環境保全

6. 環境保全対策

6.2 環境保全対策の現状と効果

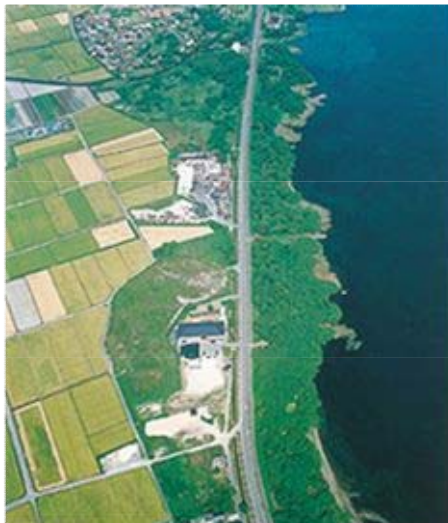
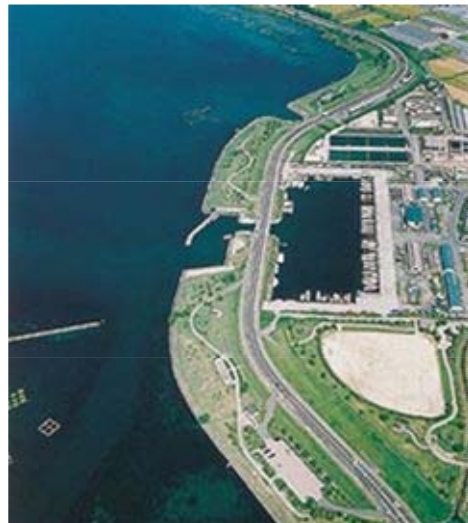
図 6.2-1 前浜と湖岸堤・管理用道路の状況

湖岸堤構造の最も特徴的な点は、堤防本体と湖の汀線との間に幅が数 10m の前浜をできる限り設けた点にあり、北湖では堤防を汀線から 20～50m 程度内陸側に設置することにより、従前の湖辺を自然状態のまま前浜として確保した。

なお、南湖では堤防法線の一部が湖中部を通過することになり、自然状態の前浜を確保することが困難な区間については、新たに幅 50～60m 程度の人工的な前浜を造成し、汀線付近に設置する湖岸堤については、ヨシ帯をできる限り潰さない法線を選定した。

自然前浜と湖岸堤・管理用道路（安曇川地区） 人工前浜と湖岸堤・管理用道路（草津地区）

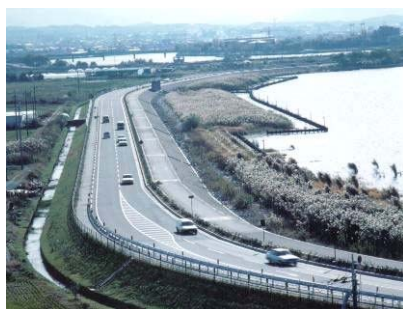
湖岸堤と前浜（植栽されたヨシ帯）

また、湖岸堤建設時にやむなく失われたヨシ群落を再生して水辺環境を保全し、水生生物や魚類などの生息に適した環境を創出している。

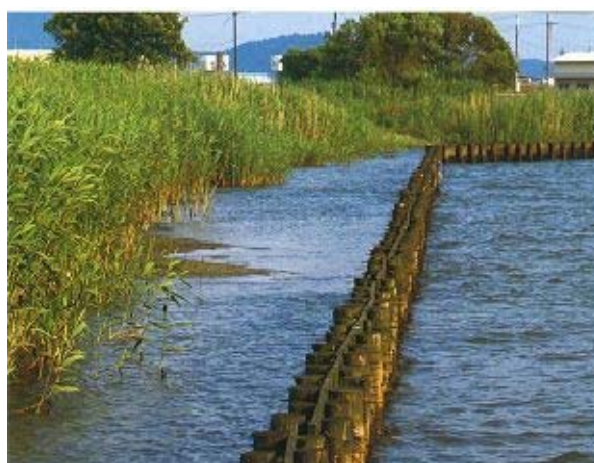
図 6.2-3 木柵タイプによる消波効果を考慮したヨシ帯造成

植栽は、主として木柵タイプの消波施設を造成地の前面に設け、大株苗移植法（地下茎を適当な長さに刈り取り、地下茎を含んだ株を周囲の土ごと40～50cmの立方体に切り取って移植する方法）で施工した（図6.2-3）。

木柵タイプ:材質が木なので景観上の違和感が無く、隔離水域もできず、工費も安いことから、多くの場所で用いられている。

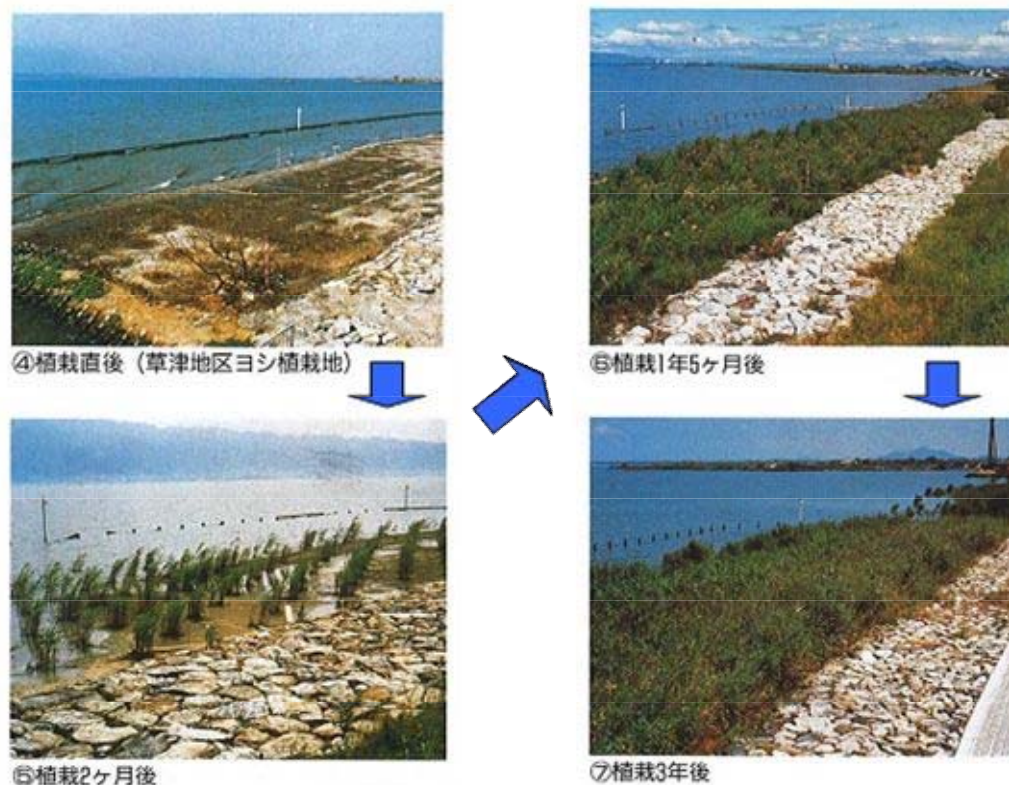
図 6.2-5 ヨシ帯造成後の推移

植栽後2年以上を経過すると、全体的にみて自然ヨシ群落に遜色ない生育状況を示した(図6.2-5)。

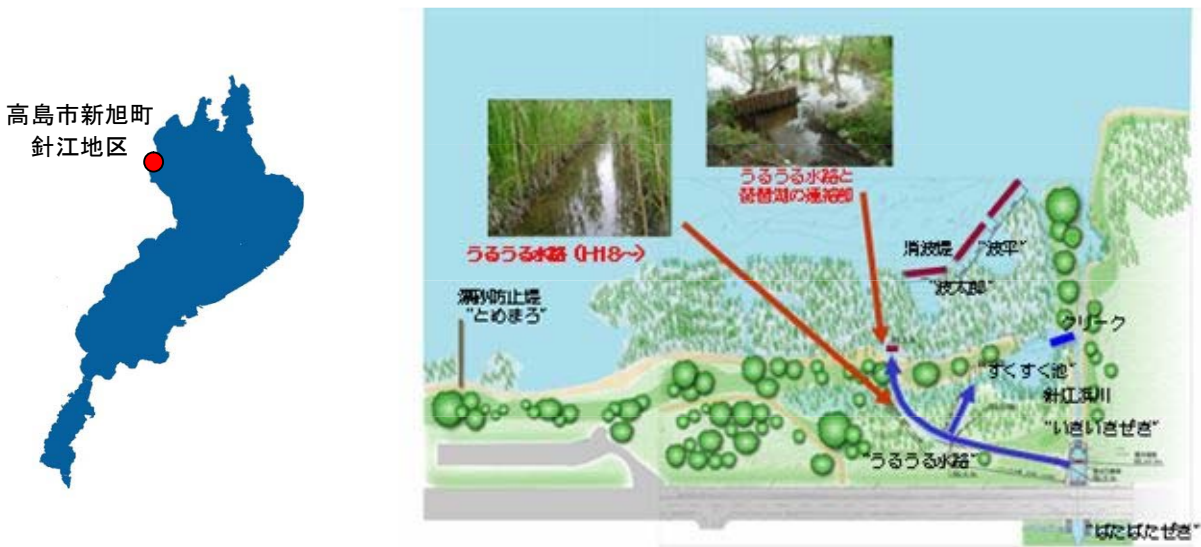
図 6.3-4 針江浜うおじまプロジェクトの概要

1. 湖岸域のヨシ帯の再生
 - ① 消波堤の設置
 - ② 漂砂防止堤、養浜、植栽
2. 湖岸域の魚類の産卵、生育環境の改善
 - ① 起伏堰の設置（夏季にヨシ帯奥地の池が干上がるため、堰を設置し、うるうる水路を通じて導水することで、仔稚魚の生育環境を改善）
 - ② 湖岸域にうるうる水路の掘削（琵琶湖と内水の連続性の確保）

2005年度（平成17年度）から取り組みを開始し、2010年度（平成22年度）に終了した。その概要は以下のとおり（図6.3-4参照）。

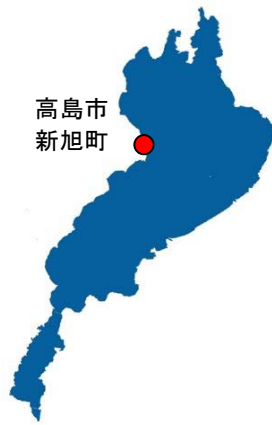
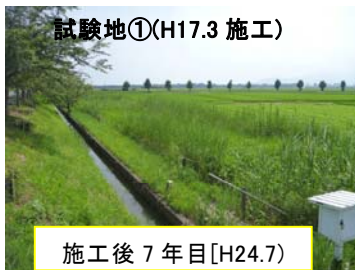
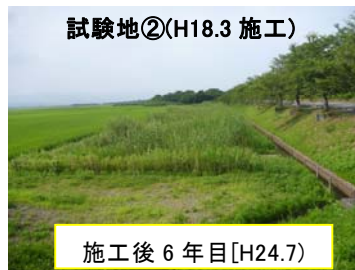
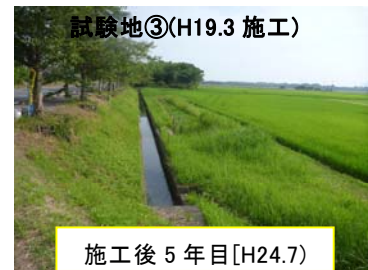
図 6.3-11 新旭町(太田地区)田んぼ池の概要

たんぼ池試験地(1)	たんぼ池試験地(2)	たんぼ池試験地(3)
規模	幅 10m×延長 50m	幅 16.7m×延長 108m	幅 6.0m×延長 50m
設置年	2005年(平成17年)3月	2006年(平成18年)3月	2007年(平成19年)3月
連続性の回復	琵琶湖と上流水田との連続性を考慮して、琵琶湖湖岸の内湖を整備目標として湿地環境を創出する。 水田の排水を試験地に導水させ、堤脚水路へ排水させる構造とする。		琵琶湖と上流水田との連続性を考慮して、琵琶湖湖岸の内湖を整備目標として湿地環境を創出する。 堤脚水路から導水して、堤脚水路に排水する構造とする。
水位の確保	水位保持、外来魚侵入防止のため、流出部に角落しを設置し、角落しの高さを調節することで試験地内の水位保持を図る。 過去の水位状況（産卵期）により最低地盤高を B. S. L-0.4m に設定する。 (観測史上最低水位を記録した平成6年は除外)		堤脚水路の流水を導水するため、琵琶湖水位と同水位となる。 過去の水位状況（産卵期）により最低地盤高を B. S. L-0.4m に設定する。 (観測史上最低水位を記録した平成6年は除外)
外来種対策	浅い水深となるような整備や落差構造の設置が困難であるため、ヨシ帯の整備による侵入防止を図る。		特になし
景観	ヨシの整備が在来種保全の観点からは望ましいが、周辺の水田に影響を及ぼしてはならず、施工時に既にヨシが芽吹いていたため、自然状態で植生を回復させることとした。		
その他	産卵ピークにあたる5月に30cm程度の水深が確保できるよう B. S. L. -0.2m の範囲を配置するとともに、水位変動に対応できるように最低地盤高(B. S. L. -0.4m)と中間標高部 B. S. L. -0.3m の配置を設定する。	試験地(1)に比べ広範囲であることから、水位変動の幅を広くすることが可能であり、試験地(1)より0.1m低い B. S. L. -0.5m を最低地盤高とし、あぜから緩やかな勾配ですりつけ、多様な水深を設定する。イベント開催を考慮して人の出入りがしやすいように極力法面を緩やかに設定する。	試験地と唯一直結する堤脚水路の緩やかな水流状況における、生物の生息・生育状況について確認を行う。

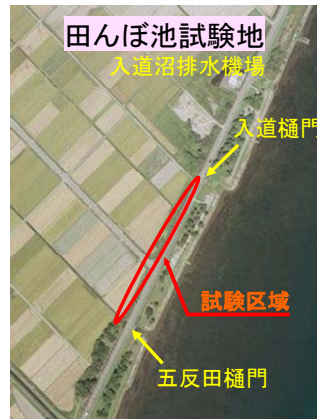
2005年(平成17年)～2007年(平成19年)に高島市新旭町の堤脚水路脇の管理用地を掘削し、湿地環境を創出すると共に、水田排水路の流水をビオトープに導水して堤脚水路に排水し、琵琶湖とつながる構造とした。

新旭町たんぼ池の施設の概要を表 6.3-6、配置概要を図 6.3-11 に示す。

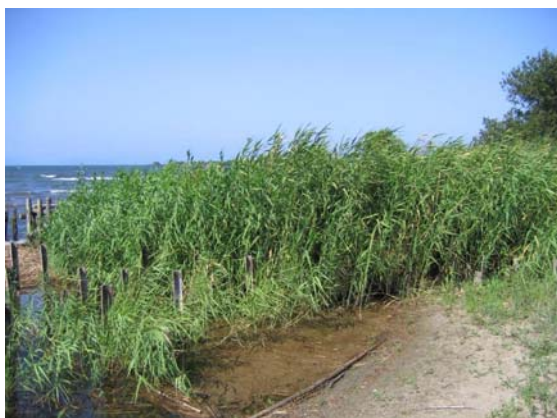
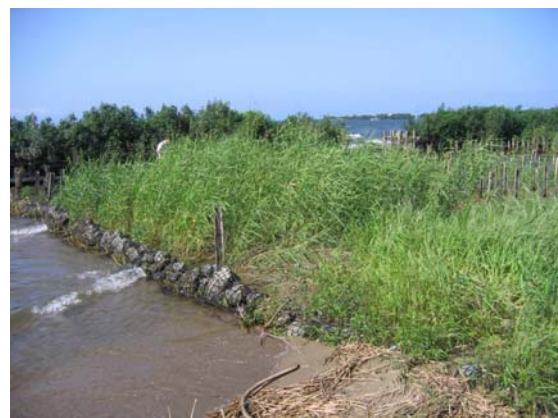
図 6.3-23 栗見新田地区のヨシの植栽箇所

平成17年度植栽箇所
(2008年(平成20年)9月9日)

平成19年度植栽箇所
(2008年(平成20年)9月9日)

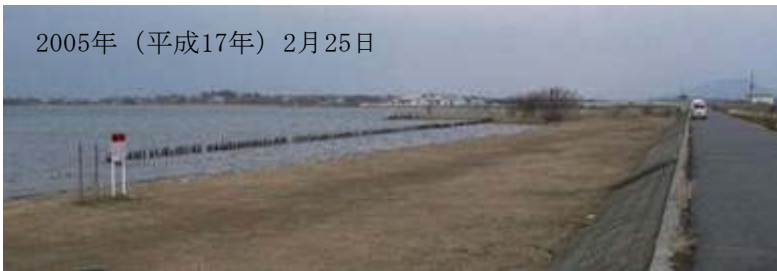
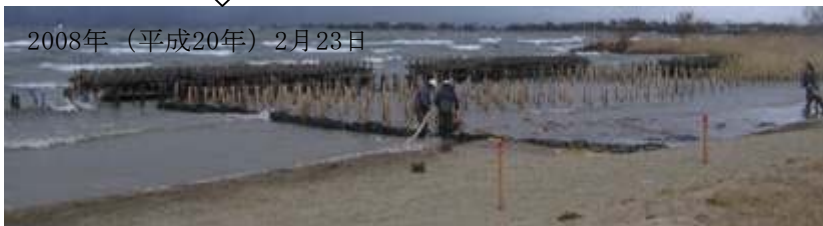
図 6.3-25 栗見新田地区の植栽ヨシの経年変化

[1989年(平成元年)にヨシの植栽を実施したが、消波工の一部である木杭のみが残っている状況]

[粗朶消波工とネット蛇籠による漂砂防止堤を設置]

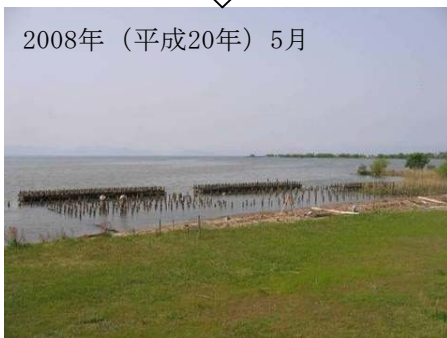
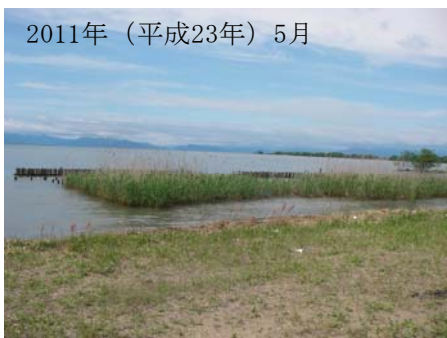
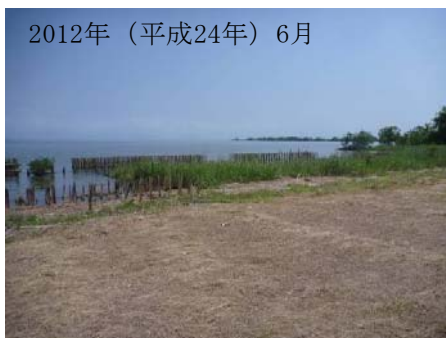
2008年(平成20年)5月

2011年(平成23年)5月

2012年(平成24年)6月

このほか、試験施工中のモニタリング調査では、西側からの漂砂が消波背後に流入し、ヨシの植栽エリアに堆積することで、基盤高が変動し不安定な状況となっていたことから、2007年（平成19年）2月には消波工の設置区間西端にネットジャカゴによる漂砂防止堤を設置し基盤の安定化を図った。また、2010年度（平成22年度）には、粗朶消波工5基とネットジャカゴによる漂砂防止堤を設置した。

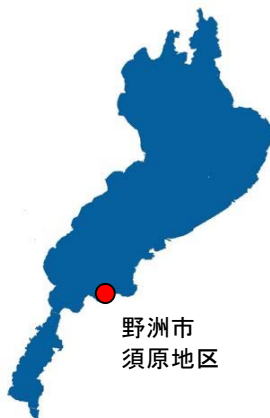
図 6.3-26 須原地区ヨシ植栽の概要

実施年度	実施内容
2006(平成18)年度	導流堤改修(漂砂防止堤設置)
2007(平成19)年度	粗朶消波工設置(3基), 漂砂防止杭設置, ヨシ植栽、モニタリング調査
2008(平成20)年度	モニタリング調査、ヨシ植栽
2009(平成21)年度	モニタリング調査
2010(平成22)年度	モニタリング調査、粗朶消波工(5基)、漂砂防止堤設置
2011(平成23)年度	モニタリング調査、ヨシ植栽
2012(平成24)年度	モニタリング調査

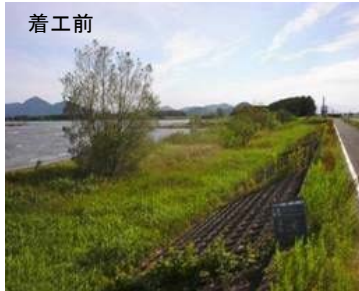
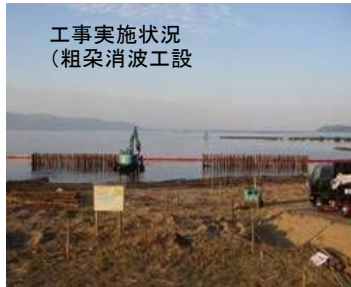
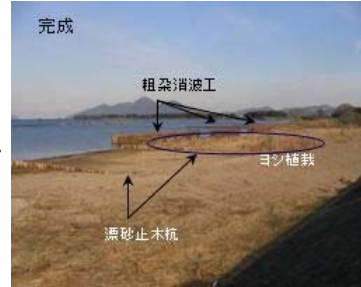
着工前

工事実施状況
(粗朶消波工設)

完成

粗朶消波工とヨシの植栽により地盤の安定化を行う (2007年(平成19年)12月時点)

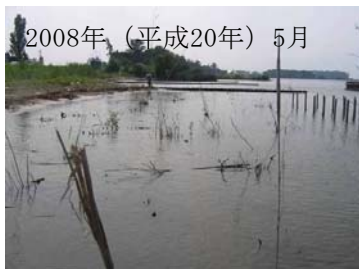
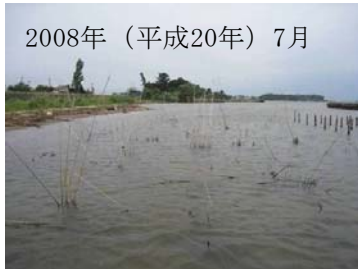
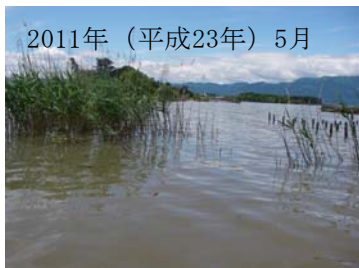
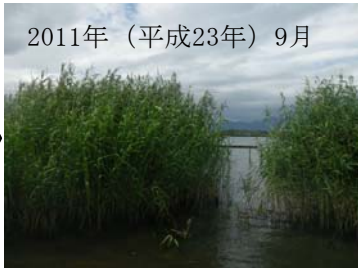
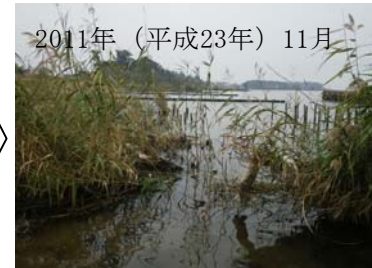
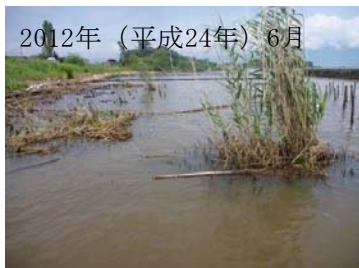
図 6.3-27 須原地区の植栽ヨシの経年変化

2008年(平成20年)5月

2008年(平成20年)7月

2011年(平成23年)5月

2011年(平成23年)9月

2011年(平成23年)11月

2012年(平成24年)6月

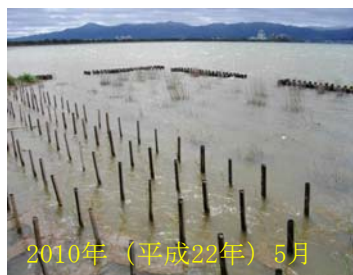
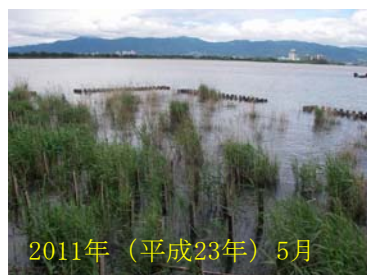
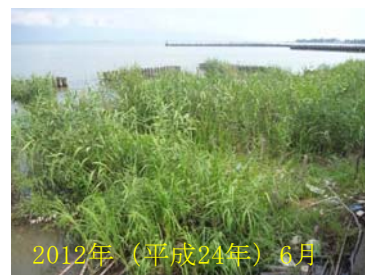
図 6.3-28 小浜地区の植栽ヨシの経年変化

小浜地区では湖岸堤前浜前面の人工護岸は構造的に波浪による衝撃が大きく、経年劣化による腐食が進行している。また、台風等の波浪時にはゴミが地上に打ち上げられる。この対策として、波浪を軽減させることを目的に、2008年(平成20年)に人工護岸前面にヨシ帯を設置した。ヨシ帯の造成材料として航路維持浚渫土等を利用している。

実施年度	実施内容
2008(平成20)年度	かごマット工、木杭消波工、ヨシ植栽
2009(平成21)年度	モニタリング調査
2010(平成22)年度	モニタリング調査
2011(平成23)年度	モニタリング調査
2012(平成24)年度	モニタリング調査

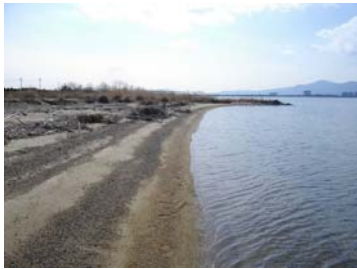
a) 1号突堤より北側の状況

1号突堤及び2号突堤については、北から南に向かい移動している土砂の一部を捕捉できており、突堤の漂砂上手側では概ね計画した汀線形状が形成されつつある(図 6.3-30 写真 a)、b))。1号突堤、2号突堤については、上部を通過する土砂が減少傾向にあり、北側に形成された砂浜は安定傾向にあることがわかる(図 6.3-30 写真 a)、b))。3号突堤については、堆積土砂が既に通過していたため、堆積は少ない(図 6.3-30 写真 c))。

この対策としては、2006年(平成18年)に吉川第3樋門右岸の機能低下を生じていたロングガードチューブを撤去し、矢板+捨石による1号突堤工を設置した。また、移動する土砂を中間段階で補足し、下手側へ移動する土砂を減少させることを目的に、2007年(平成19年)には移動している堆積土砂の南端に2号突堤を築造、2009年(平成21年)に4号突堤、5号突堤を改築、2010年(平成22年)に3号突堤と吉川第2樋門突堤の延伸を行った。

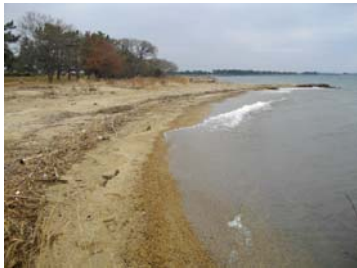
d) 4号突堤より北側の状況

吉川第2樋門から下手側については、土砂が現在移動中であり、各突堤を越えている土砂が確認される。4号、5号突堤については、改築され、一定の土砂を捕捉(図 6.3-30 写真 d)、e))しているが、3号突堤で計画していた堆積容量に比べ少ないため、当面突堤を越えて土砂が舟溜り側へ流出してくものと推定される(図 6.3-30 写真 f))。

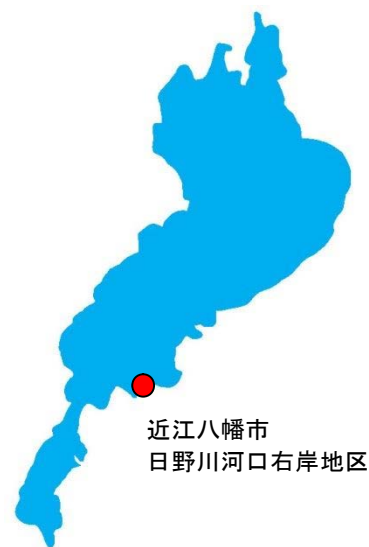
日野川地区は、日野川河口両岸に広がる砂浜である。河口域は過去に非常に広い状況であったが、日野川の土砂供給の減少とともに後退し、護岸が沖側に取り残された状況となっている。河口砂州の後退から、ヤナギの根が洗われるなど侵食が発生しているため、河口右岸側に木杭+捨て石護岸の設置などの保全対策が行われてきたが、その後東側で新たな侵食が発生していた。

水資源機構では、2006年(平成18年)に試験施工として試験突堤3基(木杭+板柵)の設置し、2008年(平成20年)～2009年(平成21年)に本施設として漂砂下手側の2号、3号突堤工を設置した。1号突堤は堆積した砂を1号漂砂下手側侵食区間に補充するため、突堤の先端を短くした。

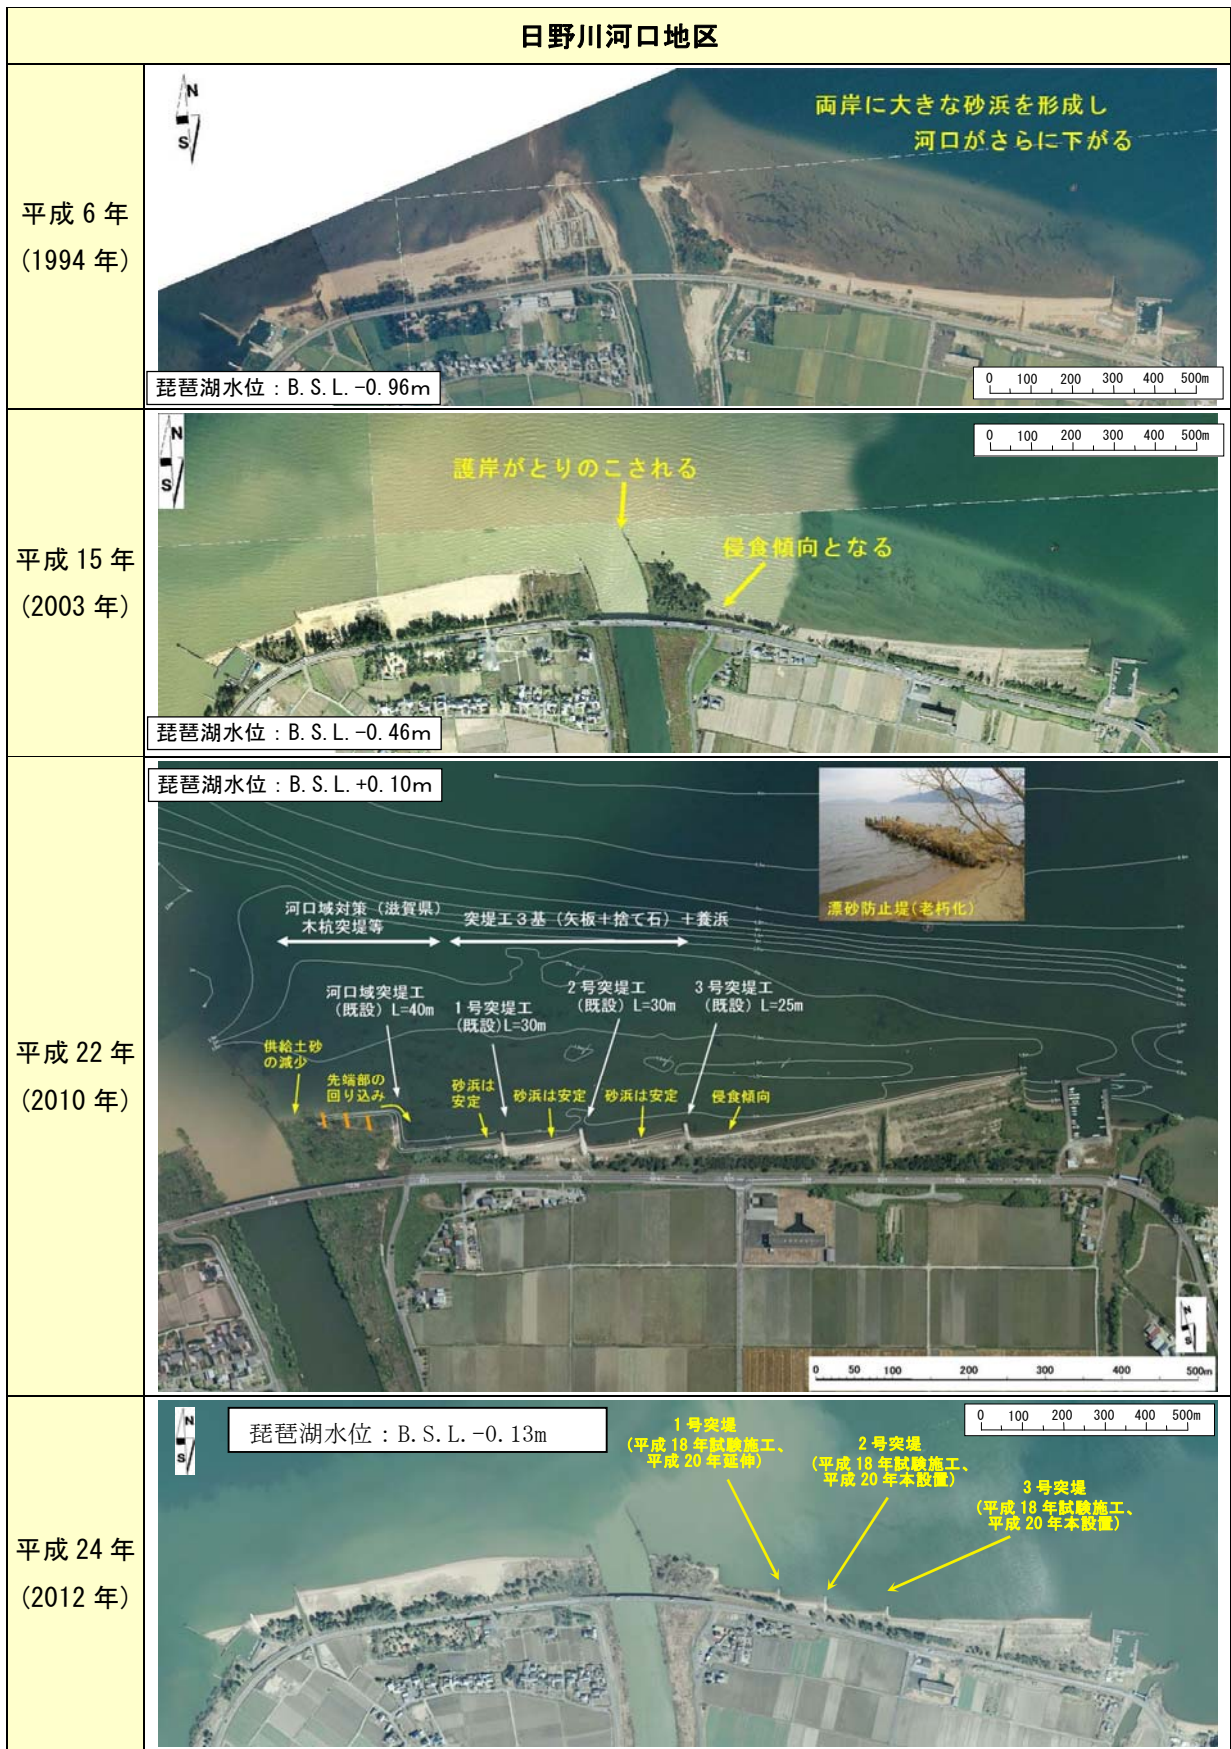
図 6.3-33 日野川河口地区の変遷図

木杭板張り突堤の一部が破損し、土砂を完全に捕捉できていない状況も見られるが、汀線は概ね安定している状況である。
