1. 事業の概要

1.2 ダム建設事業の概要

1.2.3 施設の概要

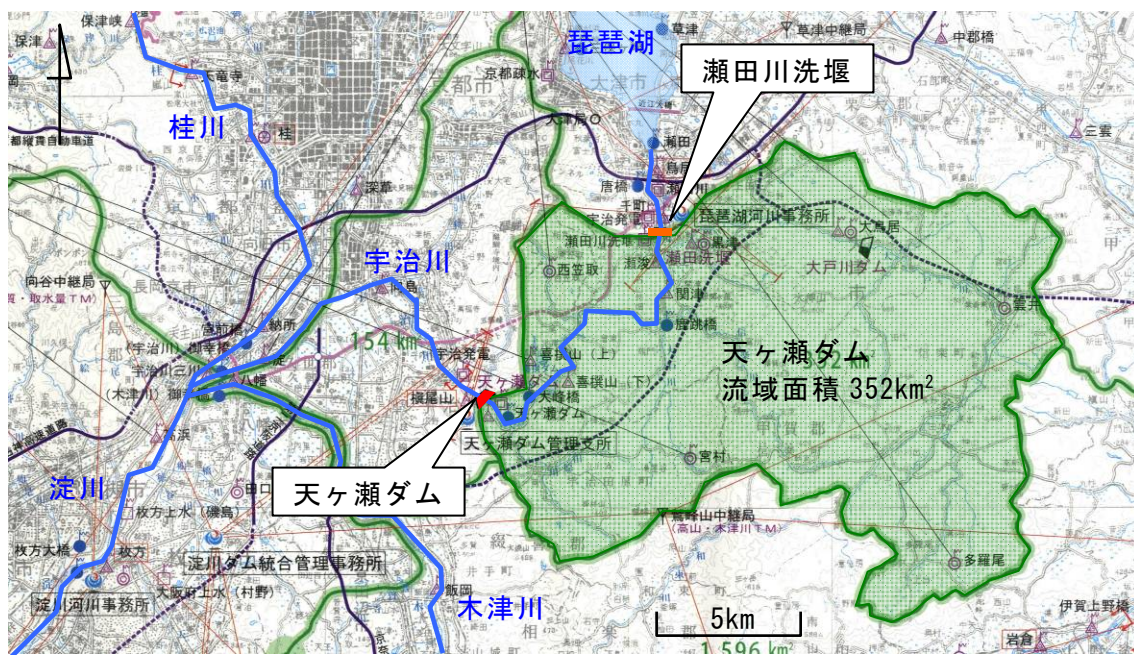
図 1.1-1 天ヶ瀬ダム直接流域概要図

天ヶ瀬ダムの直接流域は図 1.1-1 のとおりであり、天ヶ瀬ダム～瀬田川洗堰の宇治川・瀬田川周辺の京都府宇治市、宇治田原町、滋賀県大津市南部及び甲賀市(旧信楽町)にわたっている。

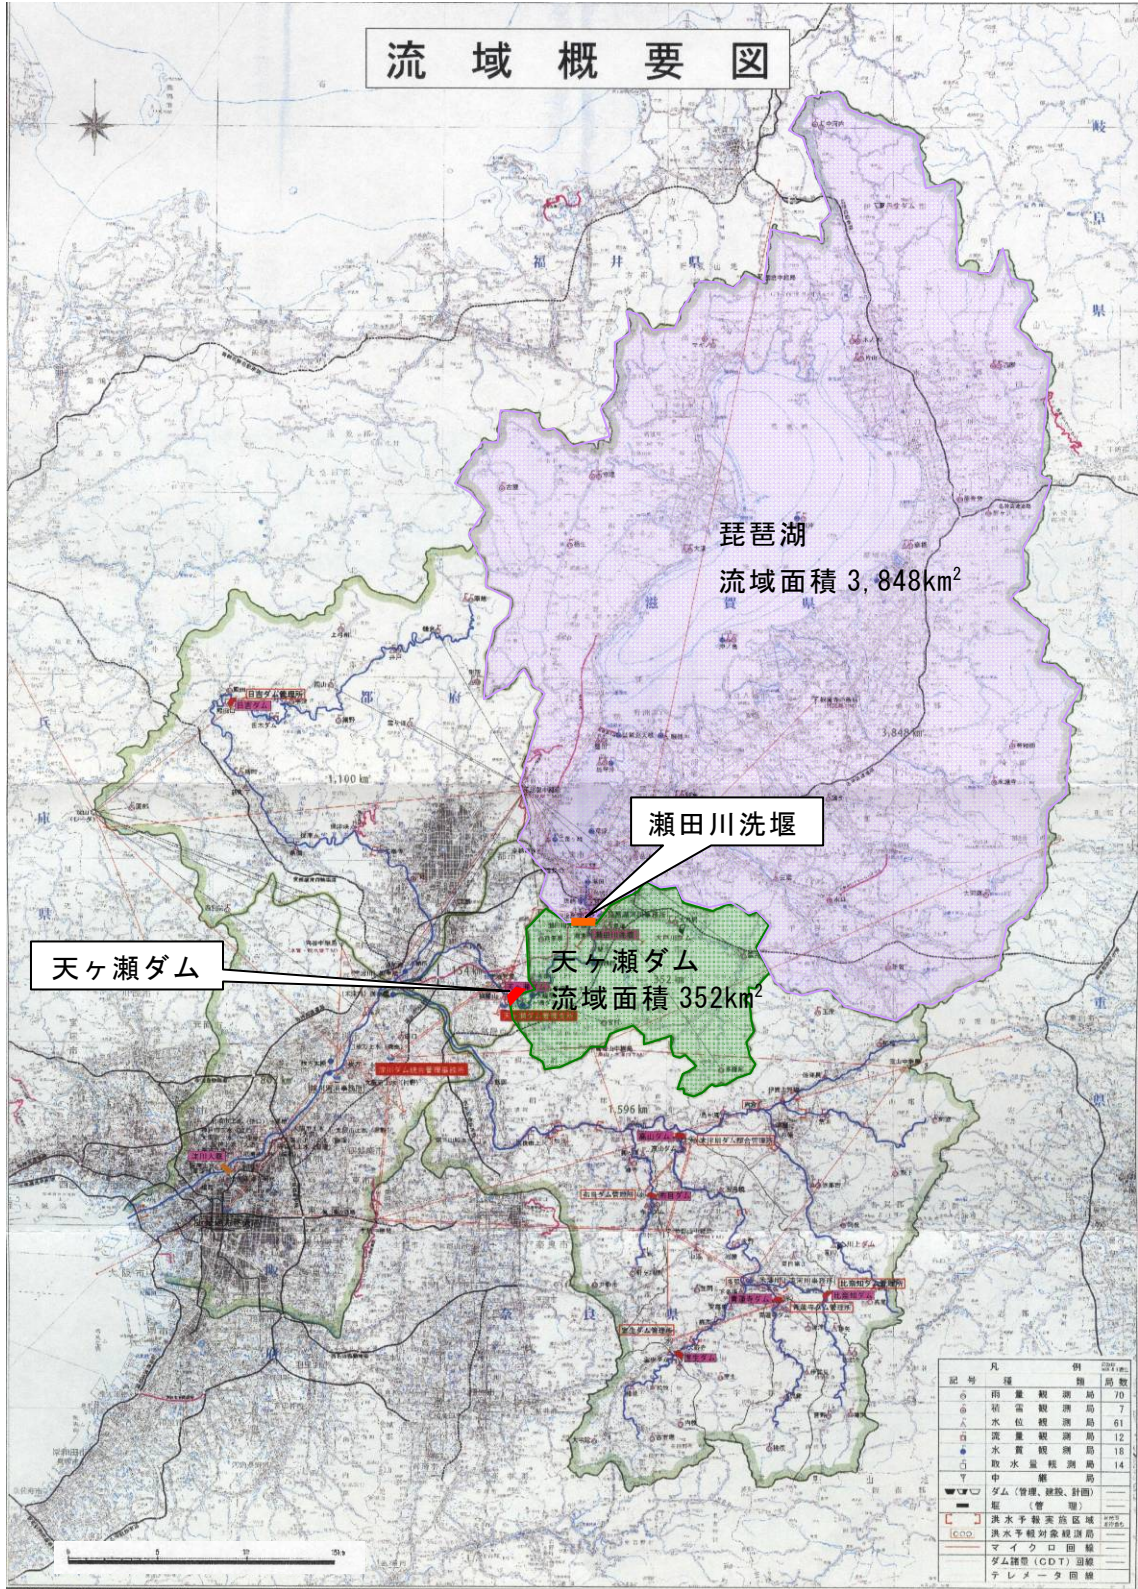
図 1.1-2 淀川流域概要図

天ヶ瀬ダムの流域面積の全体は 4,200 km² であり、その内、ダム直接流域の面積が 352 km²、琵琶湖の流域面積(瀬田川洗堰地点)が 3,848km² である。(図 1.1-2 参照)

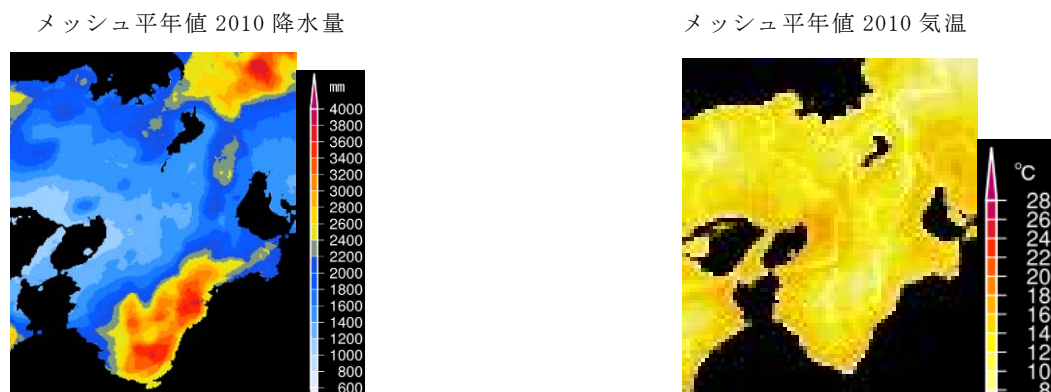
図 1.1-7 年降水量・年平均気温の分布

年降水量も琵琶湖北東部が 3,000mm であるのに比べ、下流の大阪平野では 1,500mm 以下となっている。また、年平均の気温は下流の大阪平野では 16°C を超えるが、琵琶湖上流では 14°C で、標高の高い山地では 13°C 以下となっている。

琵琶湖・淀川流域の気候は、流域が広範にまたがっていることや地形の違いにより、地域差がかなりある。図 1.1-7 に年降水量・年平均気温の分布を、図 1.1-8 に月別降水量・平均気温を示す。

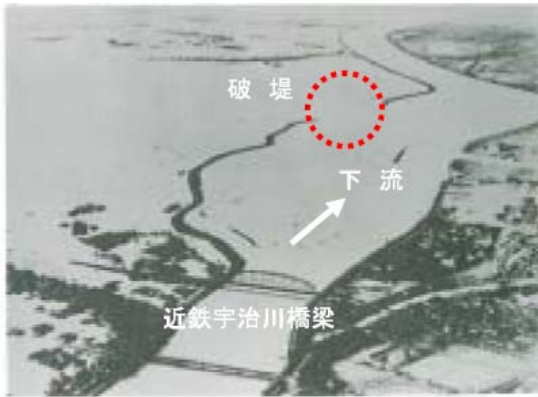
図 1.1-18 破堤状況

昭和 28 年(1953 年)9 月の台風 13 号洪水では、宇治川の向島地先で破堤し、甚大な被害を生じた。これを契機に天ヶ瀬ダム等の上流ダム群による洪水調節を根幹とする淀川水系改修基本計画が昭和 29 年(1954 年)に策定された。

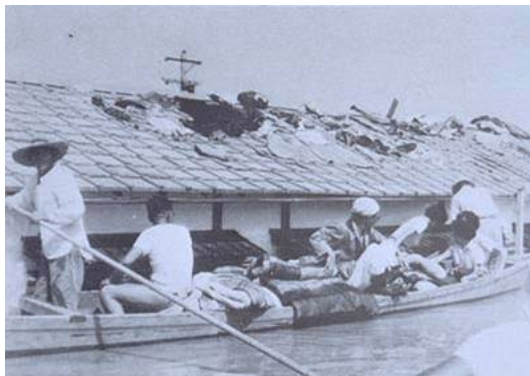
図 1.1-20 被災状況

浸水日数		25日
人的被害	行方不明	1人
家屋被害	全壊	89戸
	流失	11戸
	半壊	408戸
	浸水	1,035戸
	非住宅	656棟
農地被害	流失埋没	120ha
	冠水	706ha
公共土木被害	橋梁流失	36ヶ所
	堤防決壊	18ヶ所
	道路被害	61ヶ所
	鉄道不通	3ヶ所

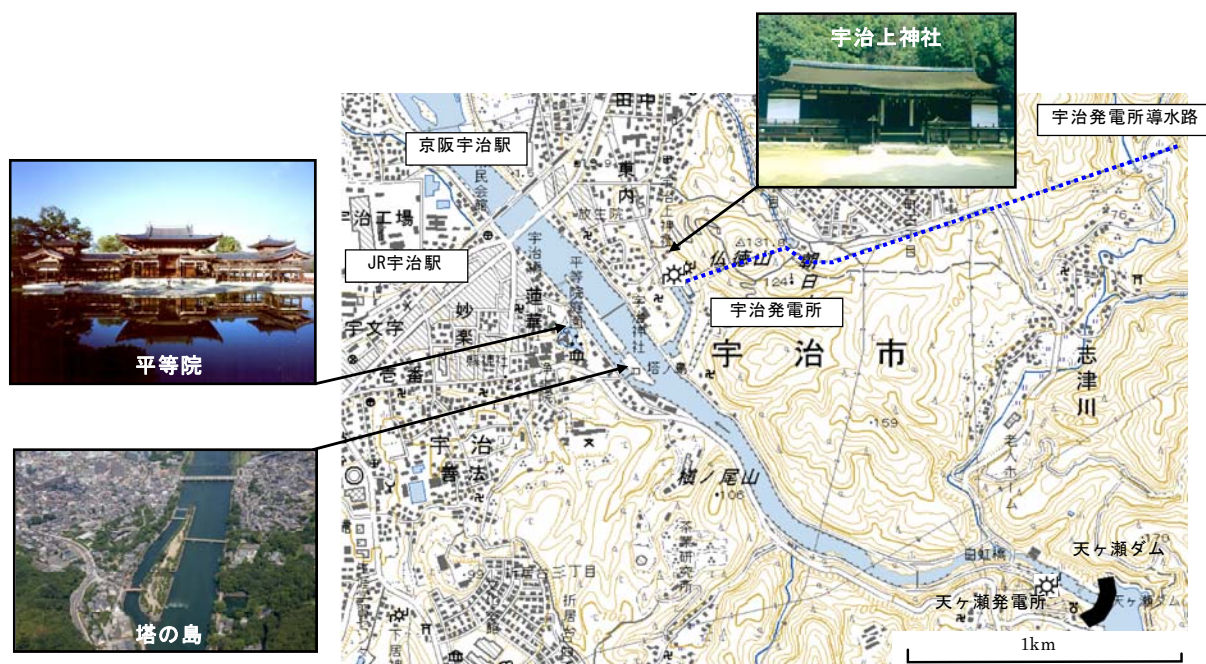
図 1.3-1 天ヶ瀬ダムの下流の状況

天ヶ瀬ダムの下流 2km は、世界文化遺産である平等院や宇治上神社、石塔（国の重要文化財）が建立されている塔の島などがある宇治市の観光の中心となっており、近くには鉄道駅（JR 宇治駅、京阪宇治駅）もある。

なお、宇治川の水は、琵琶湖の瀬田川洗堰上流で取水され、宇治発電所導水路を通じて宇治発電所で発電された水が、塔の島付近で放流されている。低水時における宇治川の流量は、宇治発電所の放流により、この地点から大きく増加している。

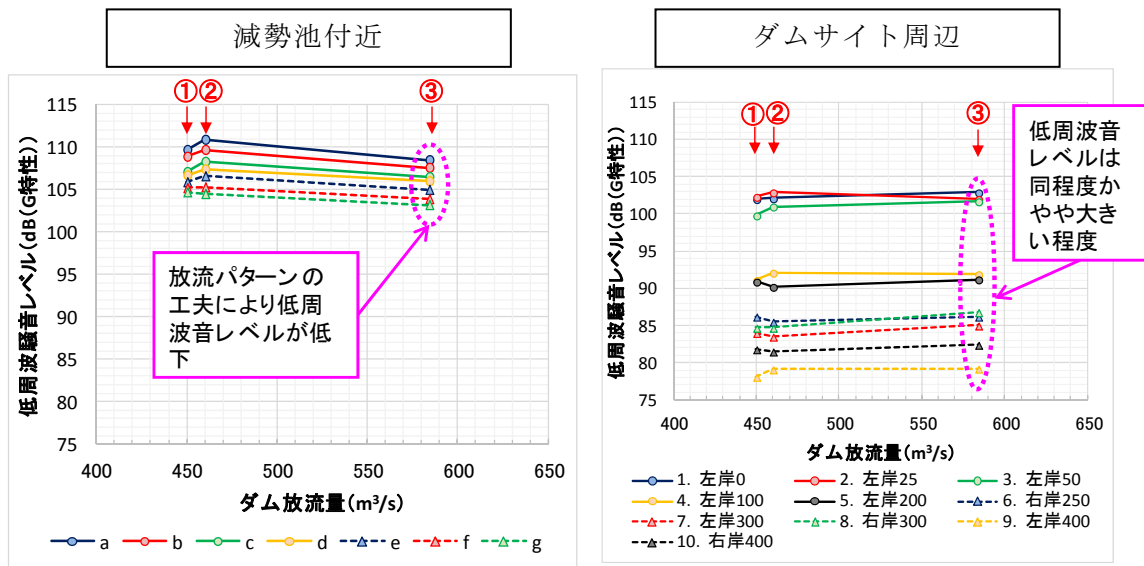
図 1.4-7 放流パターンと低周波音レベルの関係 (ダムサイト周辺・減勢池付近)

各放流パターンでの低周波騒音については、減勢池付近では③の放流パターンの場合に低周波騒音レベルが最も低くなった。また、ダムサイト周辺ではいずれの放流パターンにおいても低周波騒音レベルが同程度か③の放流パターンでやや高い値となった。(なお、③の放流パターンの調査時は①②の放流パターンの調査時よりも放流量が約2割多くなっている。)

測定結果から、ゲート3門から左：中：右=1:2:1の比で放流することにより、各ゲートから均等に放流する場合よりも減勢池付近の低周波騒音レベルを低下させることが可能であると確認できた。

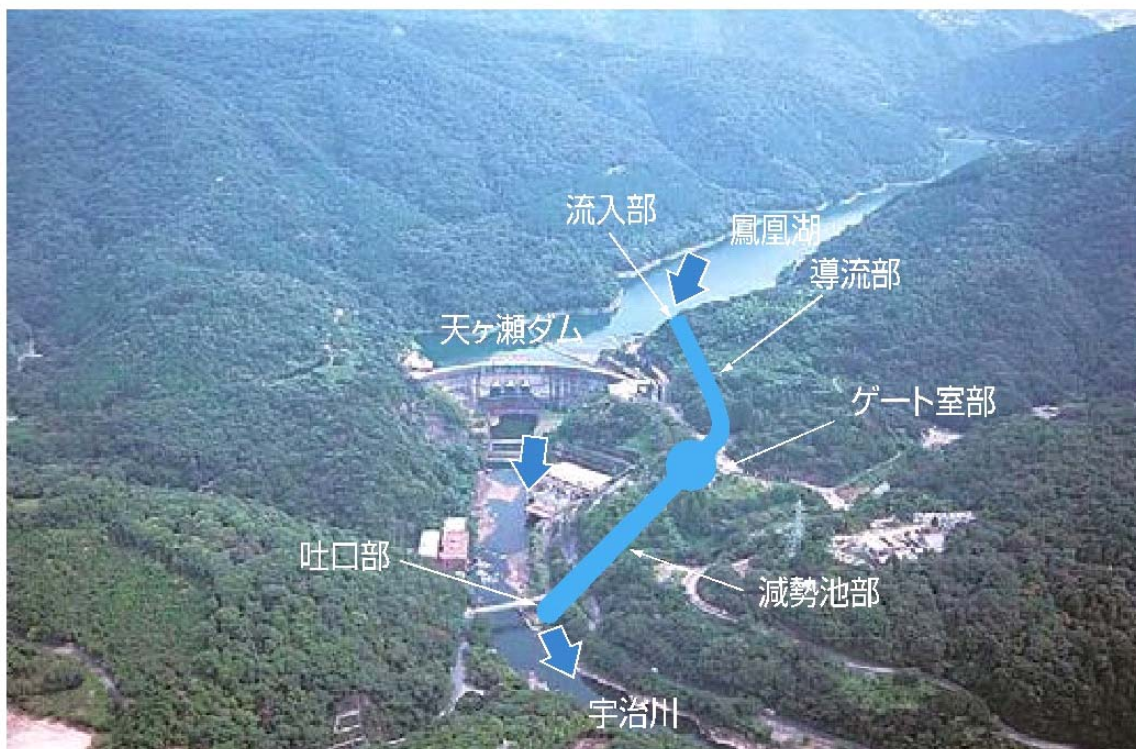
天ヶ瀬ダムにおいては、ダムサイトの左岸側にトンネル式放流設備を設ける天ヶ瀬ダム再開発事業が進められている。

天ヶ瀬ダム再開発事業は、宇治川・淀川の洪水調節のために最低水位時に最大 $1,140\text{m}^3/\text{s}$ と琵琶湖後期放流に必要な発電最低水位時に最大 $1,500\text{m}^3/\text{s}$ の放流能力を確保するとともに、京都府の水道用水の確保、発電能力の増強を目的としている。

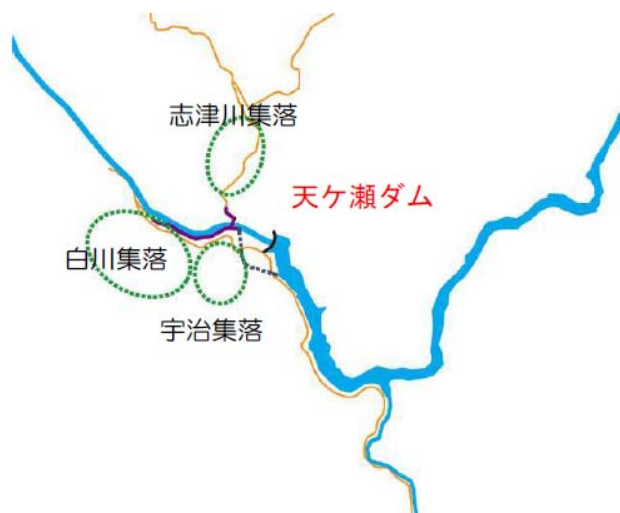
図 1.5-17 低周波音予測地点位置図

予測項目	予測地点	予測結果	環境省の参照値
再開発後のトンネル式放流設備の共用に伴い発生する低周波音	白川集落	91dB	92dB
	宇治集落	97dB	
	志津川集落	92dB
