# 猿谷ダム定期報告書(案) 【概要版】

平成29年12月18日

国土交通省 近畿地方整備局  
紀の川ダム統合管理事務所

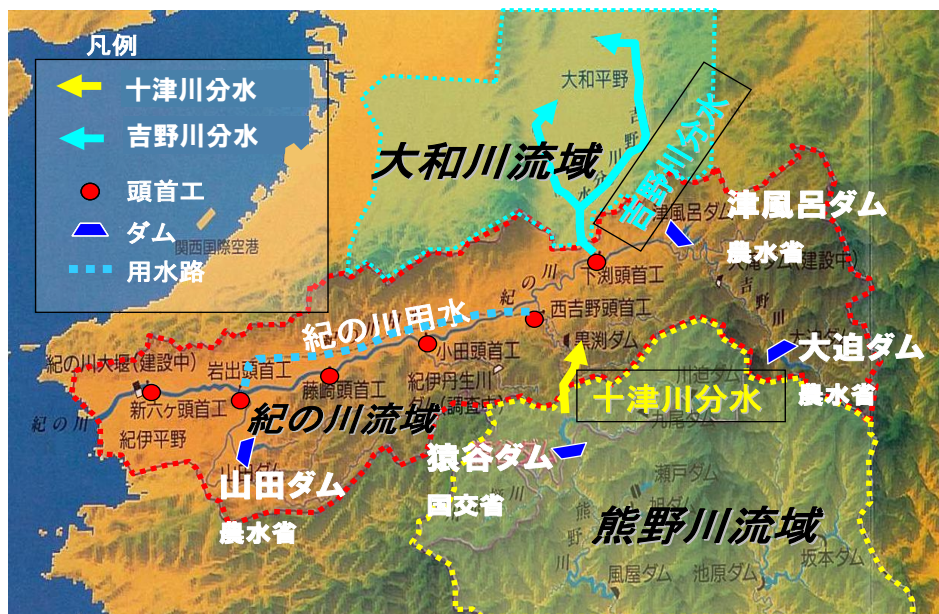
### 十津川・紀の川総合開発計画の概要

- 猿谷ダムは、十津川・紀の川総合開発計画の一環として計画したダムである。十津川・紀の川総合開発計画は、熊野川流域から流域を変更して紀の川流域に分水し、紀の川の水開発と合わせて大和平野、紀伊平野へ補給する。
- 猿谷ダムは、熊野川の水を紀の川支川大和丹生川へ分水する。

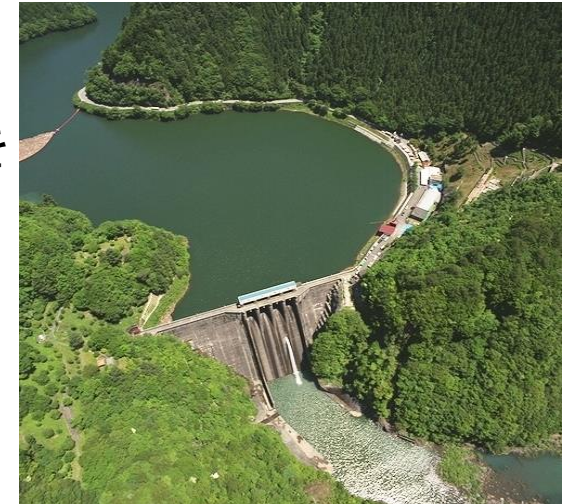
ダムの位置	左岸: 奈良県五條市大塔町辻堂大和田 右岸: 奈良県五條市大塔町猿谷蛇の窪
形式	重力式コンクリートダム
ダム堤高	74. 0m
ダム堤頂長	170. 0m
集水面積	直接 82. 85km <sup>2</sup>
湛水面積	1. 0km <sup>2</sup>
総貯水容量	23, 300, 000m <sup>3</sup>

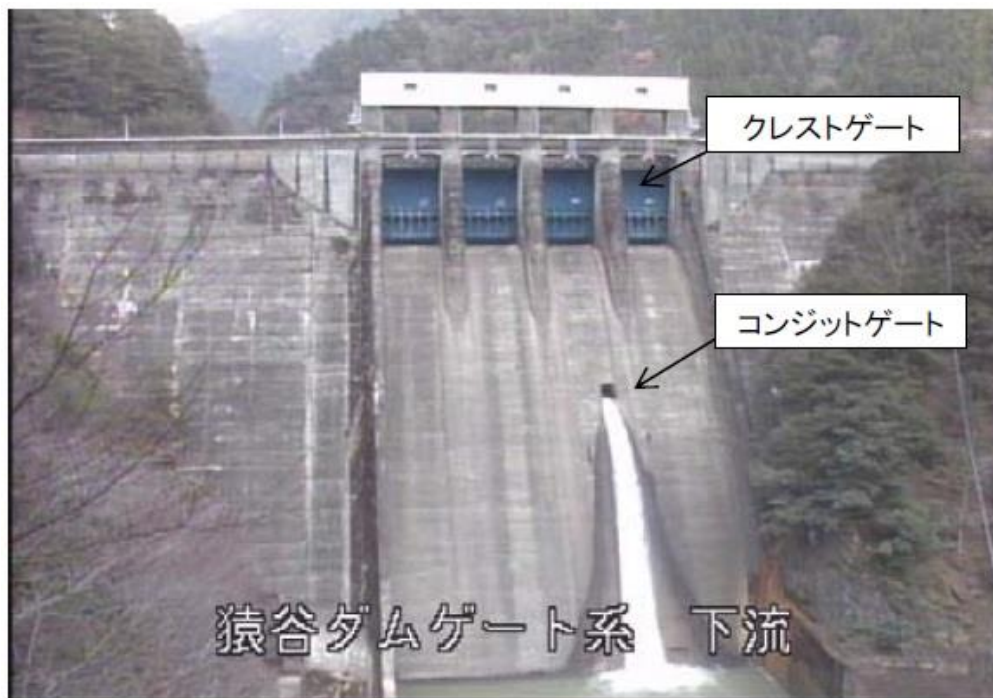
# 猿谷ダム構造

- コンジットゲートは $15\text{m}^3/\text{s}$ の放流能力を持つ。
- 貯水位が標高426m以上でクレストゲートからの放流が可能となる。

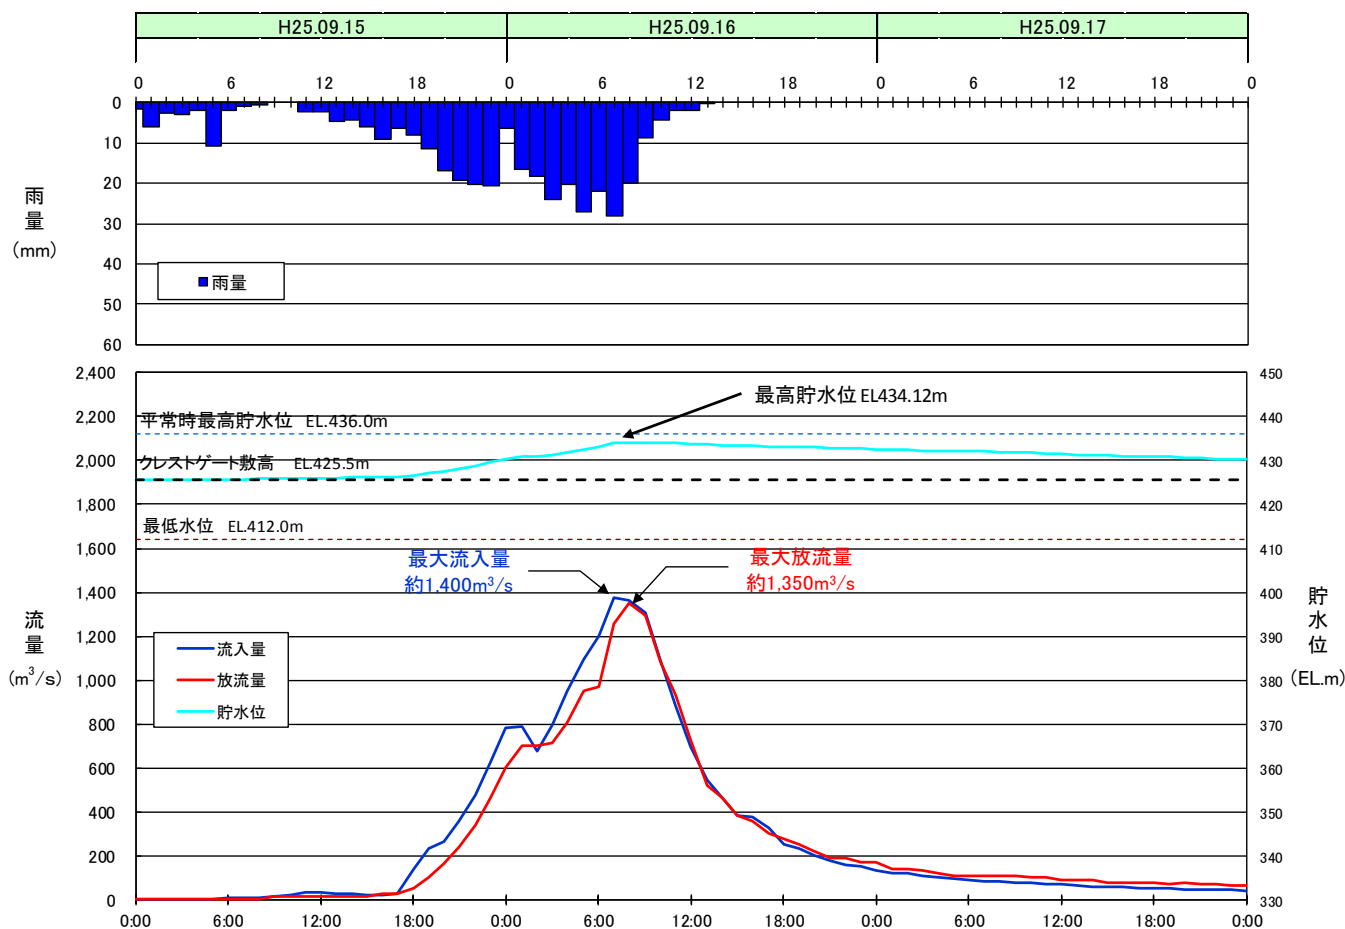
## 猿谷ダム流入放流量

- ダムへの流入量は最大約 $1,400\text{m}^3/\text{s}$ に対し、ダム放流量を最大約 $1,350\text{m}^3/\text{s}$ に減量する操作を実施した。貯水位の標高は最高 $434.12\text{m}$ であった。

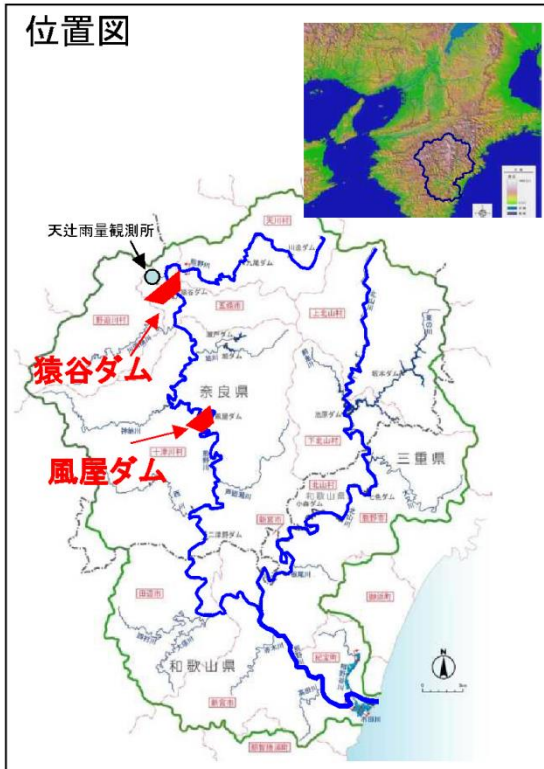
台風18号での猿谷ダムの操作

- 猿谷ダムでは、平成24年に定めた試行運用に基づき、あらかじめ確保した空き容量を活用することによって、ダムへ流入してきた約700万 $m^3$ の洪水をダムへ貯留した。
- 流入量がピークに達した以降は、残容量を確認の上、ピーク流入量時点の放流量による一定量放流を行い約50 $m^3/s$ 放流量を低減させた。

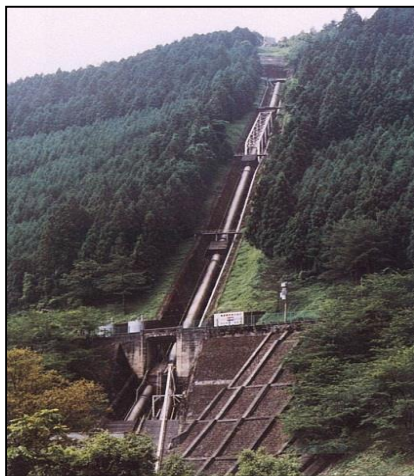
- 猿谷ダムから紀の川流域に分水するかんがい用水を有効活用する目的で、猿谷ダム貯水池から紀の川に分水する間に位置する西吉野第一発電所と、西吉野第二発電所で発電している。

名称	西吉野第一発電所	西吉野第二発電所
位置	奈良県五條市西吉野町黒淵	奈良県五條市靈安寺町
型式	ダム水路式	ダム水路式
使用水量 (最大) (常時)	16.70m <sup>3</sup> /s	20.00m <sup>3</sup> /s
	2.54m <sup>3</sup> /s	3.26m <sup>3</sup> /s
出力 (最大) (常時)	33,000kW	13,100kW
	4,100kW	860kW

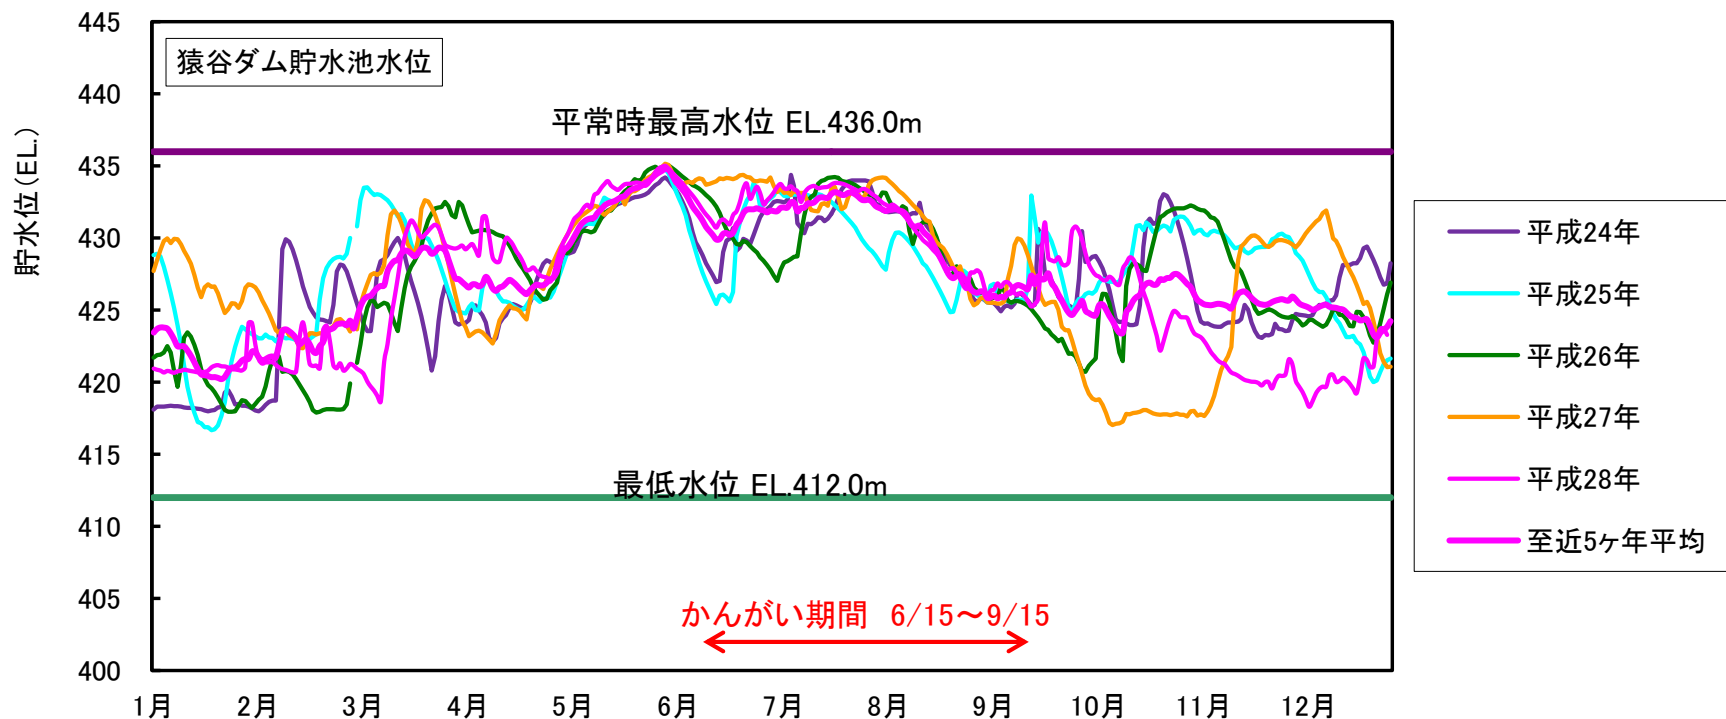
猿谷ダム貯水池運用実績(至近5カ年(H24~H28))

- 猿谷ダムでは、かんがい用水期間(6/15~9/15)における用水確保を行っている。

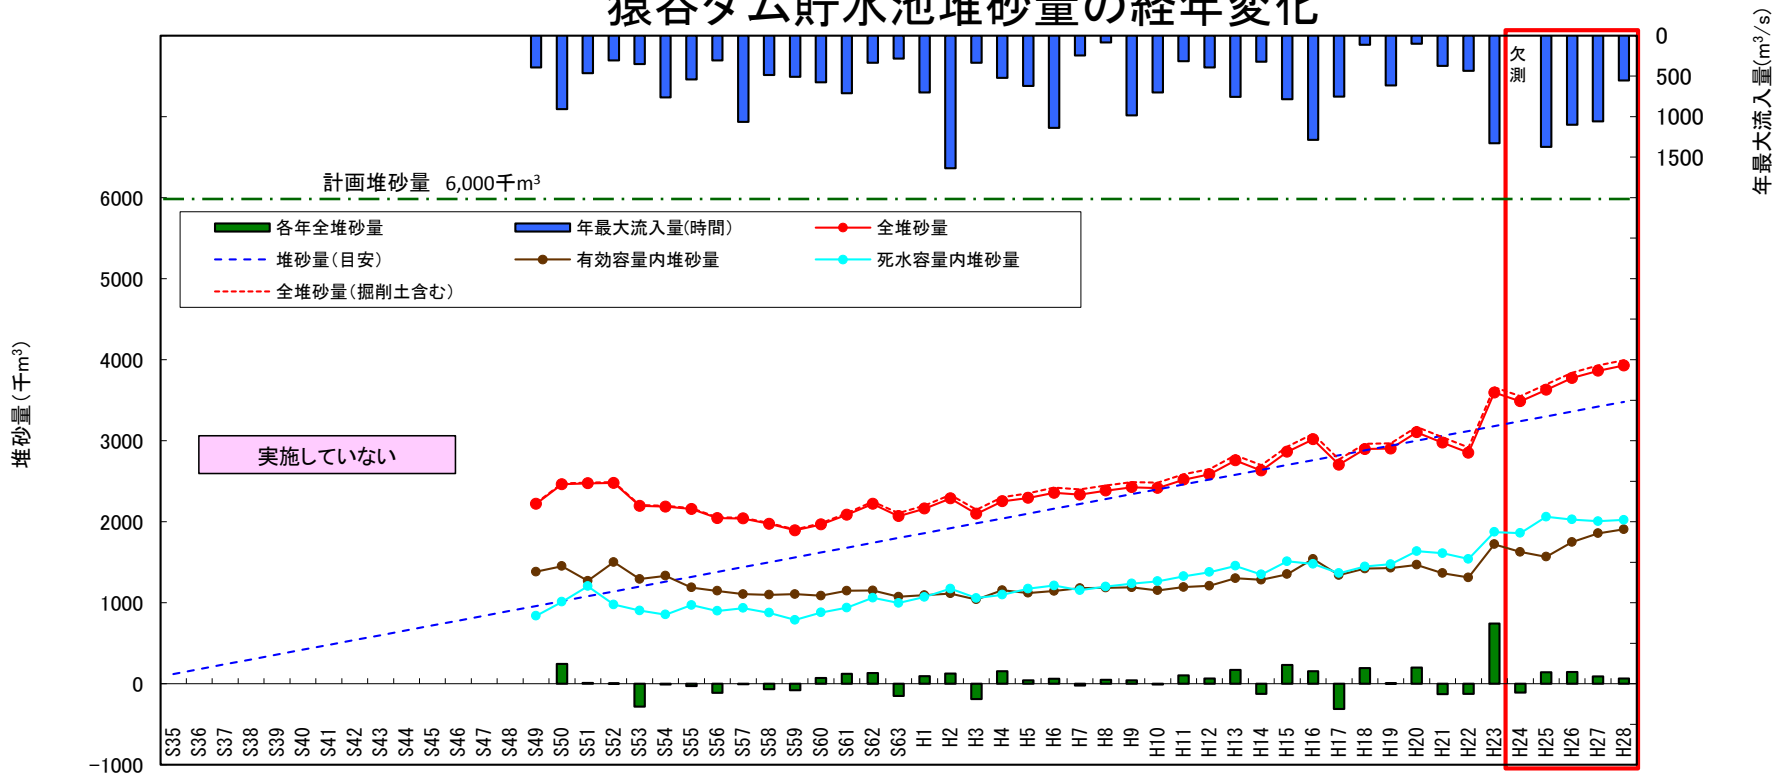
猿谷ダム貯水池堆砂量の経年変化

- 管理開始から58年(平成28年時点)が経過し、総堆砂量は3,928千 $m^3$ であり、堆砂率は65.5%となっている。
- 平成23年は743千 $m^3$ の土砂が堆積した。これは、年間計画堆砂量の60千 $m^3$ と比べ著しく多く、平成23年9月の台風23号の影響により多量の土砂が流入したと考えられ、その後は計画堆砂量をやや上回って推移している。
- 平成24年以降は、台風による出水はあったが、平成23年のような堆砂はみられなかった。

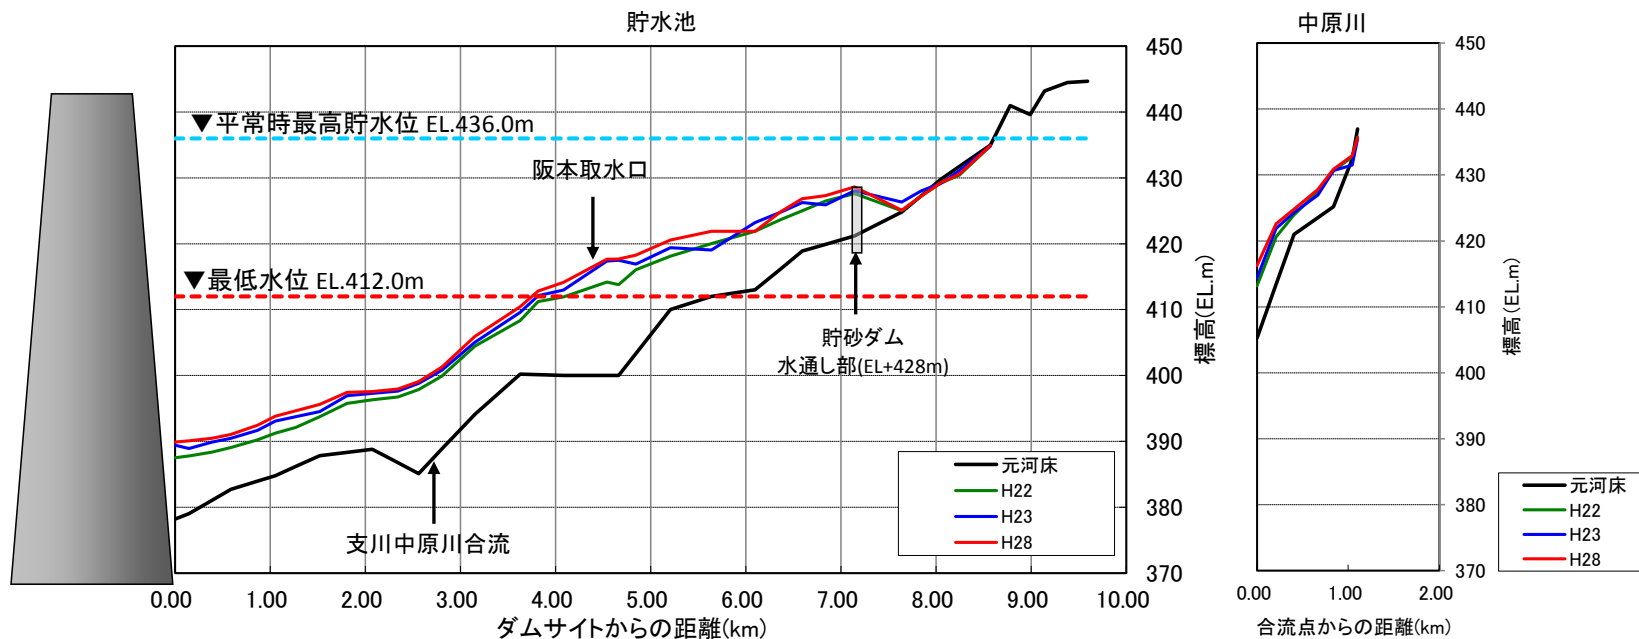
猿谷ダム貯水池の最深河床高の推移

- 平成28年度時点の有効貯水容量内に、1,906千 $m^3$  堆砂しており、これは有効貯水容量17,300千 $m^3$ の約11%に相当する。
- 現在、阪本取水口箇所での堆砂が進行し、取水への影響が懸念される。
- 堆砂対策として設置した貯砂ダム(昭和55年3月完成)は、天端まで堆積した状態である。

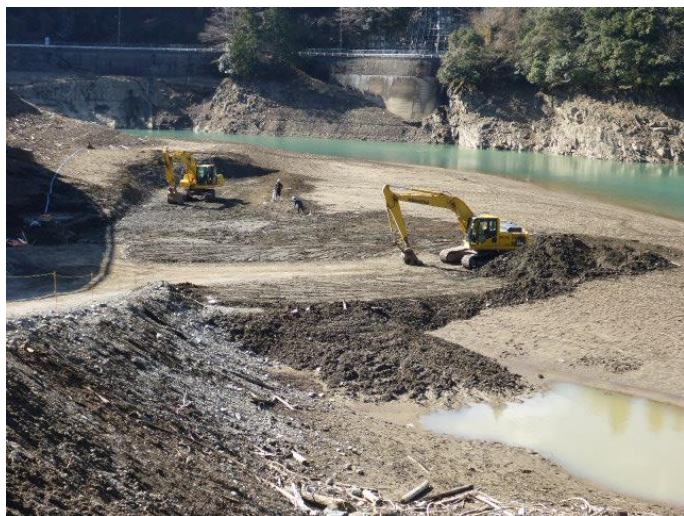
阪本取水口付近の掘削状況

- 懸案であった土砂処分地は、紀の川下流の公共工事場所への搬入が出来るようになった。
- 平成28年度に、阪本取水口上流右岸地点にて約1,300m<sup>3</sup>の堆積土砂を掘削した。浚渫は水質の濁りに影響する可能性があることから、陸上部での掘削を行うこととした。

撮影日：平成29年2月27日 貯水位 約421.3m

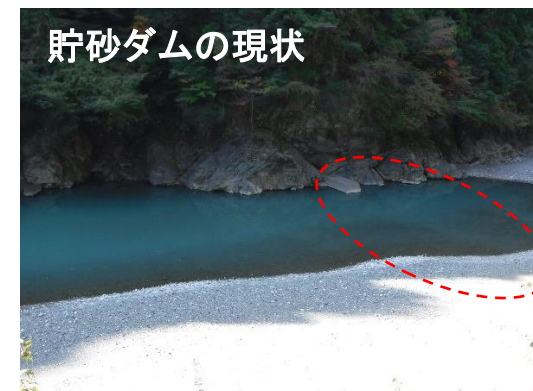
貯砂ダム

平成28年11月4日撮影 右岸側

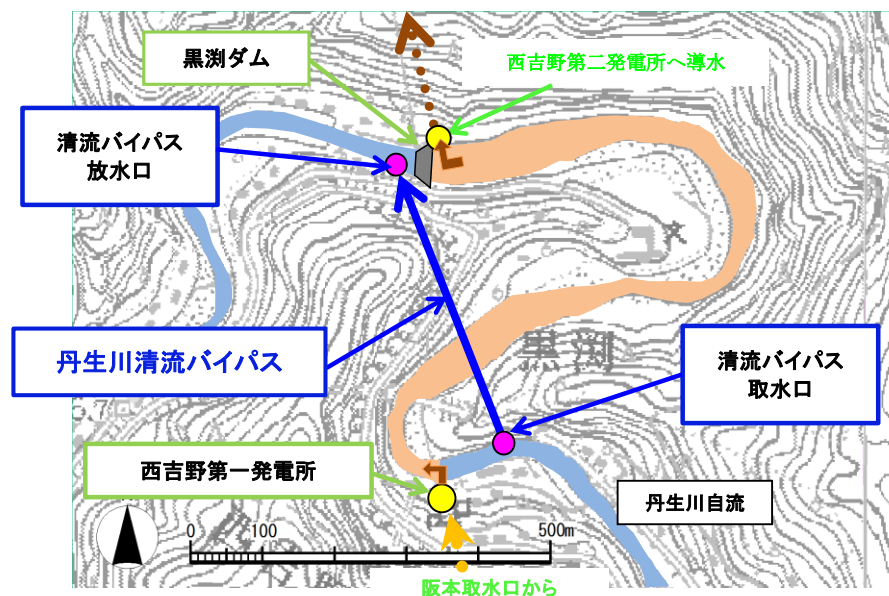
表面取水ゲート(阪本取水口)

- 分水先の濁水軽減対策として、電源開発株式会社が、阪本取水口に表面取水ゲートを、丹生川に清流バイパスを設置している。
- 阪本取水口では、表層部の清澄水を取水できるように、平成23年8月に表面取水ゲートが設置されている。
- 黒淵ダム下流水域区間の水質改善のため、平成22年2月から丹生川清流バイパスが運用されている。

- 阪本取水口において、電源開発株式会社が実施した施設改造効果を把握するために、表層からの取水を実施した平成23年8月1日から9月2日までの濁度を示す。ここでは、改造前に取水していたと思われる底層の濁度と、改造後に取水している表層の濁度を比較した。
- 平常時の濁度は、底層に比べ表層の方が低いことから、施設改造により、以前よりも低濁度水を分水できていると考えられる。

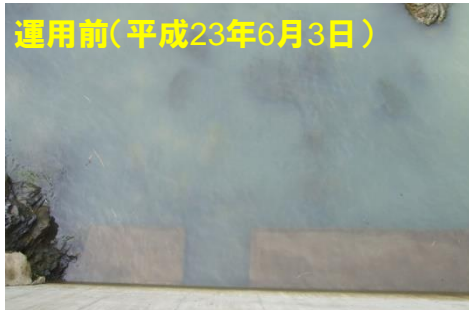
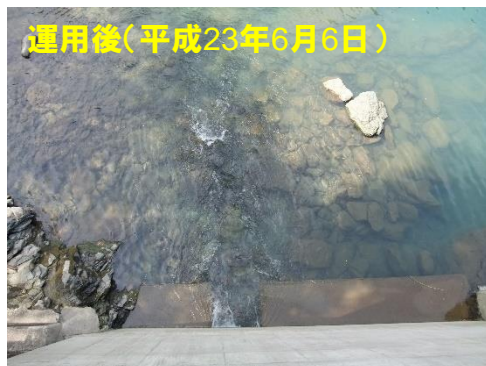
清流バイパス放水口付近の濁り

- 黒瀧ダム下流水域区間の水質改善のため、電源開発株式会社は平成22年2月から丹生川清流バイパスを運用している。
- 丹生川自流の清水を西吉野第一発電所放水口より上流で取水し、バイパスを通して黒瀧ダム下流にある放水口に流すことにより、黒瀧ダム下流の濁水長期化の改善に効果があると考えられる。

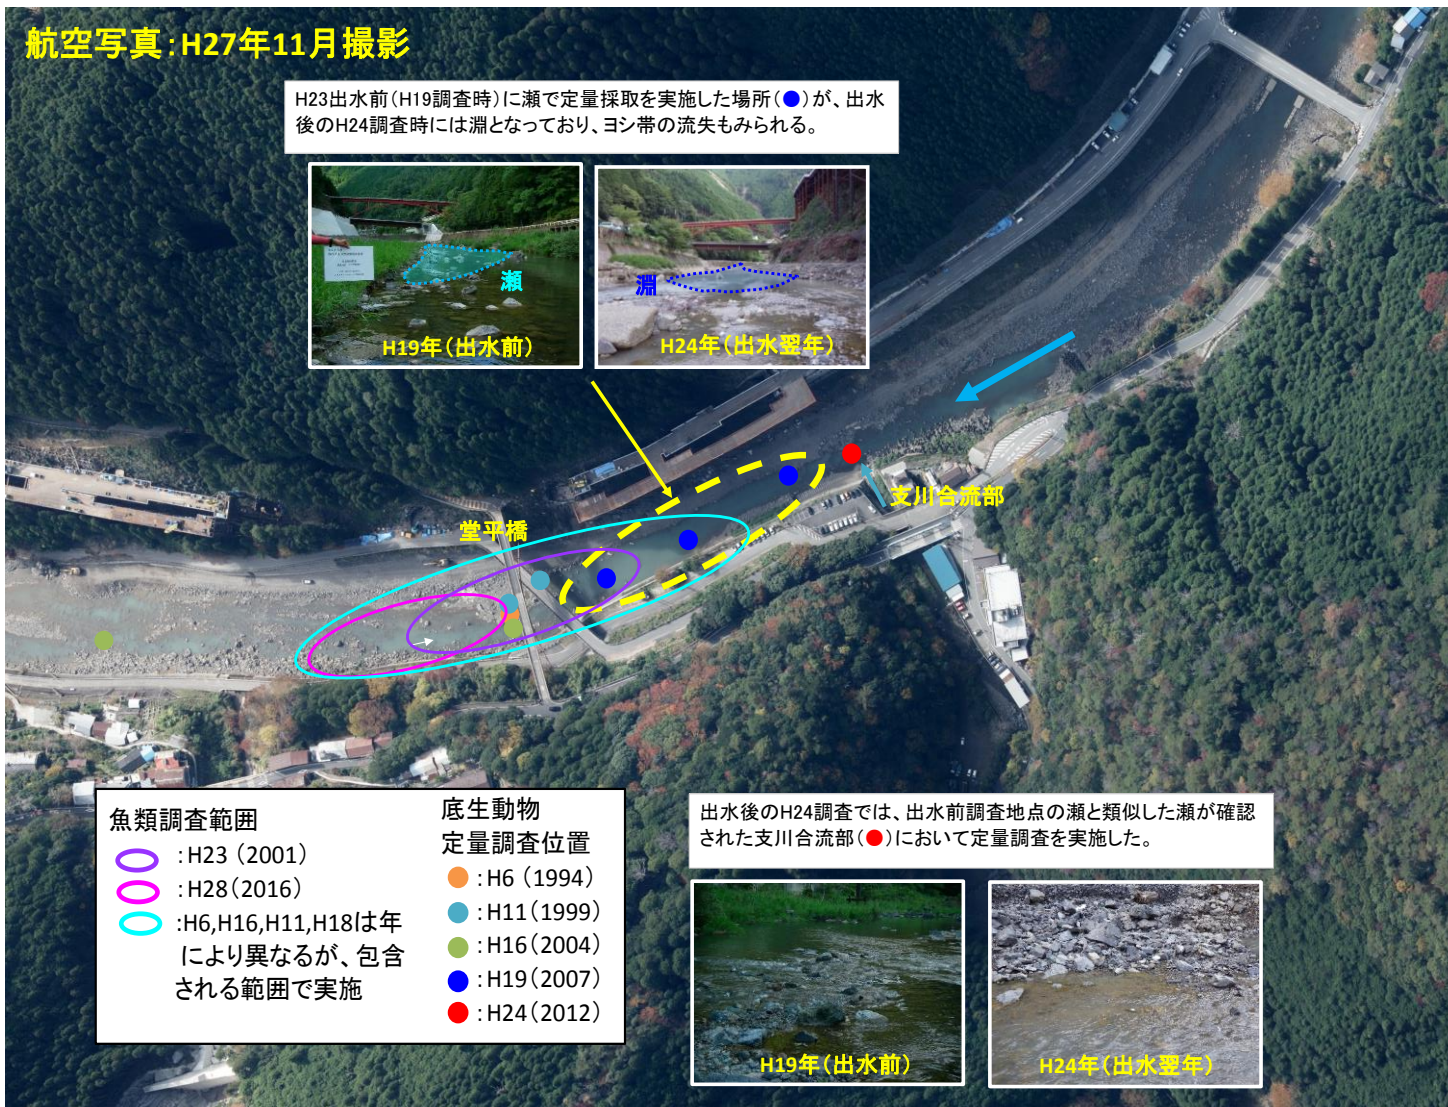
航空写真：H27年11月撮影

- 平成23年出水後、ダム下流河川(ダム下流2.3kmの堂平橋地点)では、それまでの「瀬」が「淵」に変化したり、ツルヨシ群落が流失する等の変化がみられた。

H23出水前(H19調査時)に瀬で定量採取を実施した場所(●)が、出水後のH24調査時には淵となっており、ヨシ帯の流失もみられる。
