1. 事業の概要

真名川ダムは河口から約 66km 上流の福井県大野市に建設された多目的ダムであり、標高約 300m に位置する。

1.2 ダム建設事業の概要

真名川ダムは、洪水調節、不特定かんがいおよび発電を目的とする多目的ダムである。

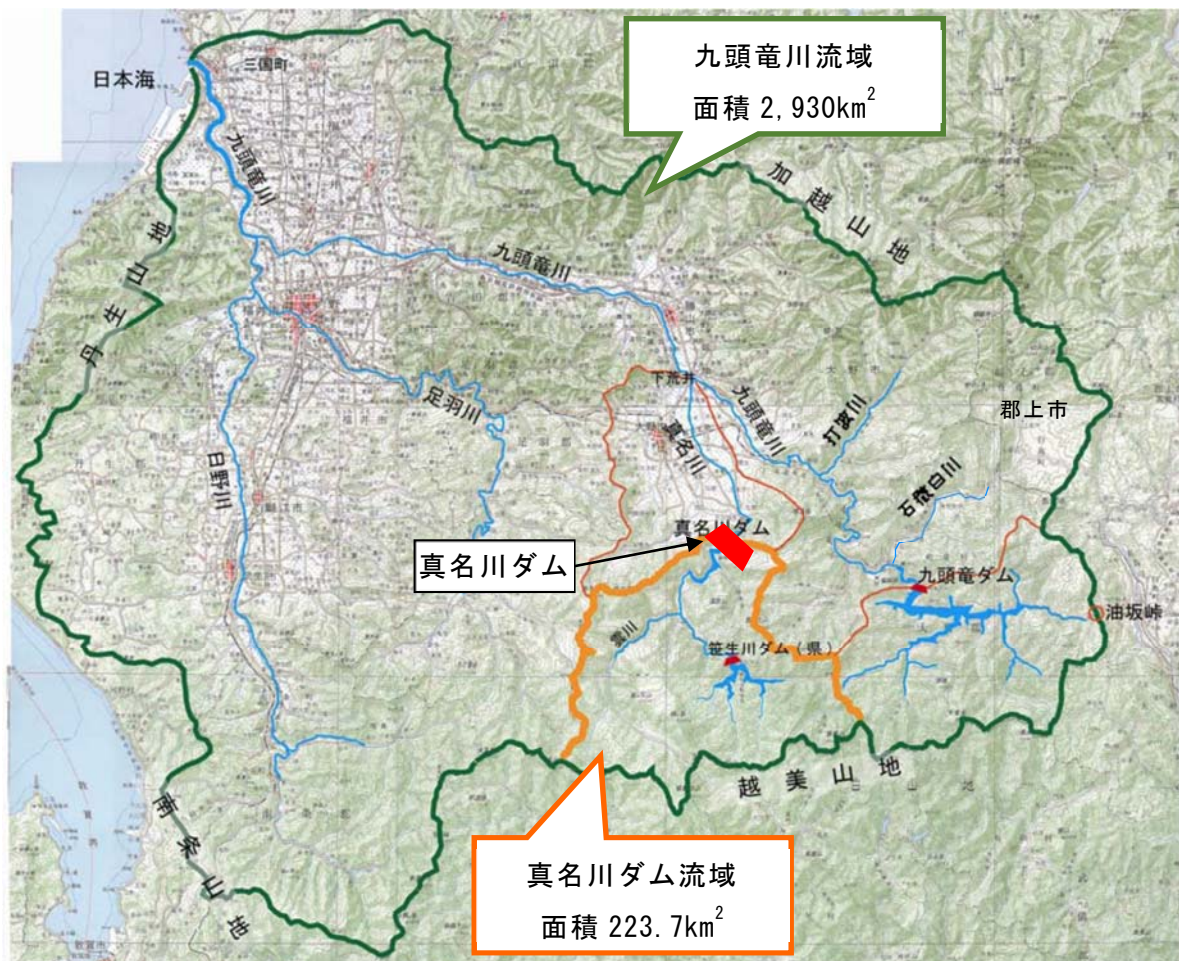
図 1.1-1 九頭竜川水系の流域と真名川ダムの流域

真名川ダムは、福井県大野市下若生子地先に建設された多目的ダムで、流域面積 223.7km²、湛水面積 2.93km² である。

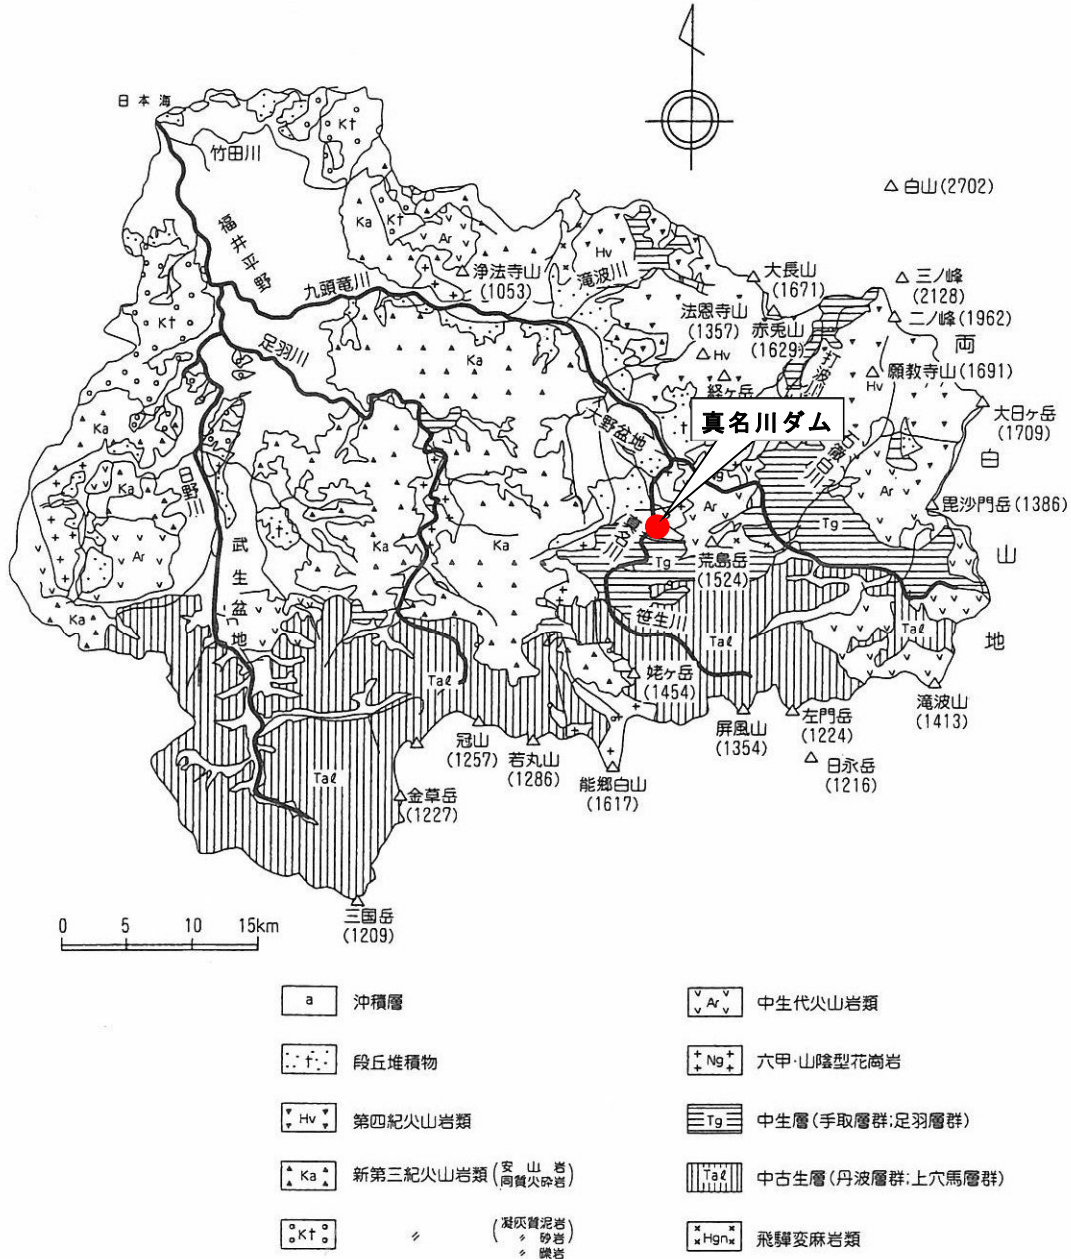
図 1.1-2 九頭竜川流域の地質図

ダム地点は、真名川が大野盆地に至る手前の狭窄部、真名峡に位置する。流域の地質を大きく区分すると、源流付近が古生層の美濃帯の砂岩、粘板岩、苦鉄質火山岩、礫岩等より構成される地帯、下流の大野盆地に向かって中生代の手取層群の砂岩、礫岩、頁岩等よりなる地帯、先カンブリア紀と考えられている飛騨片麻岩類の地帯、古生代末ないし中生代と考えられる船津花崗岩地帯に分けられる。

ダム地点は、飛騨片麻岩類の中でもより上流の手取層群との境界に近い位置にある。

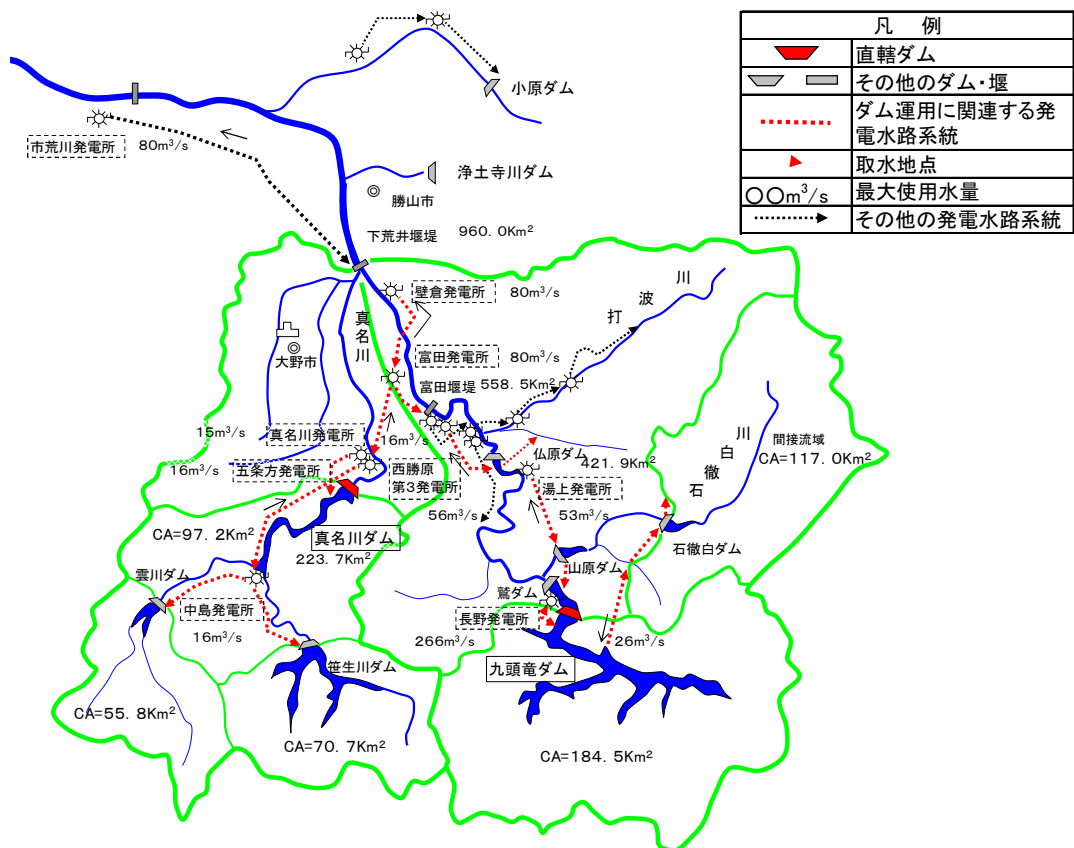
図 1.1-12 九頭竜川中上流域発電利水状況図

九頭竜川における水力発電は、明治 32(1899)年に足羽川に水力発電を建設したことに始まる。その後、昭和 26(1951)年に真名川総合開発事業が計画され、さらに、九頭竜ダム、真名川ダムの建設に伴い、上流から下流まで水を反復利用する発電水力体系が形成された。

現在は 27 箇所の発電所により最大取水量合計で 774m³/s の河川水を利用して、最大出力合計約 53 万 kW の発電が行われている。

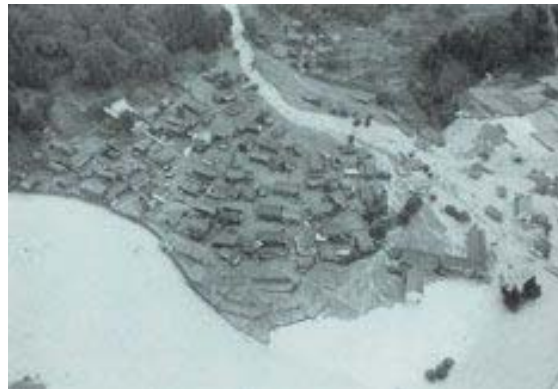
西谷村の被害状況

昭和 40(1965)年 9 月 10 日の台風 23 号、14 日の前線による奥越豪雨、17 日の台風 24 号と連続した洪水は、従来の治水計画規模をはるかに上回り、九頭竜川水系の大野市、勝山市、旧西谷村、旧和泉村などで大規模な災害が発生した。特に旧西谷村では壊滅的な被害を受けた。図 1.2-1 に旧西谷村の被害状況を示す。

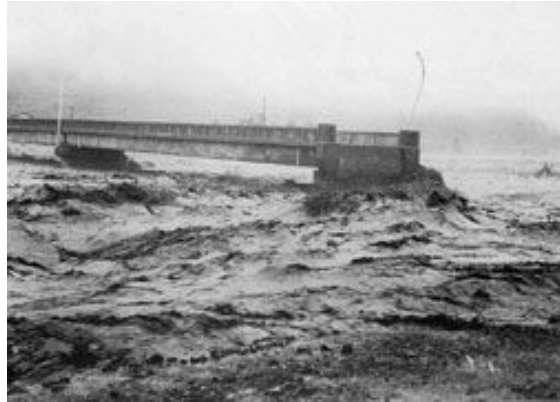
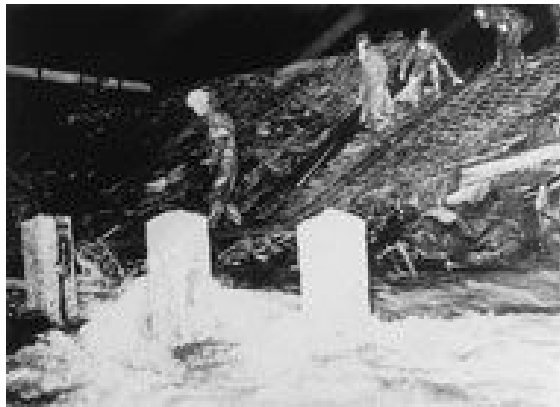
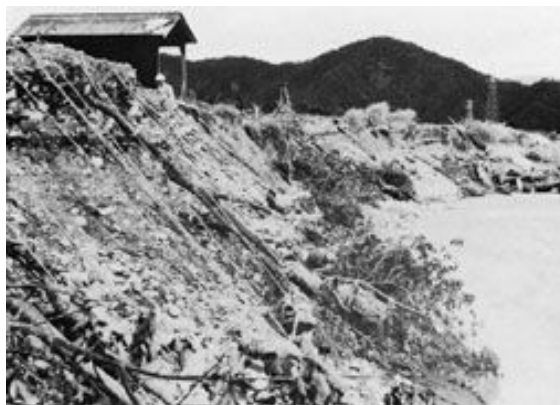
図 1.2-2 奥越豪雨・台風24号による災害状況写真

大野市佐開付近

大野市中島下若生子付近

大野市堂本付近

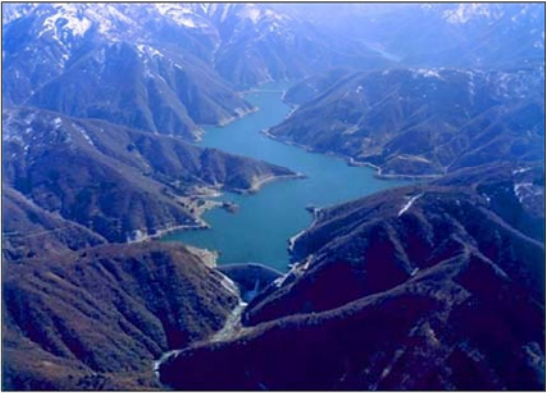
ダム等名 (貯水池名)	水系名	河川名	管理事務所等名	所在地 (ダム等施設)		完成年度	管理者	
真名川ダム (麻那姫湖)	一級河川 九頭竜川水系	真名川	九頭竜川ダム 統合管理事務所	左岸 右岸	福井県大野市下若生子 福井県大野市下若生子	昭和53年度	国土交通省	
〈ダムの外観〉				〈貯水池にかかわる国立公園等の指定、漁業権の設定〉

形式	不等厚アーチ式コンクリートダム			目的	F, N, A, W, I, P			
堤高	127.5 m			総貯水容量	115,000 km ³			
堤頂長	357.0 m				有効貯水容量	95,000 km ³		
堤体積	507 km ³			流域面積		223.7 km ²		
流域面積	223.7 km ²				洪水調節容量	第一期洪水期	76,400 km ³	
				第二期洪水期		89,000 km ³		
湛水面積	2.93 km ²			利水容量	非洪水期	47,000 km ³ のうち不特定15,900 km ³		
					第一期洪水期	18,600 km ³ のうち不特定15,900 km ³		
					第二期洪水期	不特定6,000 km ³		
洪水調節		かんがい		発電		工業用	上水道	
流入量 (m ³ /s)	調節量 (m ³ /s)	特定用水 補給面積 (ha)	取水量 (m ³ /s)	真名川発電所	最大出力 (kW)	年間発生 電力量 (MWh)	取水量 (m ³ /日)	取水量 (m ³ /日)
2,700	2,550				14,000	66,000		
放流 設備	種類	施設名		門数等	仕様等			
	洪水調節用 洪水吐	高圧ローラーゲート・圧着式		2門	幅3.900m×高4.037m			
	非常用 洪水吐	クレスト ラジアルゲート		4門	幅12.000m×高9.562m			
	小放流用設備	ホロージェットバルブ		1門	φ1,400mm

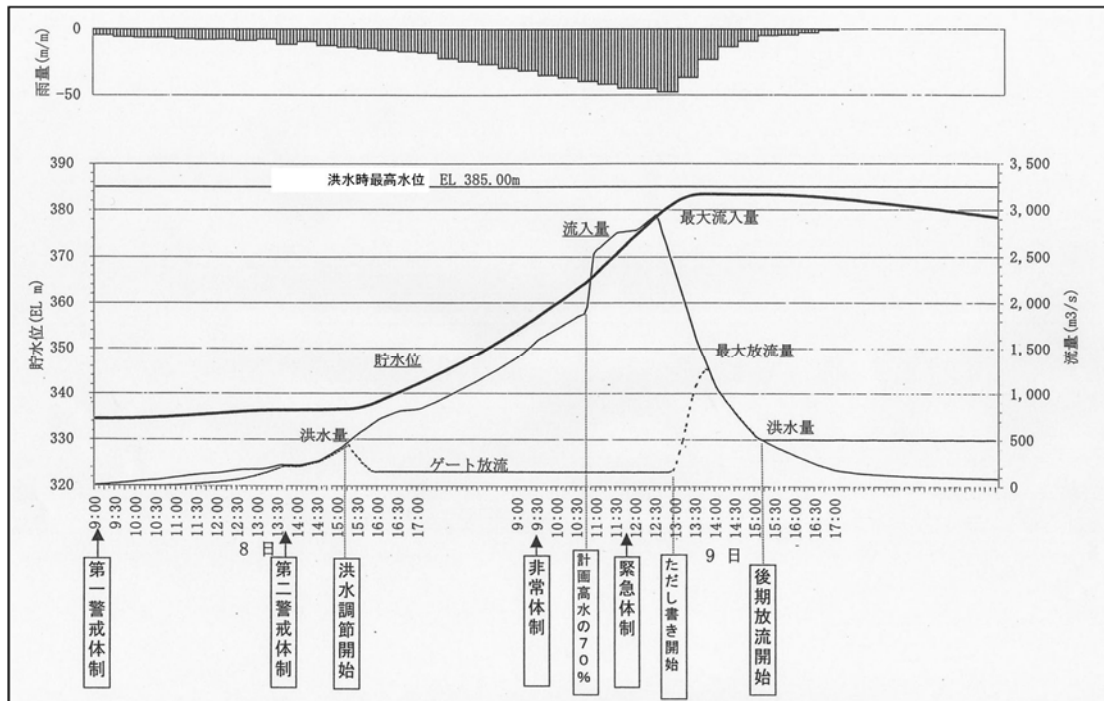
図 1.4-7 洪水時の行動概念図

真名川ダムの出水時における洪水警戒体制時の行動概念を図 1.4-7 に示す。
