近畿地方ダム等管理フォローアップ委員会

真名川ダム定期報告書(案)
【概要版】

平成31年2月28日

国土交通省 近畿地方整備局
九頭竜川ダム統合管理事務所

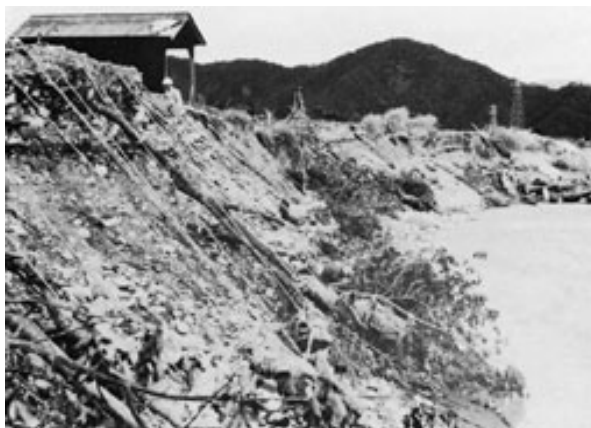
大野市堂本付近

- 昭和40年9月に台風23号、奥越豪雨、台風24号と連続した洪水は、従来の治水計画規模をはるかに上回り、九頭竜川水系の各所で大規模な災害が発生した。
- これを契機に新たに真名川ダムなど上流にダム群を建設して洪水調節を行う工事実施基本計画の改訂を昭和43年6月に行った。

■ 奥越豪雨、台風24号による被害状況

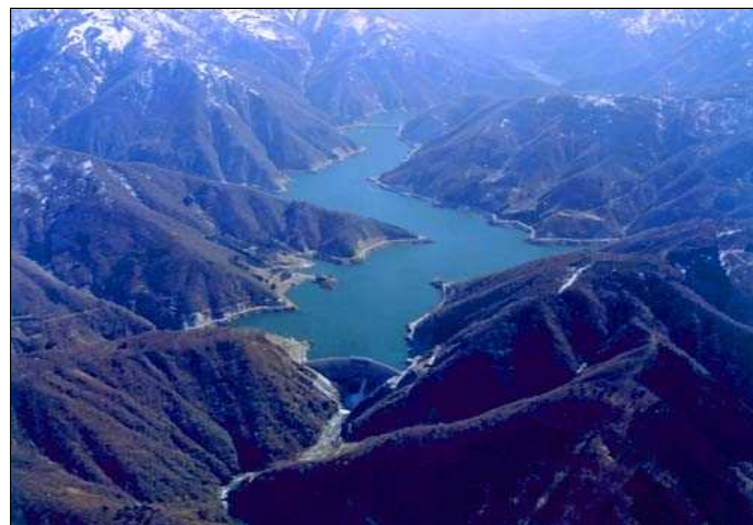
■貯水池容量配分図

- 真名川ダムでは、かんがい用水(不特定用水)への補給と発電用水の補給を行っている。
- 真名川ダムは第1期、第2期の洪水期制限水位を設定しているため、期別に利水容量が異なる。不特定用水は最低水位EL.331.0mからEL.346.0mの貯水量15,900千 m^3 、発電用水は最低水位EL.331.0mから平常時最高貯水位EL.365.0mの貯水量47,000千 m^3 を利用して、各用水への補給を行っている。

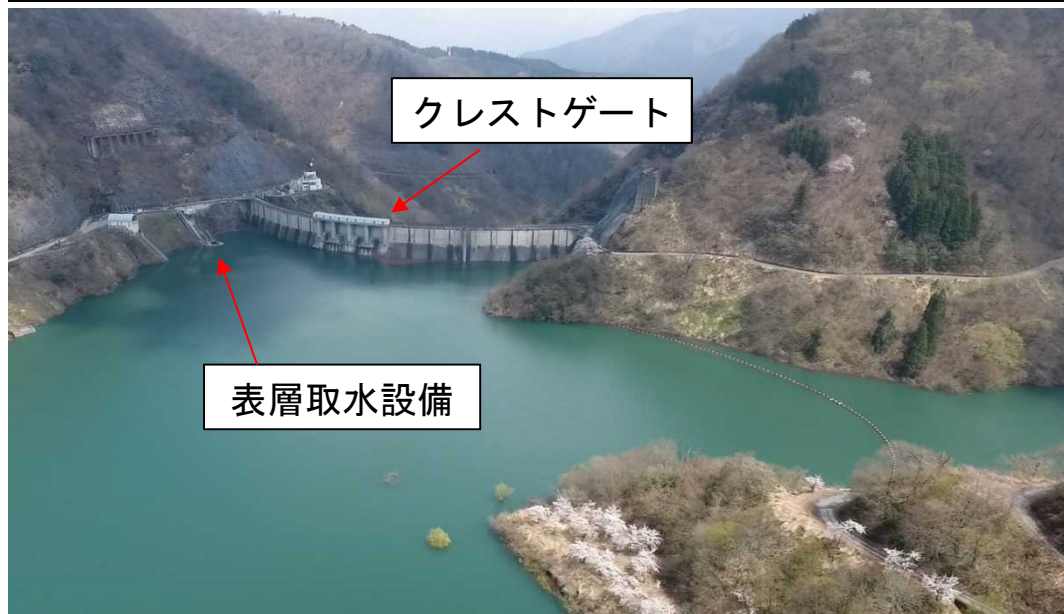
真名川ダム構造

- クレストゲートは4門あり、放流能力は合計で2500m³/s
- コンジットゲートは2門あり、放流能力は合計で1000m³/s
- 多段式の表層取水設備が設置されている
- 噴水放流設備の放流能力は0.11m³/s、噴水の最大高さは約67m

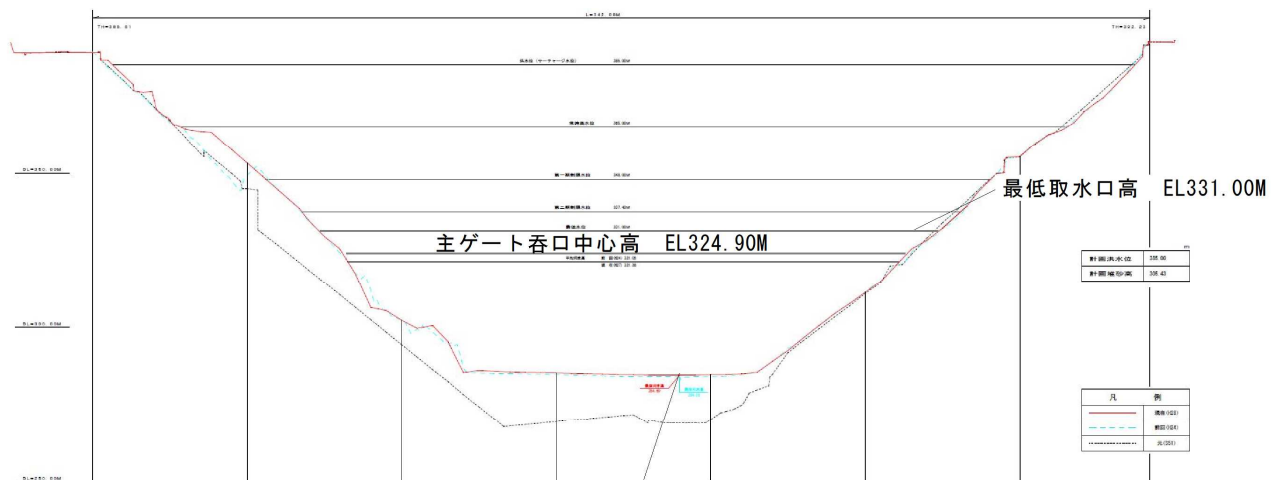
■ゲート上流

- ゲート上流の平成28年度の最深河床高はEL284.69mで、約17m上昇している。ただし、主ゲート呑口中心高はEL324.90mであるため、主ゲートに影響はないと考えられる。
- 水質自動観測装置上流の平成28年度の最深河床高はEL287.55mで、約4.5m上昇しているが、装置自体は水面上にあるため影響はない。

最深河床高が EL284.69m
(平成 28 年度河床と元河床の差: 約 17m)

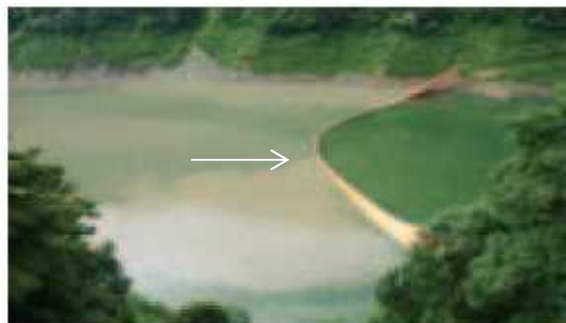
■ 濁水防止フェンス（洪水後；沈操作前）

年度	フェンス諸元	備考
平成14年度	フロート式、幅：190m、膜深：15m	
平成17年度	フロート式、幅：190m、膜深：10m	フェンスの捲れ上がりを防ぐため膜深を変更
平成20年度	浮沈式、幅：190m、膜深：10m	洪水後の清水を早期に貯水池に誘導するため浮沈式を導入（現在）

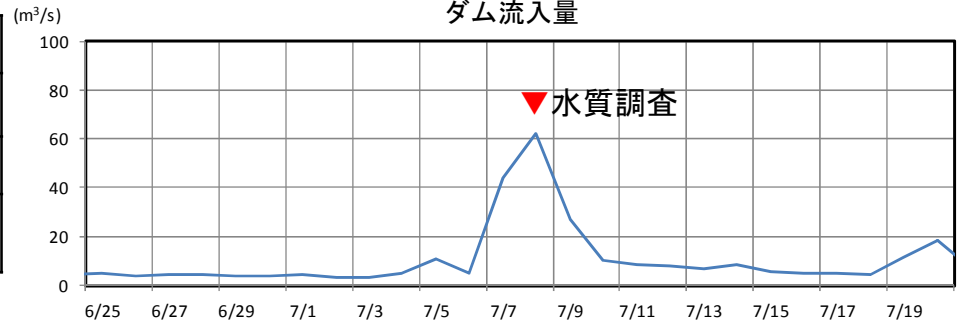
■濁水防止フェンスの効果

項目	施設仕様	備考
形式	浮沈式	中央部(40m)可動式
膜長さ	190m	
膜深さ	10m

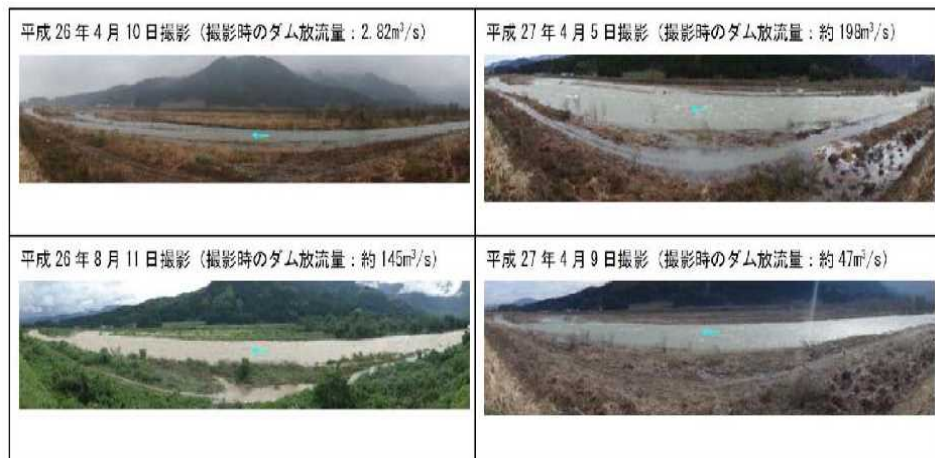
■ 定点撮影調査のイメージ

- モニタリング計画(案)では、粒度分布調査、付着藻類・底生動物調査等、定点撮影やUAV撮影、横断測量などを実施する。
