4. 堆 砂

4.1 堆砂測量実施状況

定期報告書(案)

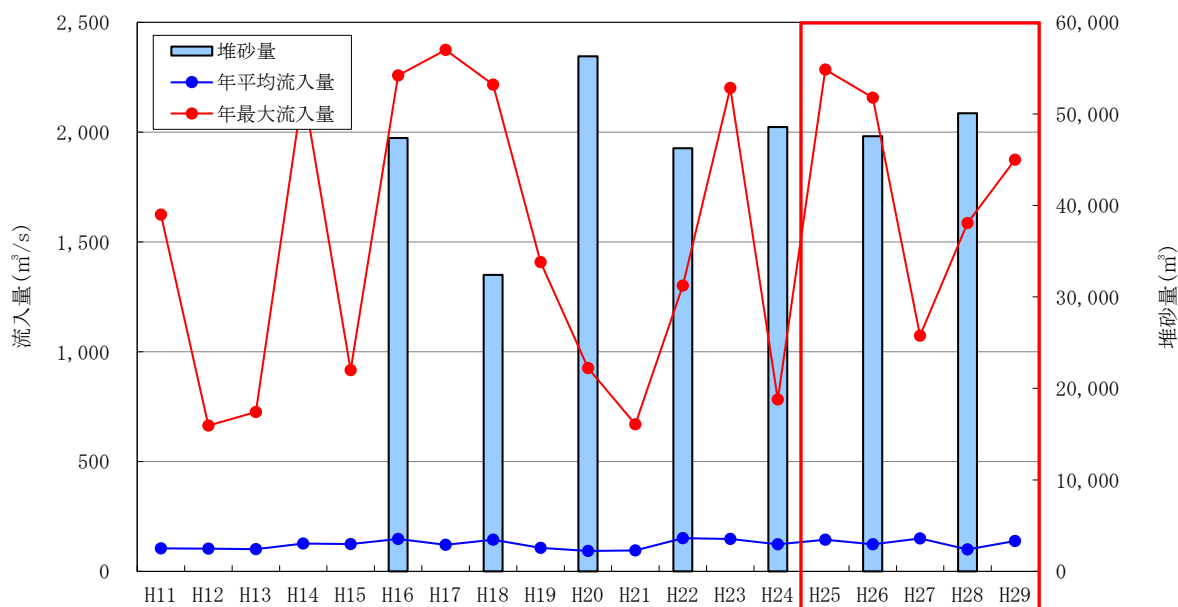
図 4.2-1 鳴鹿大堰流入量と堆砂量との比較

図 4.2-1 に平成 11 年以降の年平均流入量および年最大流入量と堆砂量を示した。年最大流入量は平成 16 年～18 年は 2000m³/s を越える出水が続いていたが、平成 19 年～20 年は大規模な出水は発生しておらず、下段扉の操作回数も少なかったことから、堆積が進み、平成 20 年の堆砂量は増加したと考えられる。平成 22 年～平成 23 年にはやや大きな出水があったため、平成

22年、平成24年の堆砂量は平成20年に比べて減少したと考えられる。また、平成28年は平成26年と比べて堆砂量が多かったが、平成27年～28年にかけて大規模な出水が少なかったことが要因であると考えられる。

鳴鹿大堰湛水域においては、大規模な出水が発生すれば、湛水域内の土砂は下流に排出されるが、出水が少ないと、土砂の堆積が進行すると考えられる。

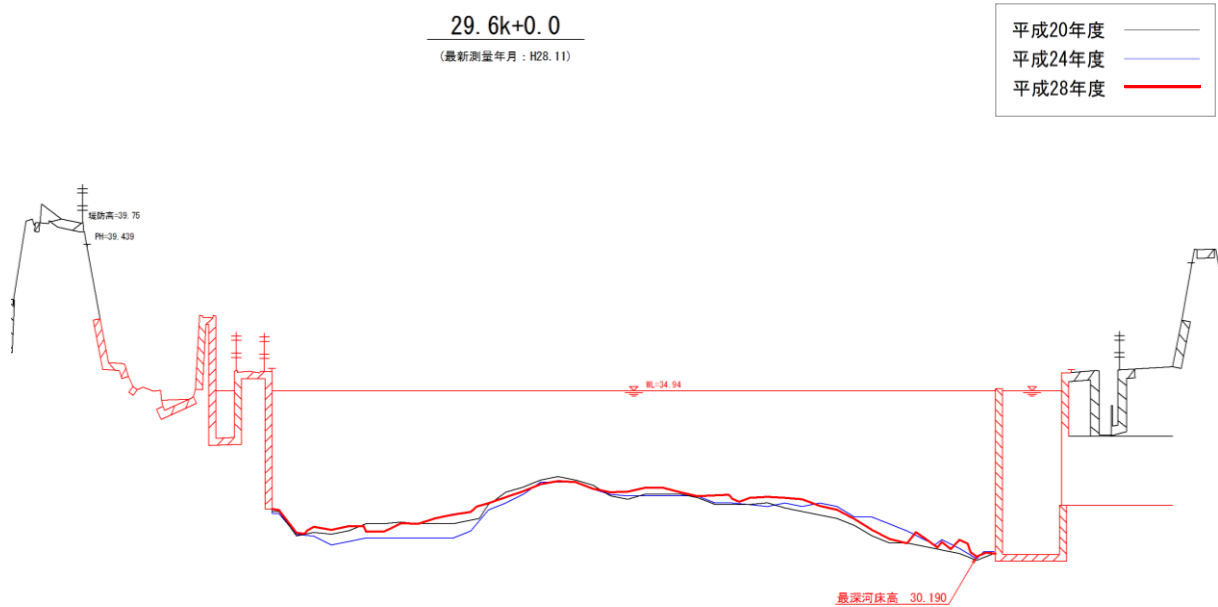
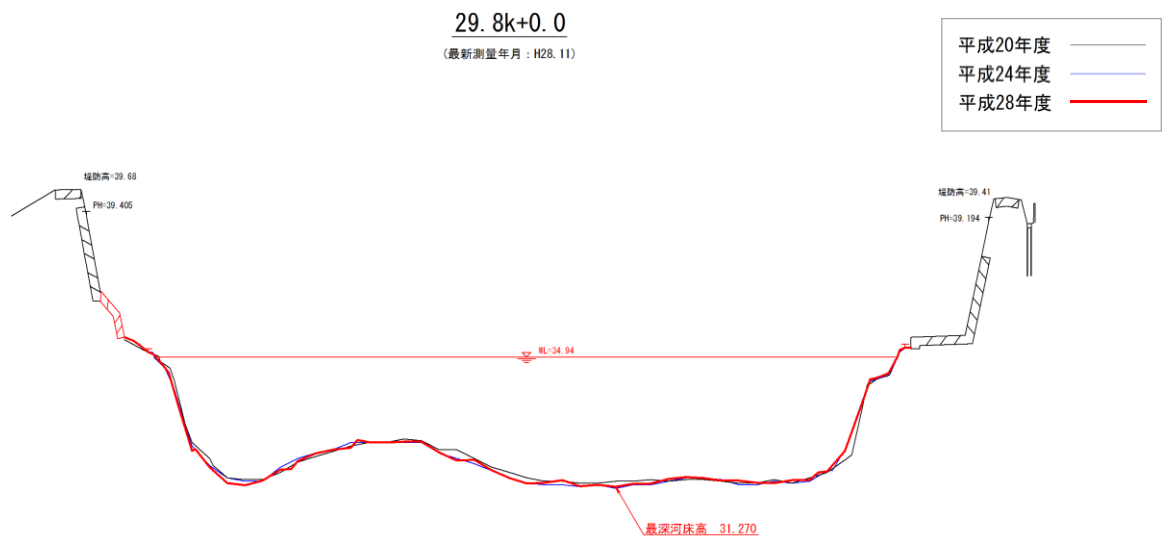
図 4.2-2 (1) 20年、24年および28年の断面比較図 (29.6k、29.8k)

平成20年から平成28年の断面を図4.2-2に示す。平成28年度には、堰直上流(29.6k付近)では左岸側で最大0.7mの堆積、右岸側で最大0.4mの浸食が確認された。もっとも大きな河床変動が生じた箇所は河道湾曲部(30.6k付近)であり、最大1.0mの堆積が確認された。この要因として、前年度に当該箇所上流部で大きな侵食が発生していたため、侵食された土砂が当該箇所付近に堆積したことが考えられた。

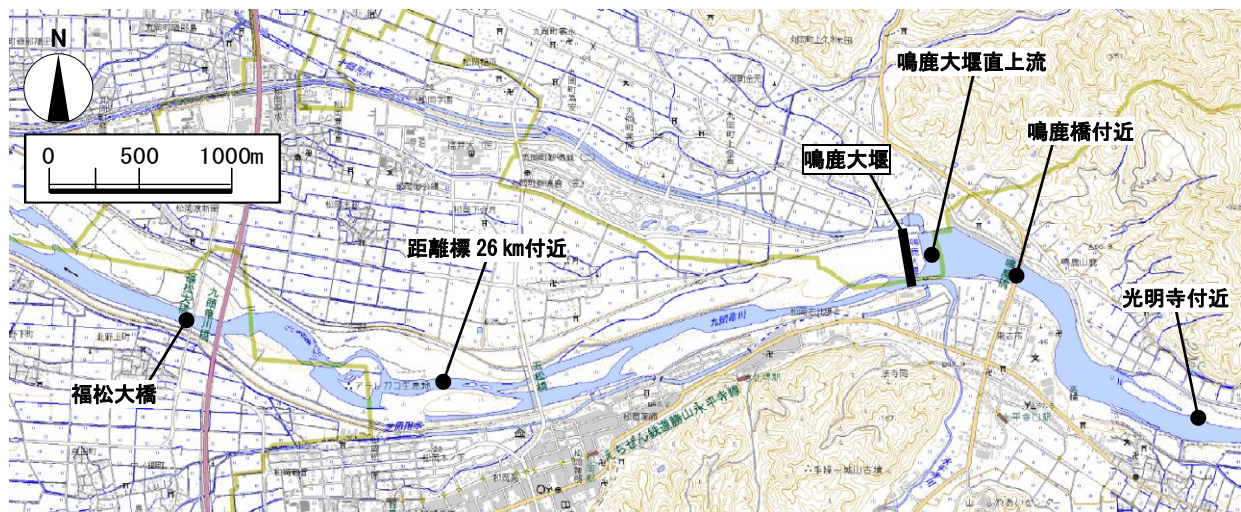
図 4.2-6 平成29年の底質調査地点

鳴鹿大堰周辺では、平成3年より底質調査を実施している。平成29年の底質調査地点は以下のとおりである。

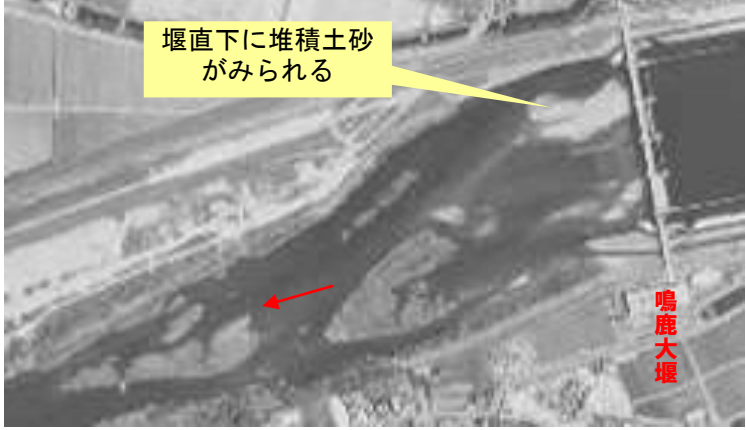
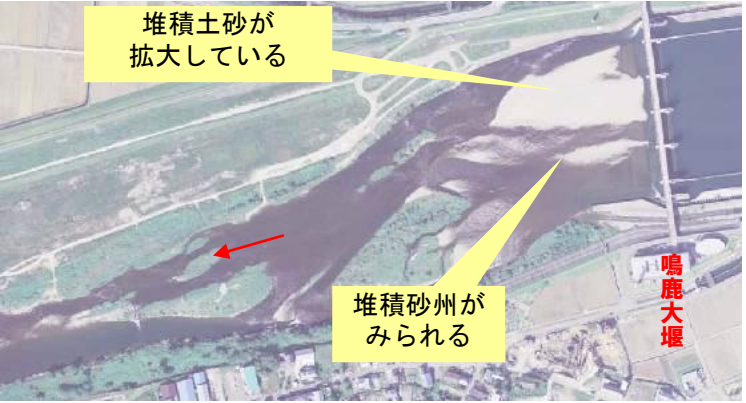
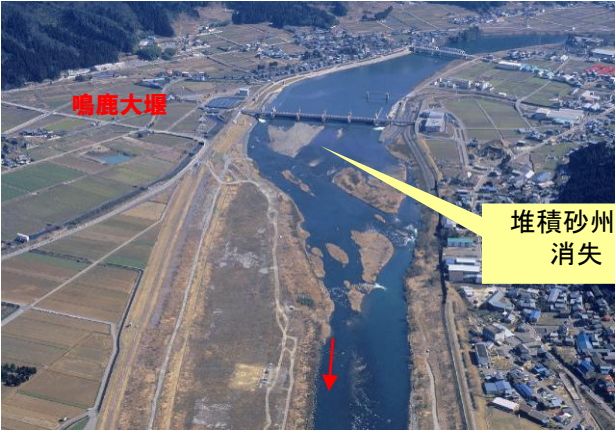
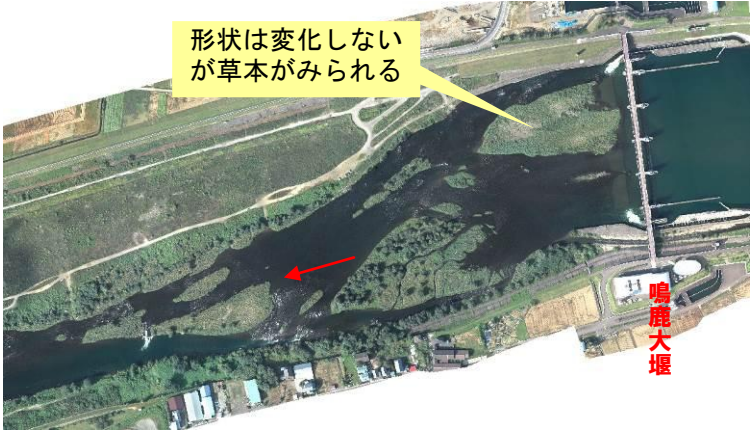
大堰直下の堆積土砂は平成 15 年ごろからみられるようになり、年々拡大するとともに標高も高くなっていると考えられる（平成 18 年の堆積土砂には植生がみられないが、平成 22 年の砂州には草本がみられる）。

なお、平成 18 年から平成 20 年の間に 3 号主ゲート前の砂州が無くなっているが、これは河床掘削によるものである（砂利採取は平成 18 年 1～3 月に 29.2～29.4+40k で行われた）。

平成 22 年から平成 25 年にかけて、大堰直下の堆積土砂が拡大している様子が確認できる。また、砂州上の植生が衰退し、土砂が確認できる部分が拡大している。
