平成 30 年度
琵琶湖開発定期報告書(案)

平成 31 年 2 月 28 日

独立行政法人 水資源機構
関西・吉野川支社
琵琶湖開発総合管理所

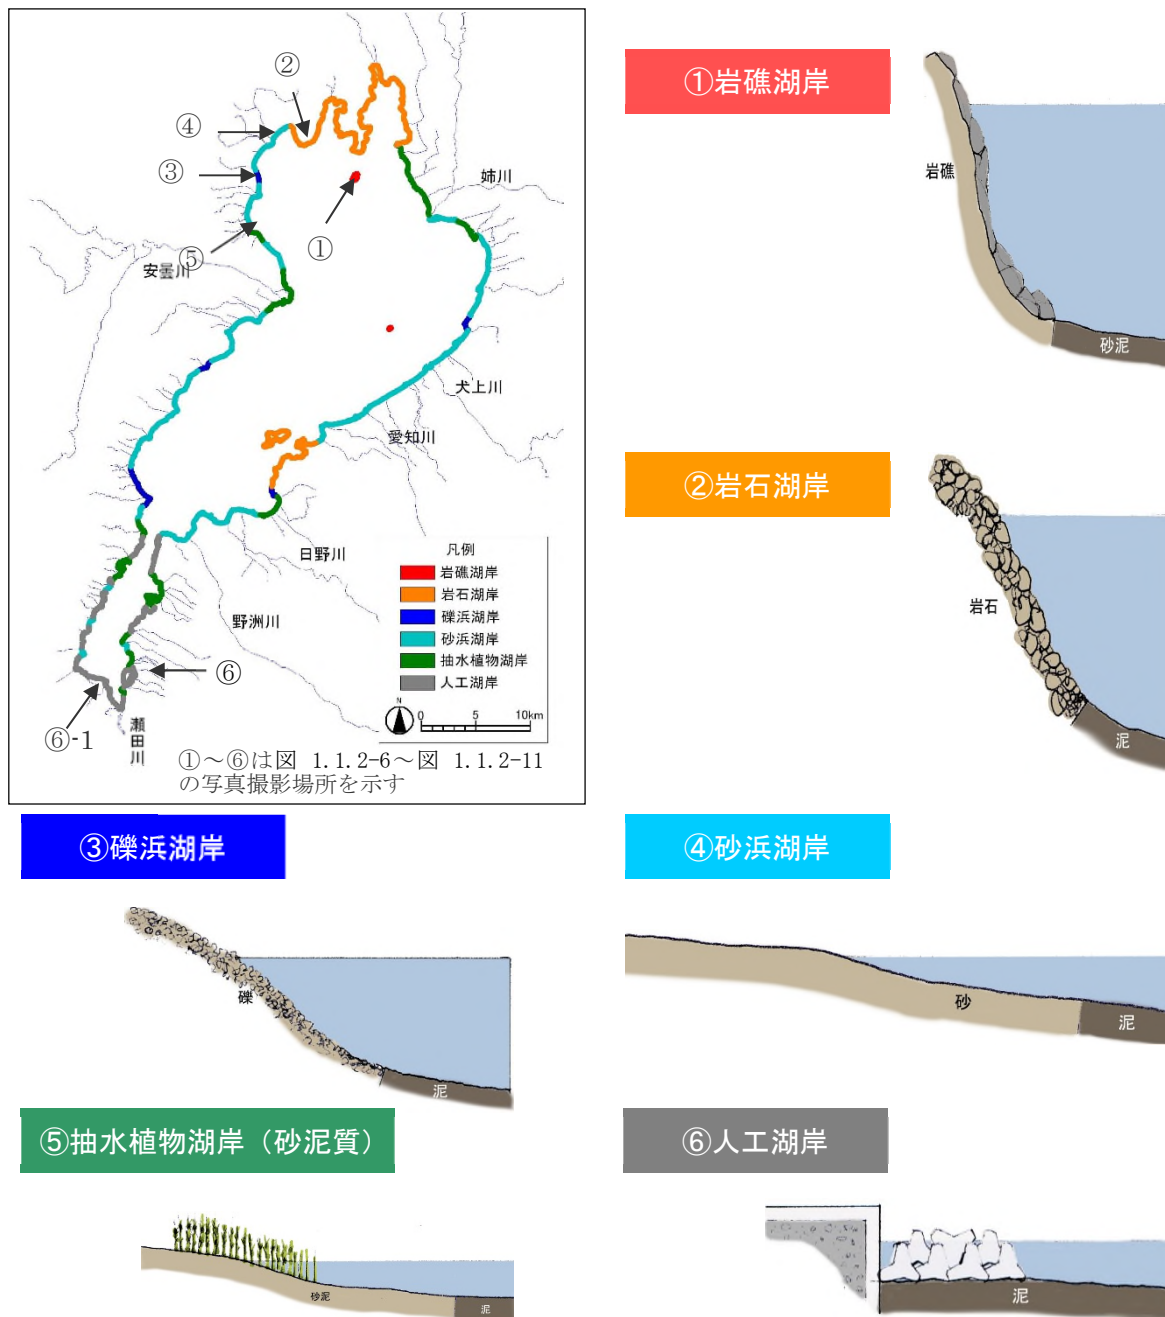
図 1.1.2-5 湖岸景観の類型区分

琵琶湖の湖岸景観は、①岩礁湖岸、②岩石湖岸、③礫浜湖岸、④砂浜湖岸、⑤抽水植物湖岸（砂泥質）、⑥人工湖岸の 6 つに類型区分されている（西野 1991）。

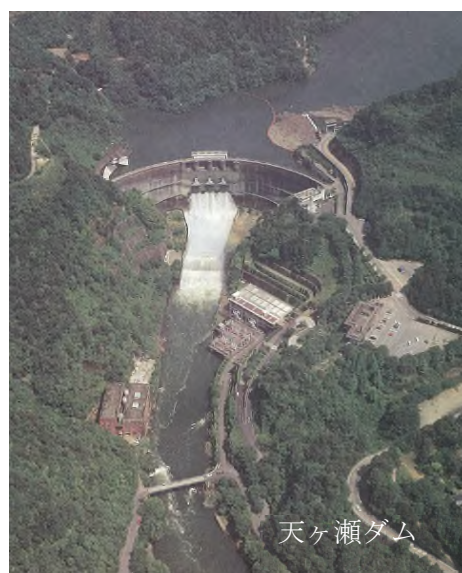
図 1.2.1-6 天ヶ瀬貯水池容量配分図

こうした社会的背景を受けて、天ヶ瀬ダムは、洪水調節・発電及び用水供給を目的とした淀川水系の多目的ダム第1号として施行されることとなった。昭和39年にダムが完成し、ほぼ同時期に天ヶ瀬発電所も運転を開始した。

なお、昭和45年に運転が開始された喜撰山発電所は、天ヶ瀬ダムの貯水池を下部調整池とし、その右岸側の宇治市池尾地内喜撰山山麓にロックフィルダムを構造し、これを上部調整池として、この両調整池間の高低差を利用して揚水と発電を行う純揚水式発電所である。

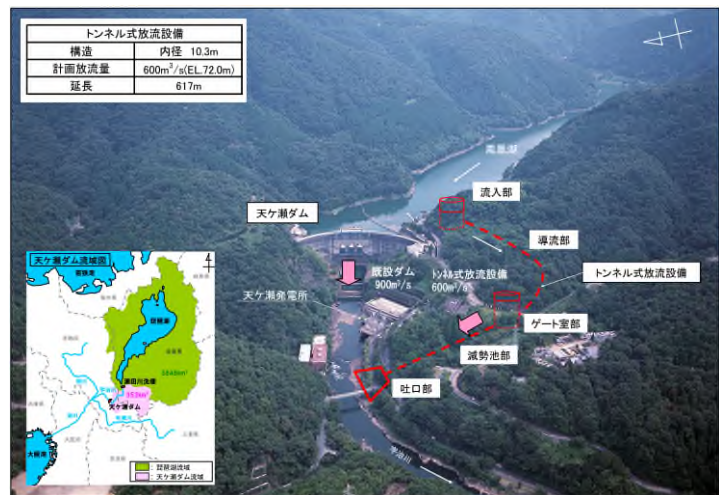
図 1.2.1-8 トンネル式放流設備概要図(イメージ図)

- ・治水、利水の目的を達成するため、「トンネル式放流設備」を建設する。
- ・ダムの放流機能を高めることで、ダム貯水池の水をより効率的に使えるようにする。

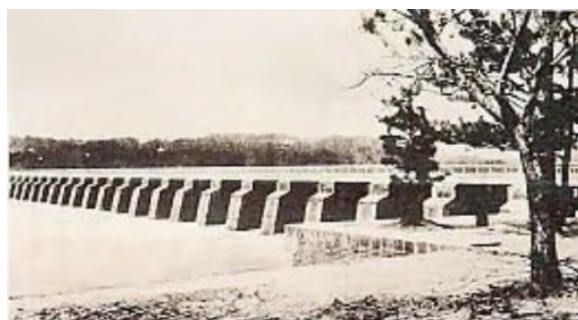
当時の南郷洗堰

明治 38 年に南郷洗堰(旧洗堰)が完成し、明治 42 年の大がかりな瀬田川の浚渫(川ざらえ)で、疎通能力は堰が設置されていない頃の約 4 倍となった。

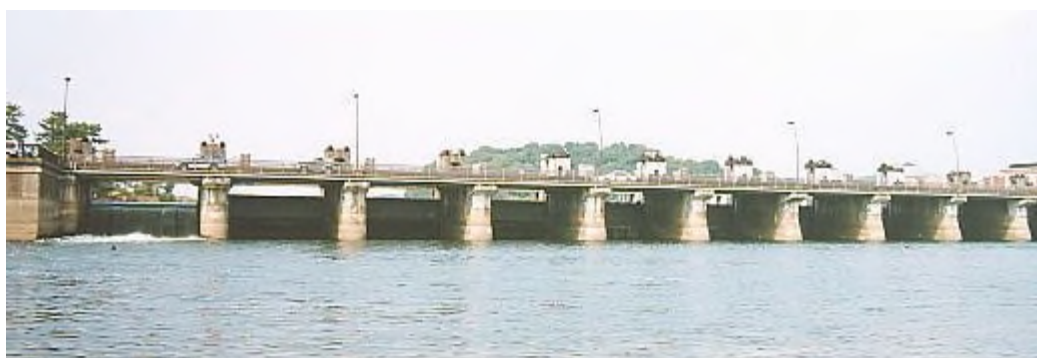
新洗堰

瀬田川洗堰（新洗堰）が完成し瀬田川の浚渫をしたことで、洗堰が設置されていなかった頃に比べ約 14 倍の疎通能力の向上を図ることが可能となった。

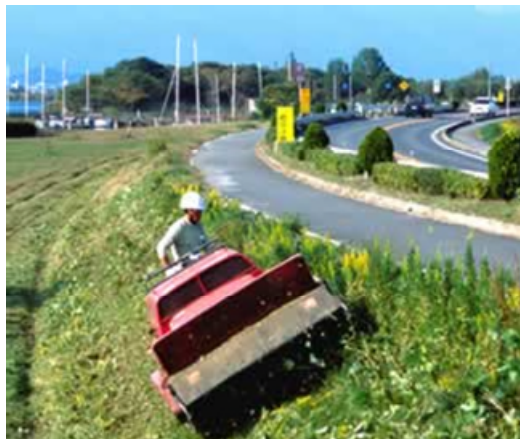
図 1.3.3-1 湖岸堤の除草

堤防に異常がないか目視で分かるよう、年2回の頻度で湖岸堤の除草を行っている。

近年では、この除草作業により生じた刈草を原料に、試験的にたい肥をつくる取り組みを実施している。

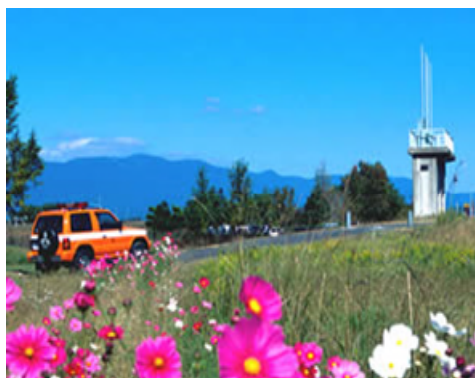
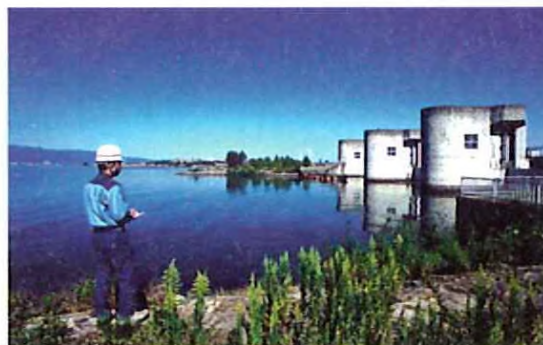
図 1.3.3-2 湖岸堤や管理施設の巡視

湖岸堤や水門、機場などの各施設並びに管理用地内に異常がないかを確認し、適切な施設管理を行うために、定期的に巡視を実施している。

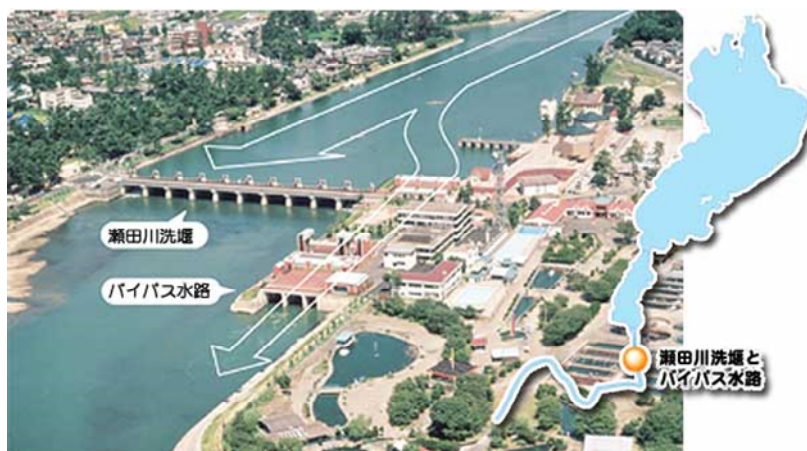
図 1.3.4-1 瀬田川洗堰バイパス水路

琵琶湖から下流への放流量は、瀬田川洗堰で調節されている。本堰ならびにバイパス水路は、放流量や水位によって、それぞれの機能に応じた放流操作が行われている。

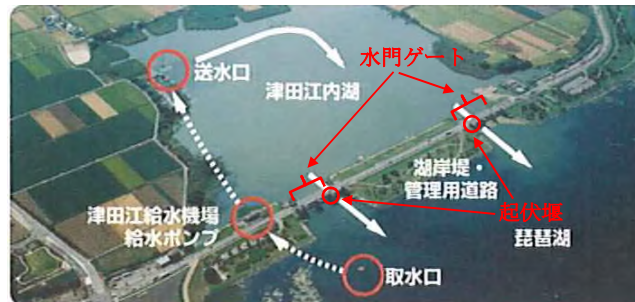
写真 1.3.4-2 津田江内湖の水位保持施設

内湖の保持水位は、通年 B. S. L. -0.30m としている。

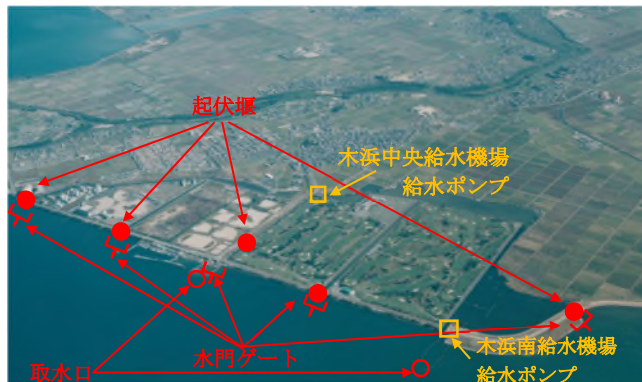
写真 1.3.4-3 木浜内湖

木浜内湖では、真珠養殖と農業用水取水の間の利害調整が最大の問題点であったため、水位保持堰と給水施設を組合せた水位保持対策が基本とされた。

保持水位は真珠養殖としての必要水深や内湖の利用水位、洪水期制限水位等を勘案し、B. S. L. -0.5m としている。

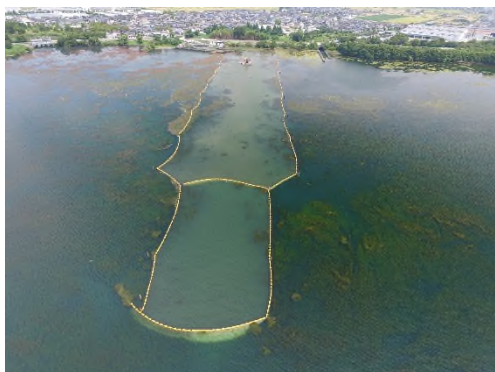
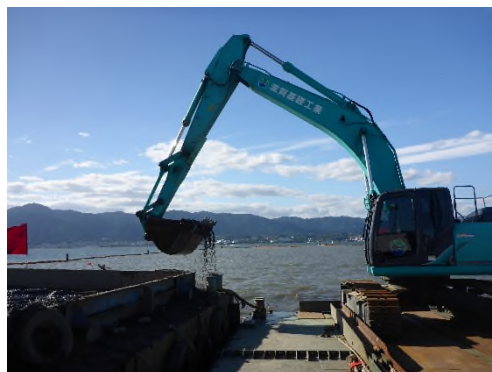
図 1.3.5-1 浚渫状況

琵琶湖開発事業による水位低下を補償するためには、琵琶湖の維持管理を適正かつ確実に行う必要があり、その一つとして、琵琶湖の水位が低下しても船が安全に航行できるように、航路を浚渫している。

航路浚渫の実施状況は図 1.3.5-1 に示すとおりである。

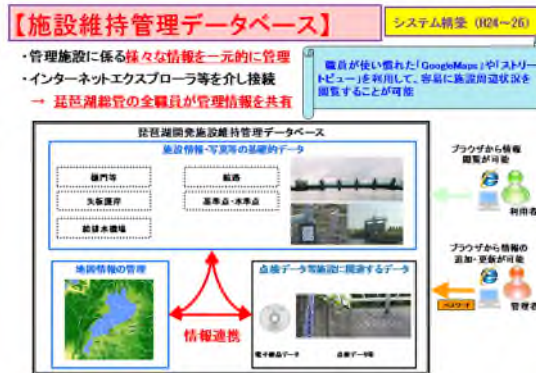
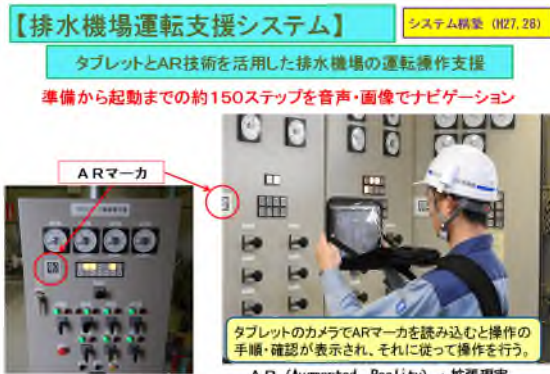
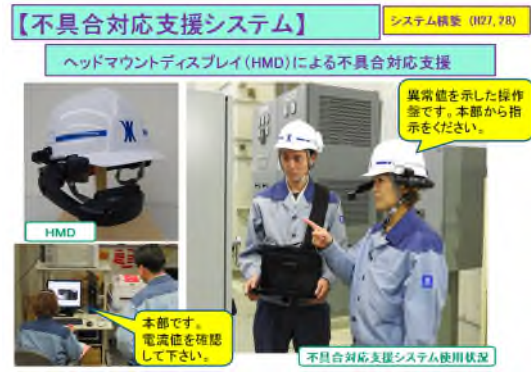
- ① 施設に関する情報を一元的に管理する「施設維持管理データベース」。施設の障害・更新履歴等の管理情報を適時蓄積し、これを速やかに保存し全職員で共有できるようにした。
- ② タブレットとAR技術を活用した「排水機場運転支援システム」。'17年10月の台風21号接近に伴う防災対応時に非専門職員や新人職員による確実かつ適切なポンプの稼働を可能とした。ポンプ起動に要する時間を約30%短縮し、操作記録（帳票）の作成時間が約90%も短縮され、効率化が図られた。
- ③ ヘッドマウントディスプレイ（HMD）による「不具合対応支援システム」。映像と音声により遠方の専門技術者の指示（後方支援）を受けられることができる。トラブル発生時における専門技術者の現地への出動が不要となり、移動時間が削減された。

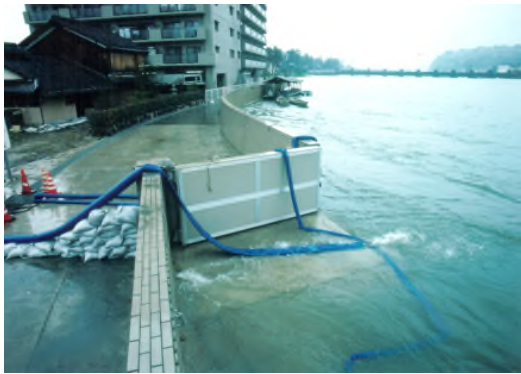
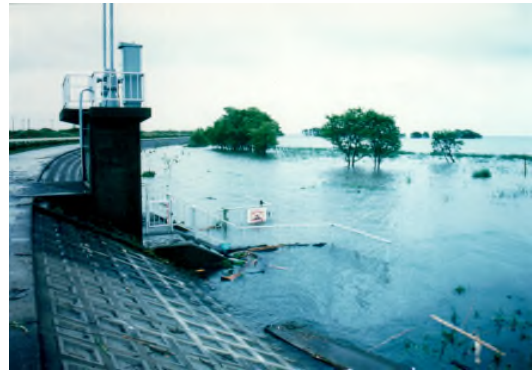
写真 2.4-1 1995年(平成7年)出水による浸水状況(左:南郷、右:湖北町)

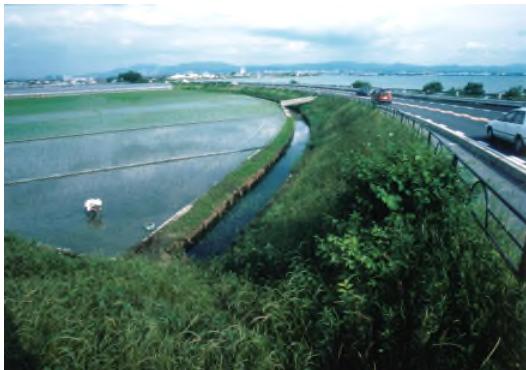
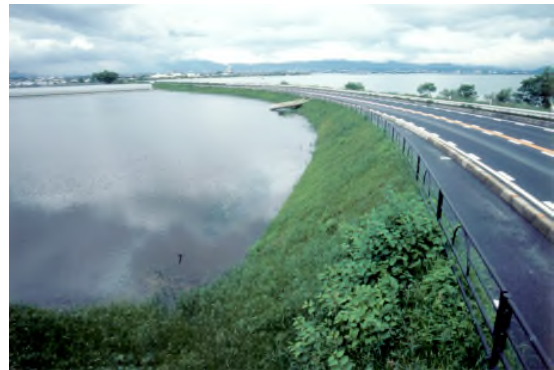
写真 2.4-2 1995年(平成7年)出水による浸水状況(北山田、左:平常時、右:浸水状況)

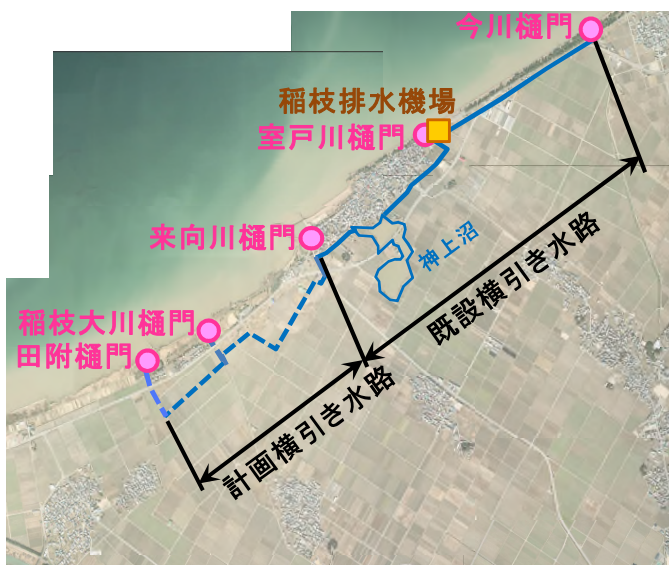
図 2.6.3-3 沿岸治水の現状（稲枝排水機場）

稲枝排水機場（彦根市薩摩町）の流域は湖岸標高が比較的高く、湖岸堤が不要なエリアであることから、堤脚水路ではなく排水機場と関係する土地改良区が管理する水路（横引き水路）を活用して排水を機場まで導いている。しかし、横引き水路は排水機場に繋がっていない区間があるため、水機構が滋賀県、彦根市及び関係する土地改良区と協議を重ね、市と土地改良区が設計及び整備を行う横引き水路について、堤脚水路の設計資料の提供や現地確認、管理方法の助言など技術面の支援を行っている。

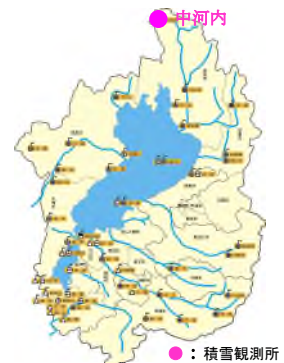
図 3.5.1-2 雨量及び融雪量と流入量の関係

管理移行（1992 年）後の月毎の合計流域平均雨量と琵琶湖への流入量、融雪量と流入量の関係を整理し図 3.5.1-2 に示した。融雪量については、中河内の前月末と当月末の積雪深の差を指標として整理した。

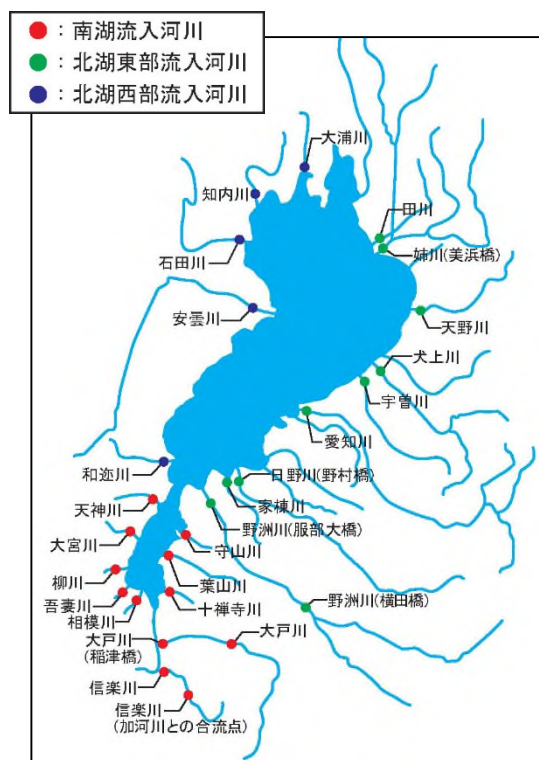
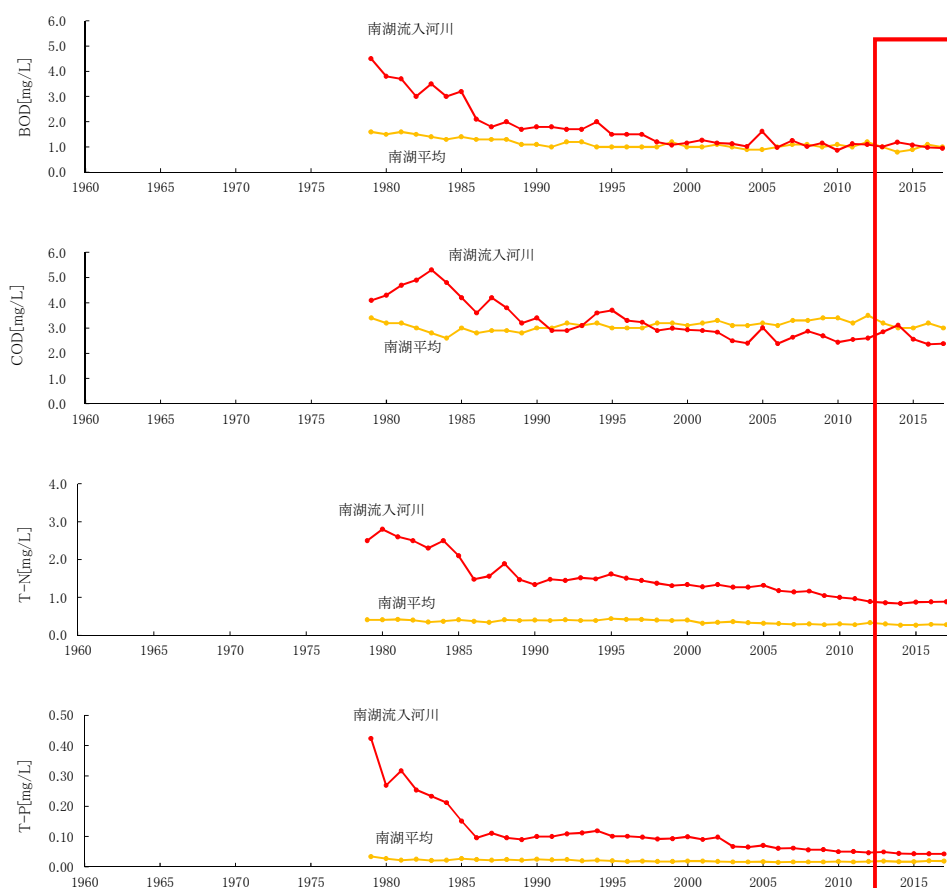
図 4.2.2-13 南湖および南湖流入河川の水質の比較
(1979 年度(昭和 54 年度)～2017 年度(平成 29 年度))

琵琶湖水質と流入河川水質を比較すると、北湖、南湖ともに、BOD、T-N、T-P は流入河川水質の改善に伴って湖の水質も改善傾向にあったが、至近5ヶ年では流入河川、湖ともに横ばい傾向である。CODについては流入河川では低下しているにもかかわらず、湖では上昇傾向にあったが、至近5ヶ年では横ばいである（図 4.2.2-13、図 4.2.2-14）。

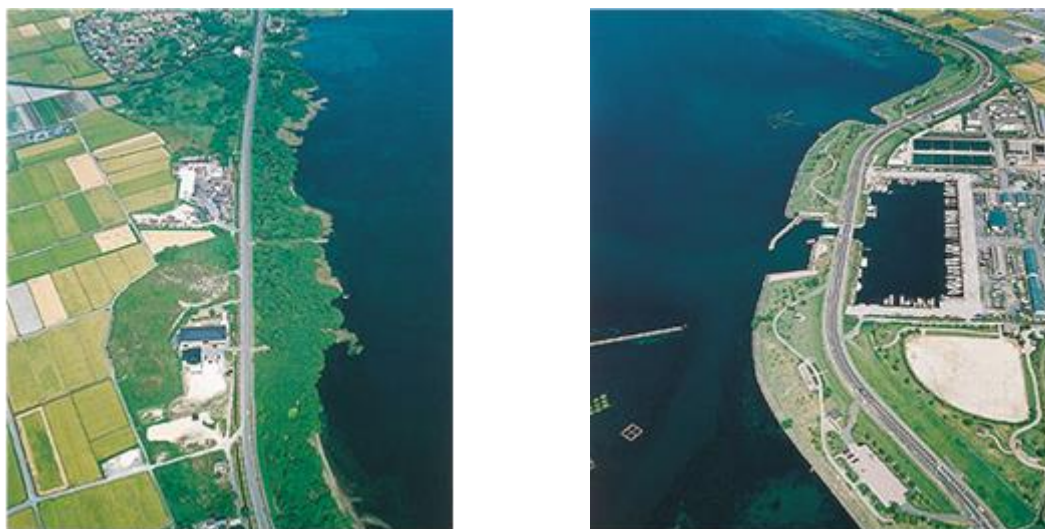
図 6.2.1-1 前浜と湖岸堤・管理用道路の状況

湖岸堤構造の最も特徴的な点は、堤防本体と湖の汀線との間に幅が数 10m の前浜をできる限り設けた点にあり、北湖では堤防を汀線から 20～50m 程度内陸側に設置することにより、従前の湖辺を自然状態のまま前浜として確保した。

なお、南湖では堤防法線の一部が湖中部を通過することになり、自然状態の前浜を確保することが困難な区間については、新たに幅 50～60m 程度の人工的な前浜を造成し、汀線付近に設置する湖岸堤については、ヨシ帯をできる限り潰さない法線を選定した。

自然前浜と湖岸堤・管理用道路（安曇川地区） 人工前浜と湖岸堤・管理用道路（草津地区）

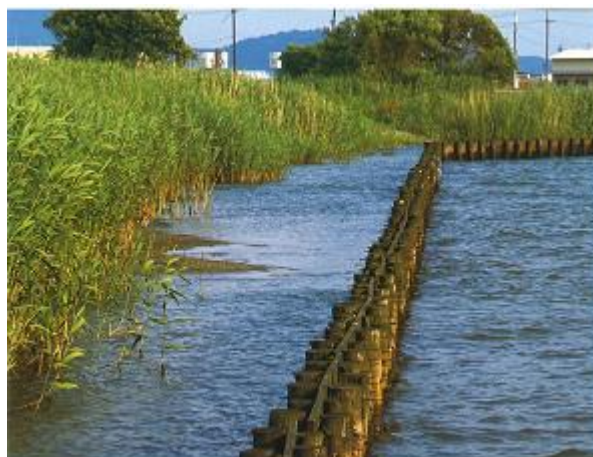
図 6.2.2-1 木柵タイプによる消波効果を考慮したヨシ帯造成

木柵タイプ：材質が木なので景観上の違和感が無く、隔離水域もできず、工費も安いことから、多くの場所で用いられている。

植栽は、主として木柵タイプの消波施設を造成地の前面に設け、大株苗移植法（地下茎を適当な長さに刈り取り、地下茎を含んだ株を周囲の土ごと40～50cmの立方体に切り取って移植する方法）で施工した（図6.2.2-1）。

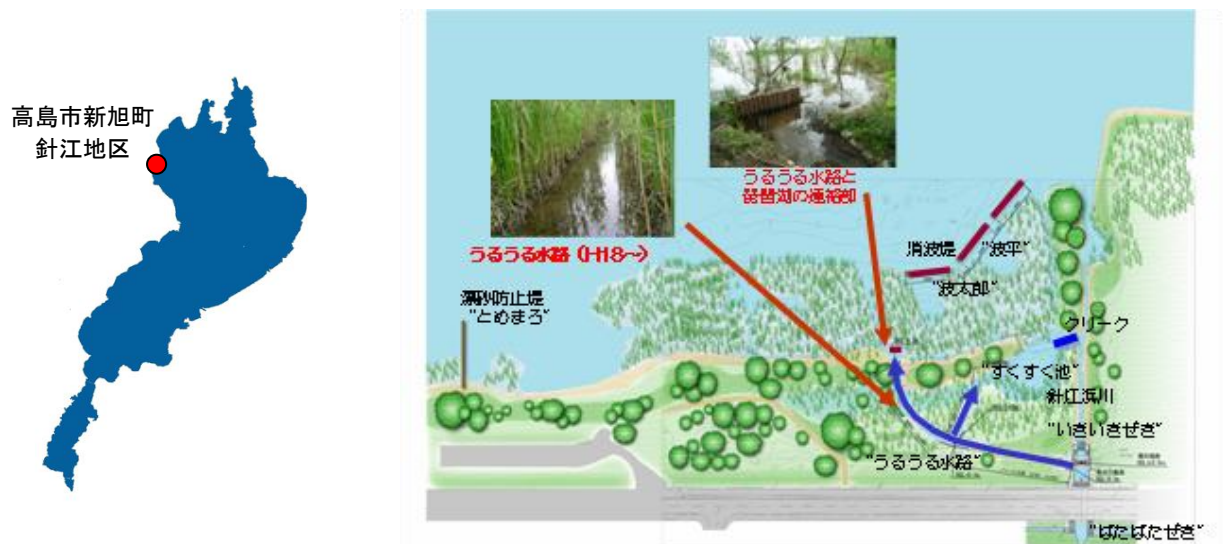
図 6.3.2-12 針江浜うおじまプロジェクトの概要

- ① 起伏堰の設置（夏季にヨシ帯奥地の池が干上がるため、堰を設置し、うるうる水路を通じて導水することで、仔稚魚の生育環境を改善）
- ② 湖岸域にうるうる水路の掘削（琵琶湖と内水の連続性の確保）

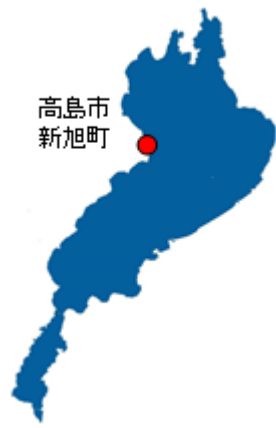
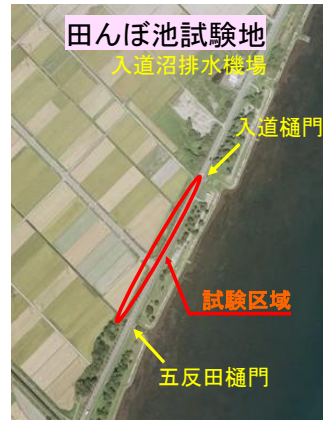
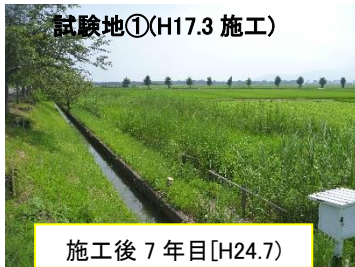
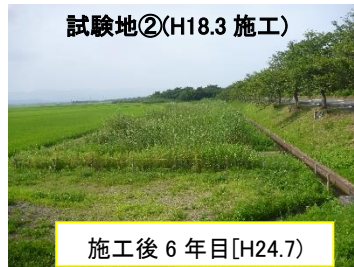
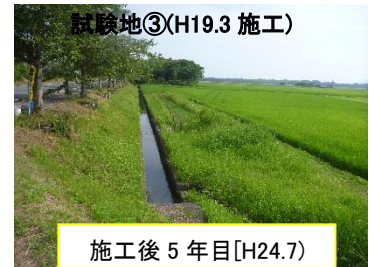
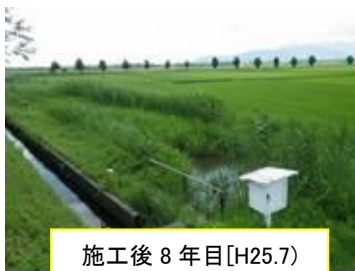
図 6.3.2-20 新旭町(太田地区)田んぼ池の概要

たんぼ池試験地(1)	たんぼ池試験地(2)	たんぼ池試験地(3)
規模	幅 10m×延長 50m	幅 16.7m×延長 108m	幅 6.0m×延長 50m
設置年	2005年(平成17年)3月	2006年(平成18年)3月	2007年(平成19年)3月
連続性の回復	琵琶湖と上流水田との連続性を考慮して、琵琶湖湖岸の内湖を整備目標として湿地環境を創出する。 水田の排水を試験地に導水させ、堤脚水路へ排水させる構造とする。		琵琶湖と上流水田との連続性を考慮して、琵琶湖湖岸の内湖を整備目標として湿地環境を創出する。 堤脚水路から導水して、堤脚水路に排水する構造とする。
水位の確保	水位保持、外来魚侵入防止のため、流出部に角落しを設置し、角落しの高さを調節することで試験地内の水位保持を図る。 過去の水位状況（産卵期）により最低地盤高を B. S. L.-0.4m に設定する。 (観測史上最低水位を記録した平成6年は除外)		堤脚水路の流水を導水するため、琵琶湖水位と同水位となる。 過去の水位状況（産卵期）により最低地盤高を B. S. L.-0.4m に設定する。 (観測史上最低水位を記録した平成6年は除外)
外来種対策	浅い水深となるような整備や落差構造の設置が困難であるため、ヨシ帯の整備による侵入防止を図る。		特になし
景観	ヨシの整備が在来種保全の観点からは望ましいが、周辺の水田に影響を及ぼしてはならず、施工時に既にヨシが芽吹いていたため、自然状態で植生を回復させることとした。		
その他	産卵ピークにあたる5月に30cm程度の水深が確保できるよう B. S. L.-0.2m の範囲を配置するとともに、水位変動に対応できるように最低地盤高(B. S. L.-0.4m)と中間標高部 B. S. L.-0.3m の配置を設定する。	試験地(1)に比べ広範囲であることから、水位変動の幅を広くすることが可能であり、試験地(1)より0.1m低い B. S. L.-0.5m を最低地盤高とし、あぜから緩やかな勾配ですりつけ、多様な水深を設定する。イベント開催を考慮して人の出入りがしやすいように極力法面を緩やかに設定する。	試験地と唯一直結する堤脚水路の緩やかな水流状況における、生物の生息・生育状況について確認を行う。

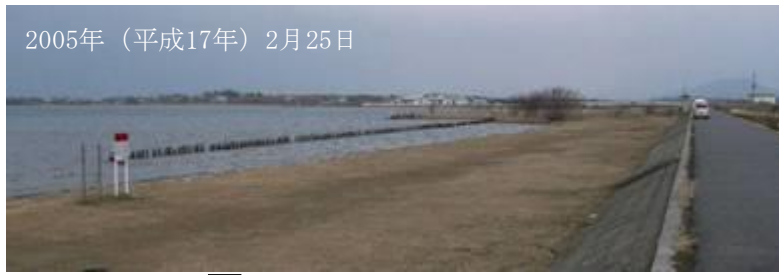
〔1989年（平成元年）にヨシの植栽を実施したが、消波工の一部である木杭のみが残っている状況〕

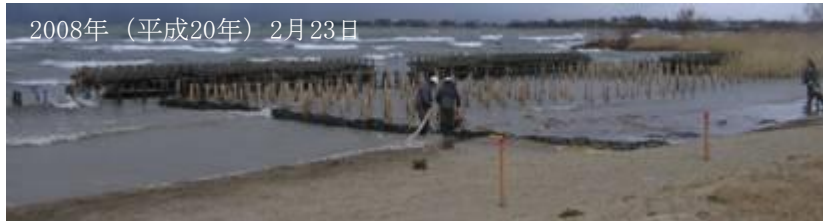
〔粗朶消波工とネット蛇籠による漂砂防止堤を設置〕

このほか、試験施工中のモニタリング調査では、西側からの漂砂が消波背後に流入し、ヨシの植栽エリアに堆積することで、基盤高が変動し不安定な状況となっていたことから、2007年（平成19年）2月には消波工の設置区間西端にネットジャコゴによる漂砂防止堤を設置し基盤の安定化を図った。また、2011年度（平成23年度）には、粗朶消波工5基とネットジャコゴによる漂砂防止堤を設置した。2017年度（平成29年度）には、粗朶消波工5基の補修を行い、現在『環境巡視』による前浜の堆砂状況及び現存するヨシの生育エリアのモニタリングを行っている。人工的な覆砂は実施していないが、徐々に堆砂が進行している。

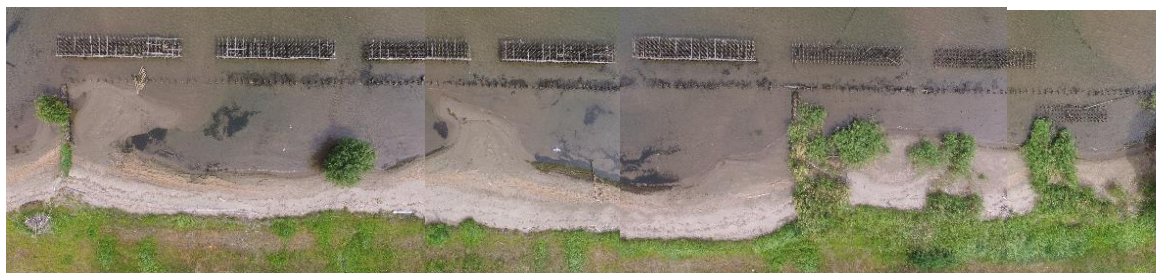
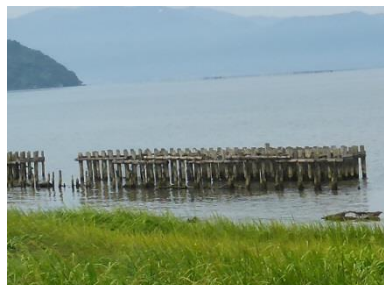
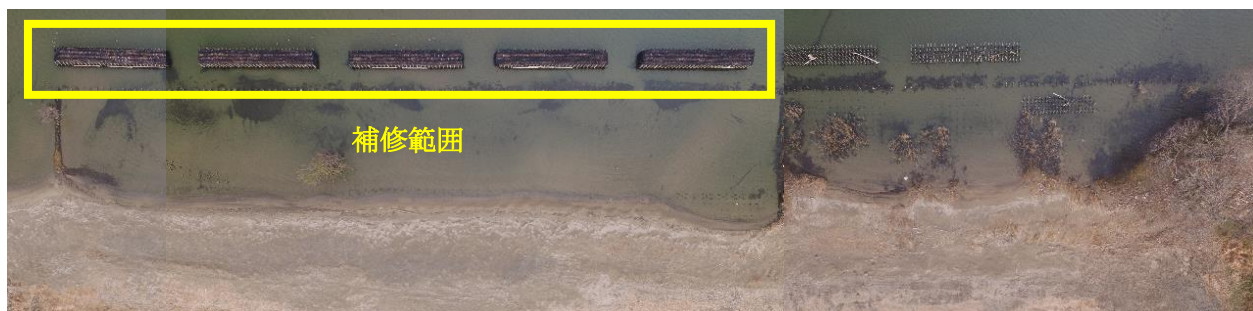
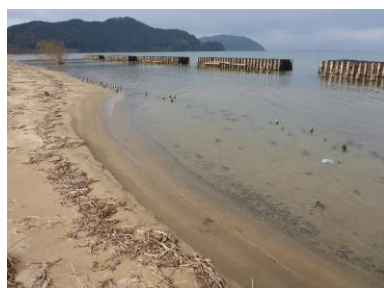
図 6.3.2-36 粗朶消波工補修前後の状況

2011年度（平成23年度）に粗朶消波工が設置されたが、2013年（平成25年）の台風の影響によって粗朶が流失した。水域のヨシの生育には、波浪の軽減が必要と考えられ、2017年（平成29年）11月に粗朶消波工の補修を行った。

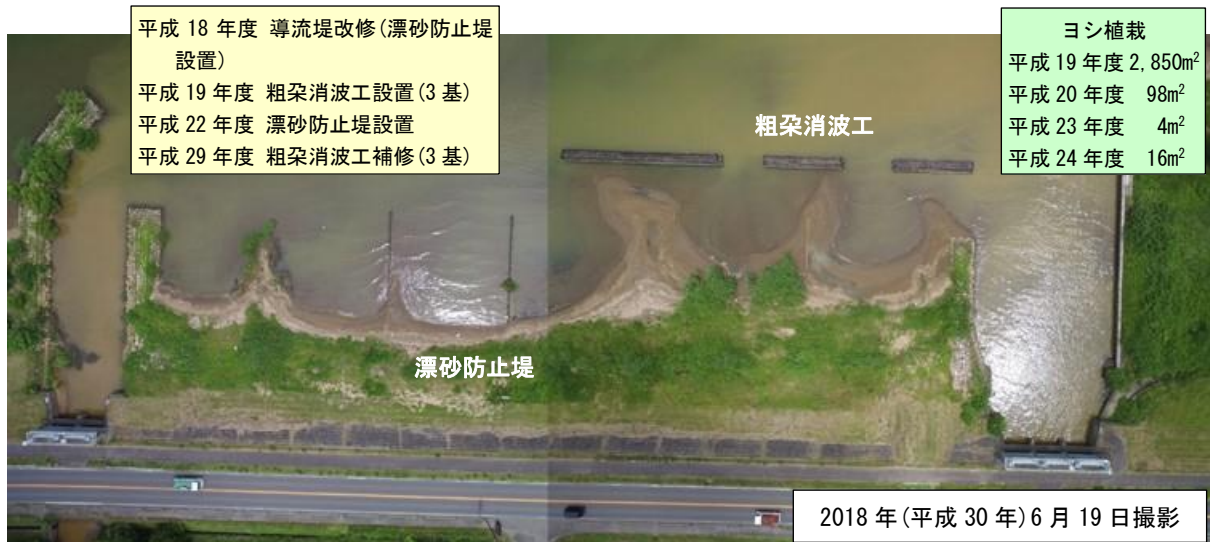
図 6.3.2-37 須原地区ヨシ植栽地の概要

堤内側からの流出土砂や琵琶湖沿岸における漂砂の影響等によって、樋門前面部の閉塞が生じており、全閉操作や内水排除への支障、水の滞留による水質の悪化・魚類遡上の妨げとなることから、ヨシ植栽による樋門閉塞対策の他、琵琶湖との連続性の確保など自然環境への配慮を図っている。

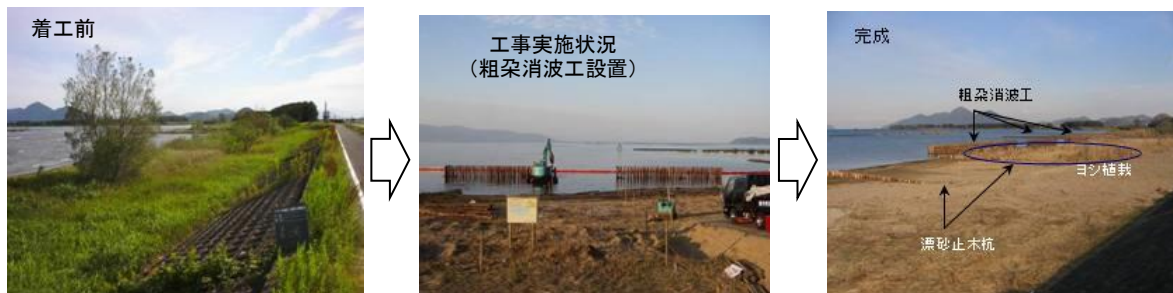
図 6.3.2-38 ヨシ植栽方法の概要

粗朶消波工とヨシの植栽により地盤の安定化を行う (2007年(平成19年)12月時点)

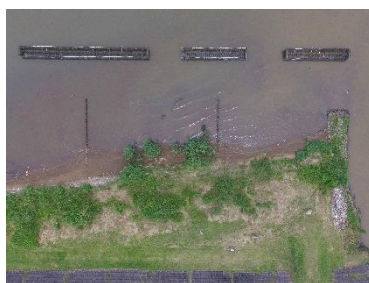
2016年度（平成28年度）

図 6.3.2-40(3) ヨシの植栽範囲と生残状況の経年変化

- 2007 年度（平成 19 年度）に広い範囲でヨシの植栽が行われた。その後、2008 年度（平成 20 年度）から 2012 年度（平成 24 年度）にかけて、補充などのために小規模な植栽が 3 回行われた。
- 2010 年度（平成 22 年度）には、B.S.L. ±0.5m 程度の範囲で生残し、汀線よりも湖岸側の方が生残しているヨシの割合が多い。
- 2011 年度（平成 23 年度）は、汀線よりも沖側のヨシは生残するが、湖岸側では衰退した。
- 2012 年度（平成 24 年度）は、前年度と大きな変化はみられなかった。
- 2014 年度（平成 26 年度）は、ヨシの生育範囲は大きく広がった。
- 2015 年度（平成 27 年度）は、ヨシの生育範囲は広がっており、B.S.L. ±0.5m 程度の範囲であった。また、ヨシが水域まで生育している箇所では、砂浜が沖側へせり出しているのが確認できた。

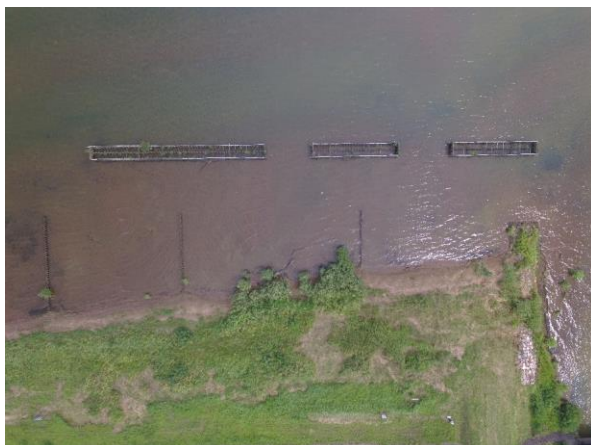
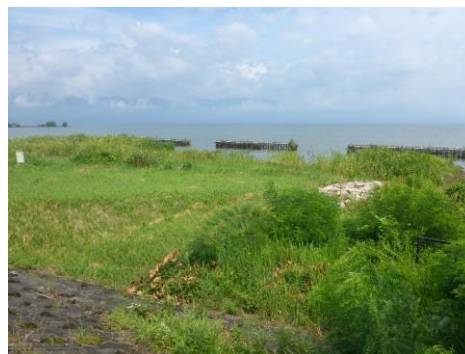
<補修前>

2011年度（平成23年度）に粗朶消波工が設置されたが、2013年（平成25年）の台風の影響によって粗朶が流失した。水域のヨシの生育には、波浪の軽減が必要と考えられ、2017年（平成29年）11月に粗朶消波工の補修を行った。

図 6.3.2-41 粗朶消波工補修前後の状況

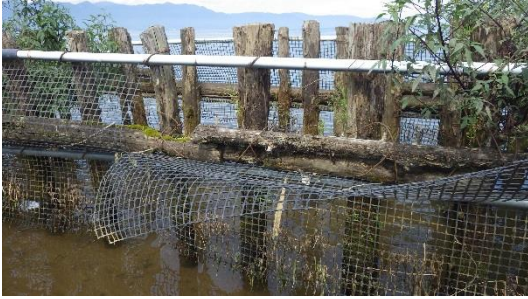
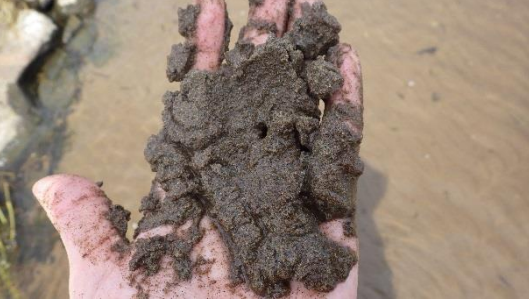
表 6.3.2-14(2) モニタリング調査写真 (須原地区)

<p>③粗朶消波工</p>	<p>④底質 (砂質)</p>

前浜は、水分を適度に含んだ土砂の堆積はわずかしか確認されなかった（表中写真⑩）。汀線付近では、ヨシ帯が波を破碎している様子が確認できた（表中写真⑪）。汀線では木屑が堆積しているのが目立った（表中写真⑫）。

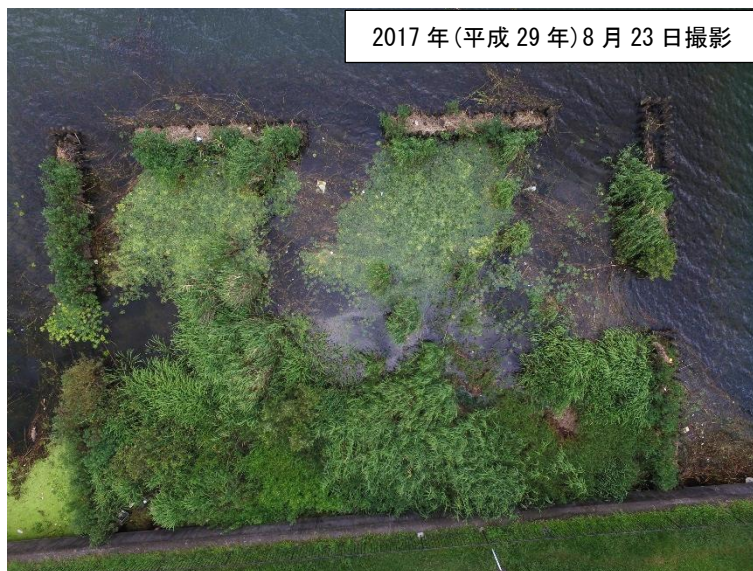
図 6.3.2-42 小浜地区ヨシ植栽の概要

小浜地区では湖岸堤前浜前面の人工護岸は構造的に波浪による衝撃が大きく、経年劣化による腐食が進行している。また、台風等の波浪時にはゴミが地上に打ち上げられる。この対策として、波浪を軽減させることを目的に、2008年(平成20年)に人工護岸前面にヨシ帯を設置した。ヨシ帯の造成材料として航路維持浚渫土等を利用している。

実施年度	実施内容
2008(平成20)年度	かごマット工、木杭消波工、ヨシ植栽
2009(平成21)年度	モニタリング調査、ヨシ植栽
2010(平成22)年度	モニタリング調査
2011(平成23)年度	モニタリング調査
2012(平成24)年度	モニタリング調査
2013(平成25)年度	モニタリング調査
2014(平成26)年度	モニタリング調査
2015(平成27)年度	モニタリング調査
2016(平成28)年度	職員による環境巡視・定点撮影
2017(平成29)年度	職員による環境巡視・定点撮影

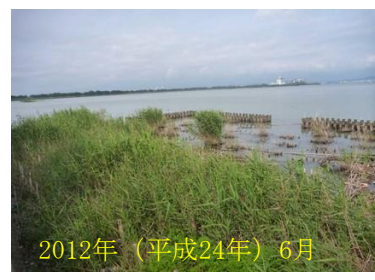
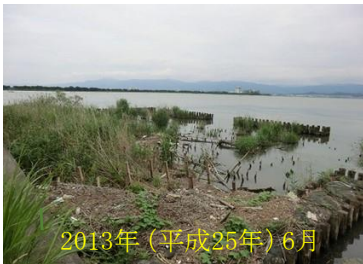
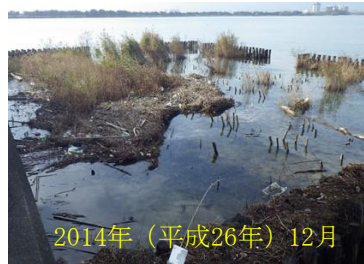
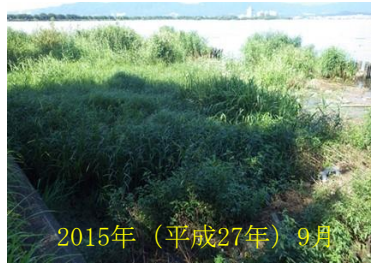
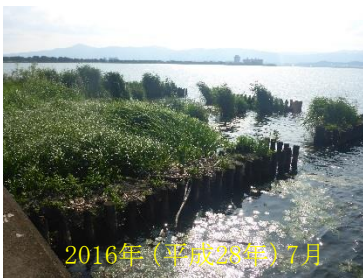
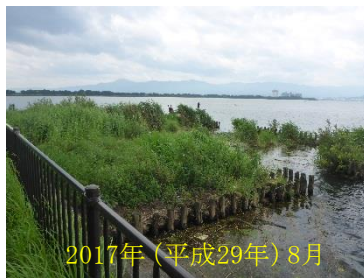
図 6.3.2-43 小浜地区の植栽ヨシの経年変化

- 2008 年度（平成 20 年度）に湖岸側 4 分の 1 の範囲でヨシマットによる植栽が行われ、2009 年度（平成 21 年度）には湖岸側 4 分の 1 の範囲に竹付きヨシポット苗で、沖側 4 分の 3 の範囲にヨシマットによる植栽が行われた。
- 2011 年度（平成 23 年度）には、消波工の間からヨシが衰退した。
- 2012 年度（平成 24 年度）は、沖側のヨシは散在する程度に衰退した。
- 2013 年度（平成 25 年度）は、湖岸側のヨシも衰退した。
- 2014 年度（平成 26 年度）は、沖側に散在するヨシの群落若干大きくなった。
- 2015 年度（平成 27 年度）は、沖側に散在するヨシの群落が大きくなった一方で、湖岸側に生残していたヨシはほぼ衰退した。
- 2017 年度（平成 29 年度）は、消波工の劣化（袋詰め玉石の流出）及び台風 21・22 号による敷砂の流出により、ヨシ群落は衰退した。

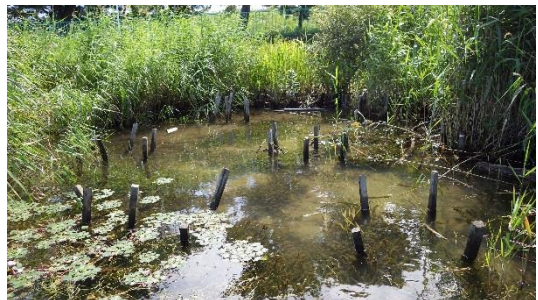
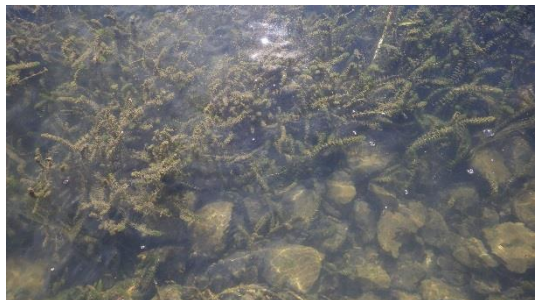
表 6.3.2-16(2) モニタリング調査写真 (小浜地区)

<p>⑤止水域</p>	<p>⑥水草 (クロモ)</p>

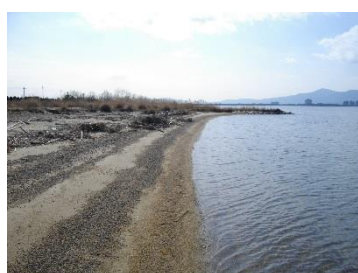
a) 1号突堤より北側の状況

木杭板張り突堤の一部が破損し、土砂を完全に捕捉できていない状況も見られるが、汀線は概ね安定している状況である。

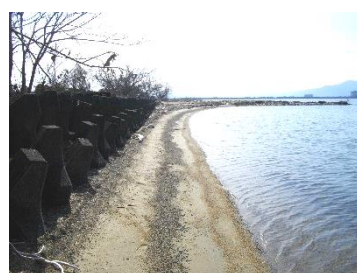
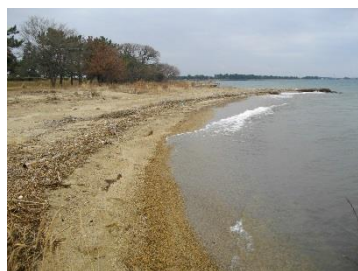
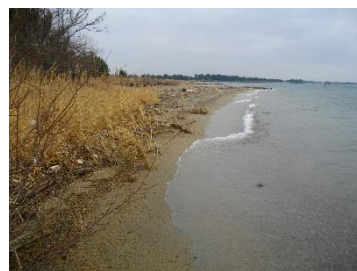
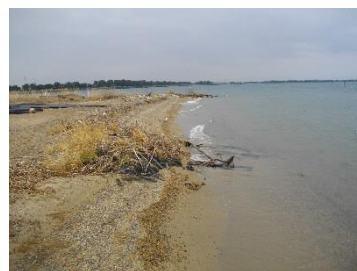
図 6.3.2-45 吉川地区の対策状況写真

b) 2号突堤より北側の状況

c) 3号突堤より北側の状況

d) 4号突堤より北側の状況

e) 5号突堤より北側の状況

f) 吉川舟溜り漂砂防止堤より北側の状況

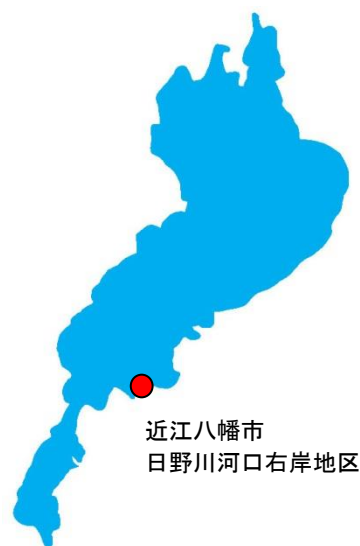
日野川地区は、日野川河口両岸に広がる砂浜である。河口域は過去に非常に広い状況であったが、日野川の土砂供給の減少とともに後退し、護岸が沖側に取り残された状況となっている。河口砂州の後退から、ヤナギの根が洗われるなど侵食が発生しているため、河口右岸側に木杭+捨て石護岸の設置などの保全対策が行われてきたが、その後東側で新たな侵食が発生していた。

水資源機構では、2006年(平成18年)に試験施工として試験突堤3基(木杭+板柵)の設置し、2008年(平成20年)～2009年(平成21年)に本施設として漂砂下手側の2号、3号突堤工を設置した。1号突堤は堆積した砂を1号漂砂下手側侵食区間に補充するため、突堤の先端を短くした。

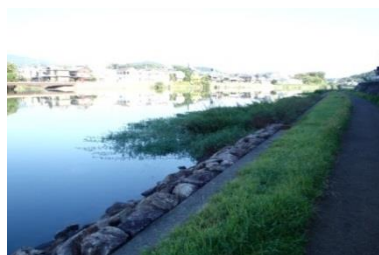
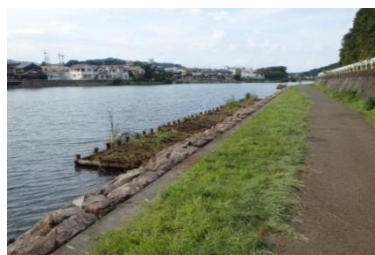
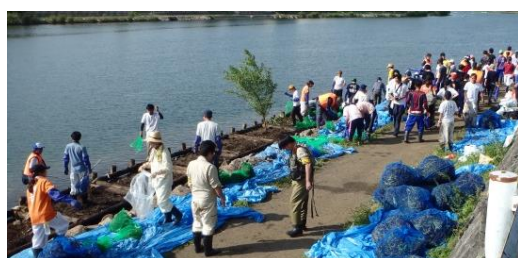
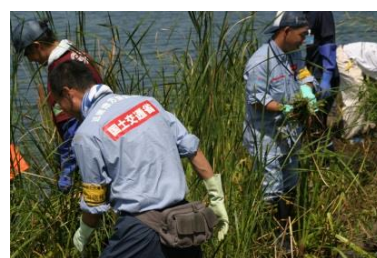
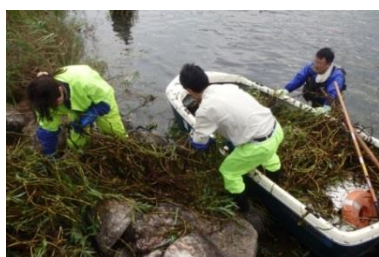
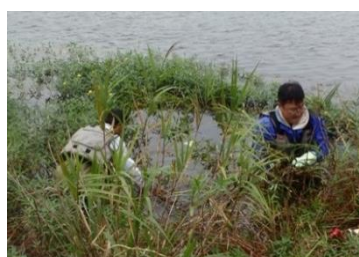
図 6.3.2-51 オオバナミズキンバイ駆除の状況

駆除前(左)と駆除状況(右)

IVUSA と協働した駆除作業

職員のみによる駆除活動

2016 年（平成 28 年）から IVUSA との協働による駆除活動（琵琶湖外来水生植物駆除作戦に琵琶湖河川事務所職員が参加）を行っている他、事務所職員のみによる駆除活動も実施し、オオバナミズキンバイの拡大防止に努めている。

琵琶湖外来水生植物駆除作戦（2016(H. 28)年 9 月 9 日）、他駆除活動、約 20t 除去
琵琶湖外来水生植物駆除作戦（2017(H. 29)年 9 月 9 日）、他駆除活動、約 8.5t 除去
今後も引き続き、駆除に取り組んでいく予定としている。

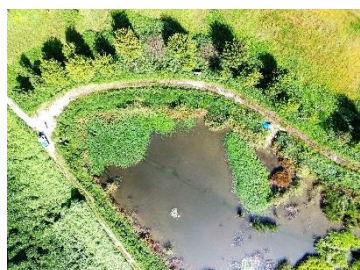
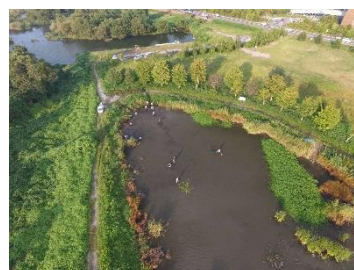
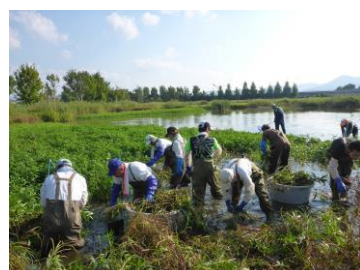
図 6.3.2-52 オオバナミズキンバイ駆除作業の状況

駆除前(左)と駆除状況(右)

駆除作業の状況

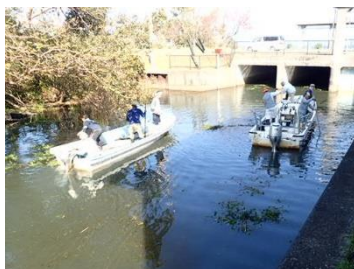
図 6.3.2-53 駆除作業の状況（針江排水機場）

新浜ビオトープ以外にも、管理区域内における施設や工事に支障となる箇所については駆除活動を行っている。

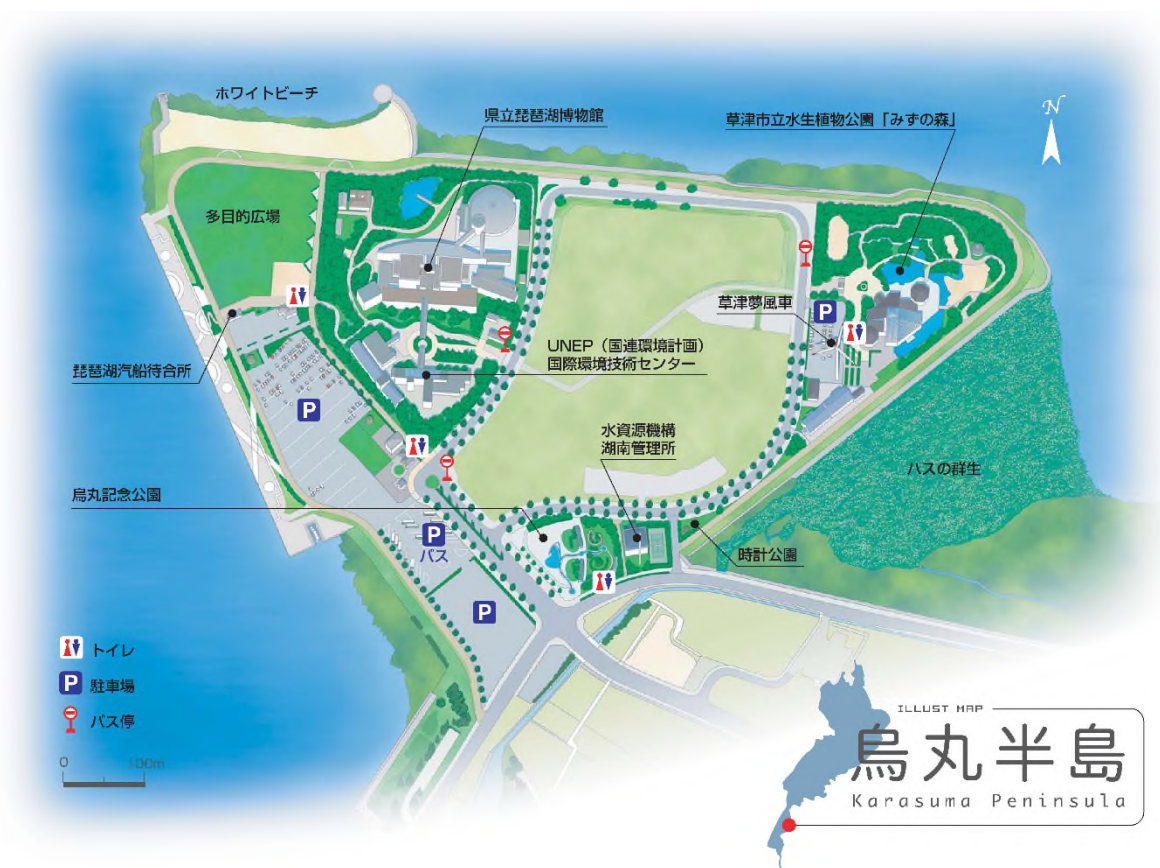
図 7.4.1-5 烏丸半島全景図

主な利活用施設は、以下のとおりである。

- ・ 琵琶湖博物館（滋賀県）
- ・ 水生植物公園（草津市）
- ・ UNEP（国連環境計画）国際環境技術センター
- ・ 烏丸記念公園（水資源機構）
- ・ 多目的広場（水資源機構）
- ・ その他駐車場等（滋賀県、草津市）

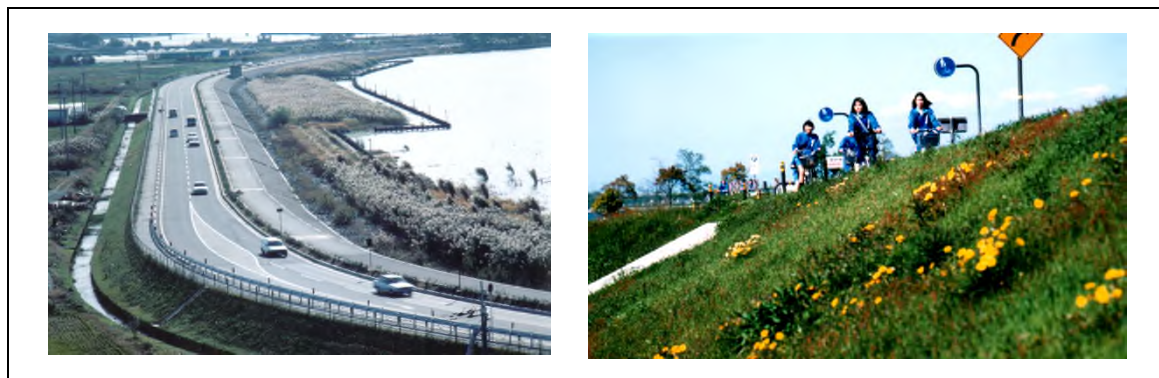
図 7.4.1-14 湖岸堤・管理用道路の利用状況

滋賀県では、自転車政策「ビワイチ」の推進を図る中で、琵琶湖一周ができる自転車道（約193km）の整備に着手しており、年間利用者15万人を目標（現在9.5万人：10ヶ年計画）に地域振興が期待されている。湖岸堤の管理用通路と車道の干渉帯である植樹帯の一部を高速自転車通行空間（車道混在）に創設するもので、滋賀県により2017年度（平成29年度）から整備が開始されている。

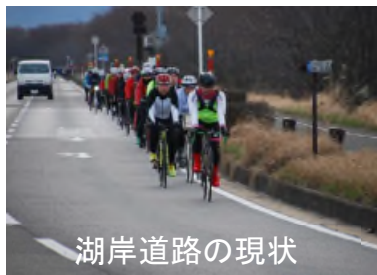
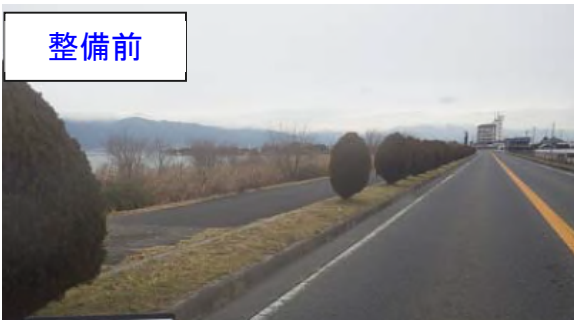
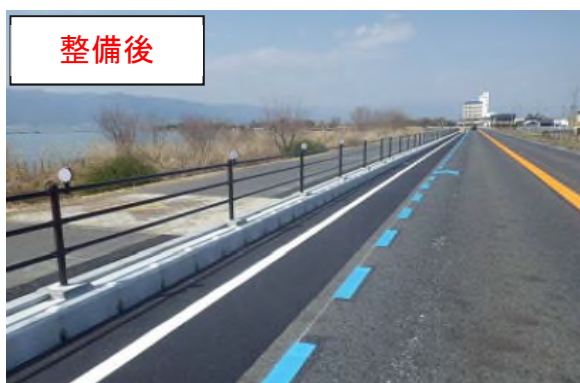
湖岸道路の現状

整備前

整備後
