関西電力の熊野川流域ダム位置図と堆砂量

川迫ダム、九尾ダムの堆砂状況

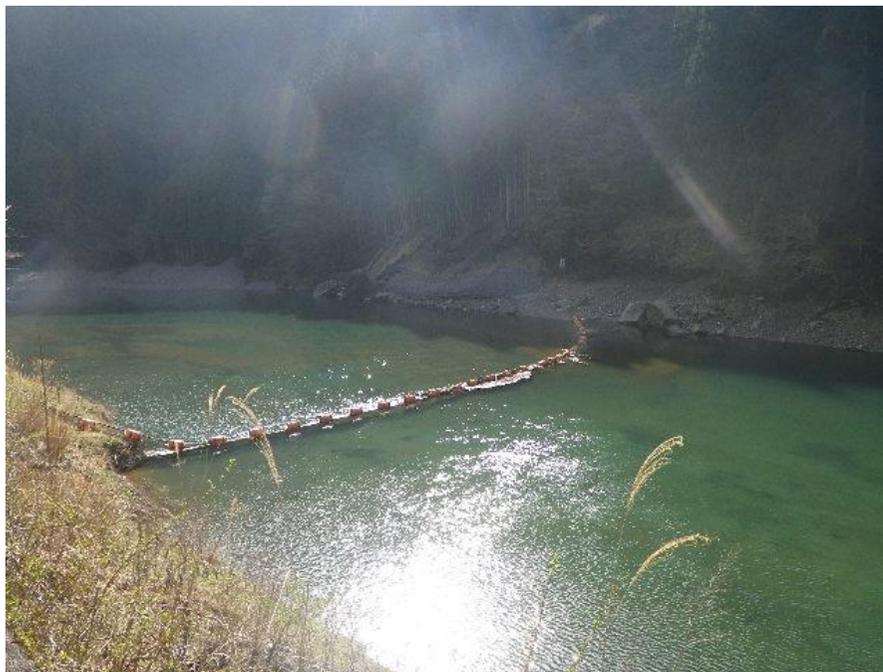
堆砂除去後

(撮影H28.4.15 ダム水位 0.37m 流入量 6.8m³/s)

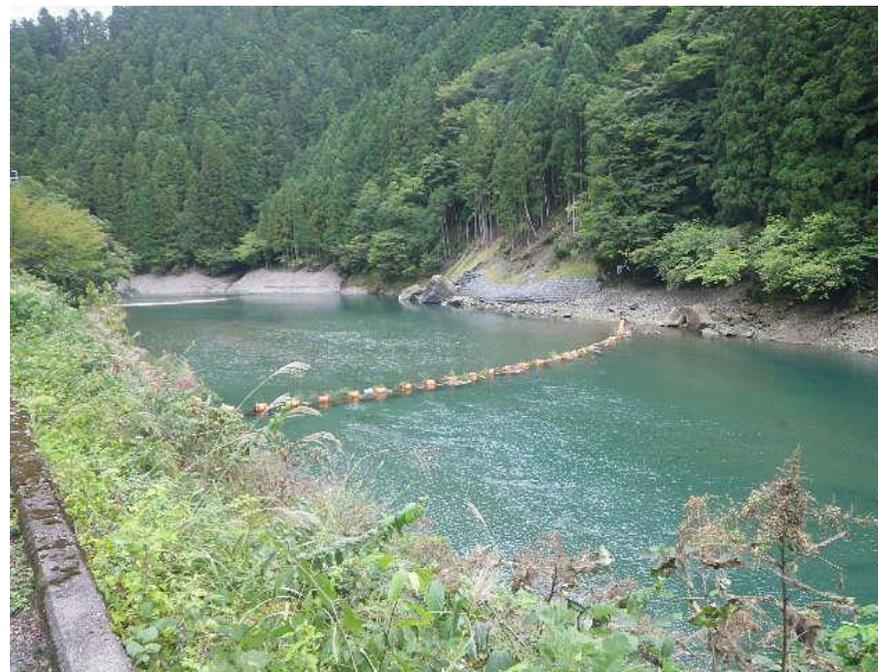
現況

(撮影H28.9.28 ダム水位 0.44m 流入量 10.1m³/s)

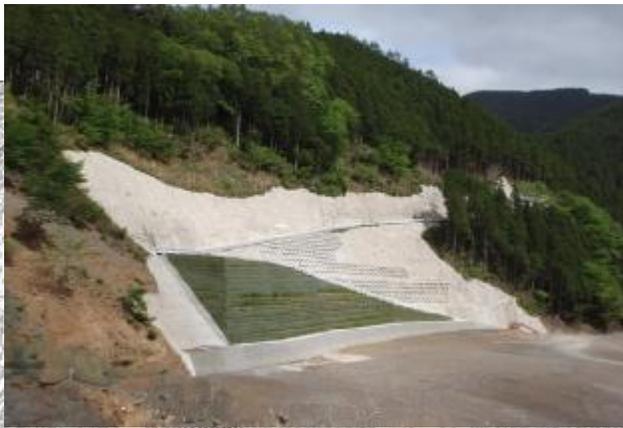
写真① 進入路 起点部

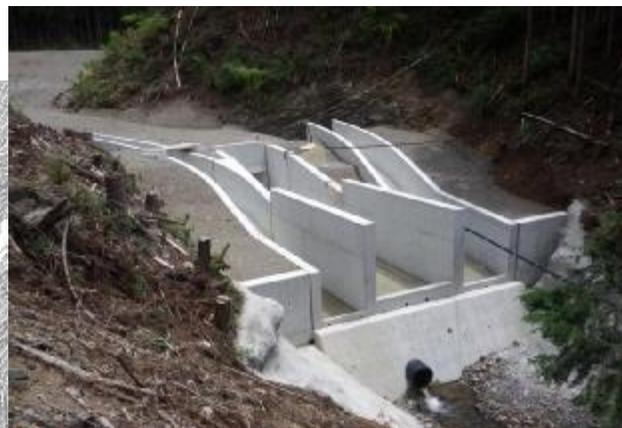
写真② 土捨場 下流土留部
排水減勢工部

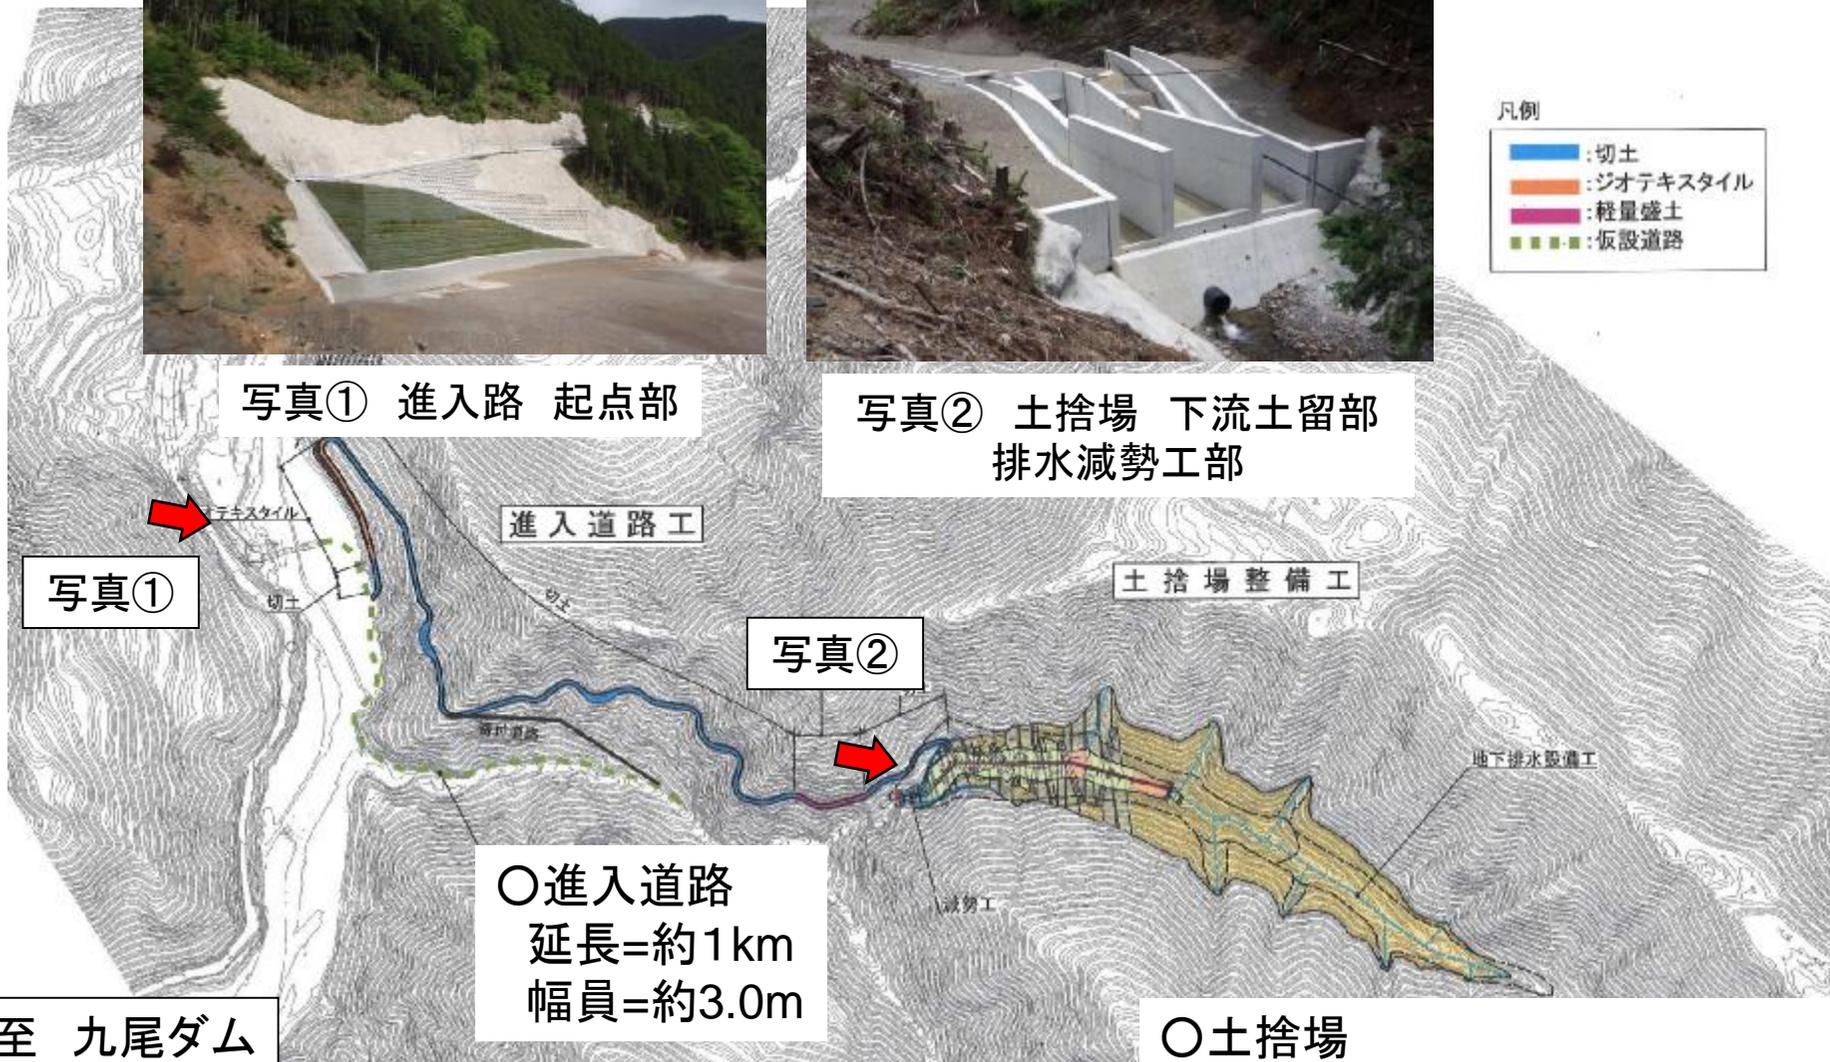
○進入道路
延長=約1km
幅員=約3.0m

○土捨場
土捨場容量V=6万m³
(60万m³まで随時拡張予定。)

- ・工事費: 約11億円(容量6万m³確保)
- ・工期: H25.10 ~ H28.6
(現地着手: H25.12)

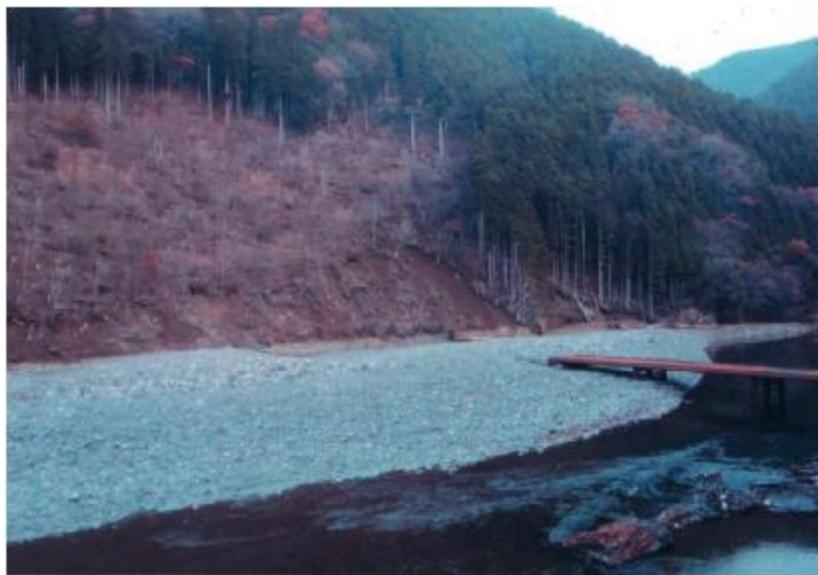
写真-1 工事前

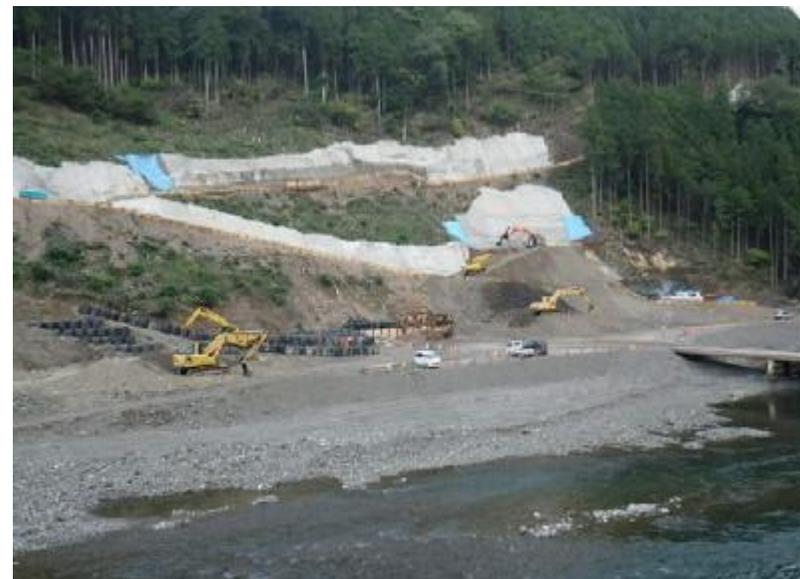
写真-2 工事中(H26)

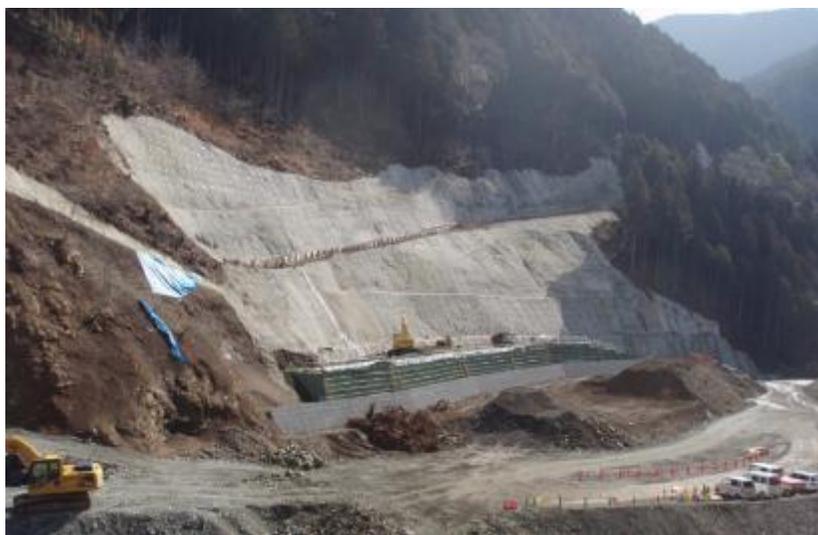
写真-3 工事中(H27)

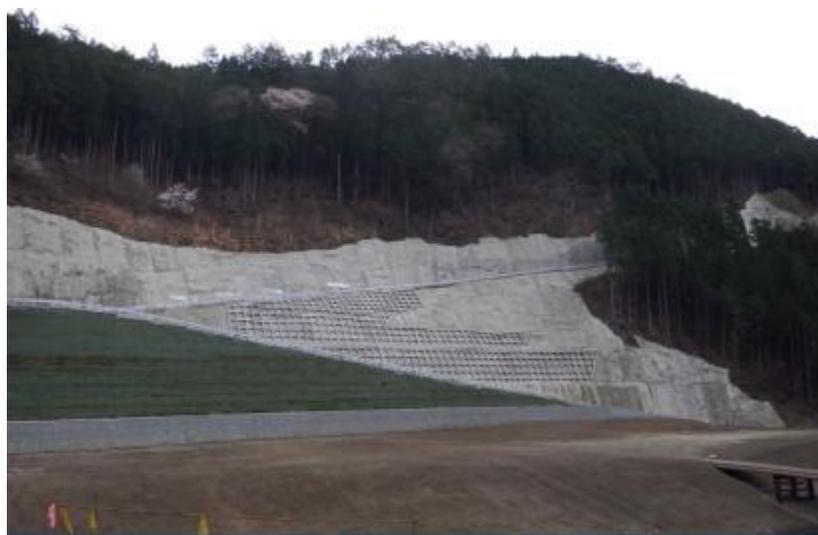
写真-4 完了
