熊野川流域における治山事業の取組

平成27年11月11日

近畿中国森林管理局

十津川地区民有林直轄治山事業の全体計画変更等について

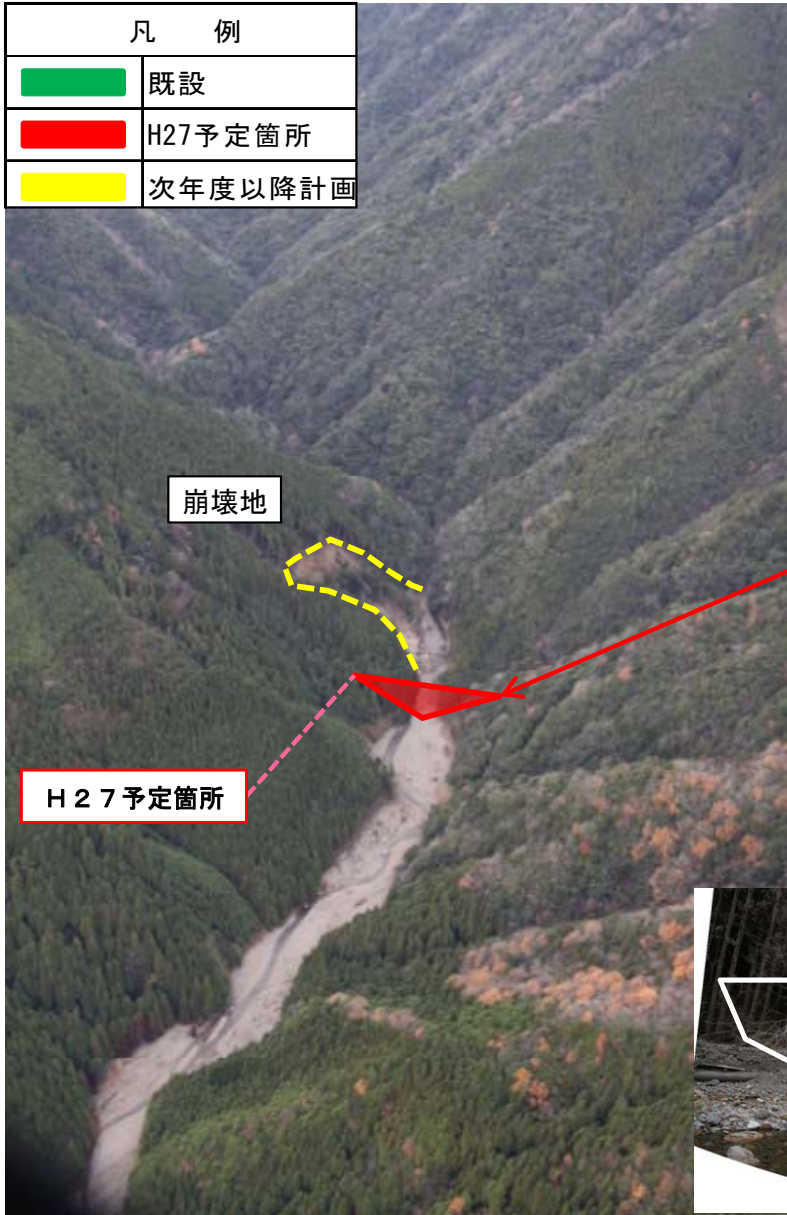
被災直後の被害状況

場所：十津川村三田谷
 崩壊地面積：1.67ha
 主要工種：溪間工(谷止工)
 山腹工(土留工)
 施工予定期間：平成27～30年度
 H27予定工種：谷止工

概要
 山腹崩壊地の下部に堆積している不安定な土砂を谷止工で安定させます。
 また、崩壊地上部に山腹工を行って斜面を安定させ、森林を復旧します。

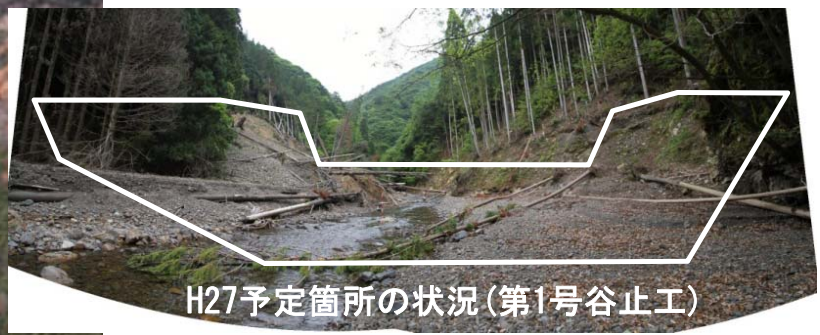
H27予定箇所の状況(第1号谷止工)

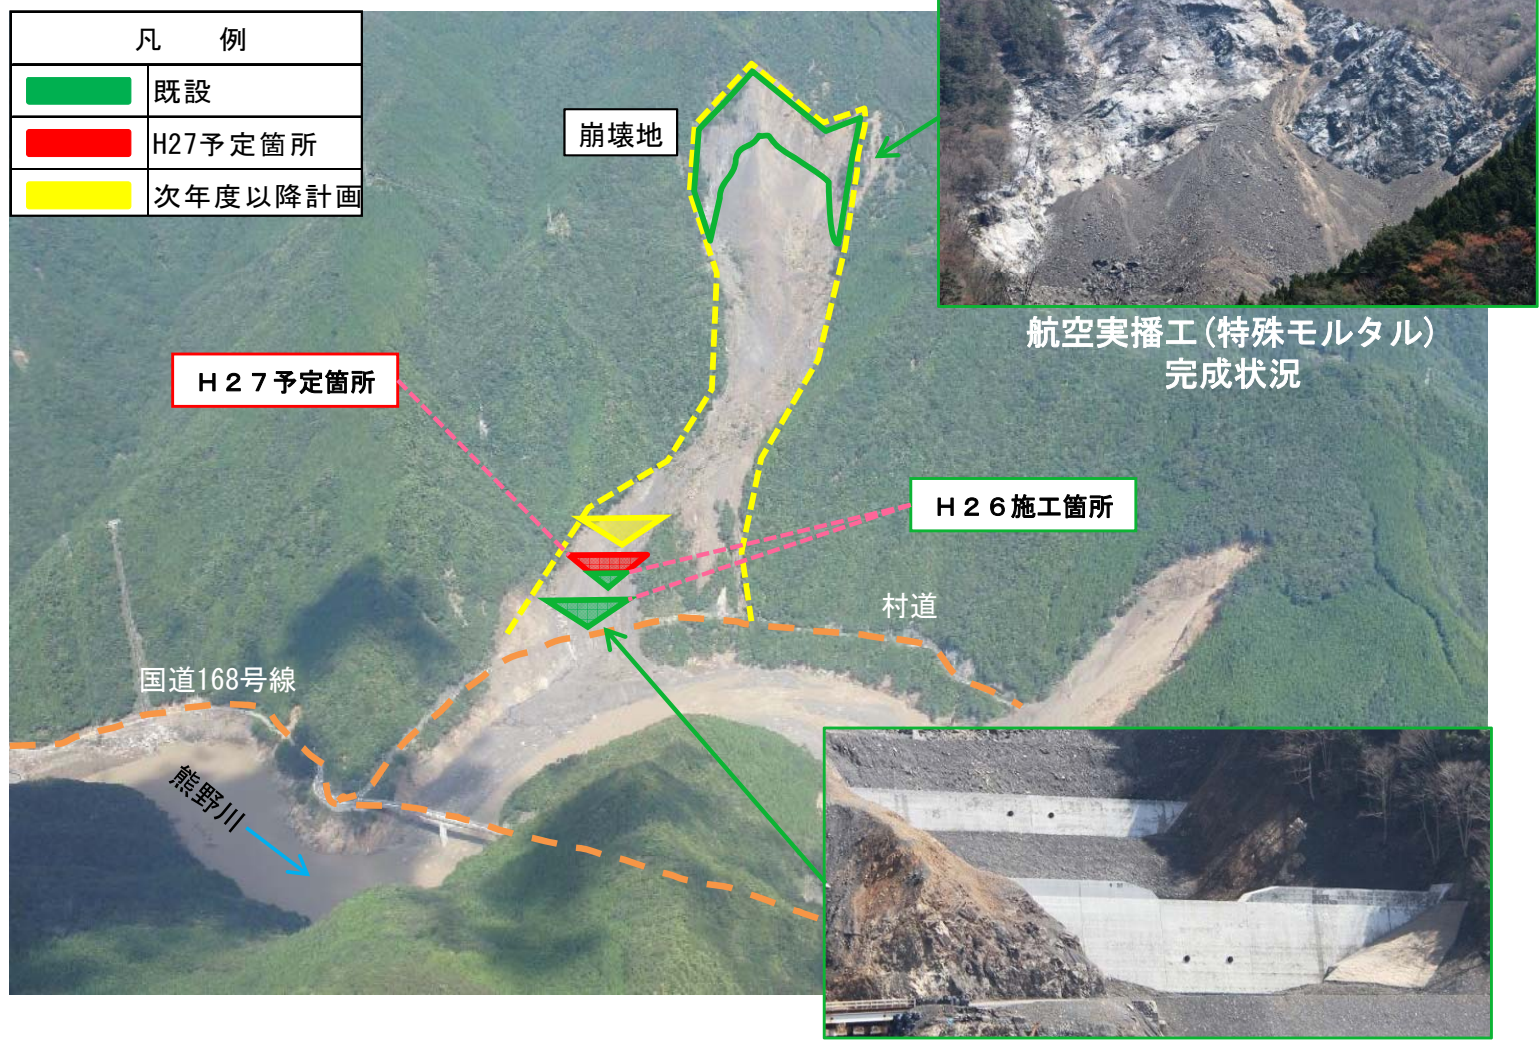
第1号谷止工、第2号谷止工 施工状況

場所：十津川村宇宮原
 崩壊地面積：16.5ha
 主要工種：渓間工(谷止工)
 施工予定期間：平成24～33年度
 H27予定工種：谷止工

山腹崩壊地の下部に堆積している不安定な土砂を谷止工で安定させます。
 また、崩壊地上部に山腹工を行って斜面を安定させ、森林を復旧します。

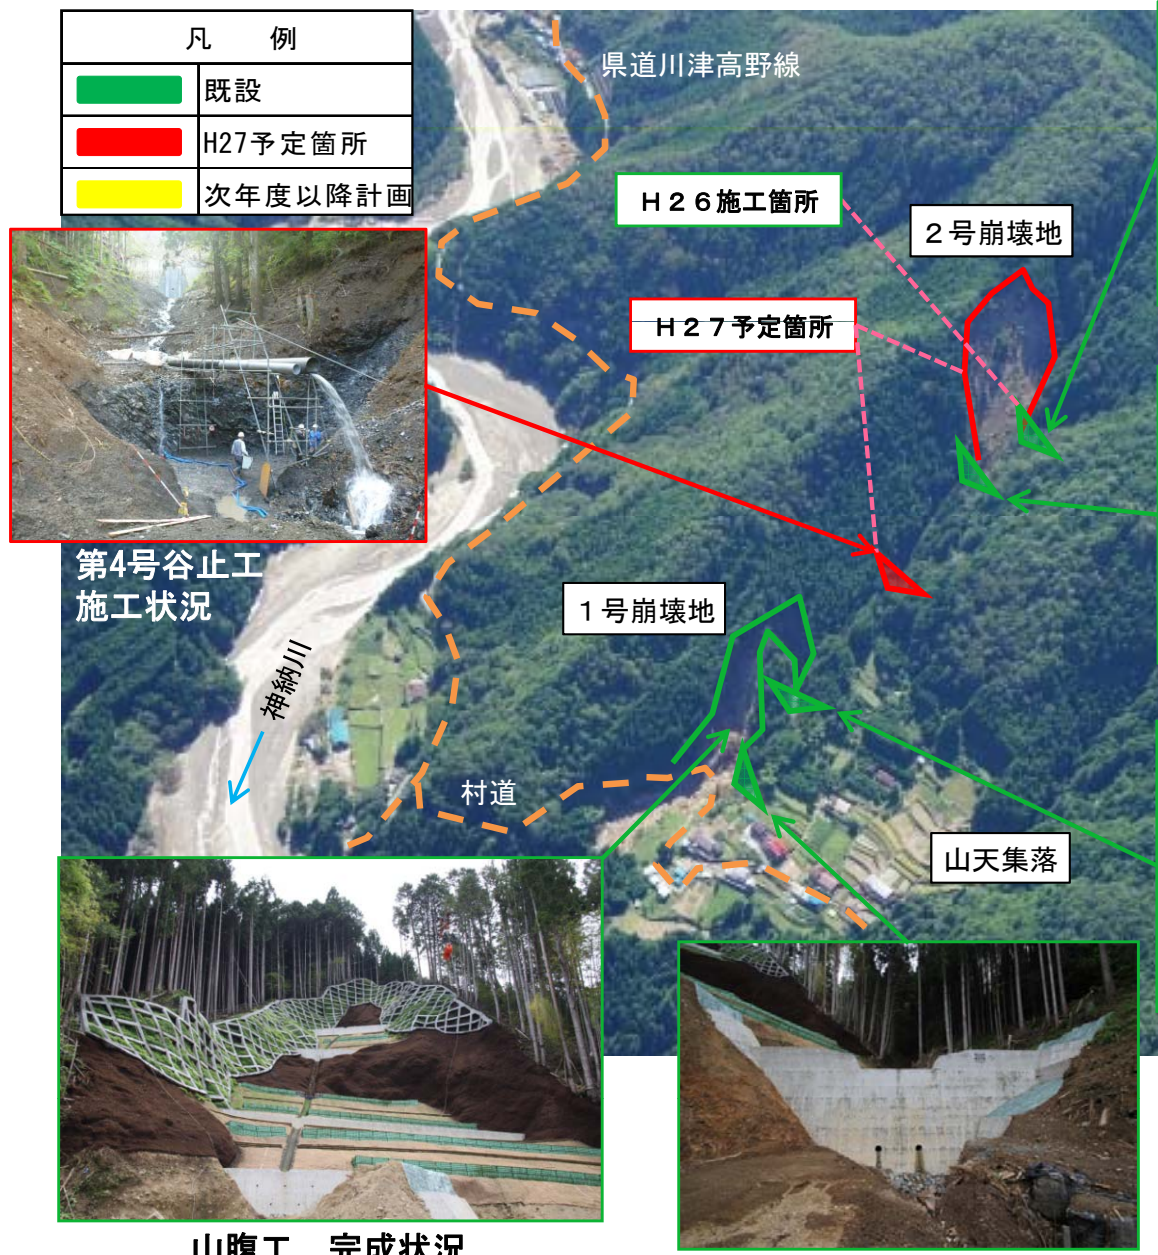
場所：十津川村山天
 崩壊地面積：1.41ha
 主要工種：溪間工(谷止工)
 山腹工
 施工予定期間：平成23～30年度
 H27予定工種：谷止工、山腹工
 工期：平成27年 6月13日から
 平成28年 3月18日まで

概要
 山腹崩壊地の下部に堆積している不安定な土砂を谷止工で安定させます。
 また、崩壊地上部に山腹工を行って斜面を安定させ、森林を復旧します。

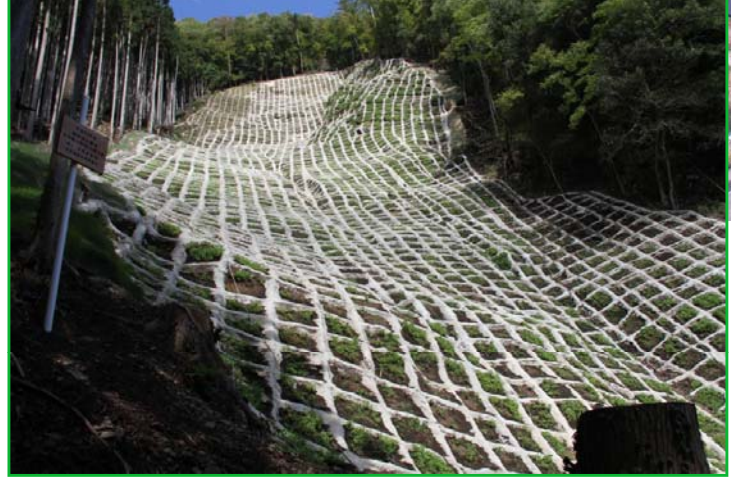
山腹工 完成状況(25年度完成)

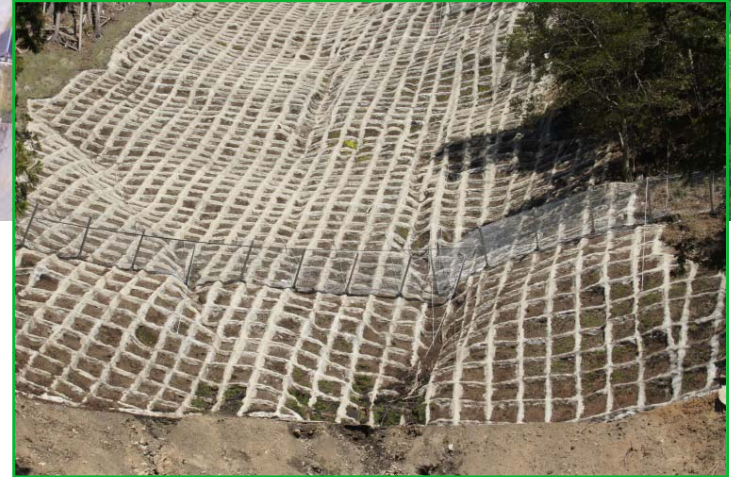
安全対策工 完成状況(26年度完成)

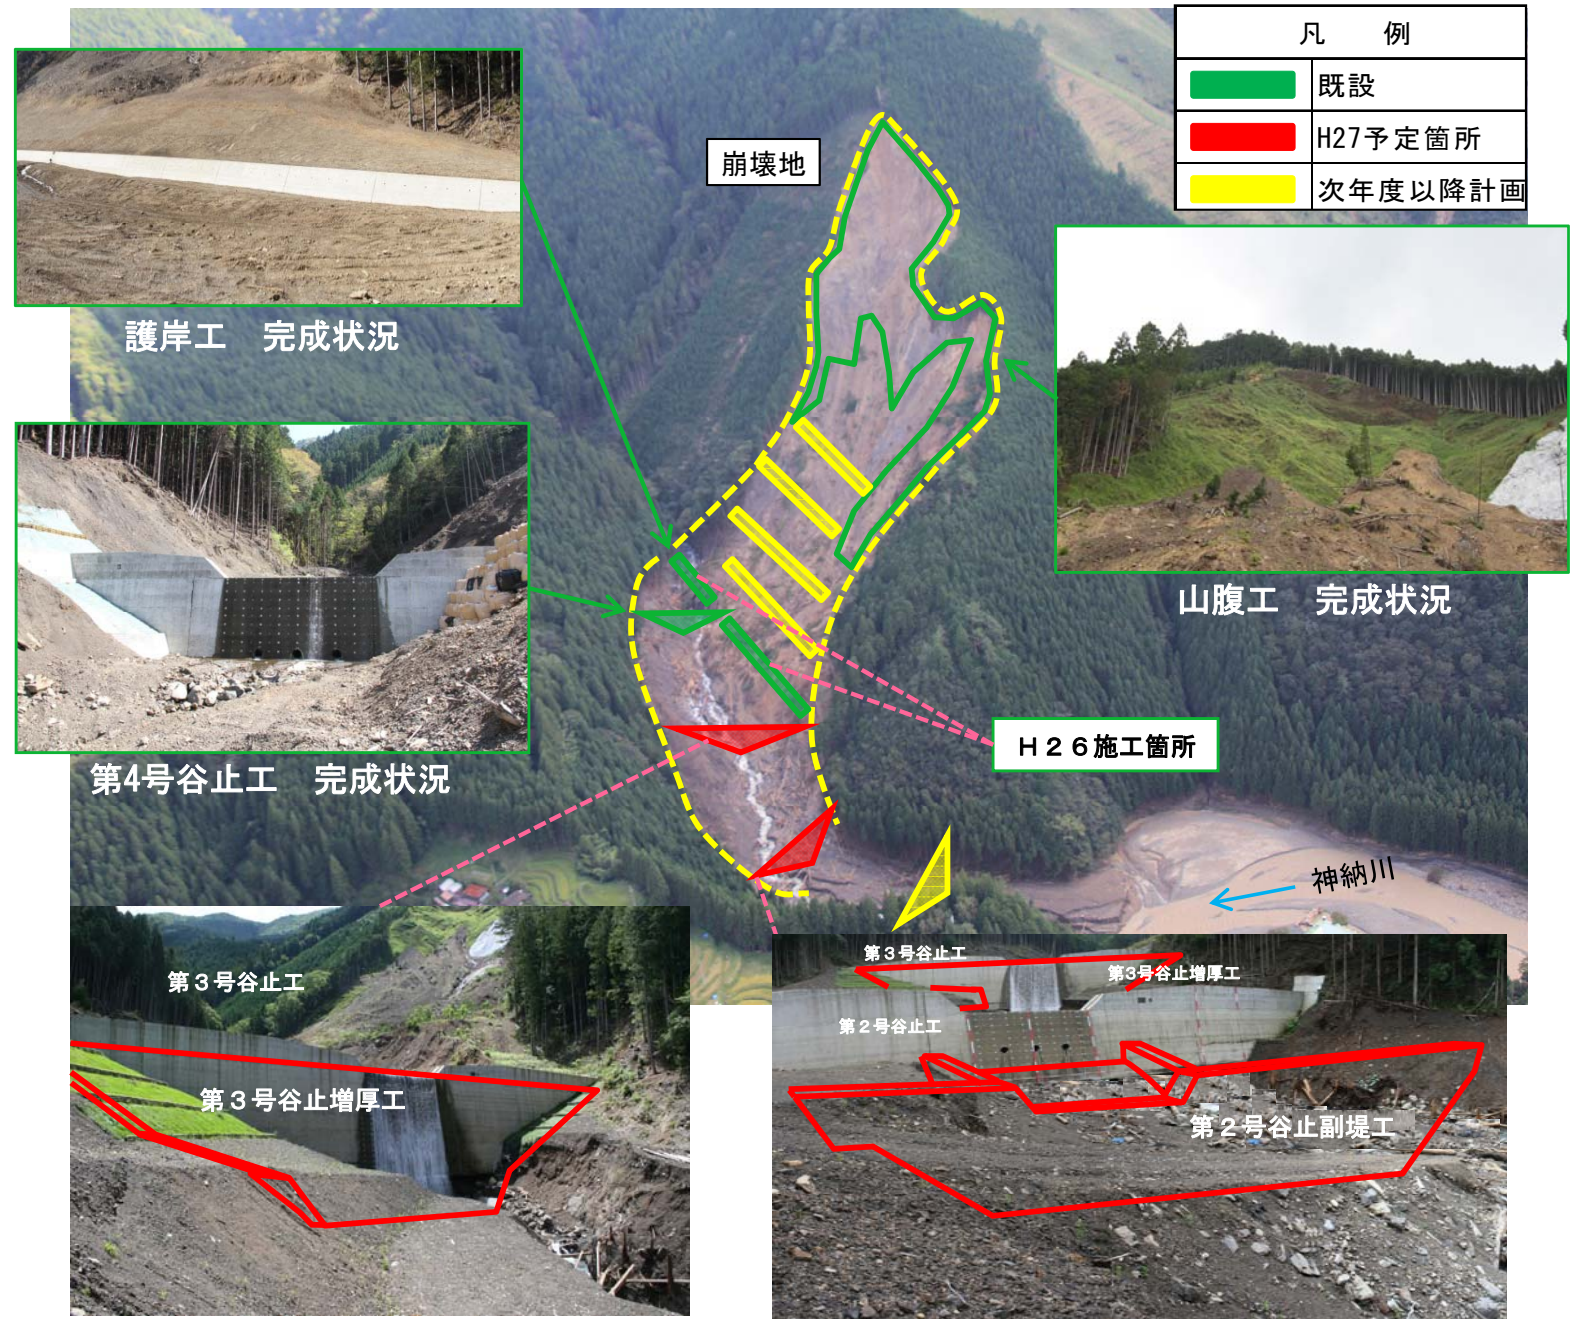
第3号谷止工 現地状況

第2号谷止工 現地状況

場所：十津川村五百瀬
崩壊地面積：3.84ha
主要工種：溪間工(谷止工)
山腹工(鋼製枠土留工)
施工予定期間：平成23～29年度
H27予定工種：副ダム工、側壁工、増厚工

山腹崩壊地の下部に堆積している不安定な土砂を谷止工で安定させます。
また、崩壊地上部に山腹工を行って斜面を安定させ、森林を復旧します。

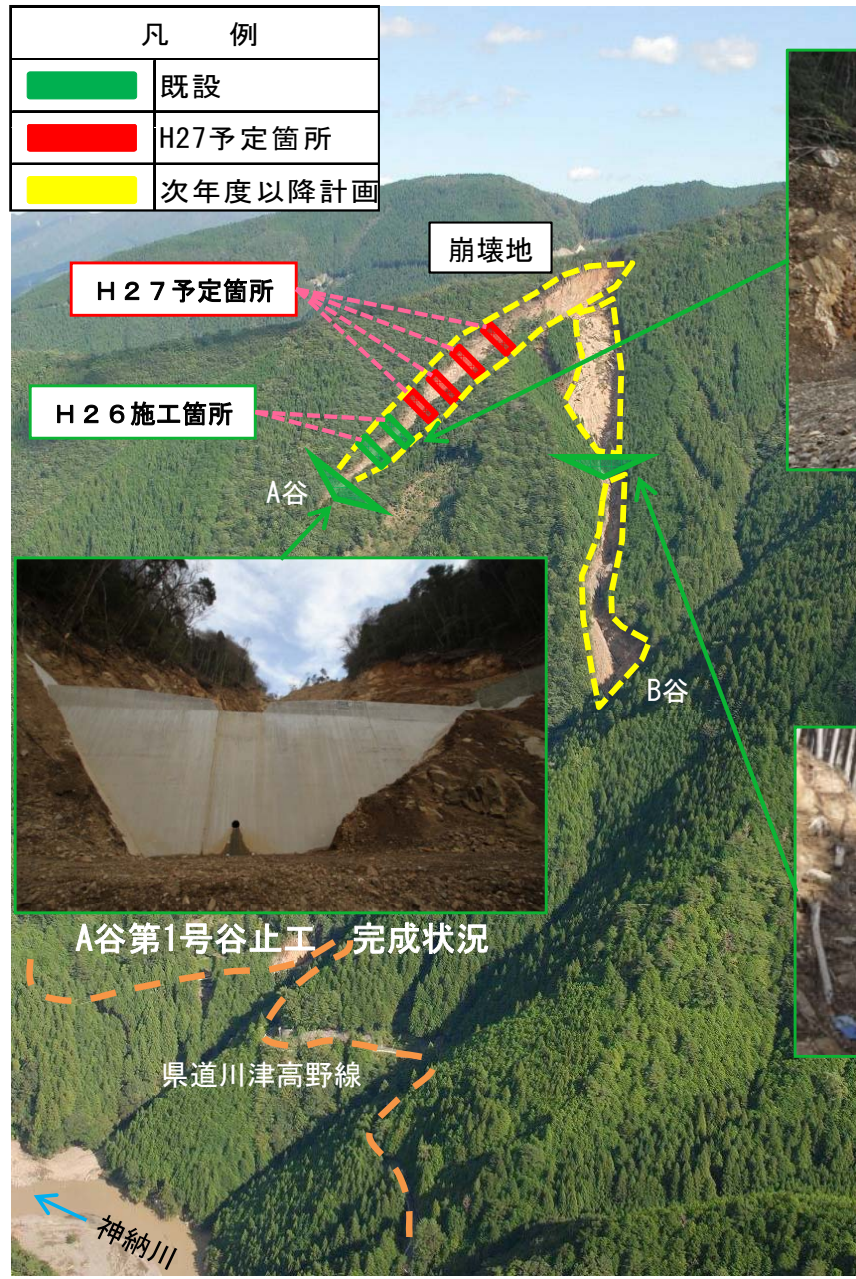
鋼製枠土留工 完成状況

場所：十津川村内野
 崩壊地面積：5.50ha
 主要工種：山腹工(土留工)
 施工予定期間：平成23～31年度
 H27予定工種：山腹工(鋼製枠土留工)

山腹崩壊地の下部に堆積している不安定な土砂を谷止工で安定させる治山工事を行いました。
 今後は、山腹工により斜面の安定を図ります。

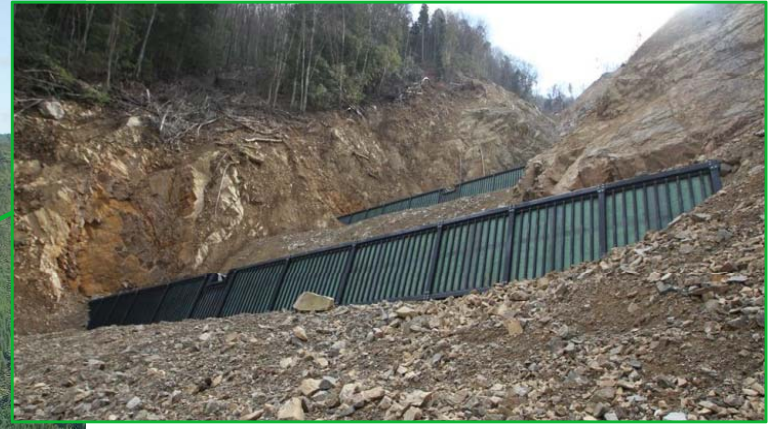
A谷第1号谷止工 完成状況

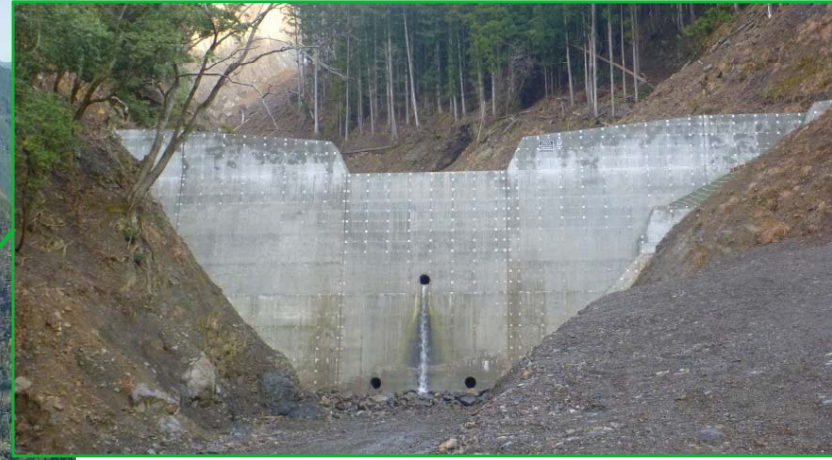
第4号谷止工 完成状況

場所：十津川村野尻
 崩壊地面積：20.44ha
 主要工種：溪間工(谷止工)
 施工予定期間：平成23～33年度
 H27予定工種：谷止工(第5号谷止)

概要
 山腹崩壊によって土砂が流出し、不安定な土砂が堆積しているため、谷止工により溪床を安定させて土砂の流出の抑止・調整を図ります。

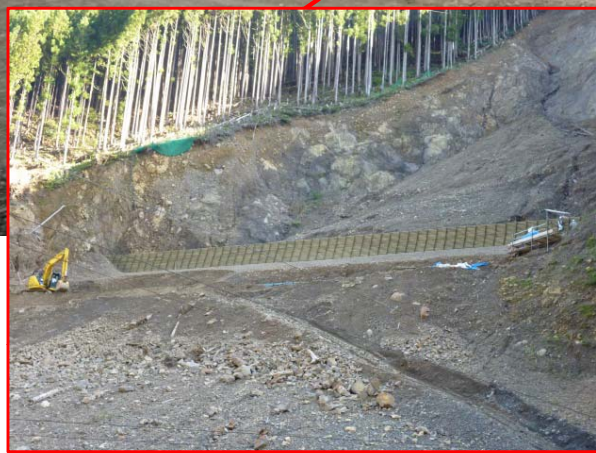
木製土留工 施工状況

場所：十津川村山崎
崩壊地面積：1.67ha
主要工種：山腹工(土留工)
施工予定期間：平成25～27年度
H27予定工種：山腹工(木製土留工)

概要
山腹崩壊によって土砂が流出し、不安定な土砂が堆積していることから、護岸工と土留工により山腹の土砂を安定させ、森林に復旧させる工事を行います。

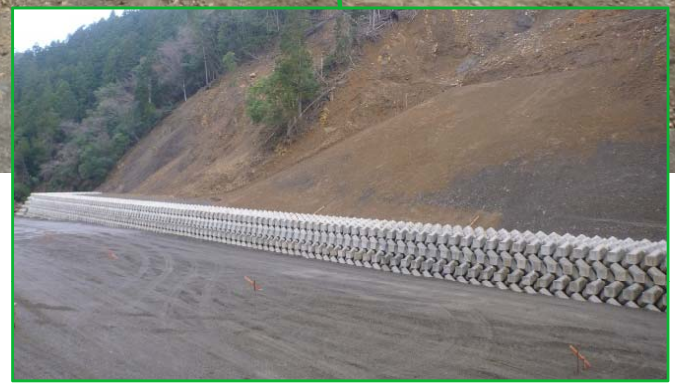
コンクリートブロック護岸工 完成状況

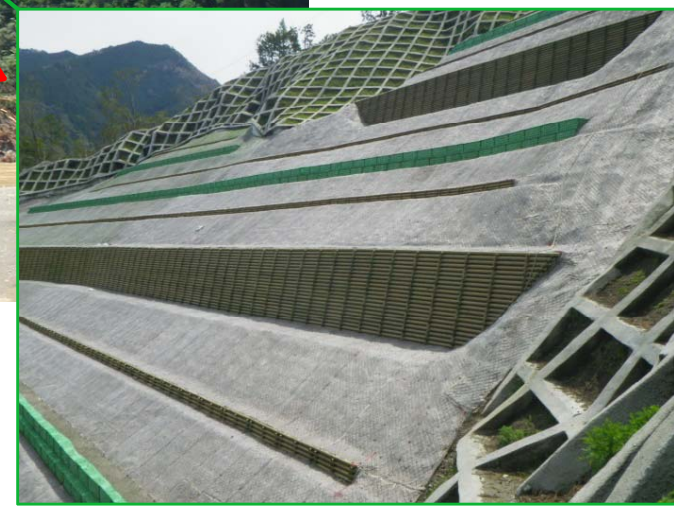
木製枝倉式土留工、木製筋工 完成状況

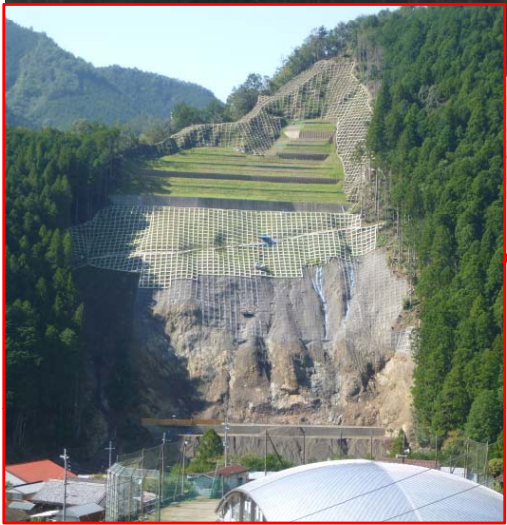
法枠工 施工状況

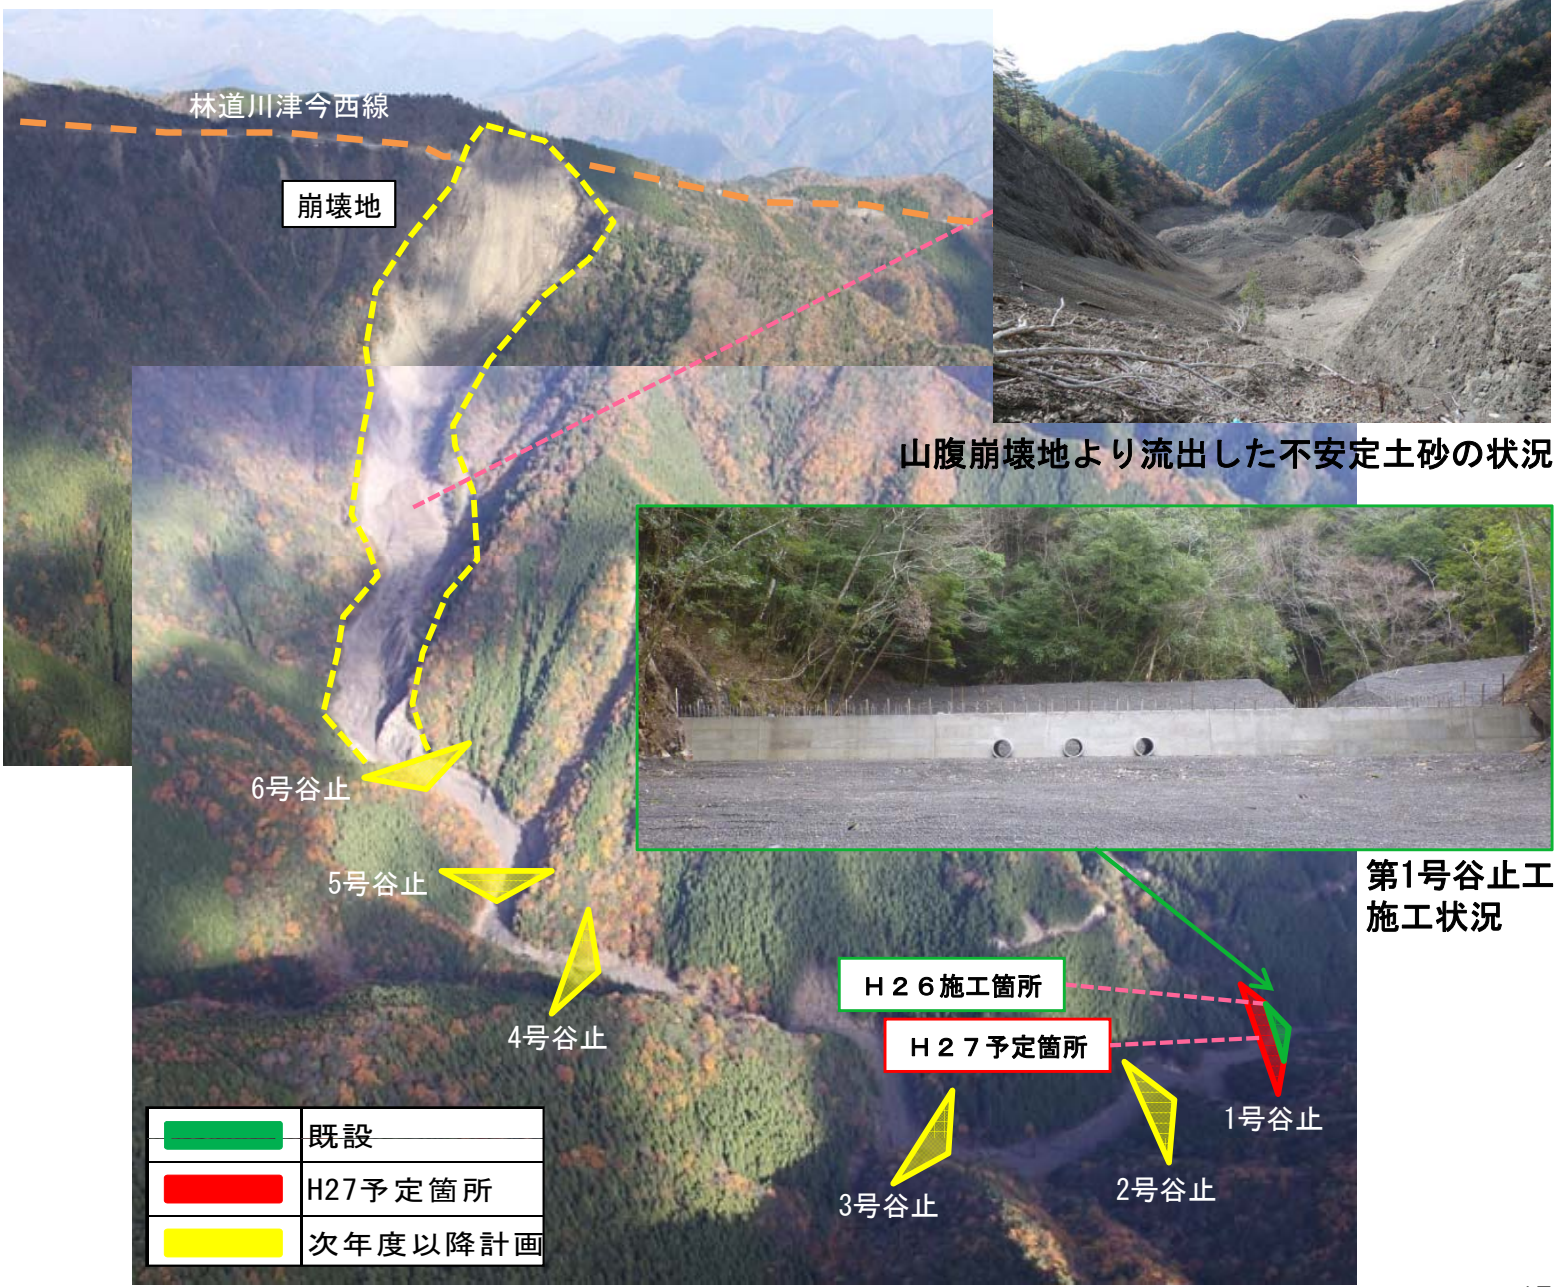
山腹崩壊地より流出した不安定土砂の状況

第1号谷止工
施工状況

場所：十津川村今西
 崩壊地面積：6.62ha
 主要工種：溪間工(谷止工)
 施工予定期間：平成26～33年度
 H27予定工種：谷止工(第1号谷止工)

山腹崩壊によって土砂が流出し、不安定な土砂が堆積していることから、護岸工と土留工により山腹の土砂を安定させ、森林に復旧させる工事を行います。

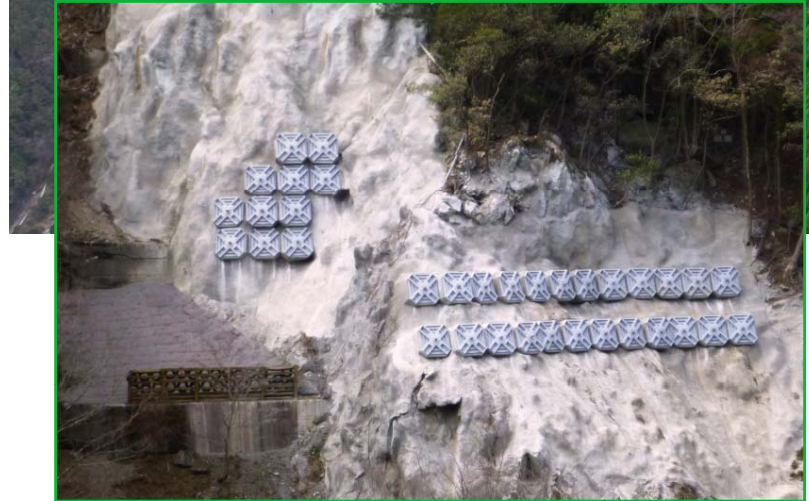
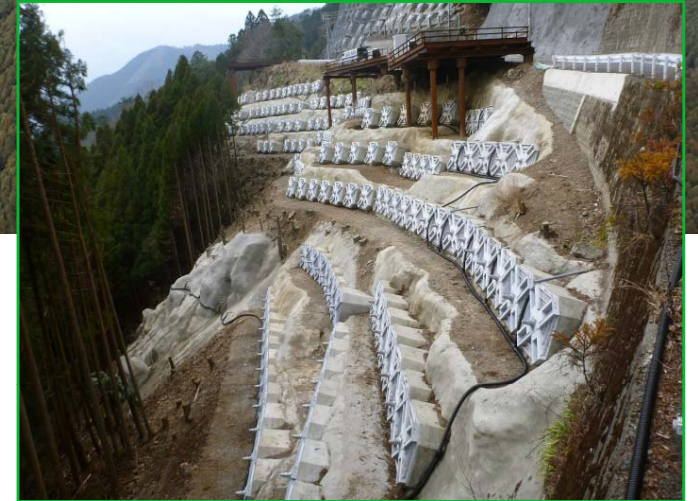
アンカー工 施工状況

場所：五條市大塔町堂平
 地すべり兆候面積：4.00ha
 主要工種：アンカー工、排水ボーリング
 施工予定期間：平成24～30年度
 H27予定工種：アンカー工
 排水ボーリング

概要
 道路等に地すべりの兆候が見られるため、アンカー工及び排水ボーリング工により、地すべり土塊の安定化を図ります。

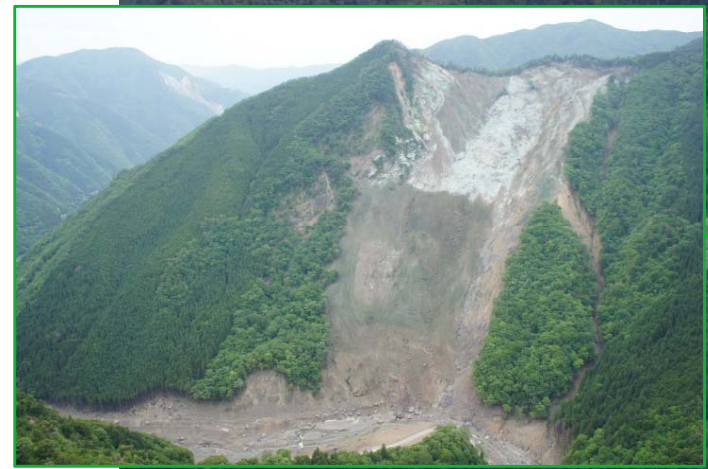
航空実播工 完成状況

場所：五條市大塔町清水
崩壊地面積：24.9ha
主要工種：山腹工(航空実播工)
施工予定期間：平成25～28年度
H27予定工種：仮設道作設

概要
山腹崩壊の拡大及び土砂流出を防ぐため、山腹工により斜面を固定し、早期の地盤の安定を図ります。

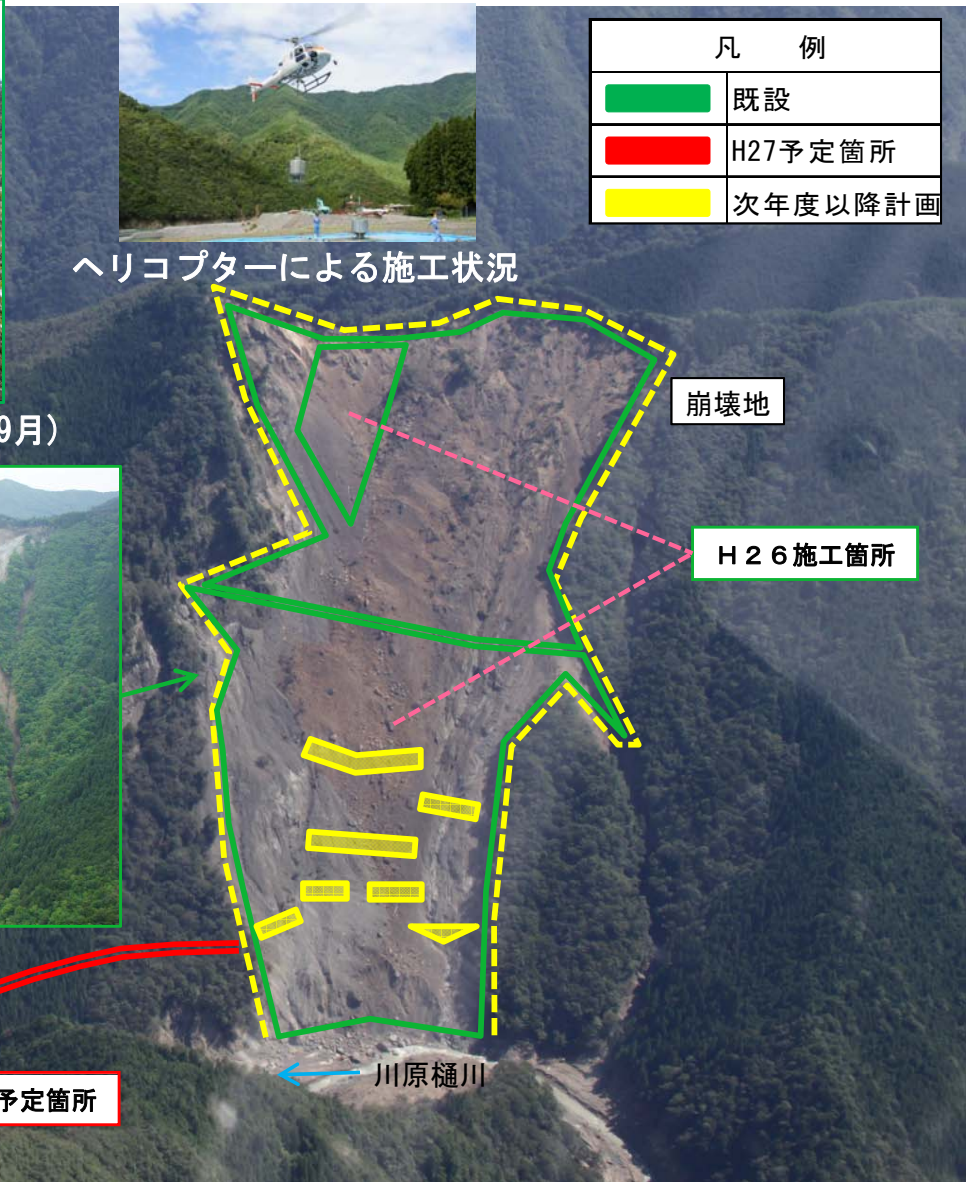
ヘリコプターによる施工状況

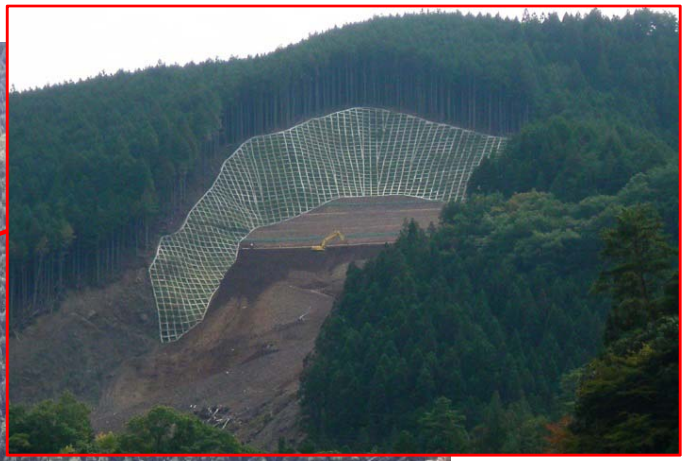
木製土留工 施工状況

場所：天川村坪内
崩壊地面積：4.30ha
主要工種：山腹工(法枠工)、排土工
施工予定期間：平成24～31年度
H27予定工種：山腹工

山腹崩壊地の下部に堆積している不安定な土砂を床固工で安定させます。
また、崩壊地上部に山腹工を行って斜面を安定させ、森林を復旧します。

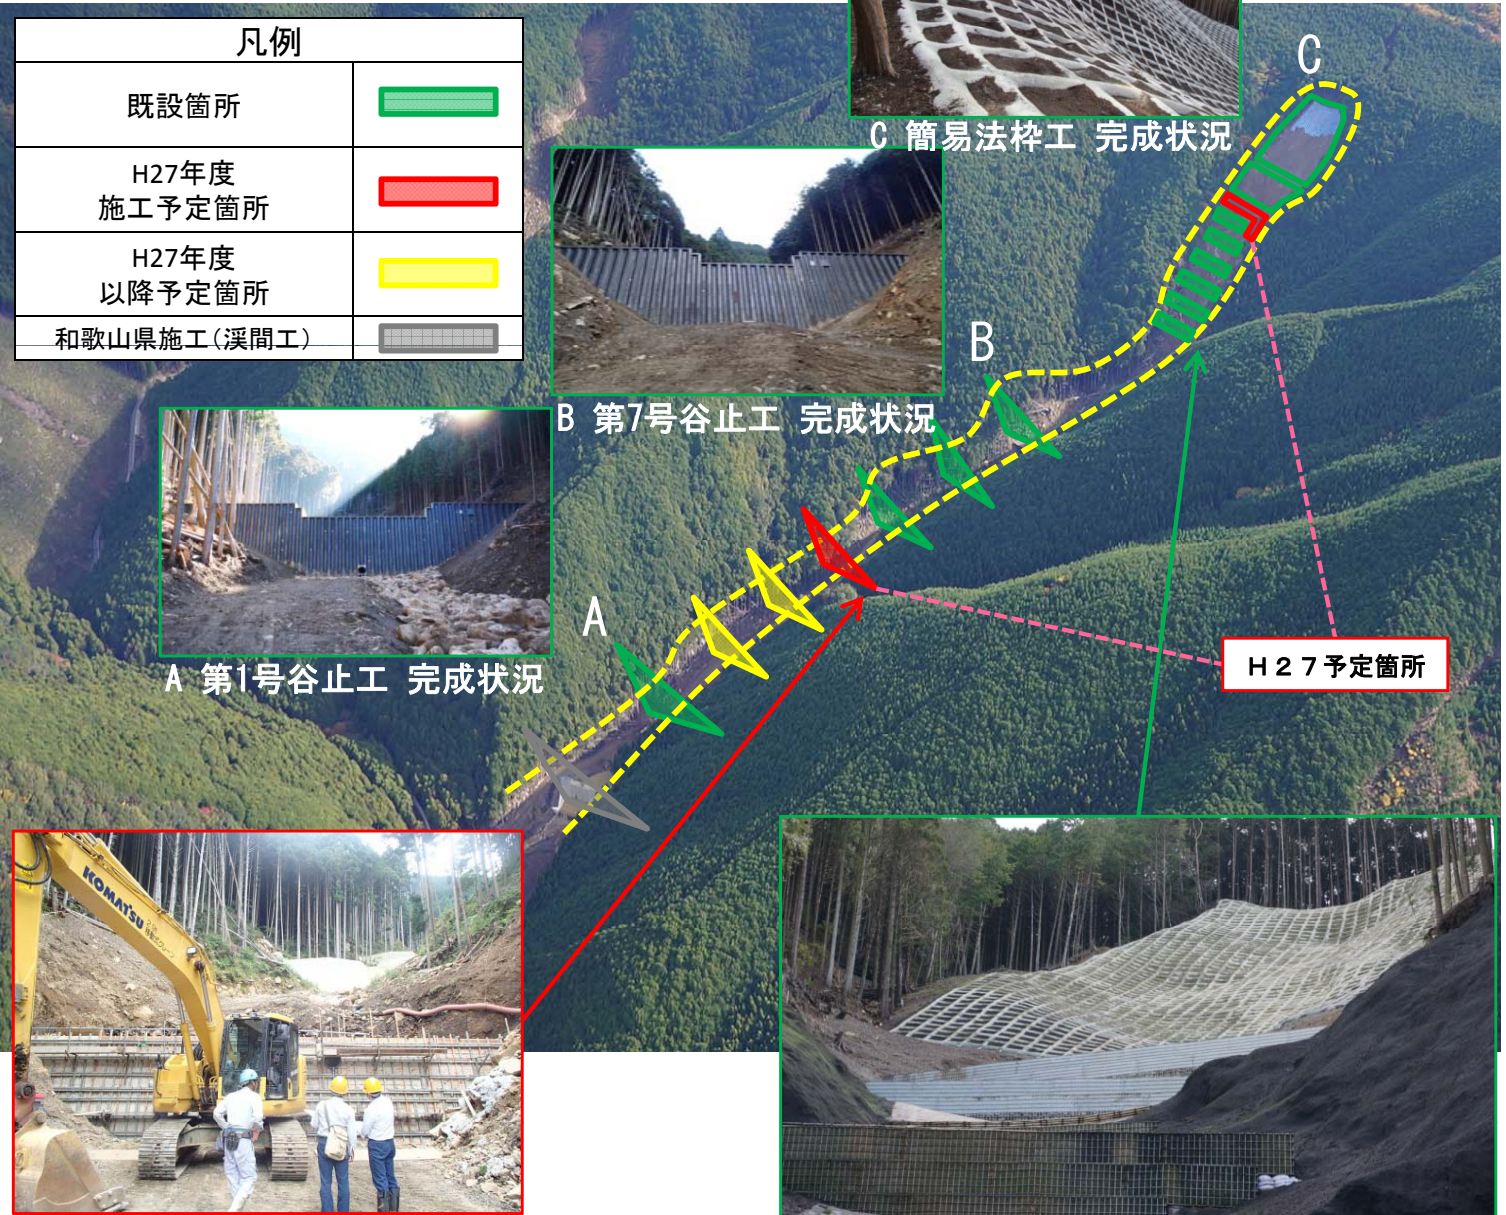
第4号谷止工 施工状況

場所：田辺市鮎川
崩壊地面積：0.72ha
主要工種：溪間工(谷止工)
山腹工(簡易法枠工、土留工外)
施工予定期間：平成25～28年度
H27予定工種：谷止工、山腹工

平成25年度に施工した第7号谷止工の下部にコンクリート谷止工を2基計画し、山脚の固定及び不安定土砂の流失防止を図ります。

また、山腹工(簡易法枠工、土留工外)により山腹斜面の安定を図ります。

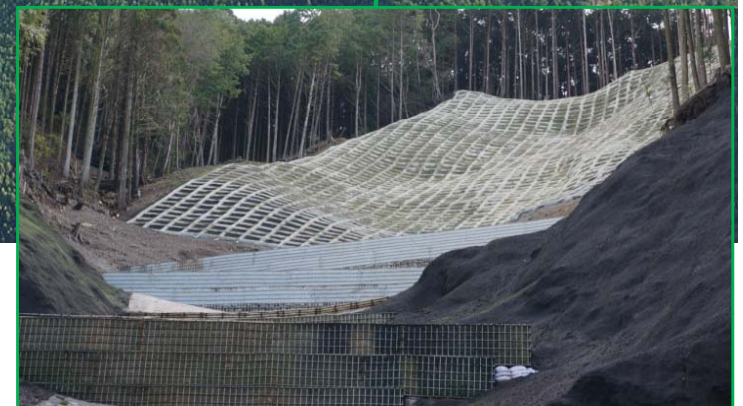
山腹工 完成状況

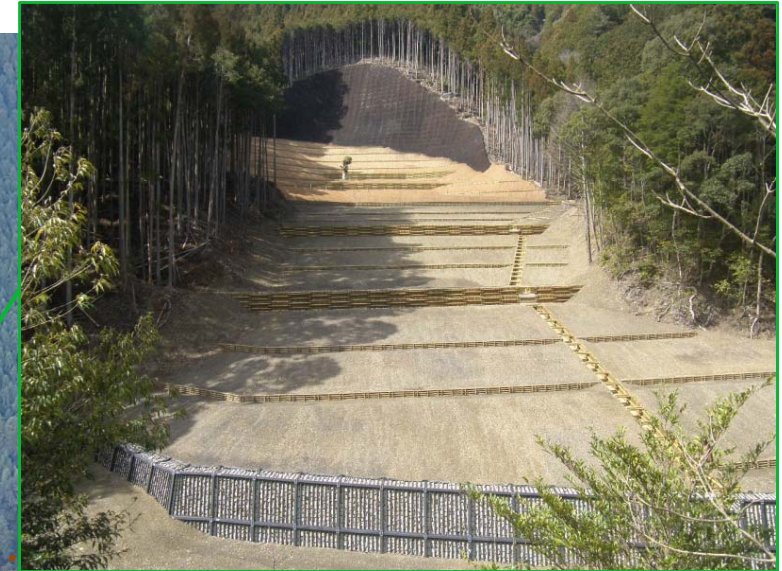
山腹工 完成状況

場所 : 田辺市本宮町三越
崩壊地面積 : 0.90ha
主要工種 : 溪間工
〔谷止工
鋼製枠護岸工〕
山腹工
〔植生法枠工
木製土留工 外〕

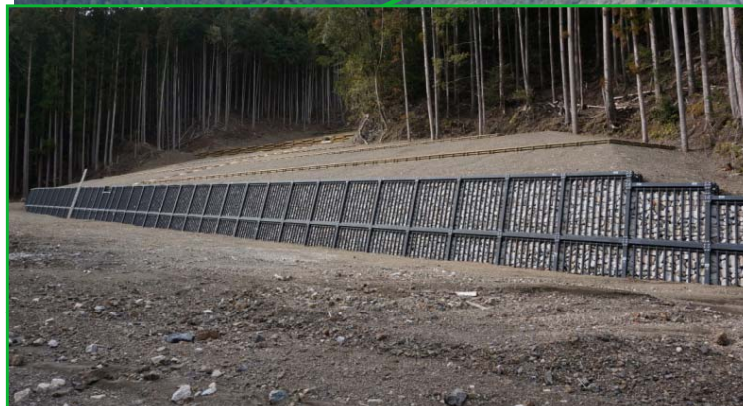
鋼製枠護岸工 完成状況

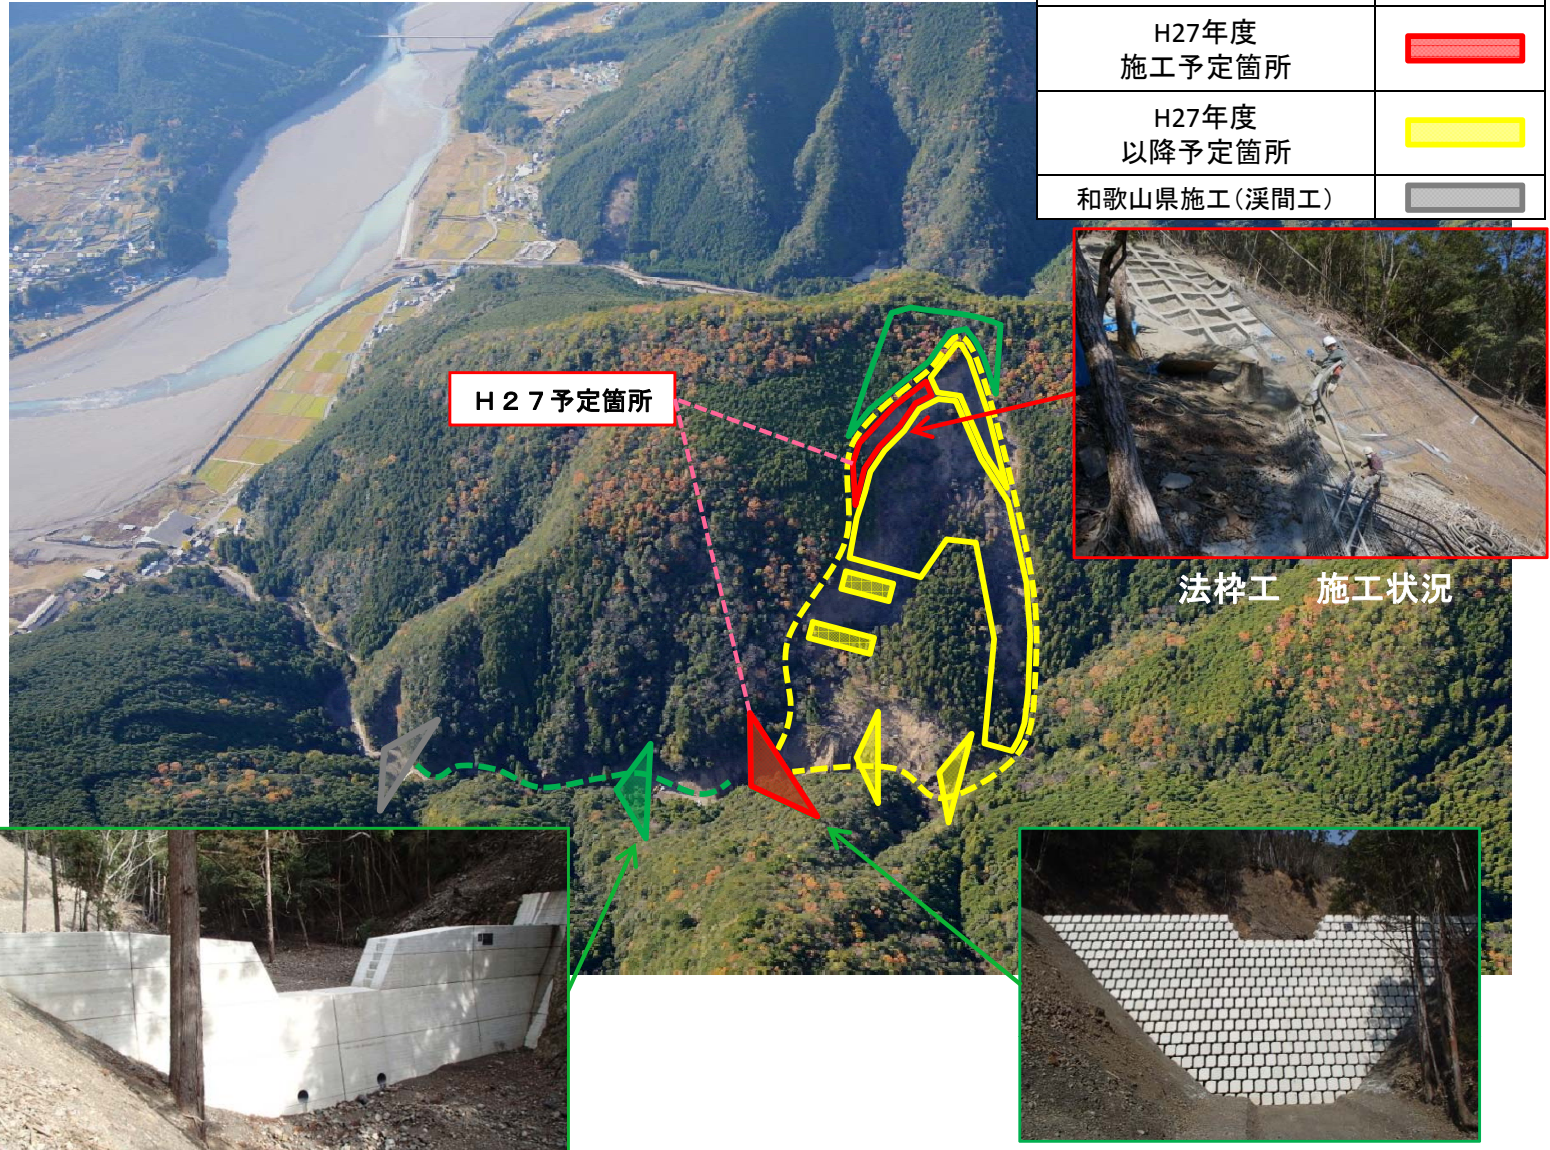
第1号谷止工 完成状況

第2号谷止工 完成状況

場所：田辺市本宮町上切原
 崩壊地面積：5.40ha
 主要工：溪間工(谷止工)
 山腹工(地山補強土工)
 施工予定期間：平成25～32年度
 H27予定工種：谷止工補修、山腹工

概要
 溪床に堆積する不安定土砂の流失防止のために、コンクリート谷止工を施工します。
 また、山腹崩壊地の上部斜面に拡大崩壊の恐れがあるため、山腹工(地山補強土工)を施工します。

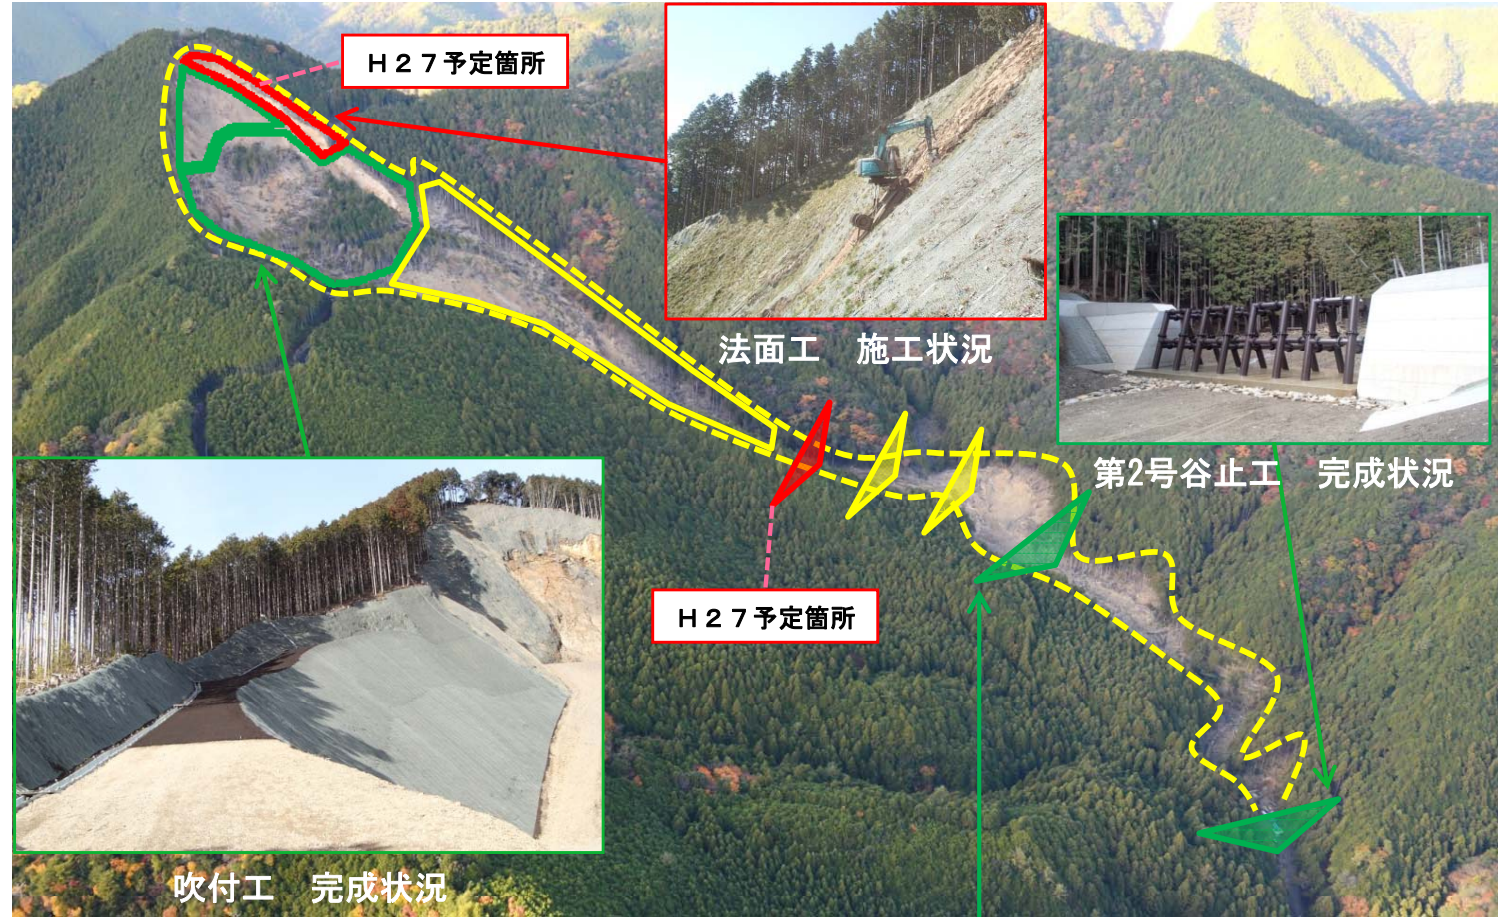
第4号谷止工 完成状況

場所：田辺市本宮町皆地
 崩壊地面積：6.26ha
 主要工種：溪間工(谷止工)
 山腹工(法切工、吹付工外)
 施工予定期間：平成25～34年度
 H27予定工種：谷止工、山腹工

山腹崩壊によって発生した堆積する不安定土砂の流失防止のために、コンクリートブロック谷止工を施工します。

また、山腹崩壊地の上部斜面は拡大崩壊の恐れがあるため、引き続き山腹工(法切工、吹付工外)により崩壊斜面の安定化を図ります。
