ダム運用改善の対応状況について

平成26年12月

電源開発株式会社
西日本支店

第6回熊野川の総合的な治水対策協議会

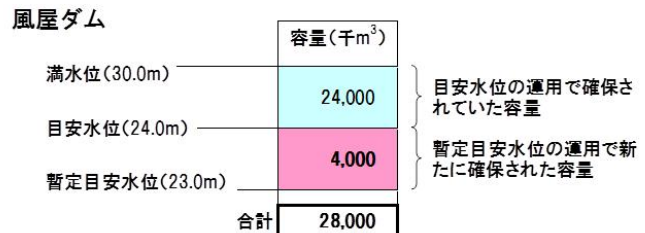
暫定目安水位と空き容量の関係

- 台風による大規模出水が想定される場合において、池原ダムおよび風屋ダムの貯水位を事前に低下させ、空き容量(両ダム合わせて98百万 m^3)を確保する。

※暫定目安水位:平成9年に設定した目安水位を平成24年度出水期から更に低下させた水位

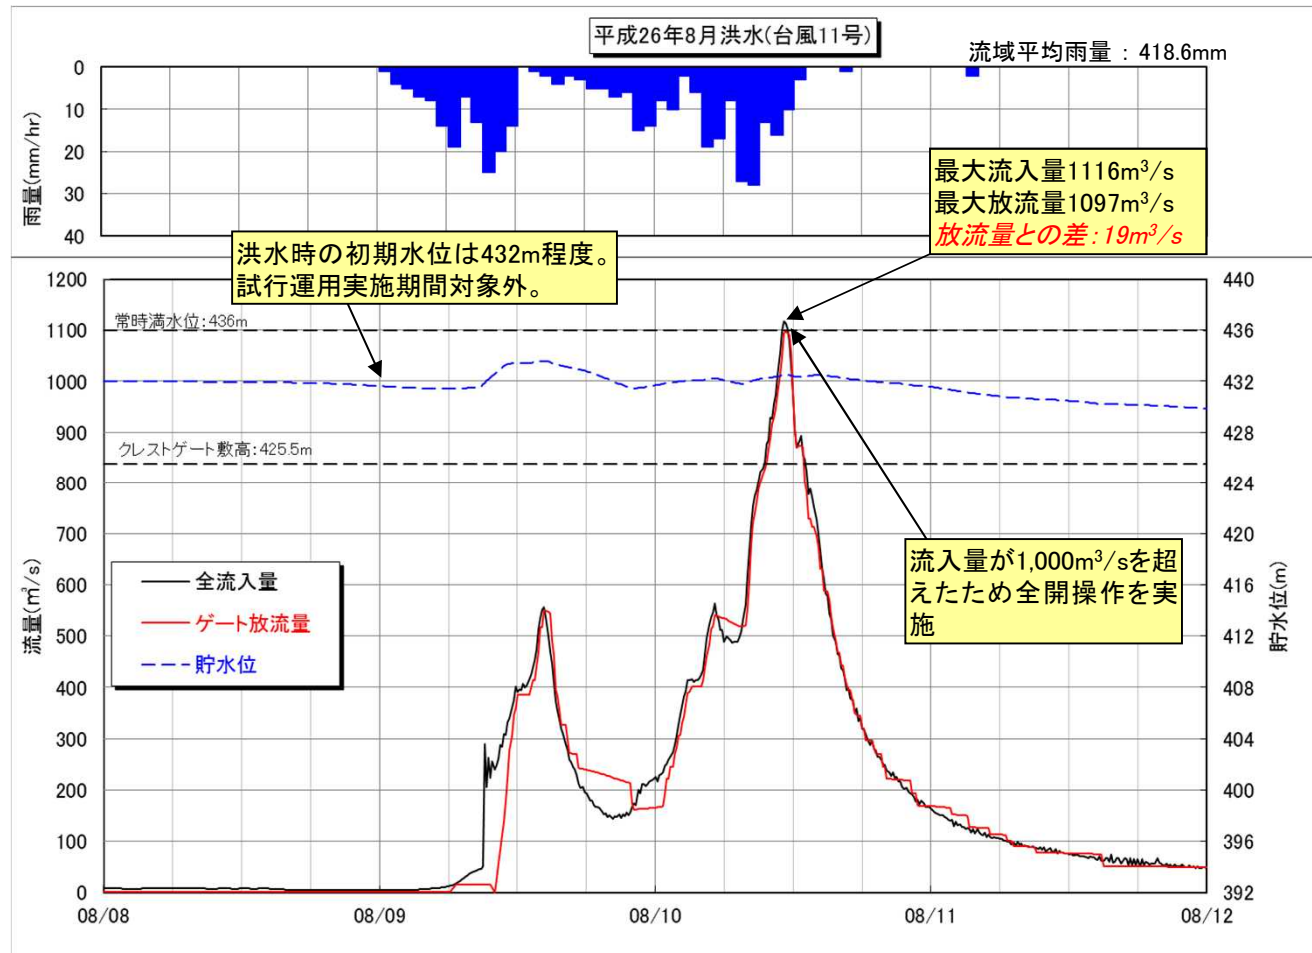
- ・試行運用期間外であったため事前放流は実施していない。
- ・かんがい用水確保の為、初期水位は432m程度であった。
- ・流入量が $1,000\text{m}^3/\text{s}$ を超えたため、全開操作を実施し、ダムからの放流量を $19\text{m}^3/\text{s}$ 低減した。

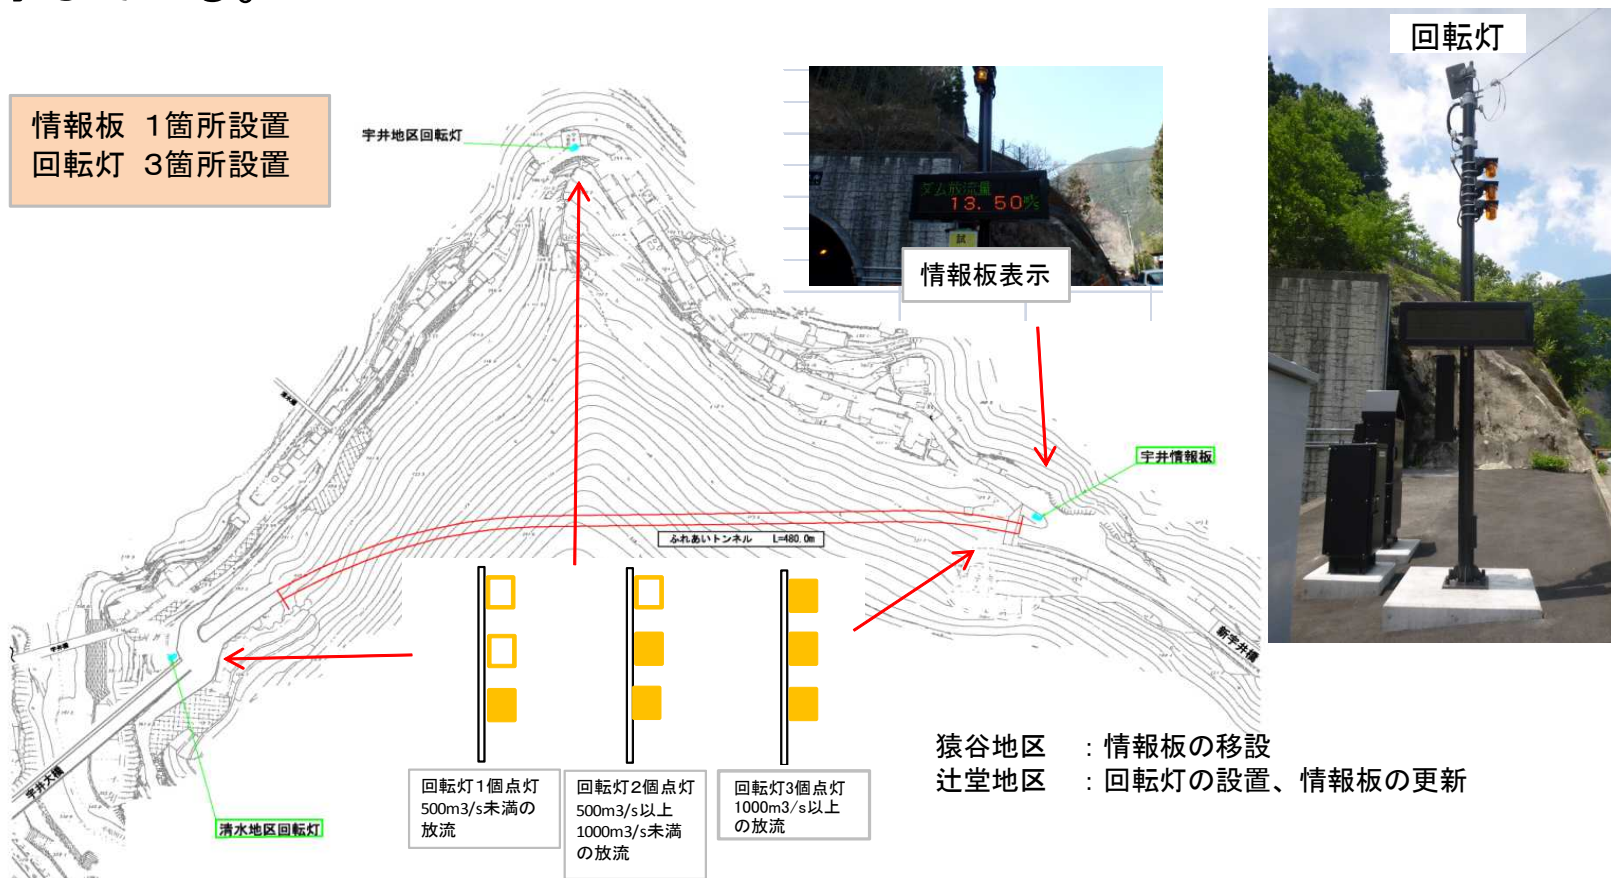
- ・平成25年度より宇井地区において情報板及び回転灯を設置し、放流量の情報を表示している。
