淀川水系流域委員会

平成24年度進捗点検結果説明資料 【治水】

平成26年1月20日

近畿地方整備局

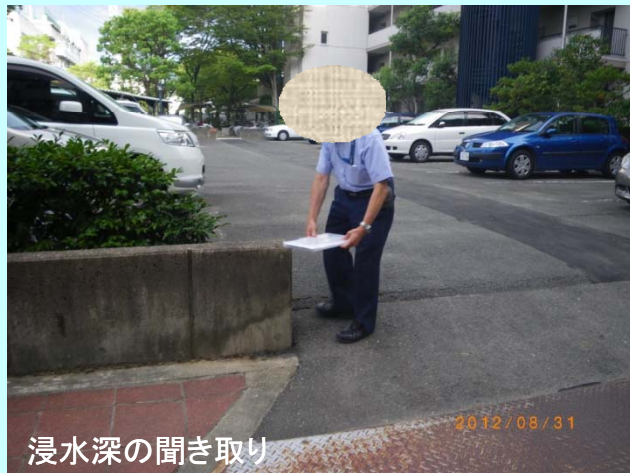
浸水深の聞き取り

淀川河川事務所では、8月の京都府南部豪雨により浸水した宇治市内において、痕跡調査と自治会への聞き取り調査を実施し、浸水範囲を確認すると共に、浸水被害の検証を実施した。

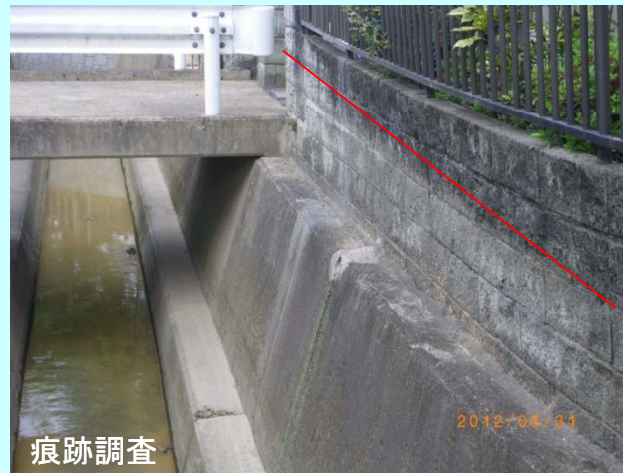
痕跡調査

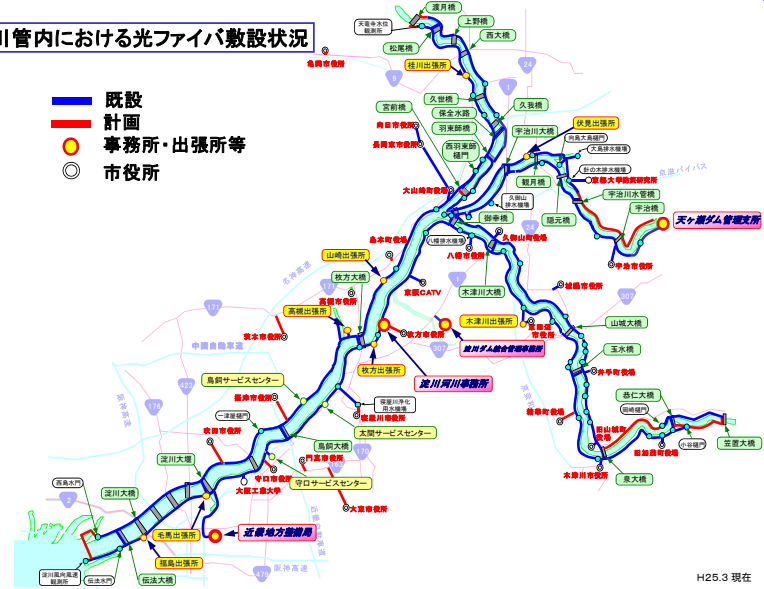
淀川管内における光ファイバ敷設状況

淀川河川事務所と自治体等の関係機関との間に独自に光ファイバを敷設し、河川情報、画像情報を提供している。

H25.3 現在

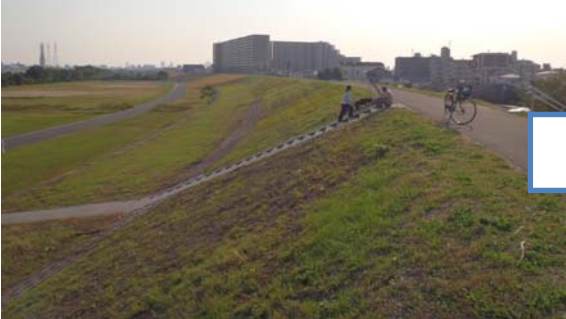
淀川本川大道地区(右岸15k付近)
堤防強化工事施工前

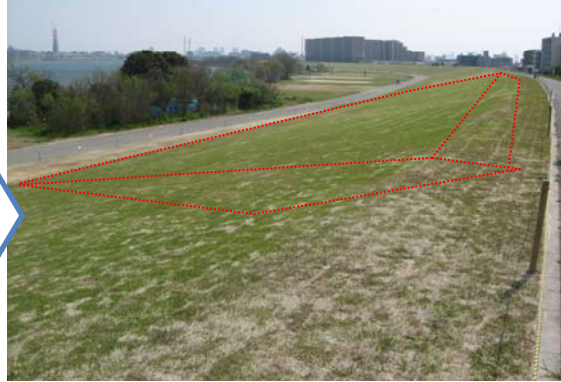
堤防強化(浸透対策)工事施工後

※河川水の浸入を防ぐため、難透水性材料を腹付け盛土し、堤体内に浸透した水を排水するためのドレーン工を実施。ただし、用地に制約がある等の現地条件から、難透水性材料の代わりに、遮水シートを用いる等、現地に則した対策を実施する。

平成24年度は浸透対策5.0kmの整備を実施した。(うち淀川4.3km整備)

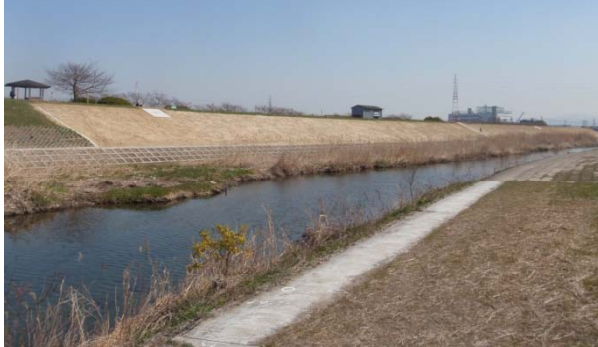
【淀川河川事務所】
淀川(芥川)南庄所地区(芥川左岸2k付近)
堤防強化工事施工後

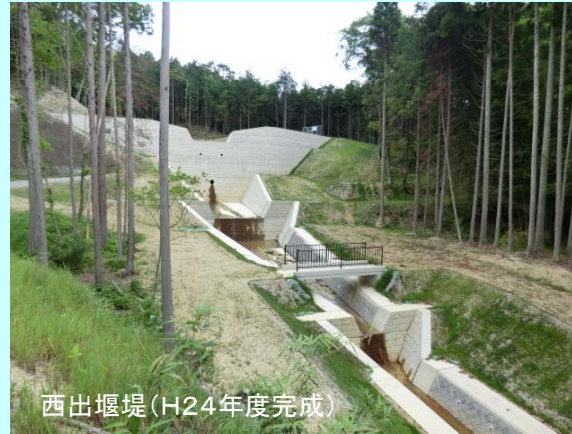
滋賀県甲賀市信楽町西出地先において、平成23年度より工事に着手し、平成24年度末に完成した。堰堤は、コンクリート構造で、高さ10m、長さ58m、整備土砂量は、約2,600m³である。

進捗状況	点検結果
<p>(平成24年度の取組)</p> <ul style="list-style-type: none"> ・水系的指標: 下流及びダムへの堆砂抑制 平成24年度は、瀬田川では、砂防堰堤1基を完成させ、新たに1基工事着手した。 <p>平成24年度末時点の土石流危険渓流への着手率は以下のとおりである。</p> <ul style="list-style-type: none"> ・土石流への対応指標: 土石流危険渓流への着手率 瀬田川: 着手率 13.8% (土石流危険渓流 I) 	<p>山腹工の整備を完成させるなど土砂移動抑制策を着実に進めている。</p> <p>引き続き砂防堰堤の整備等を進めるが、瀬田川については、伝導谷堰堤及び南郷堰堤の完成をもって、平成25年度末の直轄砂防事業を完了する予定としている。</p>

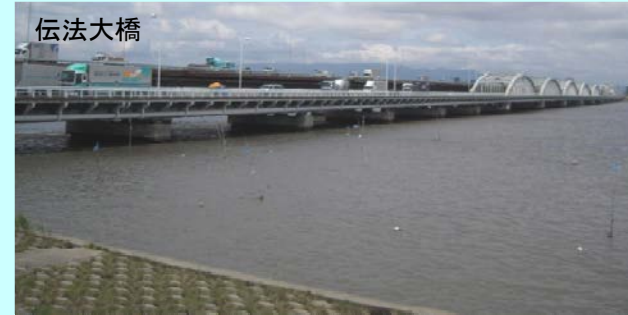
伝法大橋

淀川本川の感潮区間には3橋の橋梁が計画高水位以下となっており、高潮による浸水被害を防ぐため、陸閘が設置されている。

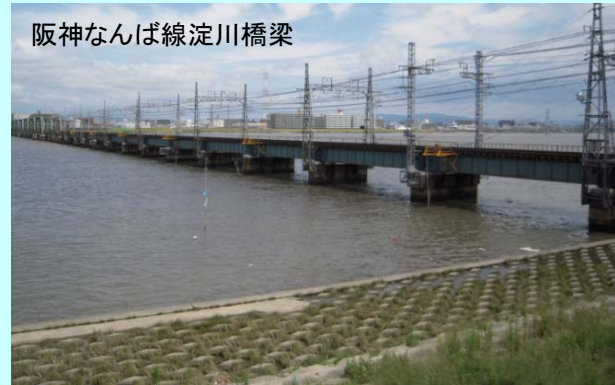
阪神なんば線淀川橋梁

なお、最も桁下高が不足している阪神なんば線橋梁については、架け替えに向け調査検討を行い、継続して関係機関と調整を進めている。

進捗状況	点検結果
<p>(平成24年度の取組)</p> <p>平成24年度は、最も阻害率が大きく、桁下高が不足している阪神なんば線橋梁の架け替えに向け調査検討を行い、継続して関係機関と調整を実施した。</p>	<p>最も桁下高が不足している阪神なんば線橋梁の架け替えについて調査検討及び関係機関との調整が進んでいる。</p> <p>今後とも、阪神なんば線を始め、高潮に対して阻害となる橋梁の架け替えに向けて調整を図っていく。</p> <p>また、一部橋梁で陸閘となっている箇所について、引き続き適切な管理に努める。</p> <p>さらに、計画規模を越える高潮に対しても被害を最小に押さえるため、大阪湾高潮対策協議会(平成19年度設立)が関係府県と共同して策定した「大阪湾高潮対策危機管理行動計画ガイドライン」(平成22年3月)を踏まえて関係機関が取り組むべき危機管理方を検討していく。</p>

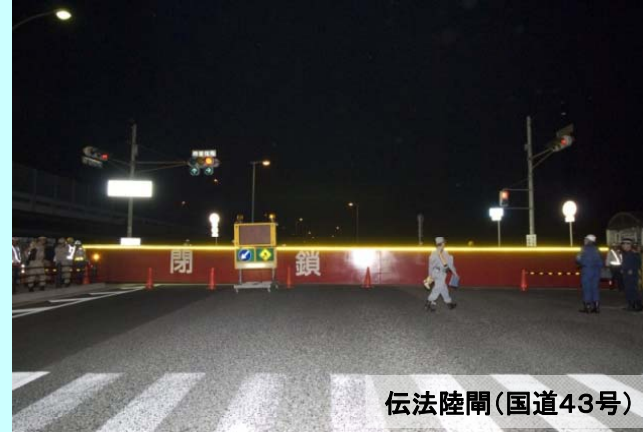
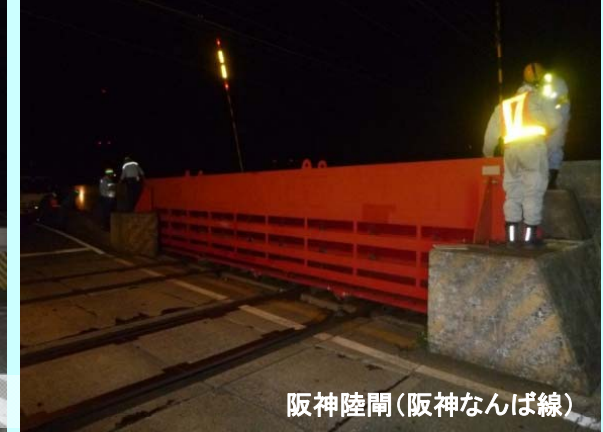
【陸閘操作訓練の事例】

昭和52年度から毎年、淀川・神崎川・左門殿川筋にかかる防潮扉の開閉操作訓練を関係機関の参加のもと実施している。
陸閘のある3橋のうち最も桁下高が不足している阪神なんば線橋梁については、架け替えに向け調査検討を行い、継続して関係機関と調整を進めている。
