# 淀川水系流域委員会

## 平成26年度進捗点検結果説明資料 【河川環境(木津川)】

平成27年 12月22 日

近畿地方整備局

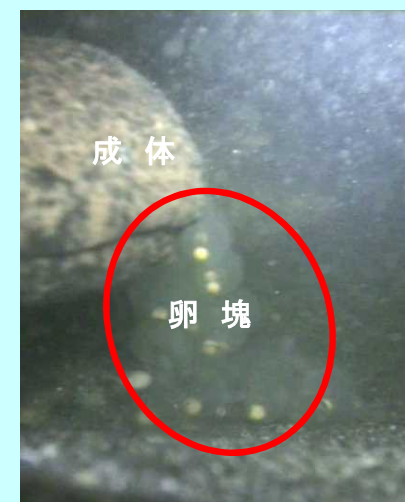
人工巣穴構造

保全対策の一つである人工巣穴の設置については、河川内に試験設置した人工巣穴において、モニタリングを継続して実施している。

これまでのモニタリングにより、H22年度及びH23年度は成体が人工巣穴を利用する様子を数回確認することができた。

H24年度は、9月14日に初めて人工巣穴内に成体とともに卵塊を確認することができた。しかし、その後の出水以降は成体も卵塊も確認できず、H25年度及びH26年度も確認できなかった。

※1 本体:直径60cmの塩ビ管を半分に割ったもの

※2 入口:幅18cmのU字溝

今後も人工巣穴で産卵から孵化するところまで確認するため継続してモニタリングを実施する。

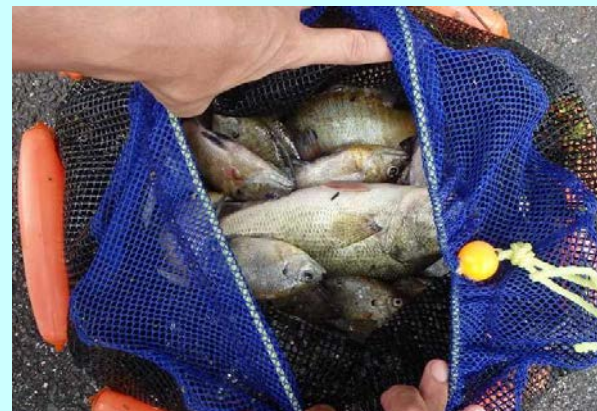
駆除した外来魚(高山ダム)

高山ダムでは、外来魚が継続して確認されているため、漁業協同組合と協力して、平成19年度より貯水池内の外来魚駆除作業を行っている。平成26年は、7月5日と8月2日に、ブラックバスやブルーギルなど約4,130匹の外来魚駆除を実施した。

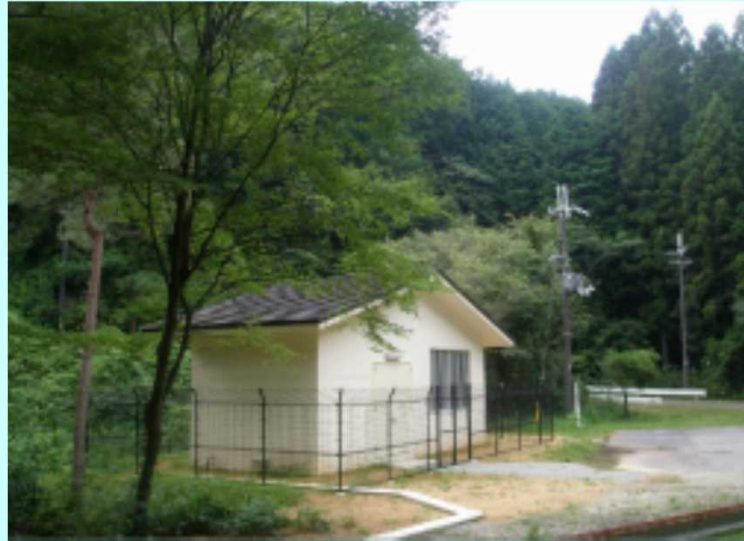
平成21年度 室生ダム曝気設備上屋(貯水池中流)の新設

室生ダムの曝気設備上屋を、周辺の木々や湖面といった景観との調和に配慮した色調とした。

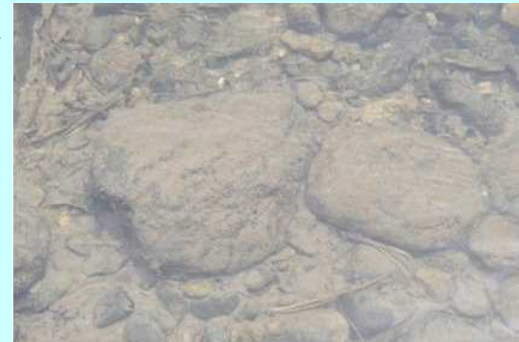
フラッシュ放流前  
(H26.5.9 比奈知ダム下流 四間橋)

青蓮寺ダム、室生ダム、比奈知ダムにおいて、フラッシュ放流を実施した結果、下流で河床の付着物質の剥離が見られた。そのため、一時的に藻が剥離することで、新しい藻に更新され、魚類の餌場として良好な環境が保たれたと考えられる。

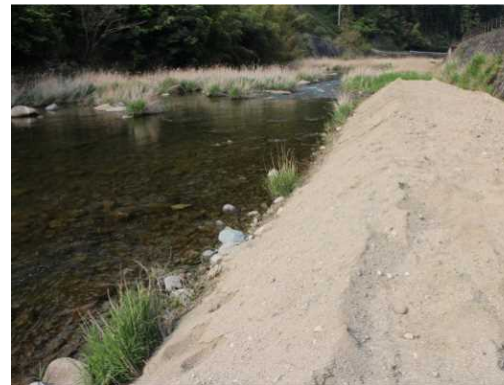
置土状況 出水前  
(H26.5.9撮影、比奈知ダム下流)

進捗状況		点検結果	
<p>(平成26年度の取組)</p> <p>・比奈知ダム(平成16年度～フラッシュ放流、平成20年度～土砂還元)                      平成26年度は、フラッシュ放流(最大放流量30m<sup>3</sup>/s)による土砂還元(置土50m<sup>3</sup>)を実施し、出水による土砂還元(置土100m<sup>3</sup>)とあわせて合計150m<sup>3</sup>の土砂還元を実施した。</p>			
<p>比奈知ダム土砂還元の概要</p>			
年度	置土時期	流出時期	流出量
H21年度	2009/3	2009/5/8	30m <sup>3</sup> (出水)
		2009/5/14	0m <sup>3</sup> (フラッシュ)
H22年度	2010/5	2010/5/11	65m <sup>3</sup> (フラッシュ)
		2010/5/17	
	2010/10	100m <sup>3</sup>	-
	2011/3	100m <sup>3</sup>	-
H23年度	-	2011/3~5	30m <sup>3</sup> (出水)
	-	2011/5/17	150m <sup>3</sup> (フラッシュ)
	-	2011/7/18,21	20m <sup>3</sup> (出水)
H24年度	2012/4	2012/5/2	20m <sup>3</sup> (出水)
		2012/5/9,16	60m <sup>3</sup> (フラッシュ)
		2012/6/19	20m <sup>3</sup> (出水)
H25年度	2013/5	2013/9/15	20m <sup>3</sup> (出水)
H26年度	2014/5	2014/5/9,16	50m <sup>3</sup> (フラッシュ)
		2014/8/9	100m <sup>3</sup> (出水)

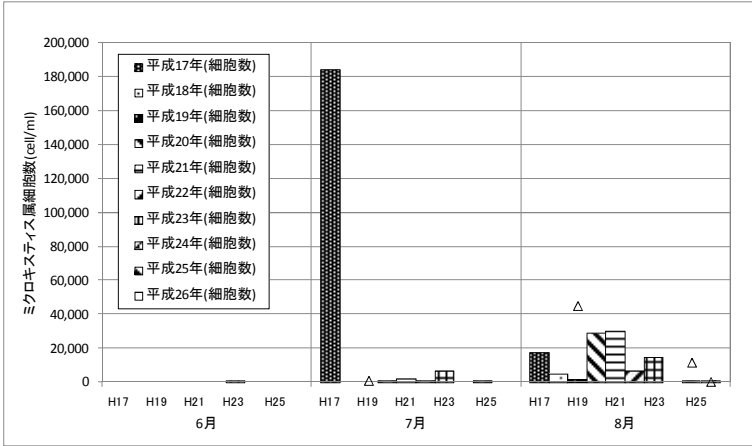
進捗状況	点検結果
<p>(平成26年度の取組)</p> <p>一庫ダムでは、浅層曝気設備の増強に伴ってモニタリング調査を行っている。</p> <p>一庫ダム浅層曝気稼働前後のアオコの原因となるマイクロキスティス細胞数の変化</p>

<p>※浅層曝気設備は平成18年6月より2基、平成23年4月より4基、平成24年4月からは深層曝気設備(浅層曝気併用型)を運用開始</p> <p>※△は定期調査を上回る臨時調査の最大値</p> <p>天ヶ瀬ダムにおいては、底質モニタリングを継続実施しているが、滞留に伴う水質汚濁や悪化は確認されていない。</p>	<p>一庫ダムでは、浅層曝気設備を平成18年6月より運用開始しており、近年の浅層曝気設備の増強等もあって、アオコの原因となるマイクロキスティスが減少傾向にある。</p> <p>今後も引き続き、効率的な浅層曝気設備の運用方法を検討していく。</p>

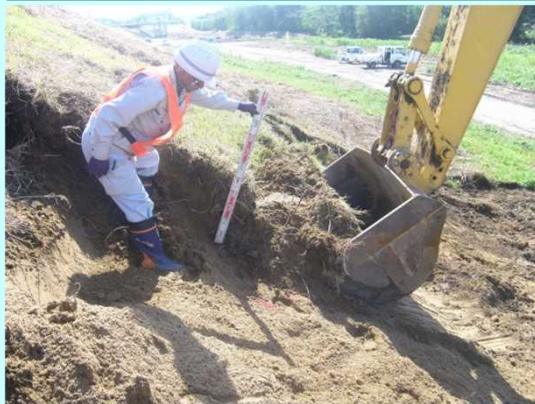
①表土の剥ぎ取り状況

綺田地区における堤防強化工事に伴う保全対策の事例(木津川17.7k付近)

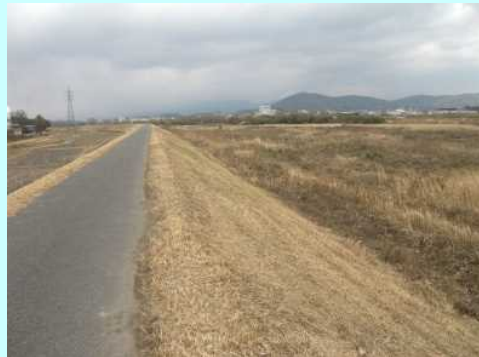
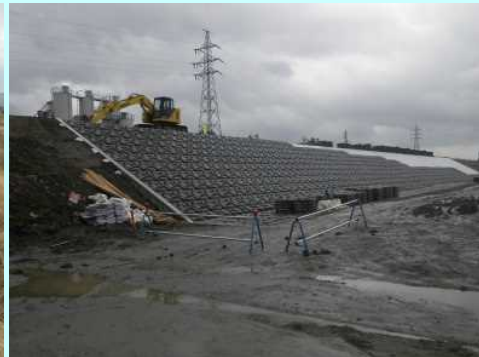
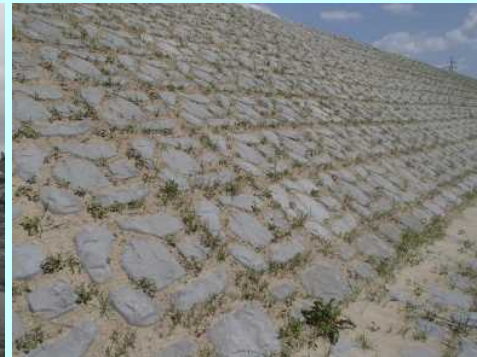
木津川上流河川事務所管内の柘植川右岸0.3k付近の高水護岸工事においては、擬石緑化ブロック(客土タイプ)で施工することにより、客土部からの緑化が期待でき、自然堤防に近い環境を創り出し、植生の回復を行った。

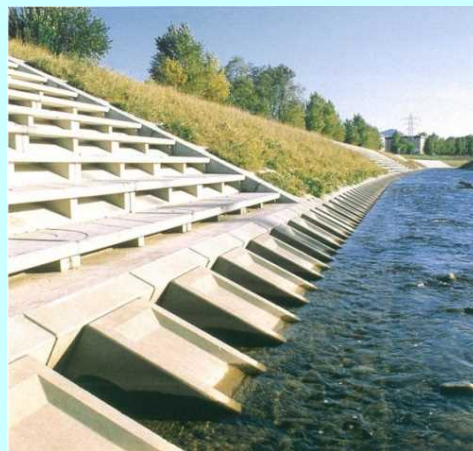
(施工後)

木津川上流河川事務所管内の木津川右岸58.4k付近の低水護岸工事においては、水中生物(特にオオサンショウウオ)に配慮した低水護岸を施工しており、残存する良好な生息環境を保存できるよう進めている。
