川上ダム建設事業における オオサンショウウオの保全対策について

(独)水資源機構 川上ダム建設所
環境課 竹澤秀史

川上ダムの概要

オオサンショウウオの保全対策

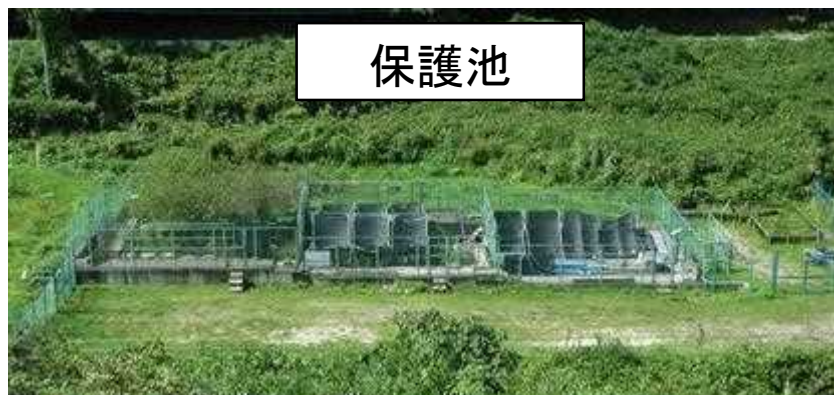
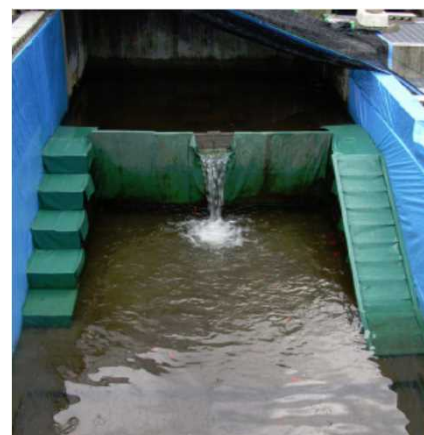
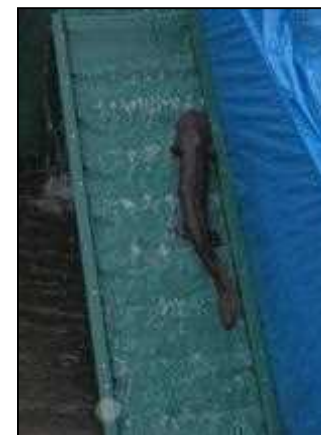
遡上路の実験・効果検証状況

【遡上路】

河川を横断している構造物を、オオサンショウウオが移動できるような人工の通路を形状等を変えて設置し、効果が確認できた。

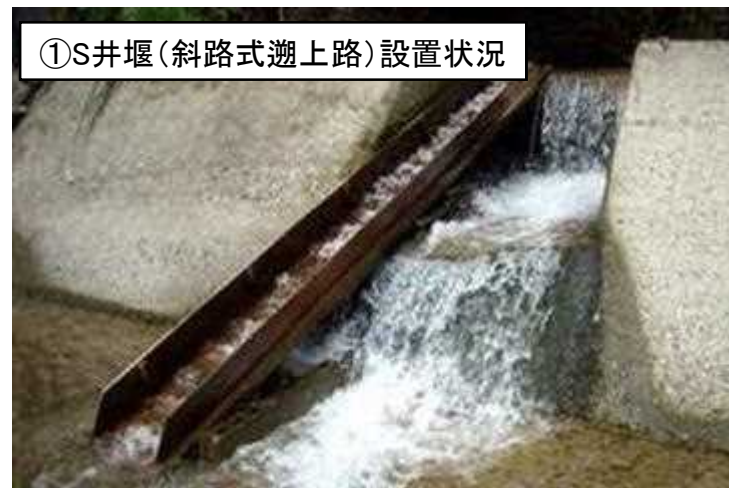
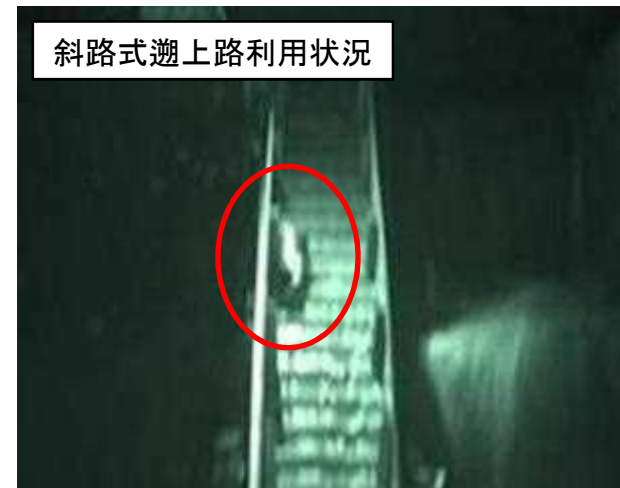
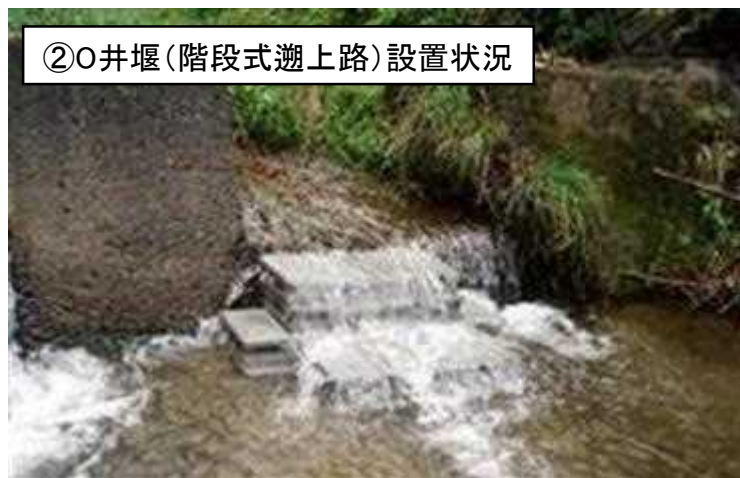
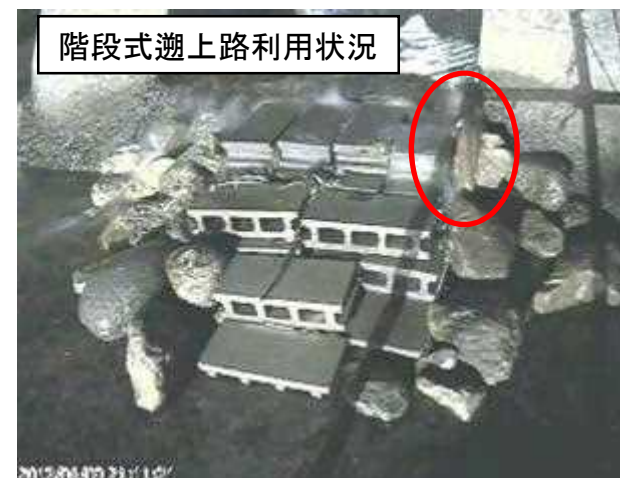
遡上路：斜路式、階段式も以下の写真のようにオオサンショウウオが利用している状況を確認することができた。さらに、横断構造物上下流の生息状況を確認した結果から遡上個体数の増加を確認することができた。

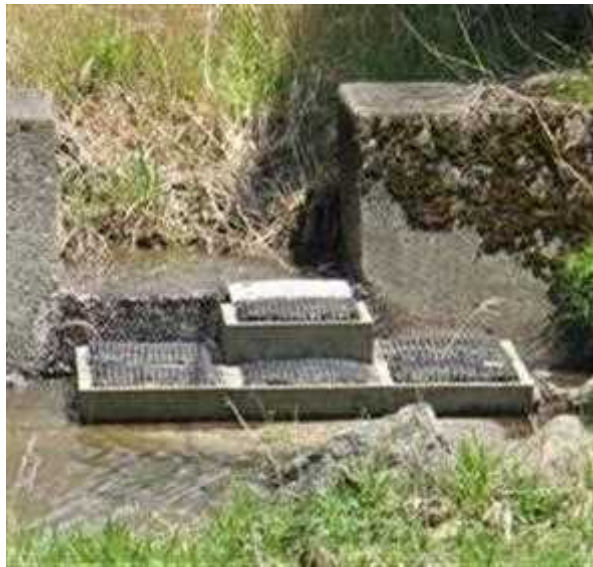
(階段式)

平成28年度までに13箇所中12箇所の横断構造物に対して遡上路的を設置した。ただし、設置する予定だった1箇所は、平成29年度に横断構造物を撤去するため、遡上路的の設置を見送った。
また、写真のように横断構造物の高さにより、階段式、斜路式又はその併用とした遡上路的の設置を行った。

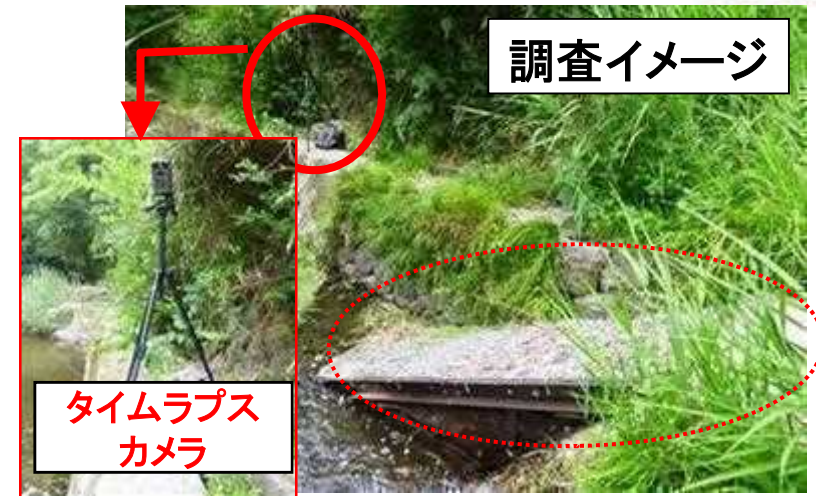
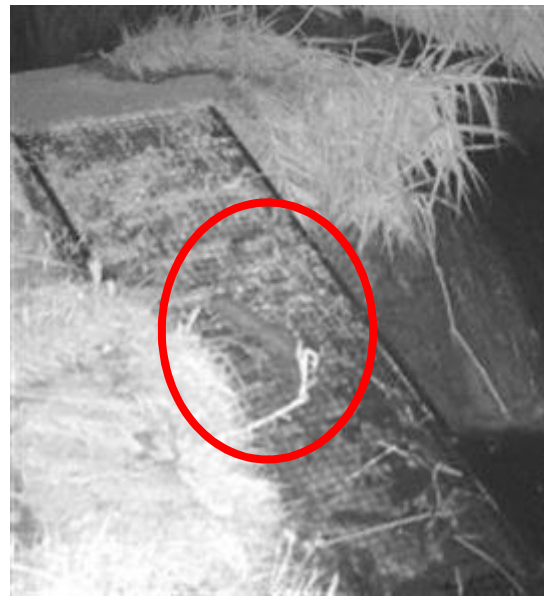
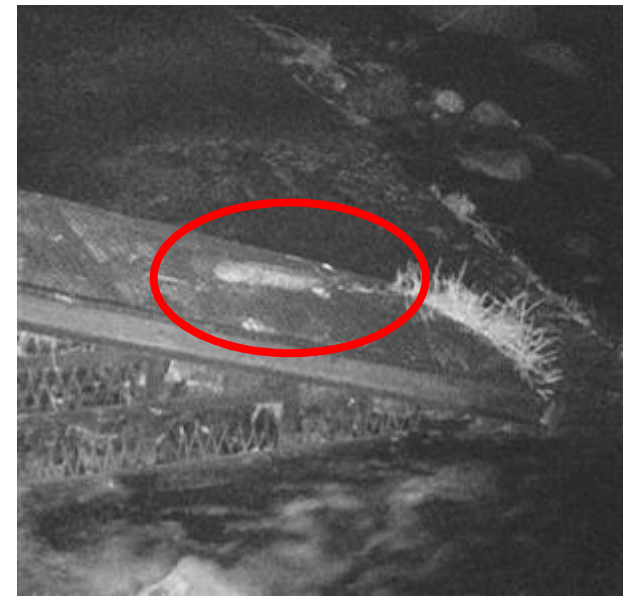
オオサンショウウオが遡上する状況

タイムラプスカメラにより、17時から翌朝9時まで1分ごとに撮影を行い、遡上路的利用状況の確認を行った。この結果、12箇所中9箇所で遡上路の上にあったオオサンショウウオを撮影することができた。

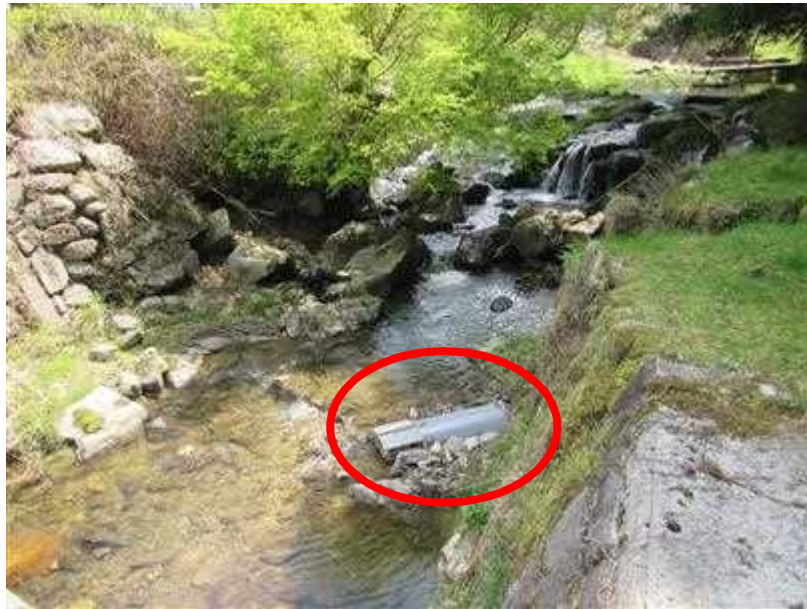
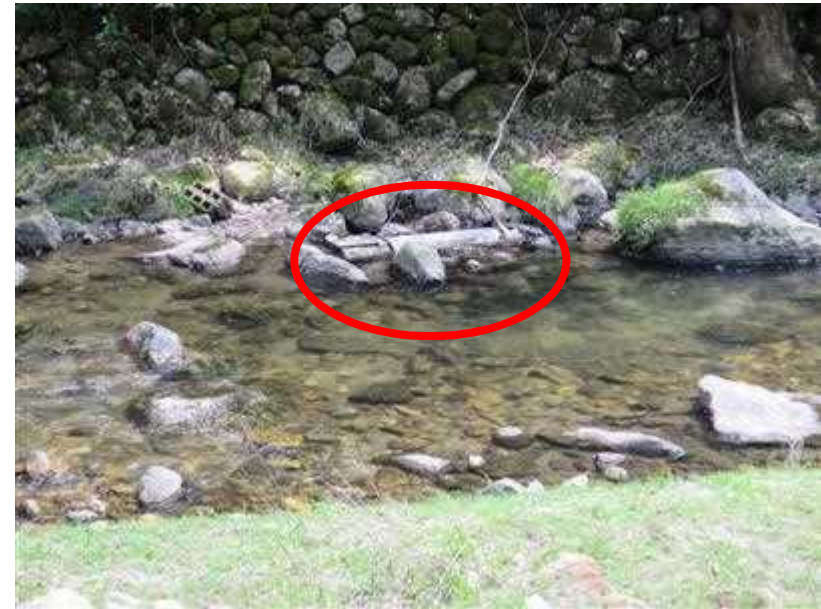
人工巣穴の設置状況

平成28年度までに29箇所人工巣穴を設置した。

- ・過去に巣穴があった場所
- ・出水等の影響を受けにくい場所
- ・設置工事やモニタリング調査時にアクセスしやすい場所

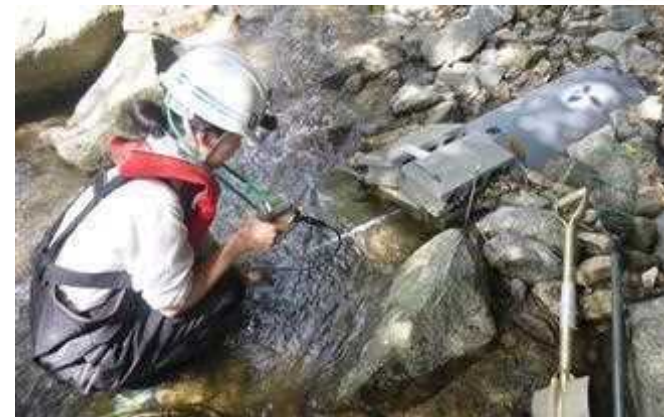
水中カメラによる調査状況

水中カメラにより、人工巣穴内のオオサンショウウオの利用状況の確認を行った。この結果、29箇所のうち、10箇所において、オオサンショウウオの成体がいることを確認したが、産卵や孵化幼生はまだ確認できていない。
