ダム下流の 河川環境改善の取り組み

(独) 水資源機構一庫ダム管理所

渡部信太郎

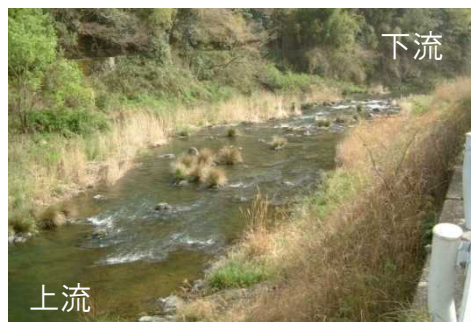
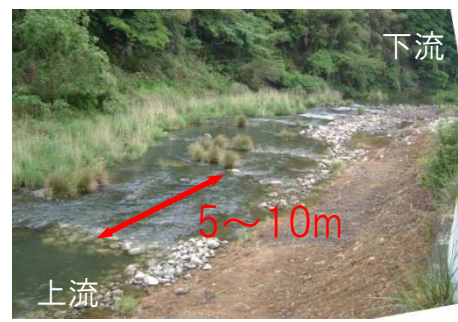
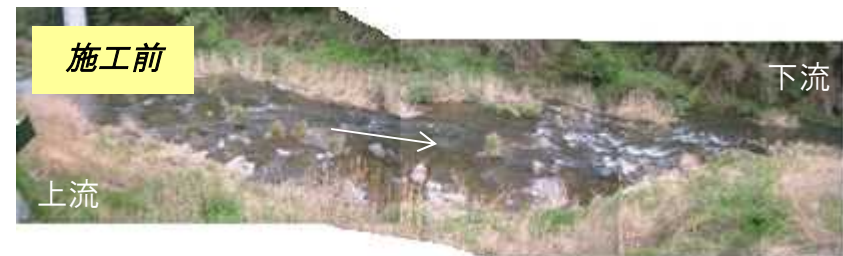
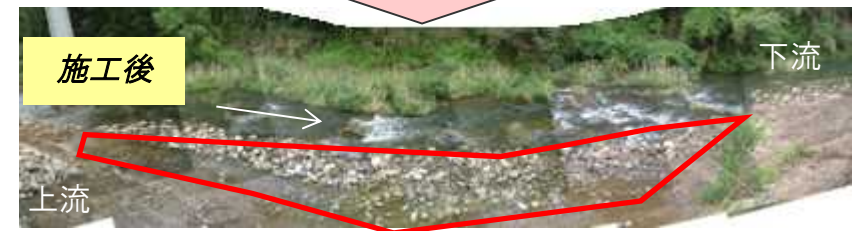
玉石投入 190m³
ヨシの除去 2,000m²

- ・ヨシは重機により、根から除去
- ・玉石は右岸側に敷き均し、5~10mの間隔で河川を横断するように配置

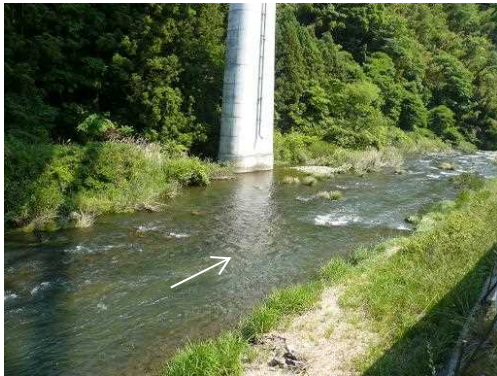
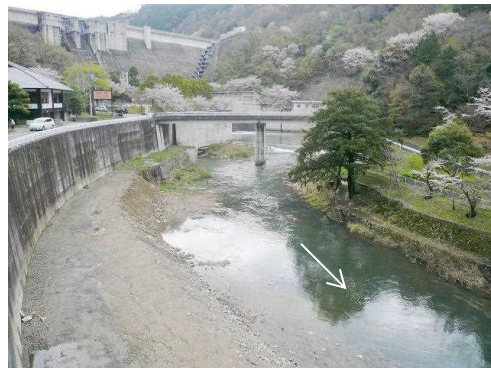
フラッシュ放流前

・土砂は出水の度に流下し、ダム下流4.6km地点(本川合流地点)まで流下していることを確認(トレーサー法)

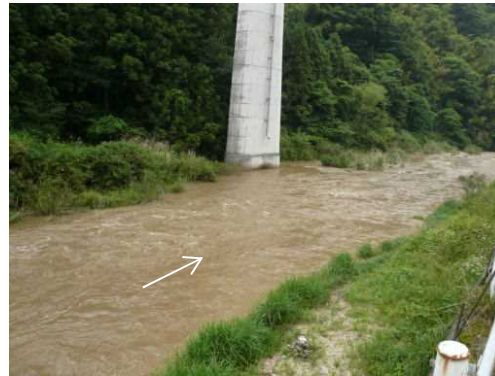
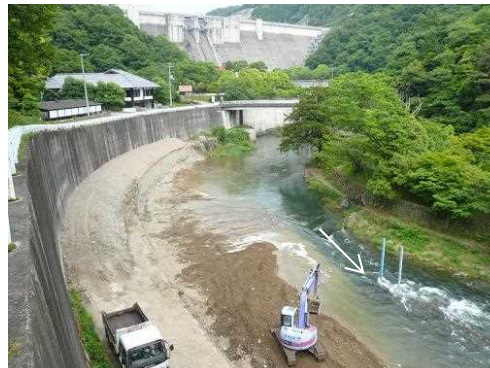
フラッシュ放流中

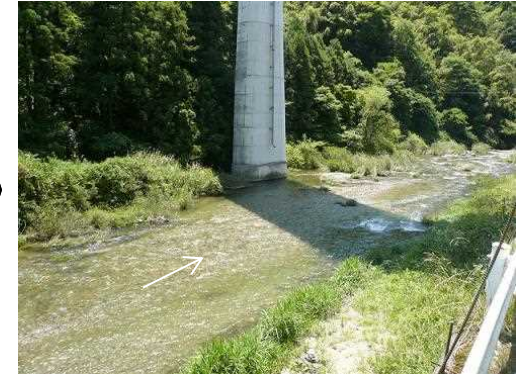
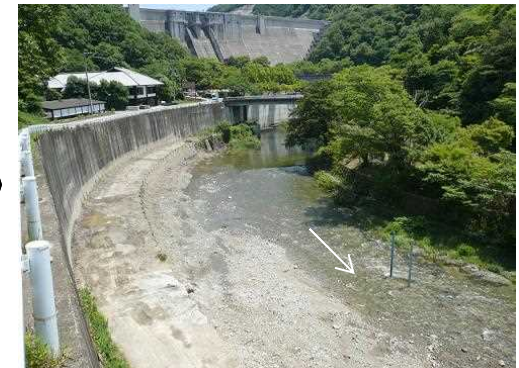
フラッシュ放流後

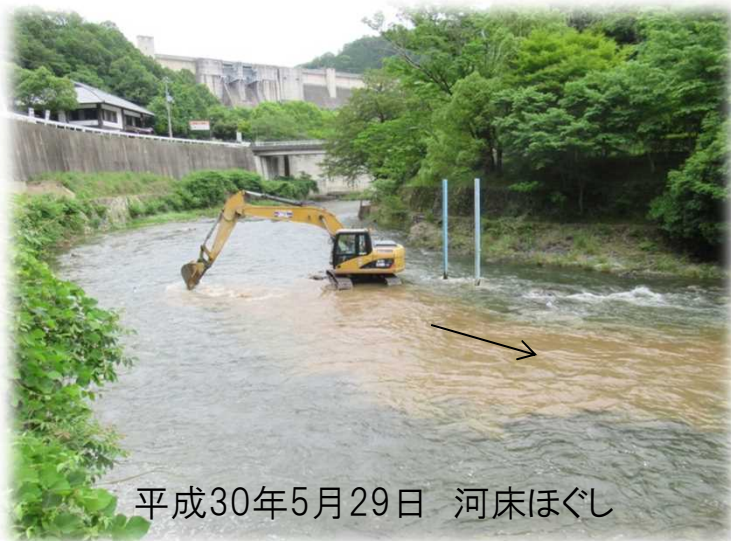
平成30年5月29日 河床ほぐし

- ・重機により、河床を掘削、巨石掘り起し
- ・ランダムに河床に起伏をつける

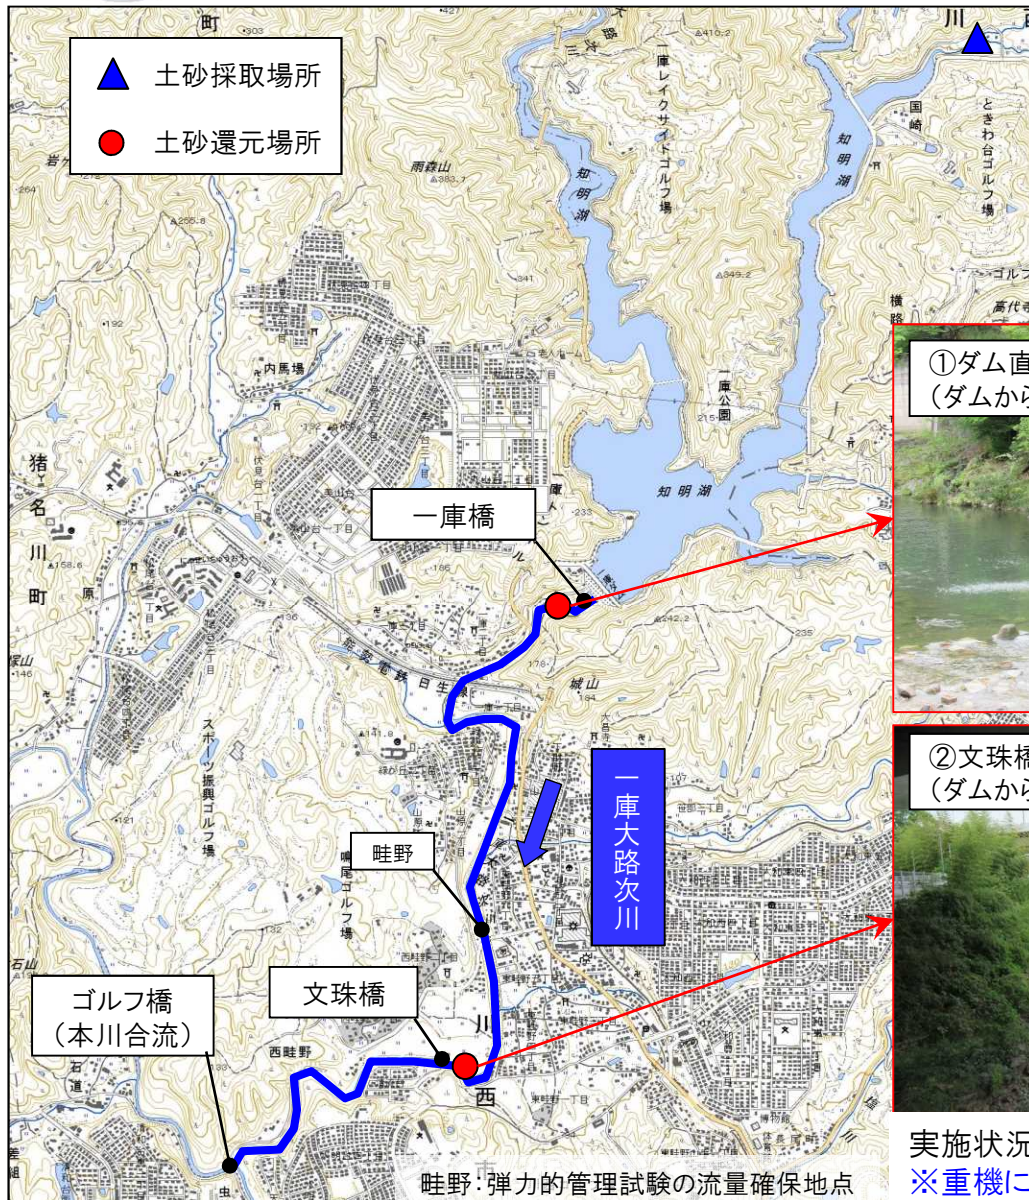
- 放流量は $12.5\text{m}^3/\text{s}$ (この時期の通常放流量の約4倍)を4時間程継続
- この操作により、下流では最大約50cmの水位上昇(放流警報・下流巡視を実施)
- 還元土砂は事前に粒度組成・水質分析を実施

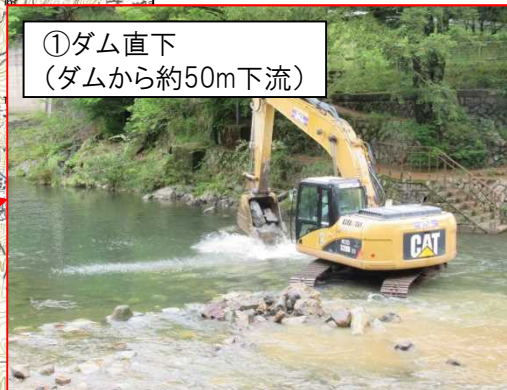
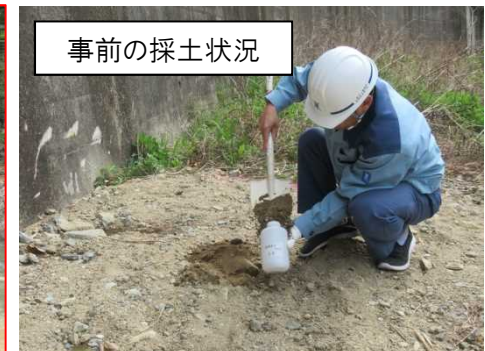
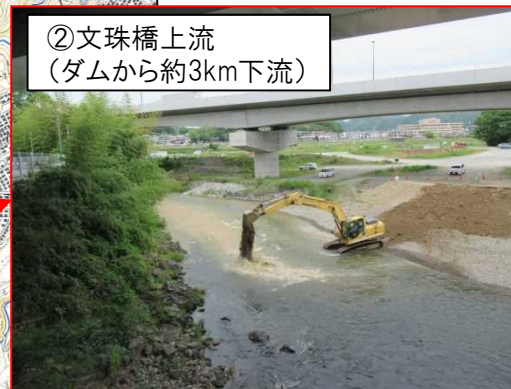
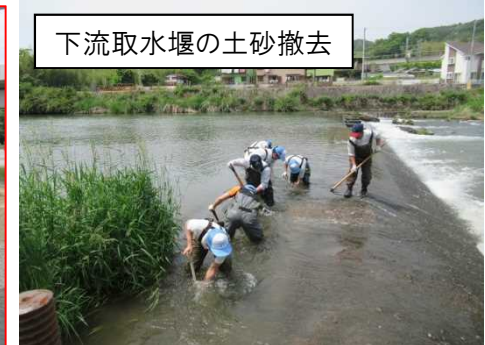
実施状況(H30年5月29日)
※重機により土砂投入し効率よく流す

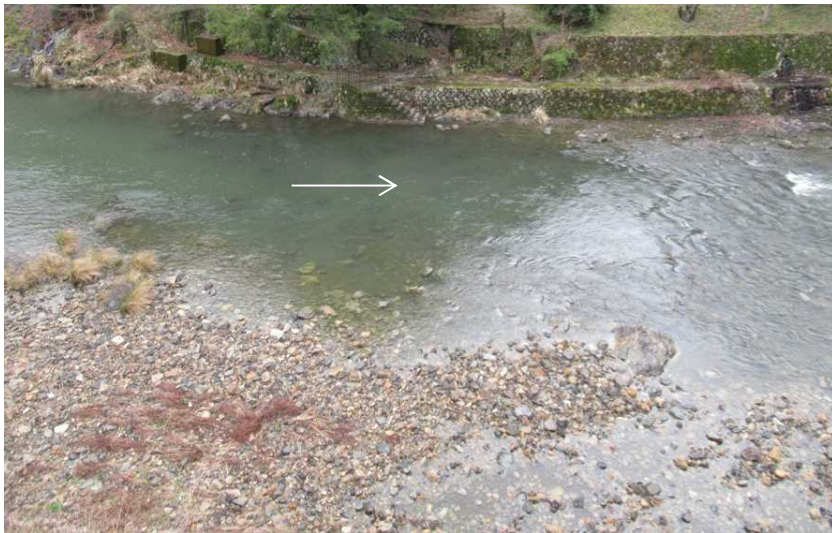
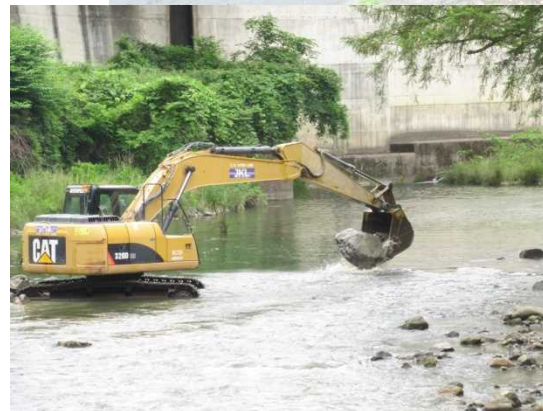
- ・流心となる左岸に水深の深い箇所(淵)があったため、比較的大きい石(頭大くらい)を深みに投入(玉石約100m³投入)
- ・河床をほぐすことで、河床の起伏を創出して平準化を解消させる。(生息場の造成)

実施状況(H30年5月29日)

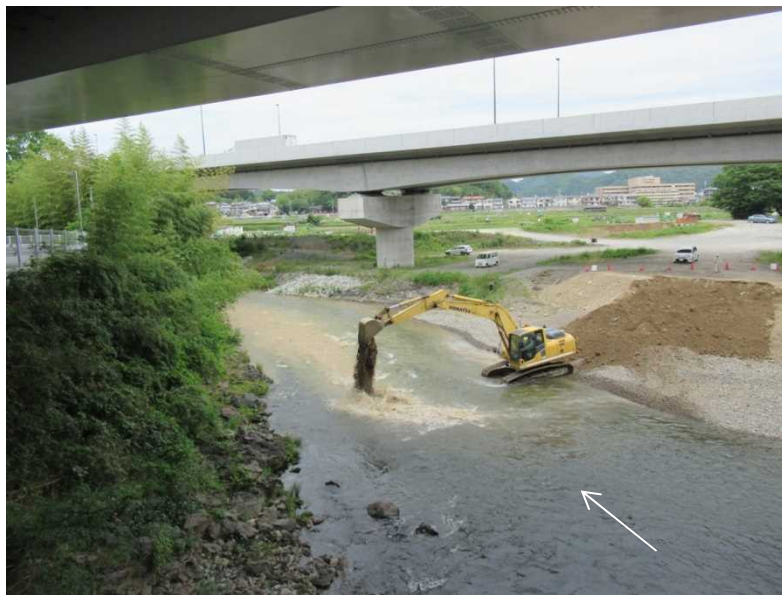
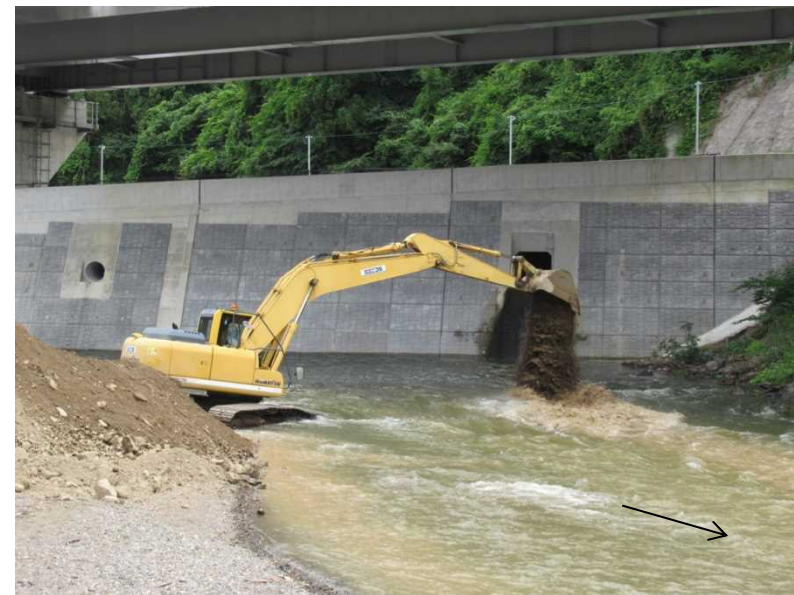
- ・流心を左岸に寄せ、流速が早い箇所に土砂を投入(効率よく流下させる)

実施状況(H30年5月29日)

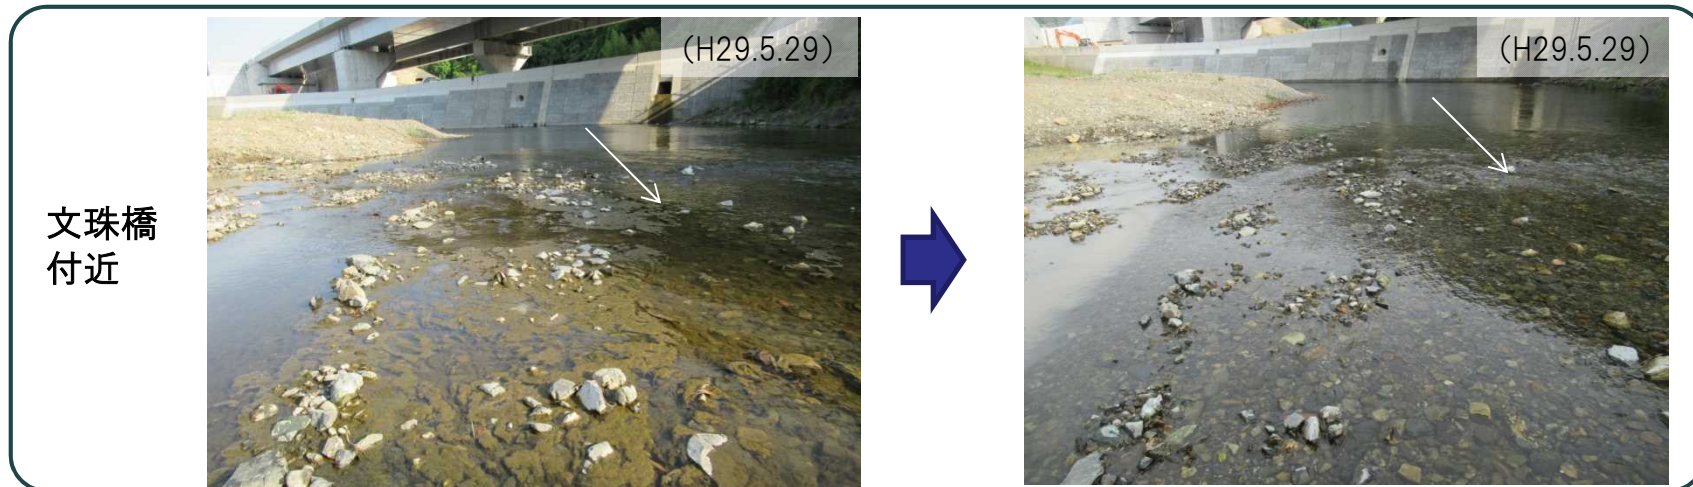
フラッシュ放流前

フラッシュ放流後

浅瀬の淀みが解消し石もきれいに！

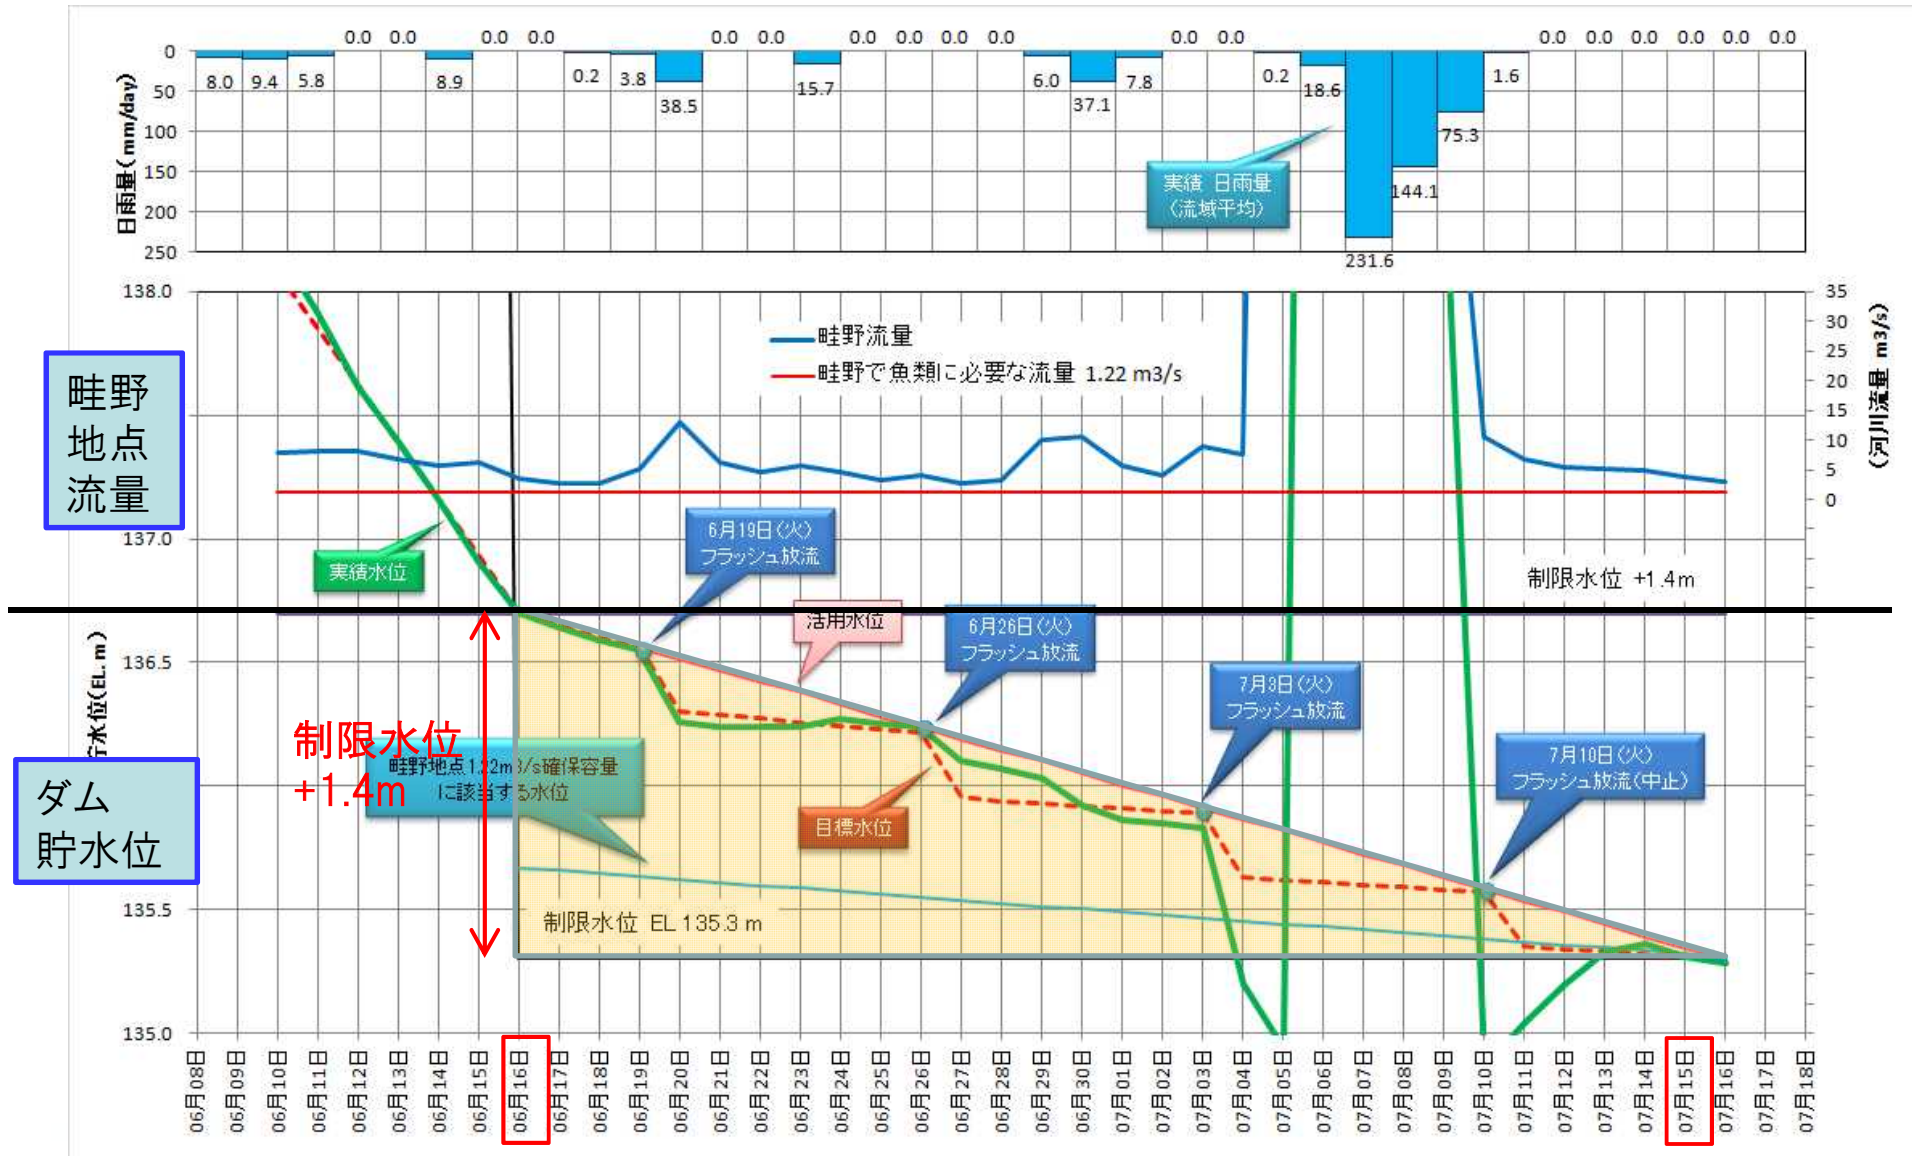
平成30年度 一庫ダム弾力的管理試験実施結果 (試験期間H30.6.16~7.15)

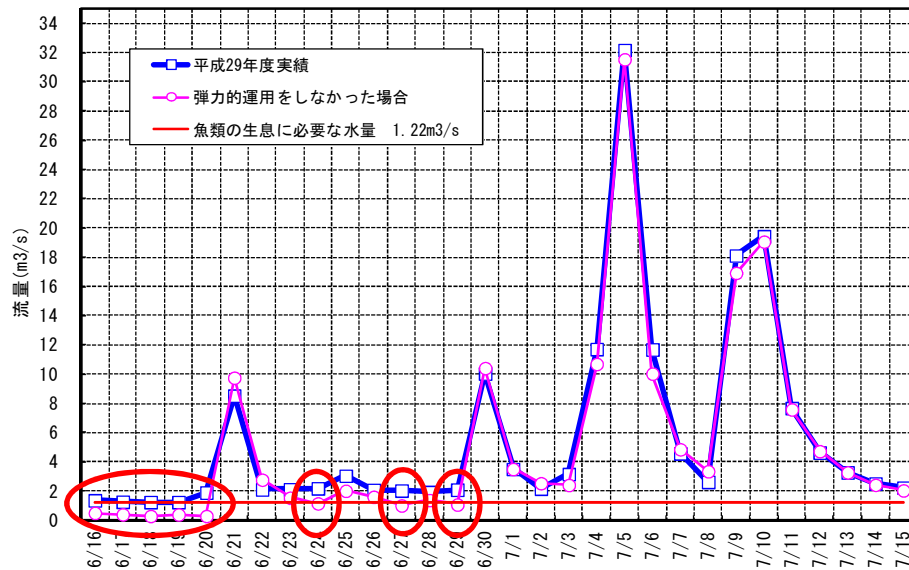
【畦野地点の流況(H29)】

魚類の生息に必要な水量を常時確保することができた。
弾力的運用を仮に実施しなかった場合、必要流量を満たさない日が発生した。

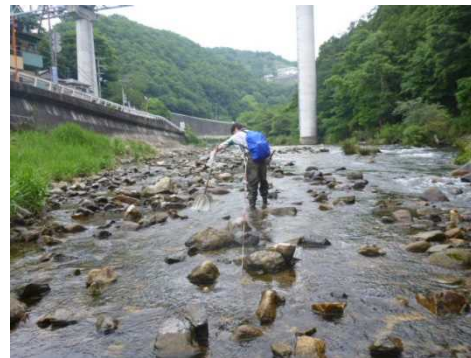
魚類調査(電気ショッカー等)

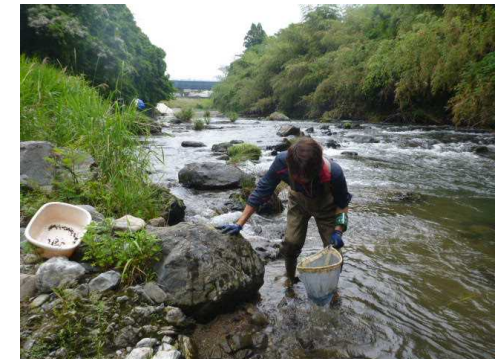
底生動物採取

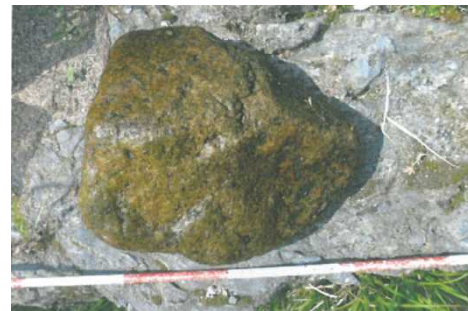
付着藻類調査

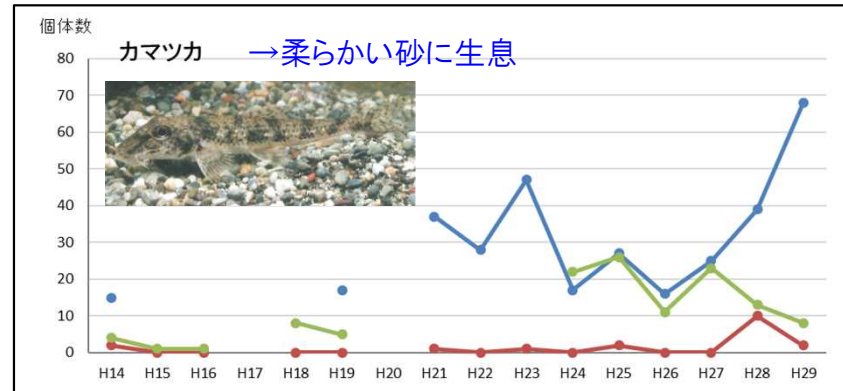
地点別の確認個体数(H29)

砂底の範囲の少ないダム下流では、カワムツとカマツカは定着していない！

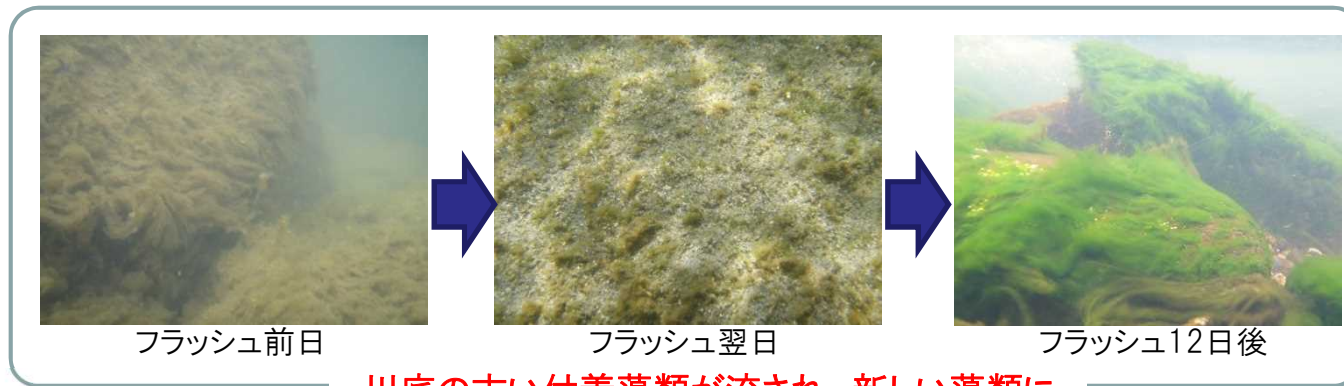
川底の古い付着藻類が流され、新しい藻類に
