# 河道内の効果的な竹伐採方法について

国土交通省 近畿地方整備局  
木津川上流河川事務所 管理課 山本 洋

令和元年10月30日

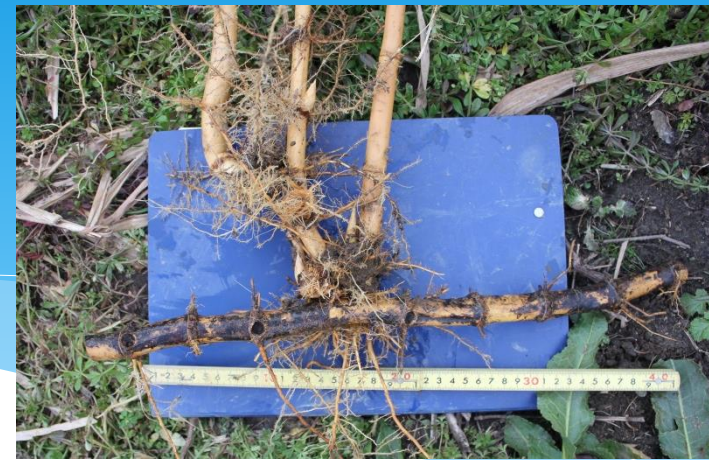
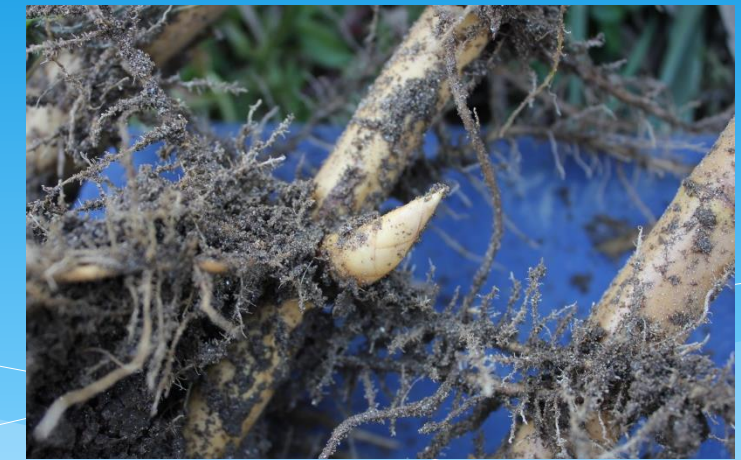
マダケの根茎(左)と新芽(右)

- タケ類の群落は、砂質シルト～シルト質砂、砂等の比較的水はけが良い高い箇所には存在することが多い。
- 地下茎の分布は、深さ60cm前後までに多いが、1mを超える場合もある。
- 地下茎が分布する土層は、S56～57以降の堆積層と考えられる。
- 短期間のうちにタケ類の繁茂を抑制するには、地下茎の分布する深さ程度までの掘削が有効。

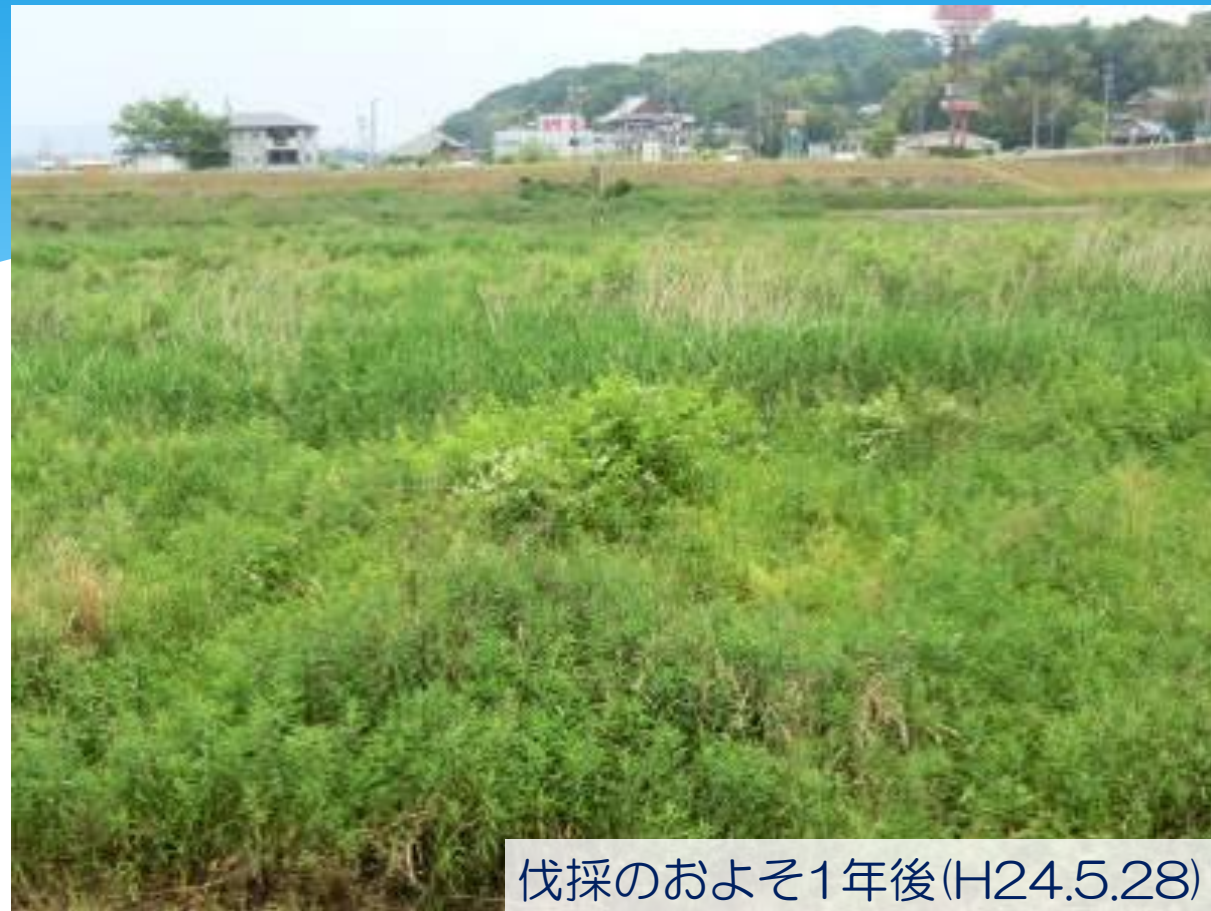
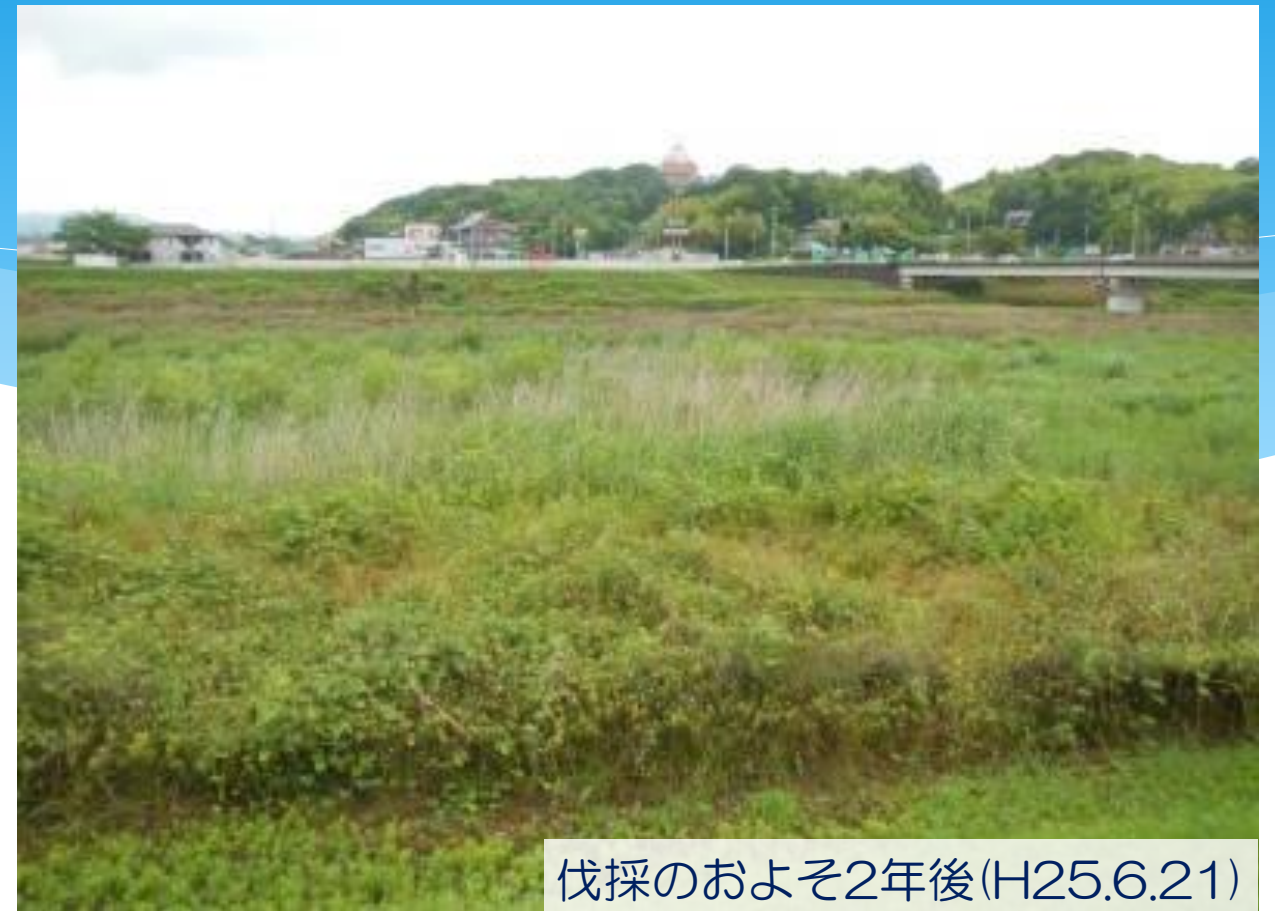
**通常伐採(3年連続)**の試験区では、その後の簡易伐採(草刈機による除草)も合わせ、伐採後に**マダケ林が再生されな**いか、または**減少傾向**である。

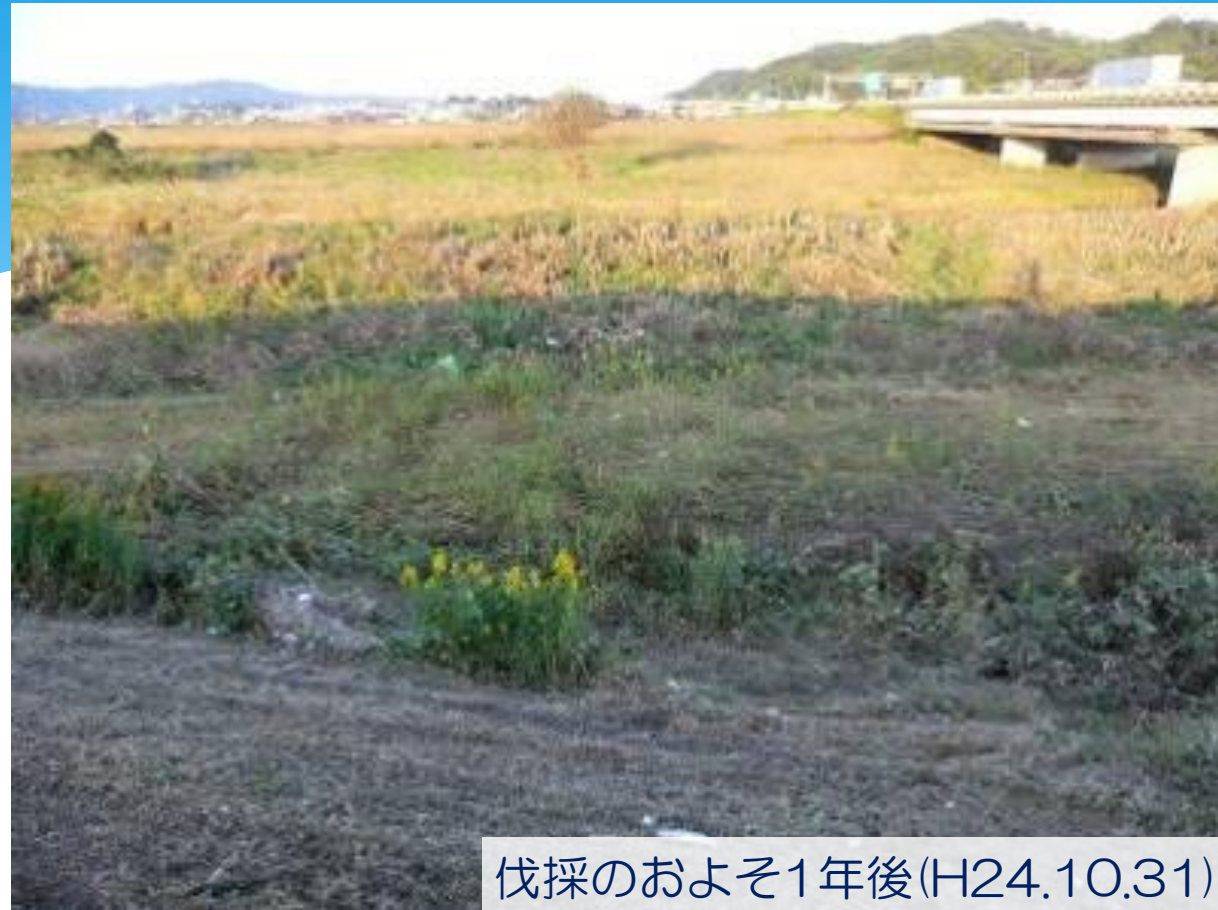
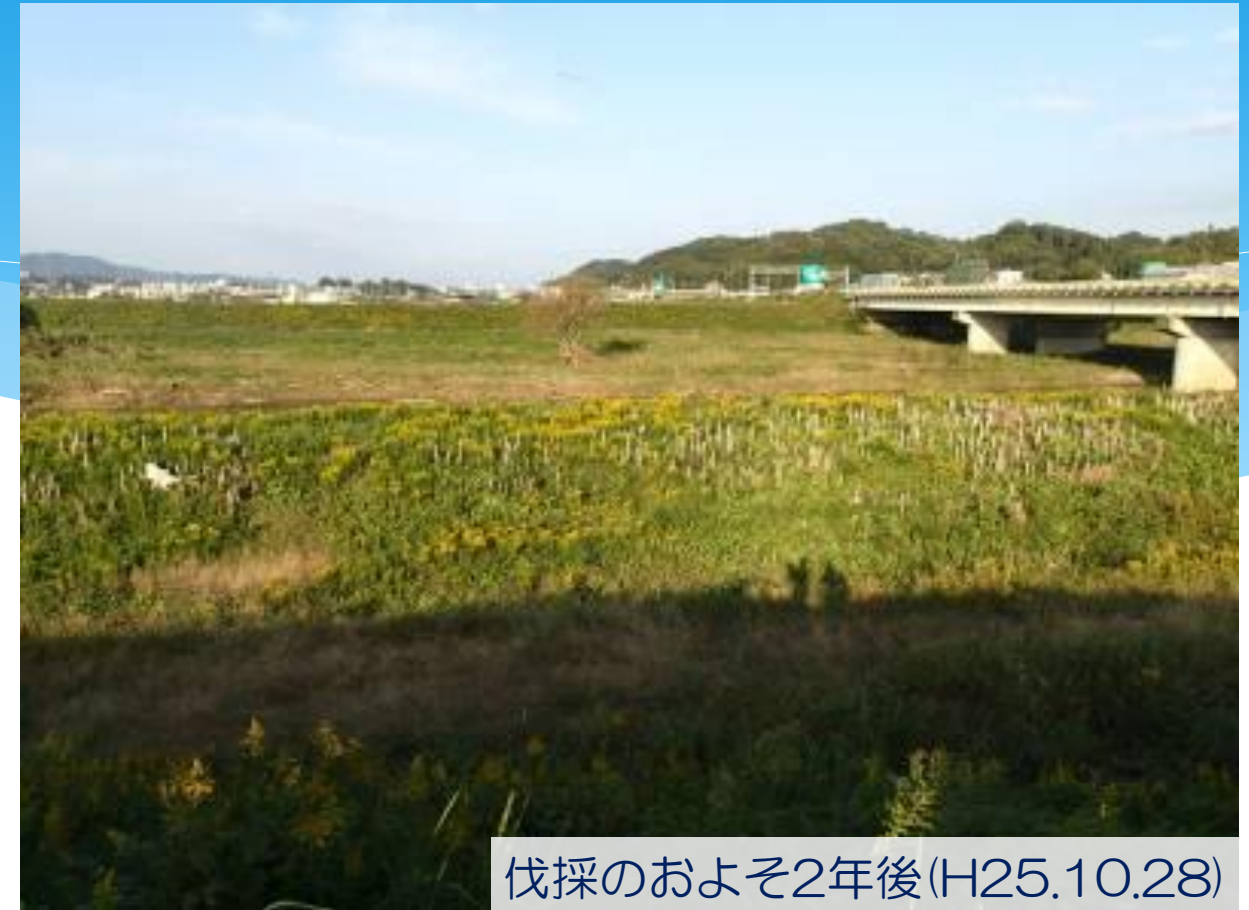
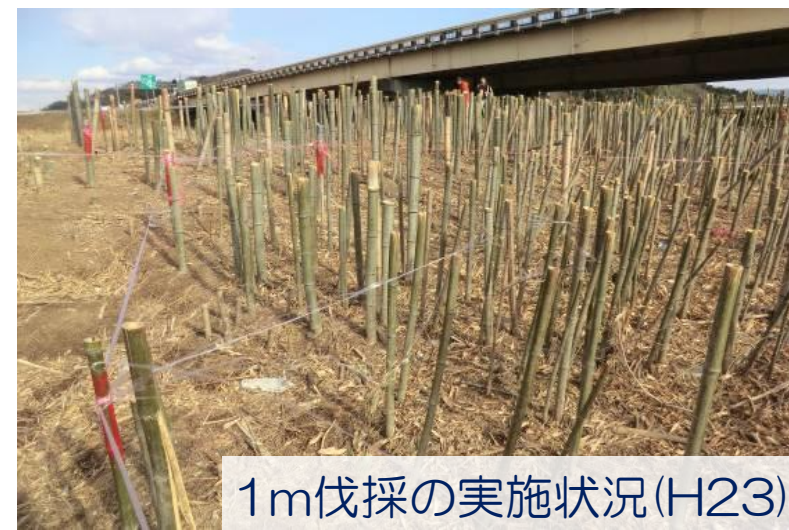
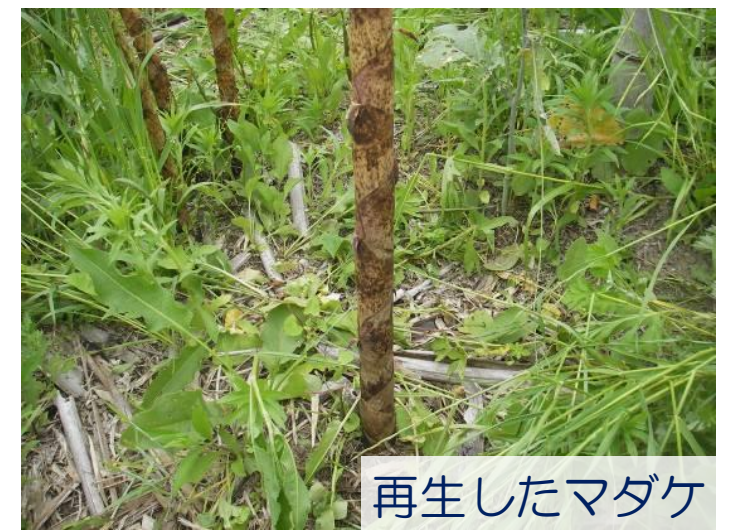
1m伐採(1回)の試験区では、その後の簡易伐採(草刈機による除草)も合わせ、マダケのサイズは小さくなっているが、マダケ林が再生・維持されている。

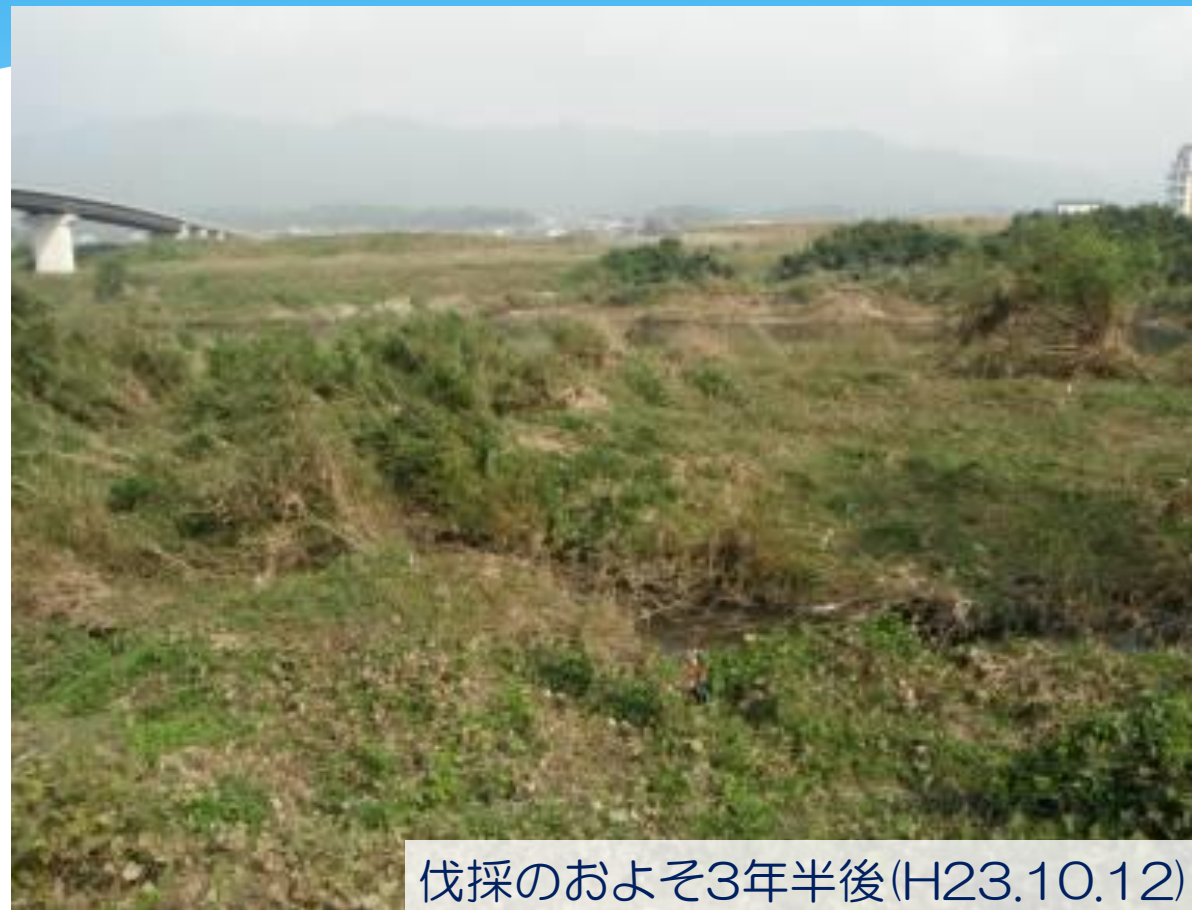
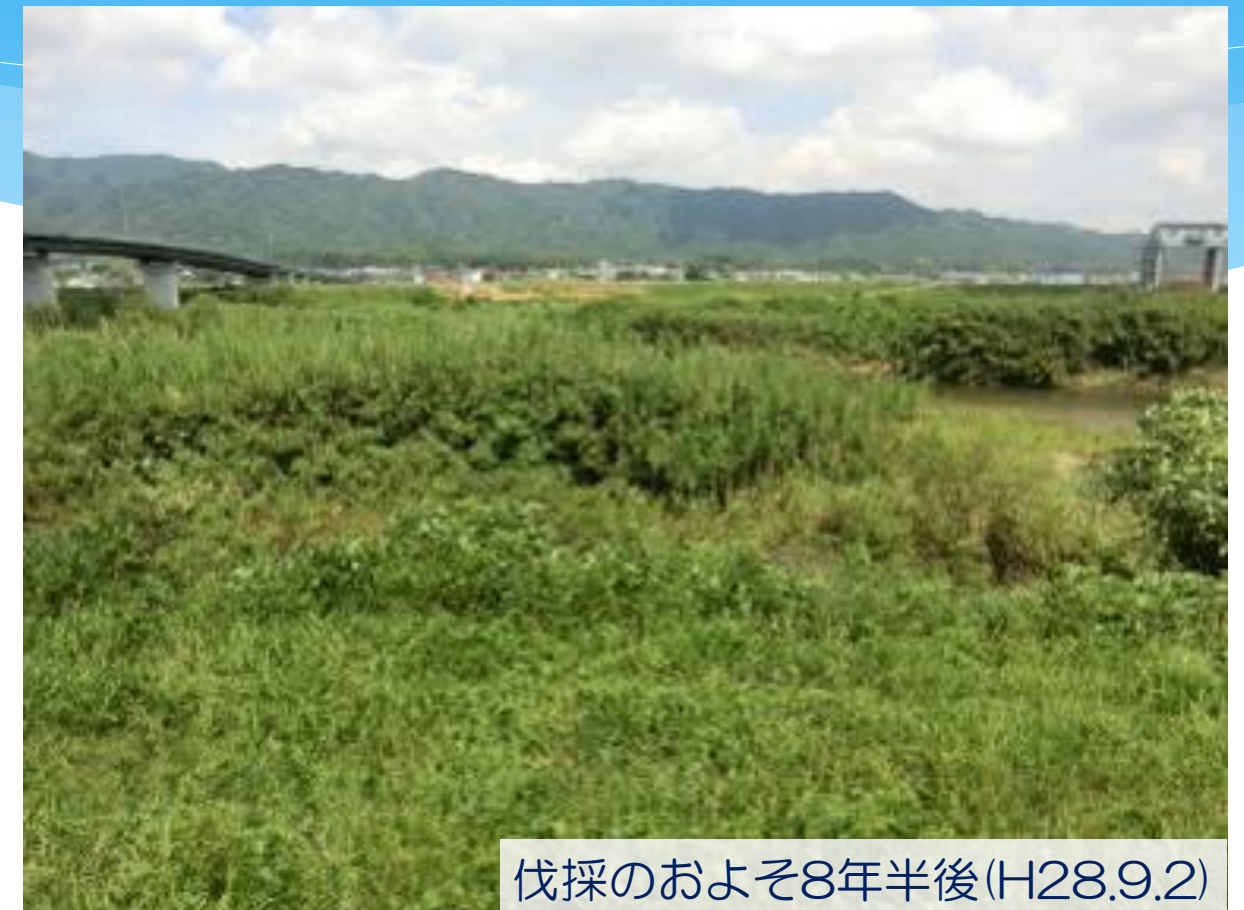
通常伐採(1回) 岩倉地区(高倉橋上流)

通常伐採(1回)の試験区では、メダケの再繁茂が顕著であり、その後も維持されている。伐採による駆除効果は認められない。

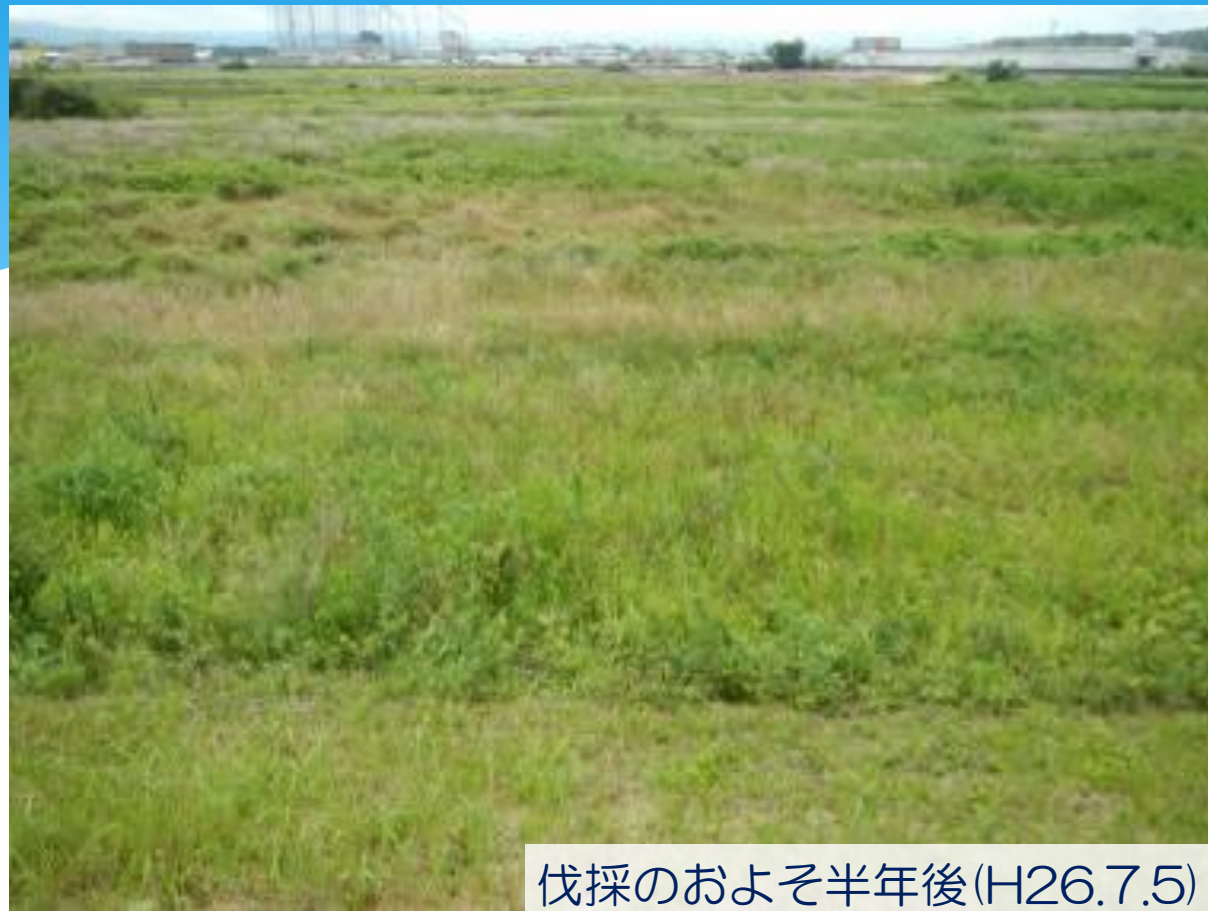
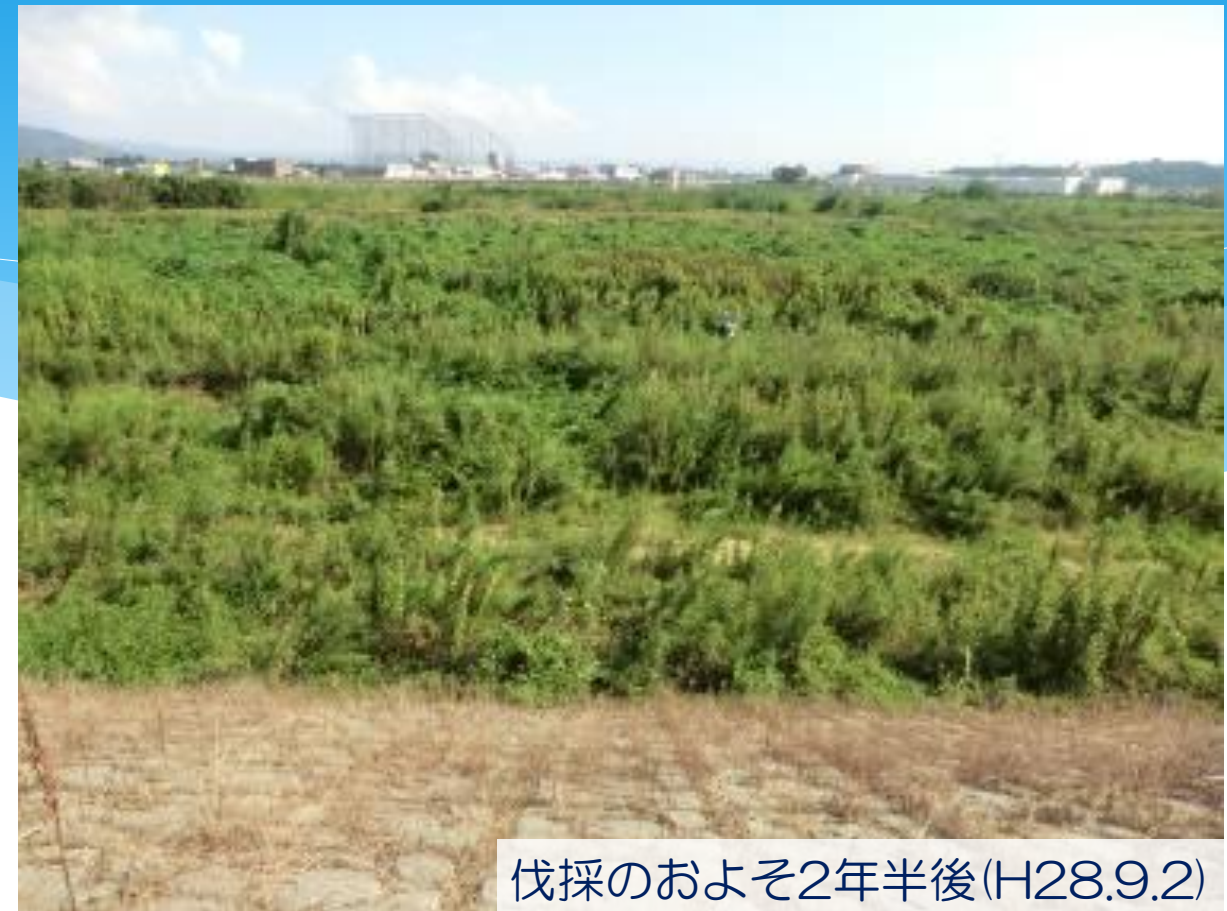
### 伐採+除根 金橋地区(金橋上流)

伐採+除根の試験区では、メダケの再生抑制効果はみられるものの、除根後も残った根茎からの萌芽により、メダケ林が再生・維持されている。

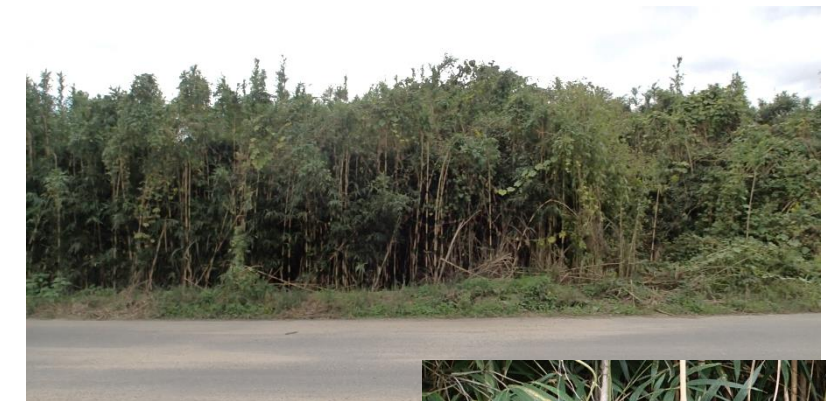
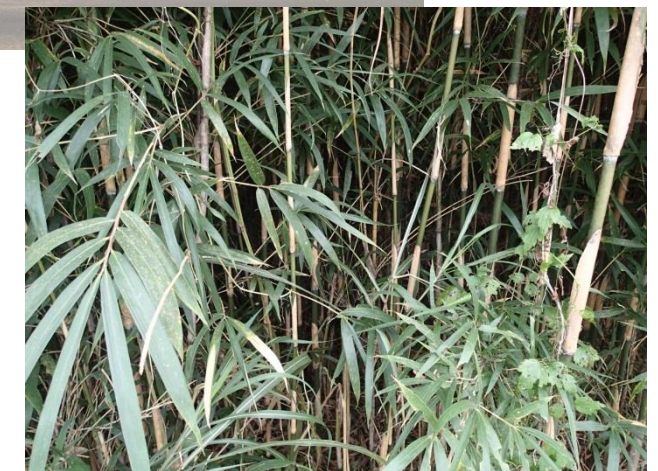
区画を3分割し、伐採頻度の違いによる効果の比較を行う(区画間は深さ約1mの溝を掘って地下茎を切断する)。

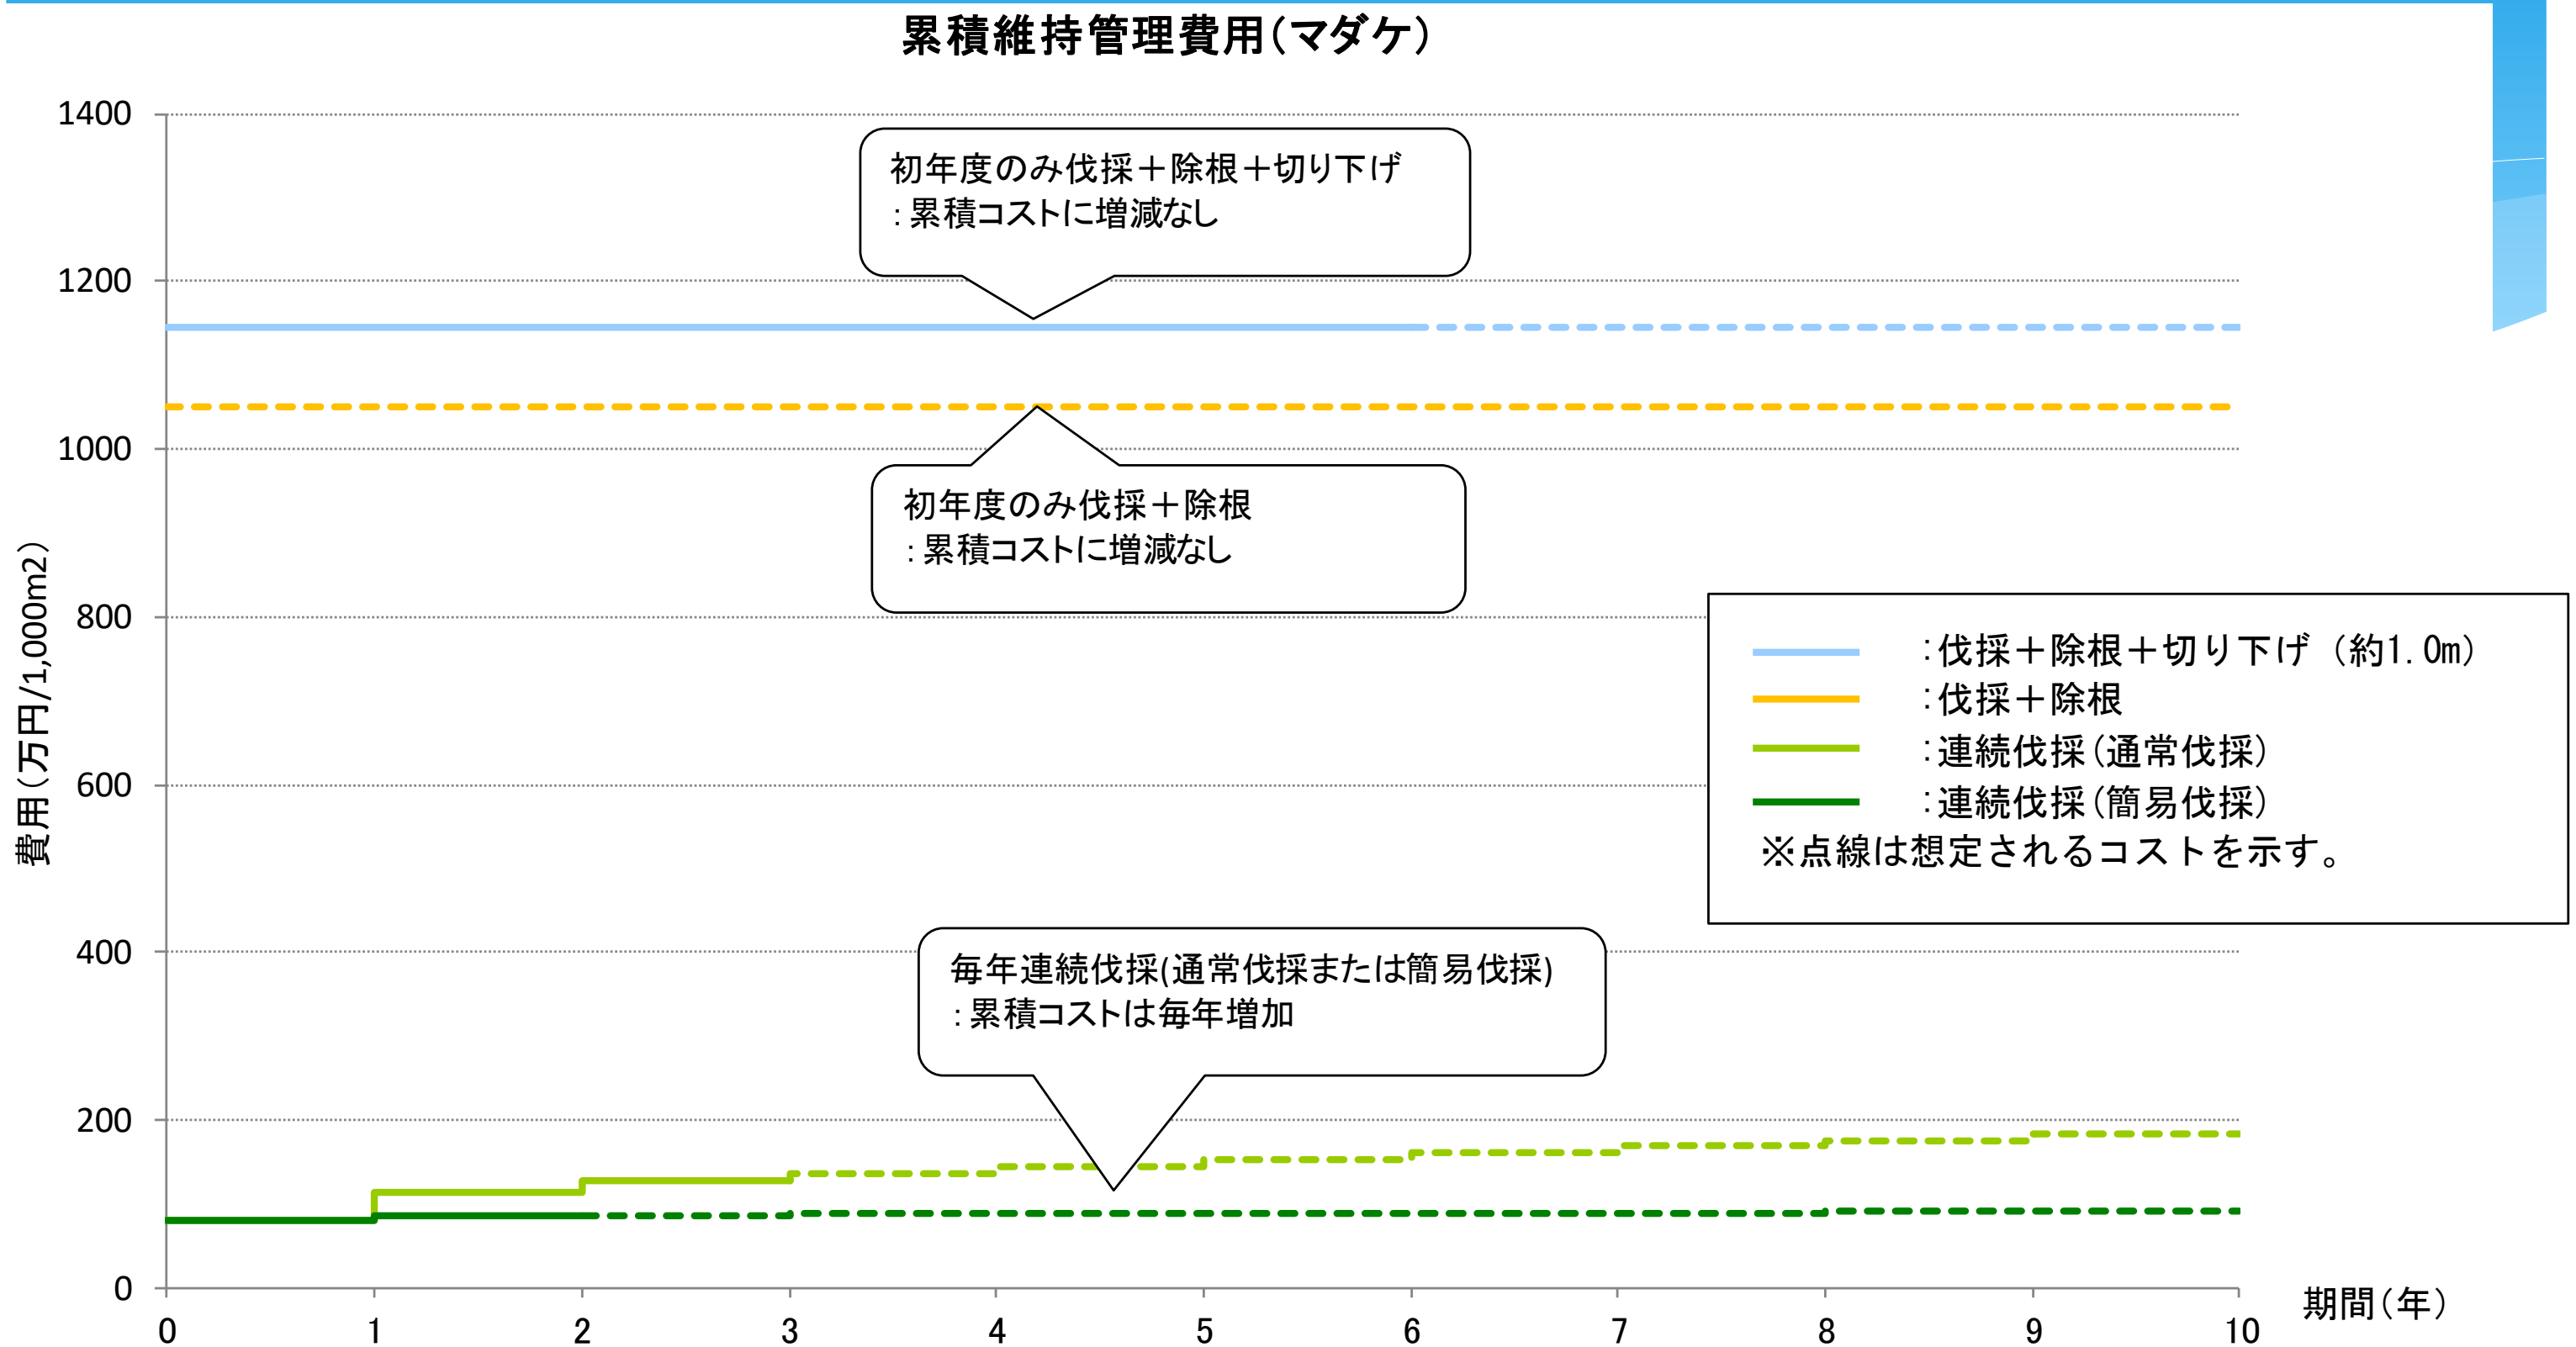
- マダケ、メダケともに、毎年連続伐採する手法の方が、除根(+切り下げ)を含んだ手法よりも維持管理費用は抑えられる。
- ただし、メダケについては、マダケと比べると費用の差は比較的小さいため、再生状況等により除根(+切り下げ)を含んだ手法も効果的となる可能性はある。
- メダケについては連続伐採の効果が不明であるため、その効果の検証が必要である。
- なお、除根(+切り下げ)を含んだ手法について、再繁茂の抑制効果がどの程度の期間維持されるかは現時点では不明であるため、今後もモニタリングの継続が必要である。
