高水敷切下げによる環境改善の取組みについて

豊岡河川国道事務所 調査課 田中 祐行

昨年度施工した本川中流今森地区における高水敷の改善について、これまでのモニタリング結果の反映と、形状検討を実施した取組みについて紹介する。

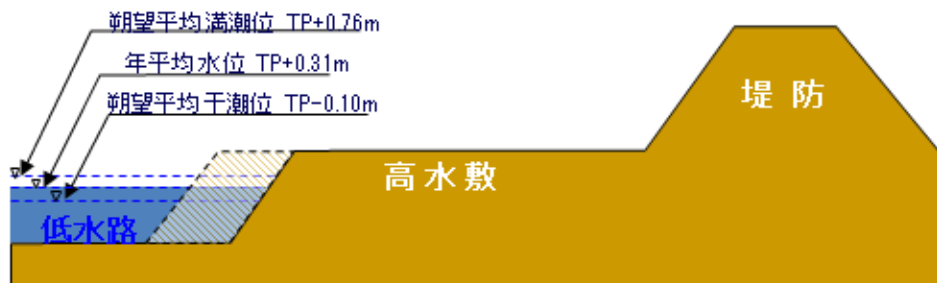
【従来の掘削方法】

河道掘削において低水路全体を深く掘り広げるのではなく、高水敷を年平均水位よりやや低いTP+0.0mまで切り下げることによって掘削コスト縮減を図った。

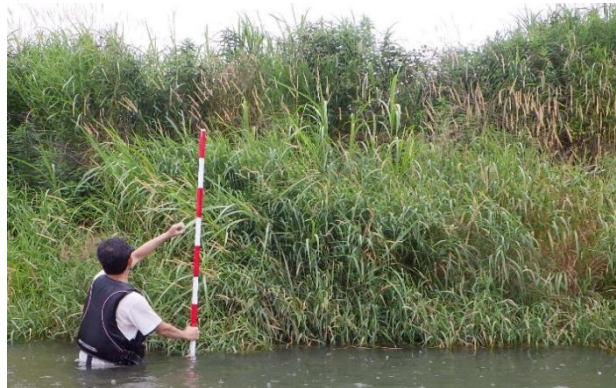
○：クサヨシ、オギ等の在来植生

① 「河岸の状況」の評価について

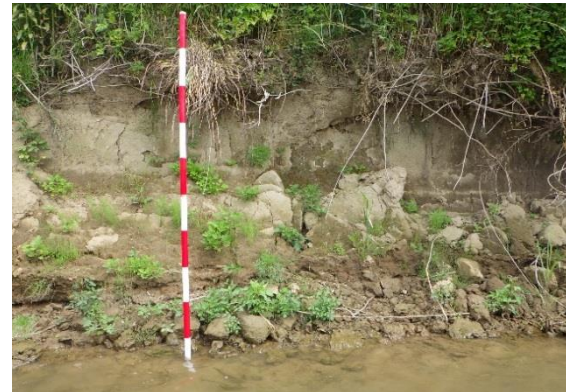
×：河岸崩落

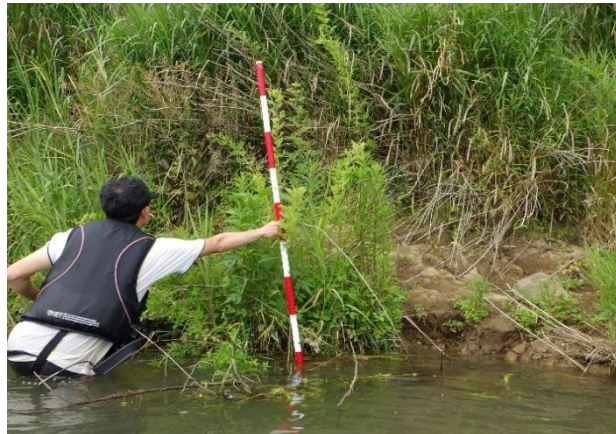
△：一部崩落、一部クサヨシ、セイタカアワダチソウ等

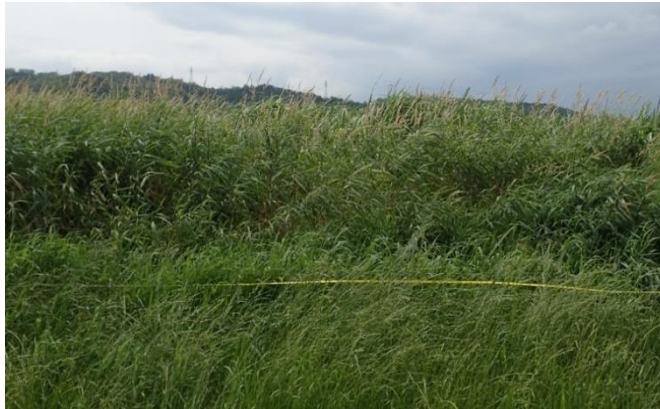
○: クサヨシ等の在来植生

② 「高水敷の状況」の評価について

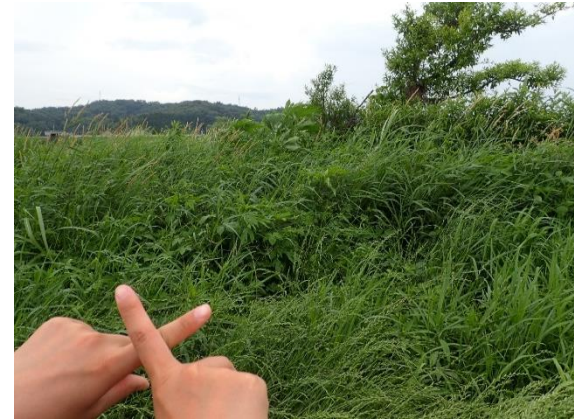
×: オオブタクサ、セイタカアワダチソウ等の外来植生、カナムグラ

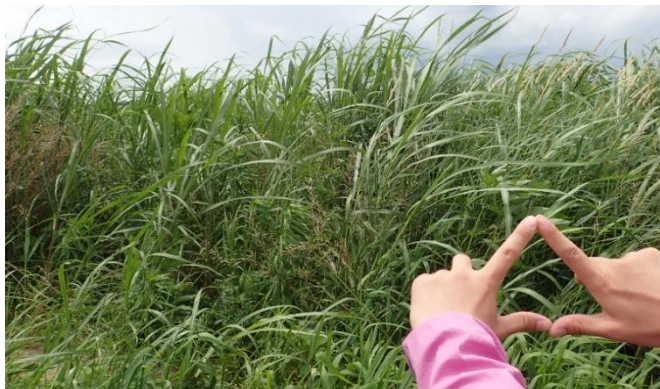
△: オギ、クサヨシ等の在来植生、一部セイタカアワダチソウ等

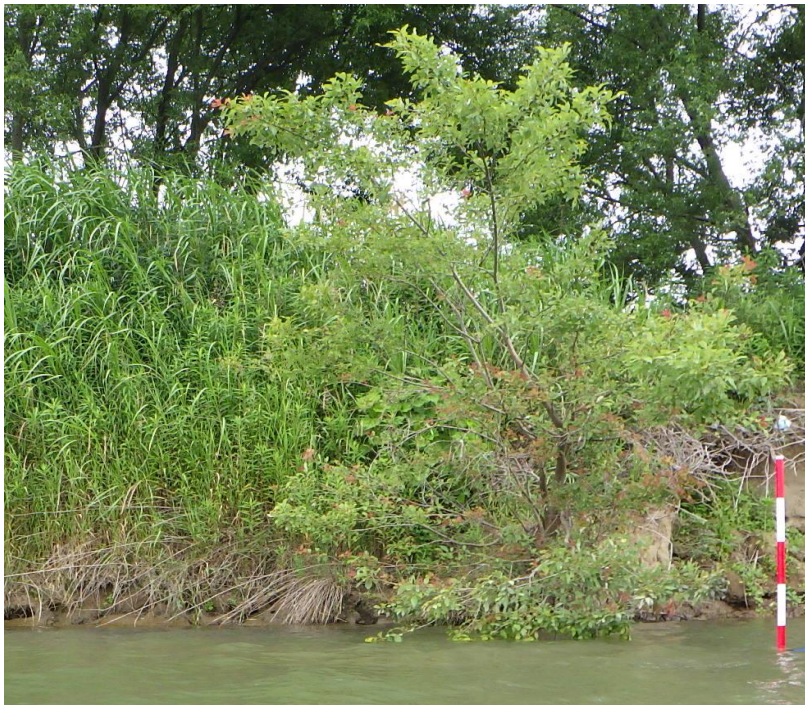
◎：水位上昇時に魚類の隠れ家となりうるム口（地点No. 61）

→今年度工事予定箇所では地点No.55、No.61、68の3地点でム口を確認

(魚の隠れ家の下は、20～50cmほど深くなっており、魚類の良好な生息環境が伺えた)

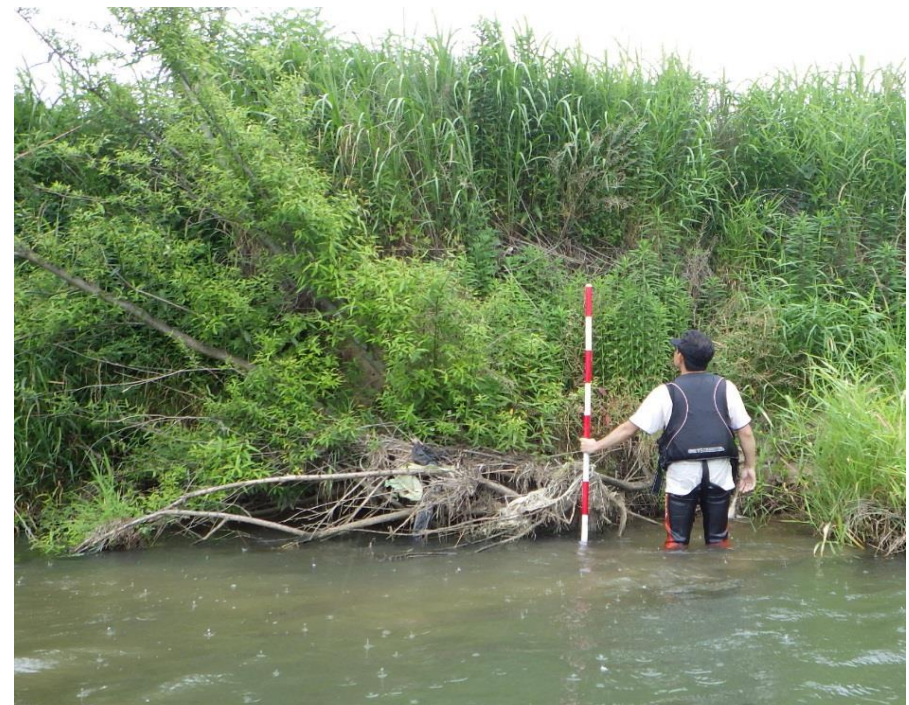
◎：平水時にも魚類の隠れ家となりうるム口（地点No. 68）

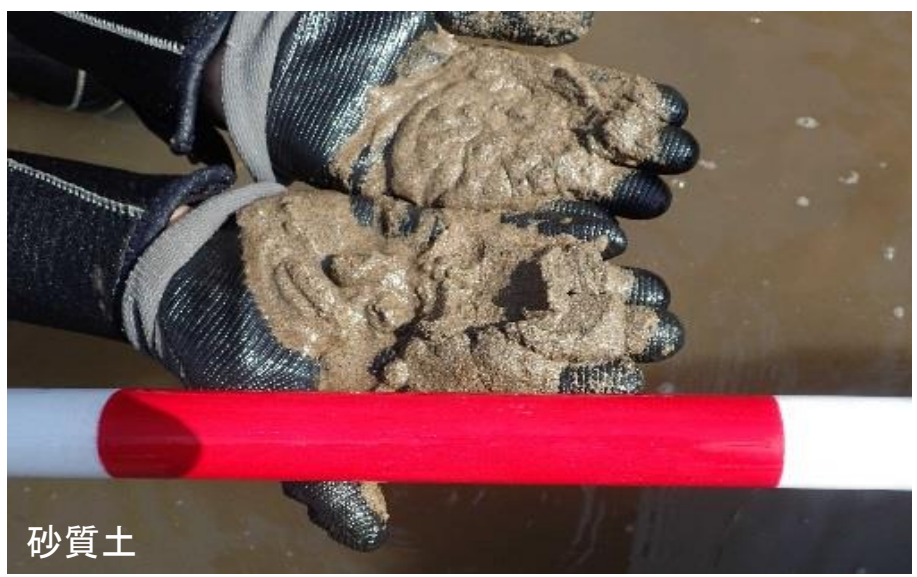
砂質土

- ・ 本調査区間の河床材料は、写真の通り、ほぼ一律砂質土<一部、小石混じり>であったため評価から割愛した。
- ・ また、おおよその河床高（高水敷き掘削高）を参考に記載した。

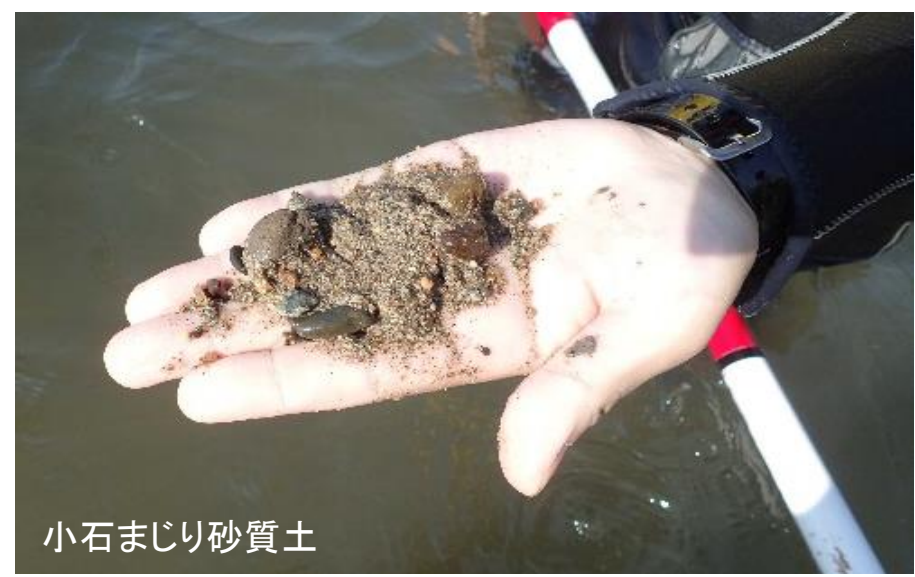
小石まじり砂質土

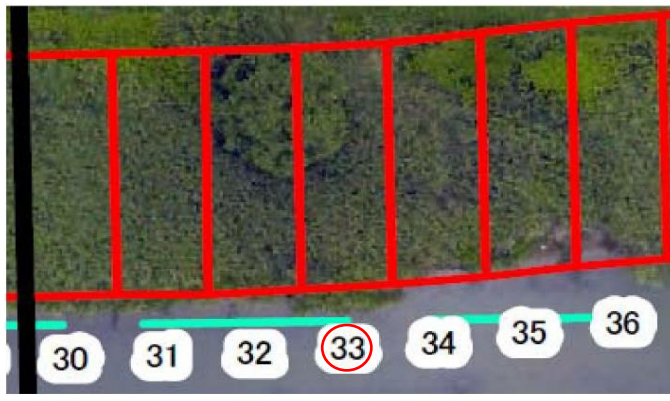
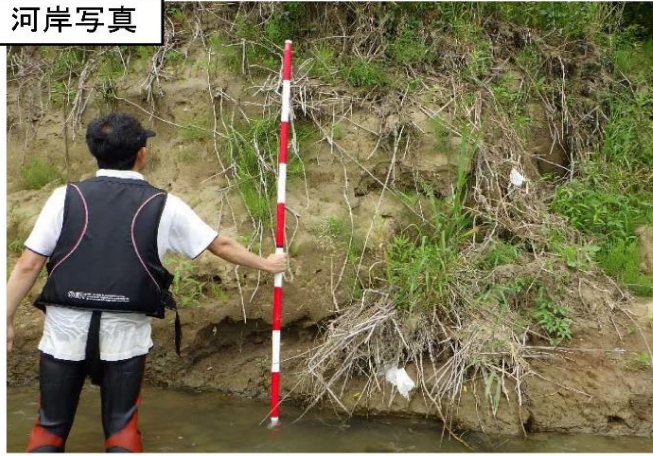
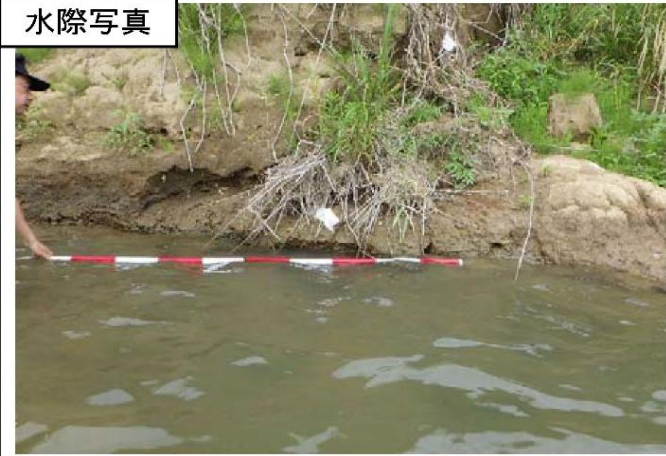
Kp	15.416	水域からの状況確認写真	高水敷きからの状況確認写真
地点No.	33		
水域調査時刻	2018/6/19 15:02		
下流側座標	44523.311,-52777.57		
上流側座標	44521.725,-52782.311		
調査時の水位(立野)(m)	0.4		
概ねの掘削地高(m)	-0.5		
高水敷きの評価	○	<p>高水敷:クサヨシ 河岸:崩落 水際:崩落土砂堆積</p>	
河岸の評価	×		
水際の評価	×		
特出すべき事項の有無

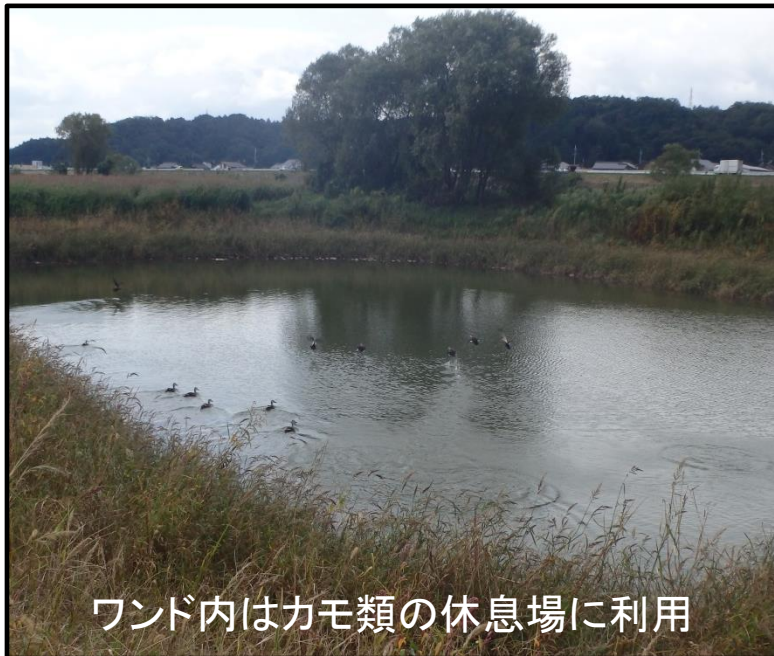
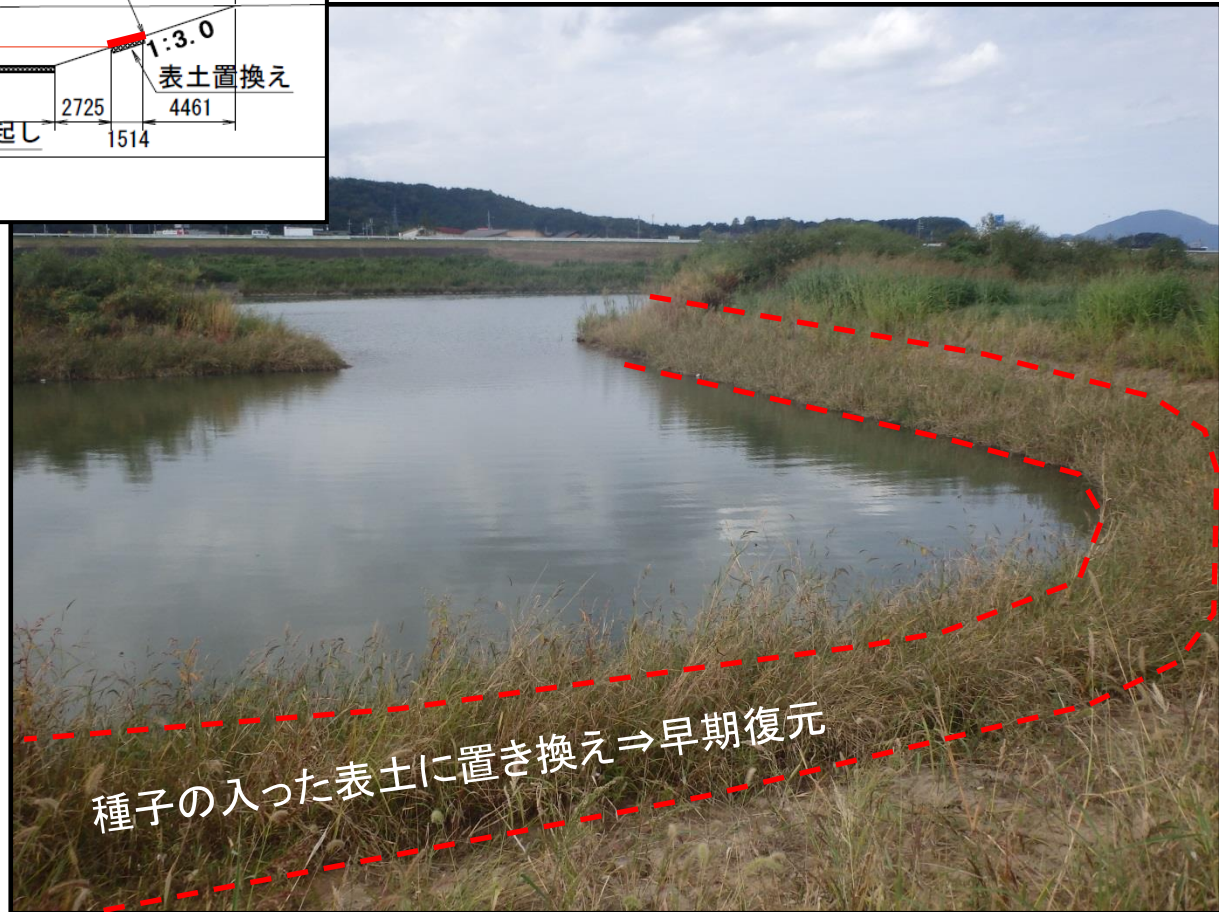
- 水際部は表土置換
- 魚類の隠れ家・産卵場
- 昆虫等の住み家
