加古川河口部における 多自然川づくりの取り組みについて

姫路河川国道事務所

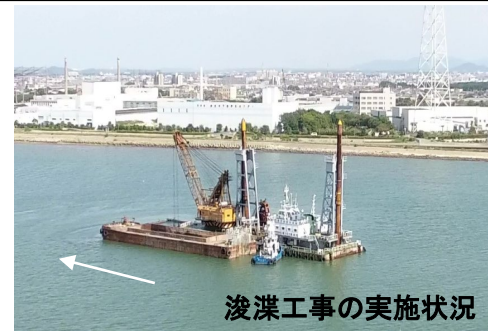
浚渫工事の実施状況

掘削前(H25)
	掘削後(H30)

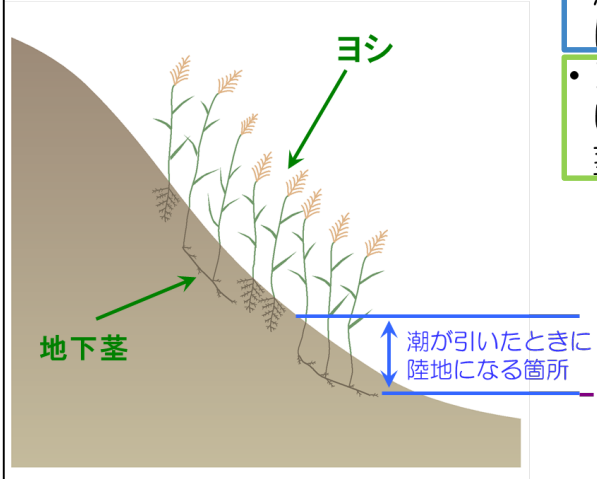
干潟環境模式図

- 潮が引いた時に陸地になる箇所
- ヨシが繁茂している箇所（地下茎もふくめて）

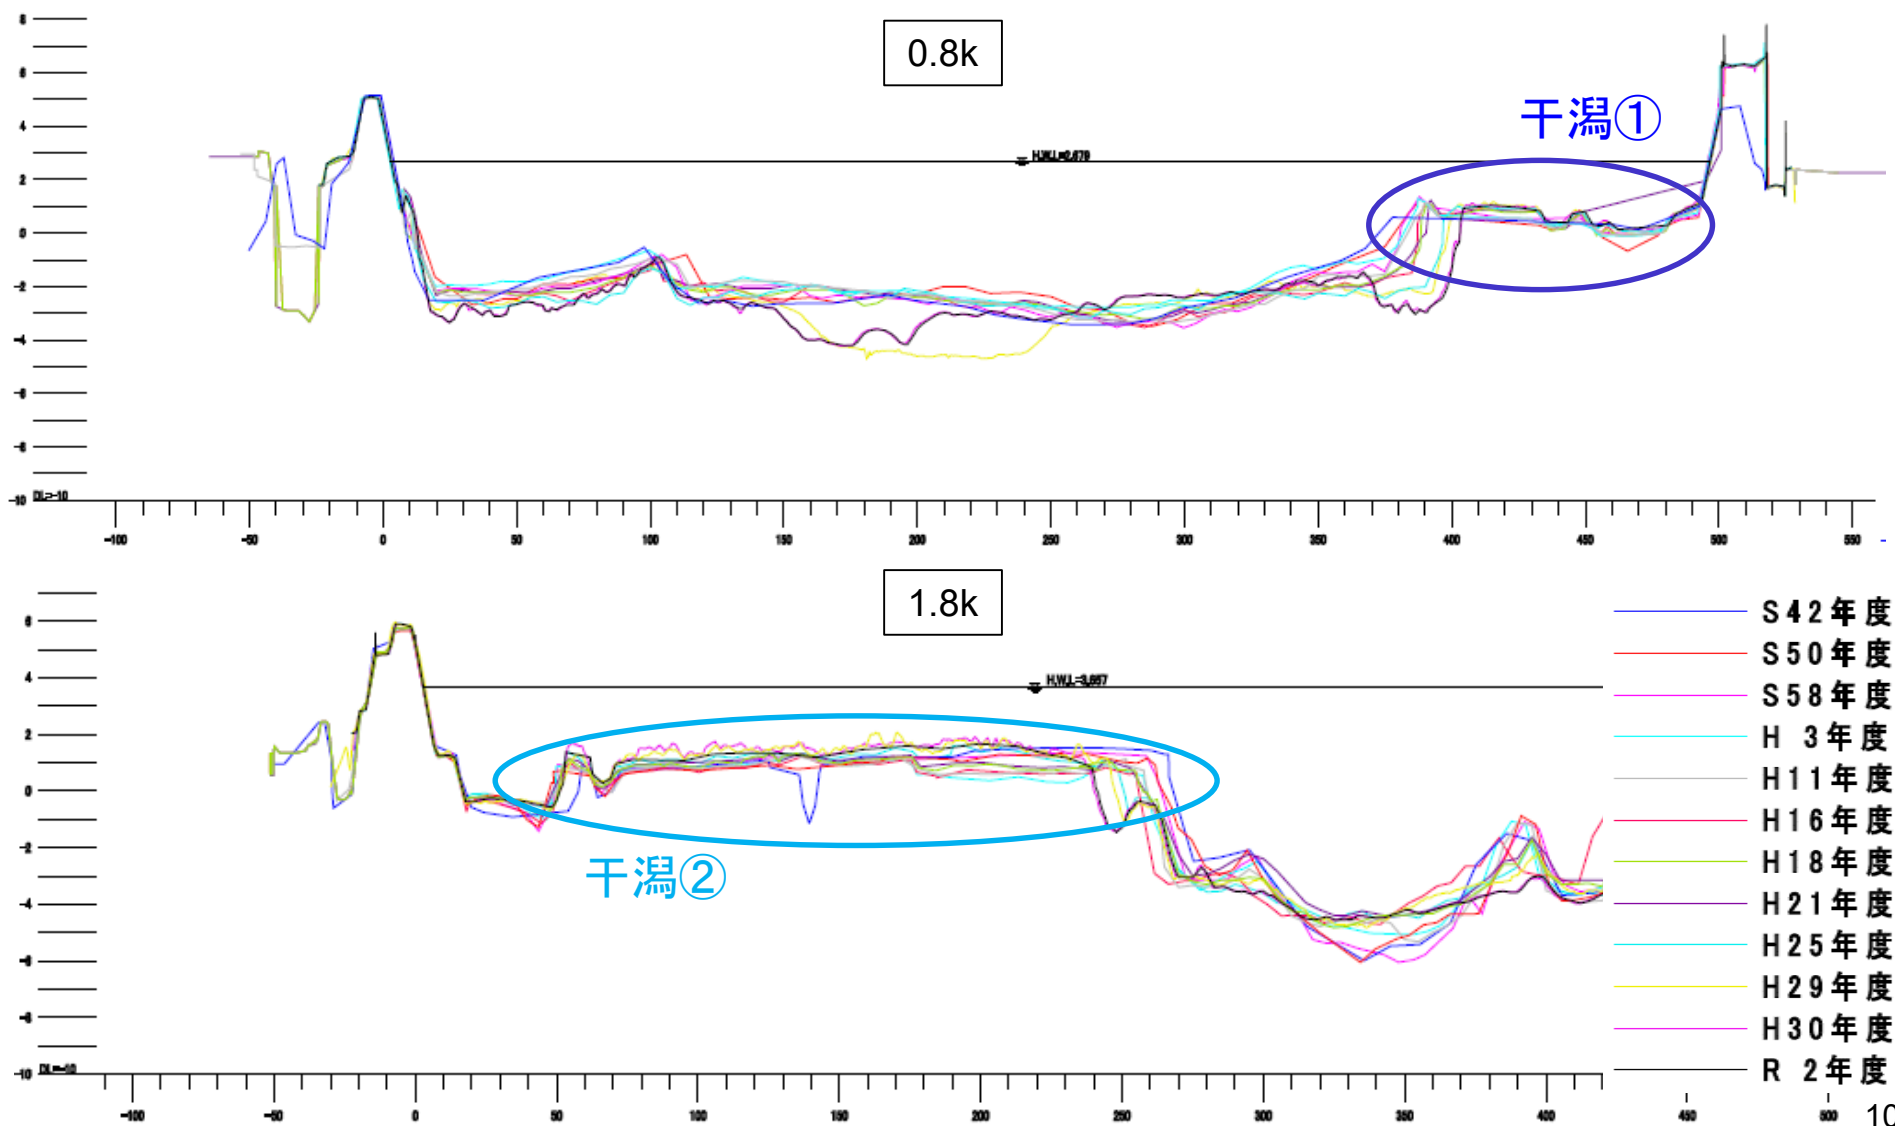
長期的には干潟部分に大きな変化は見られないが、平成30年7月豪雨による侵食や経年的な堆砂の進行により、比高差が広がっている。

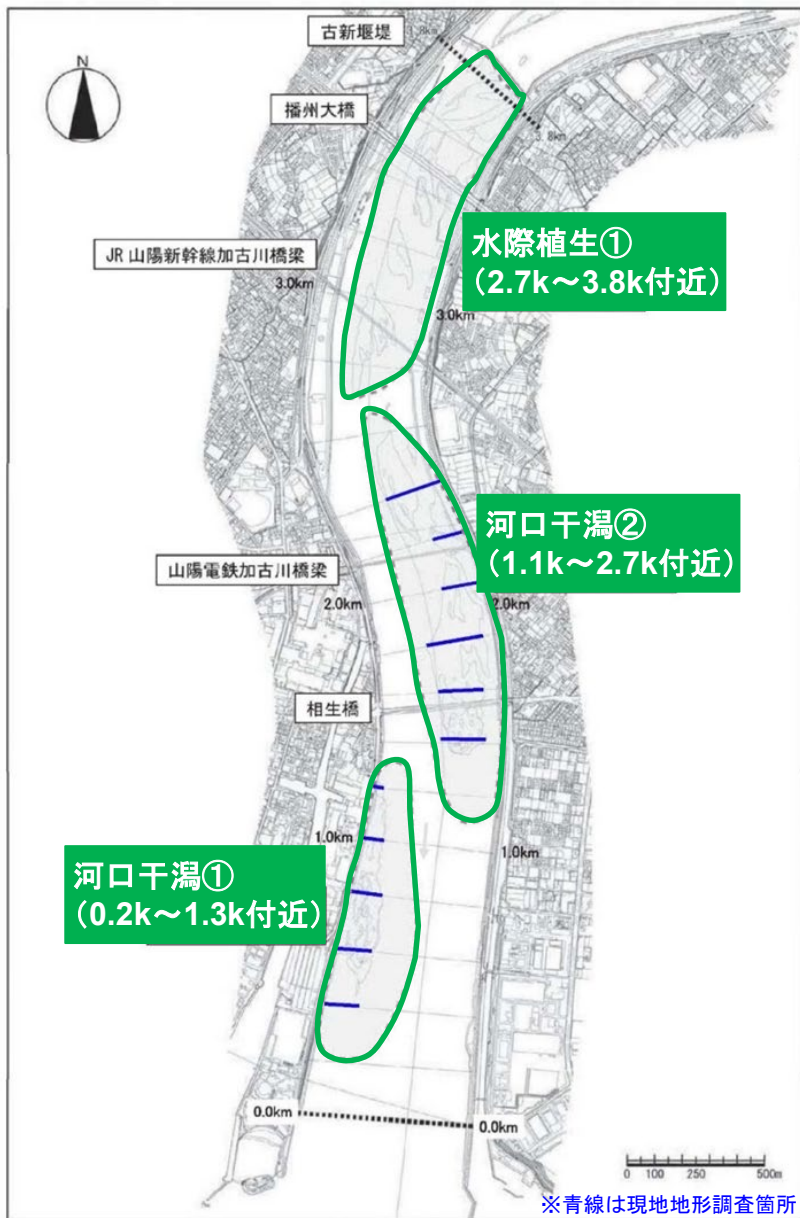
河口干潟のモニタリング調査箇所

調査項目	調査地点	調査時期・頻度
魚類	河口干潟① 河口干潟② 水際植生①	夏季(1回): 令和元年7月12~17日 春季(1回): 令和2年3月3~5日
底生動物	河口干潟① 河口干潟② 水際植生①	夏季(1回): 令和元年7月12~17日
陸上昆虫類等	河口干潟② 水際植生①	夏季(1回): 令和元年7月24~26日
植物	河口干潟① 河口干潟② 水際植生①	夏季(1回): 令和元年7月31日~8月2日 秋季(1回): 令和元年10月23~25日
干潟	河口干潟① 河口干潟②	夏季(1回): 令和元年7月31日~8月2日
現地地形調査	河口干潟① 河口干潟②	工事前(1回): 令和元年9月24~25日 工事後(1回): 令和2年3月3~5日

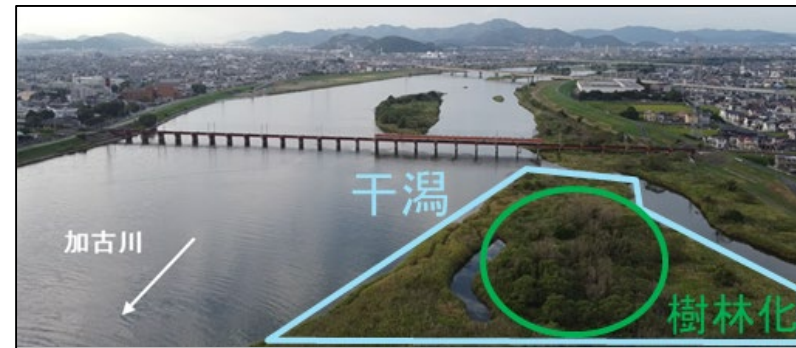
加古川干潟環境の現状

継続的に干潟付近へ土砂が堆積

満潮位より地盤が高い箇所の増加

干潟環境の樹林化(陸生)の進行
外来植物の増加

洪水によるフラッシュが生じにくくなる

ヨシ原・干潟面積が回復しづらい

今後、学識者を加え、干潟環境の改善
に向けて干陸部分の改変等を検討する
