発表事例タイトル: フラッシュ放流を活用した河川環境再生の取り組み

平成21年度多自然川づくり近畿ブロック担当者会議

# フラッシュ放流を活用した 河川環境再生の取り組み

九頭竜川ダム統合管理事務所

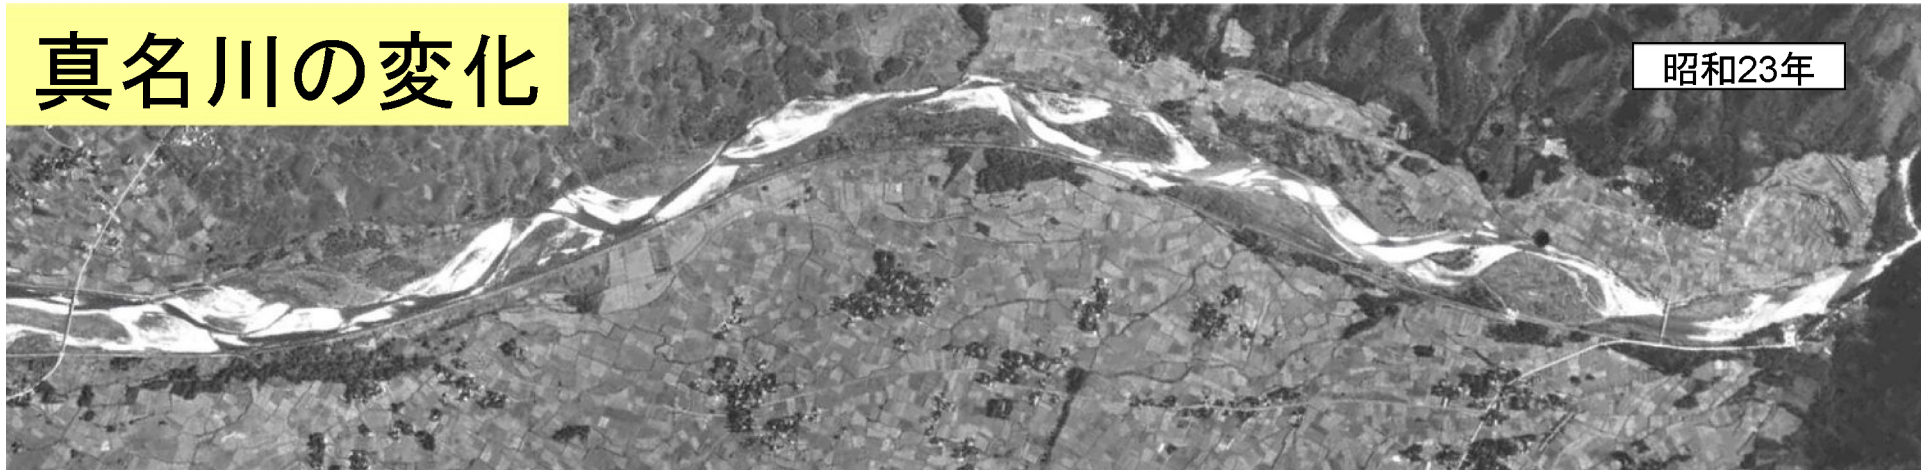
昭和23年

# 真名川の変化

ダムの完成後、真名川の河道は、低水路の固定化、アーモークート化、高水敷きの樹林化等が進み、現状では木本群落、ツルヨシ群落に覆われ、滯筋が固定化されて、緩やかな水際線がほとんどない状況となっています。

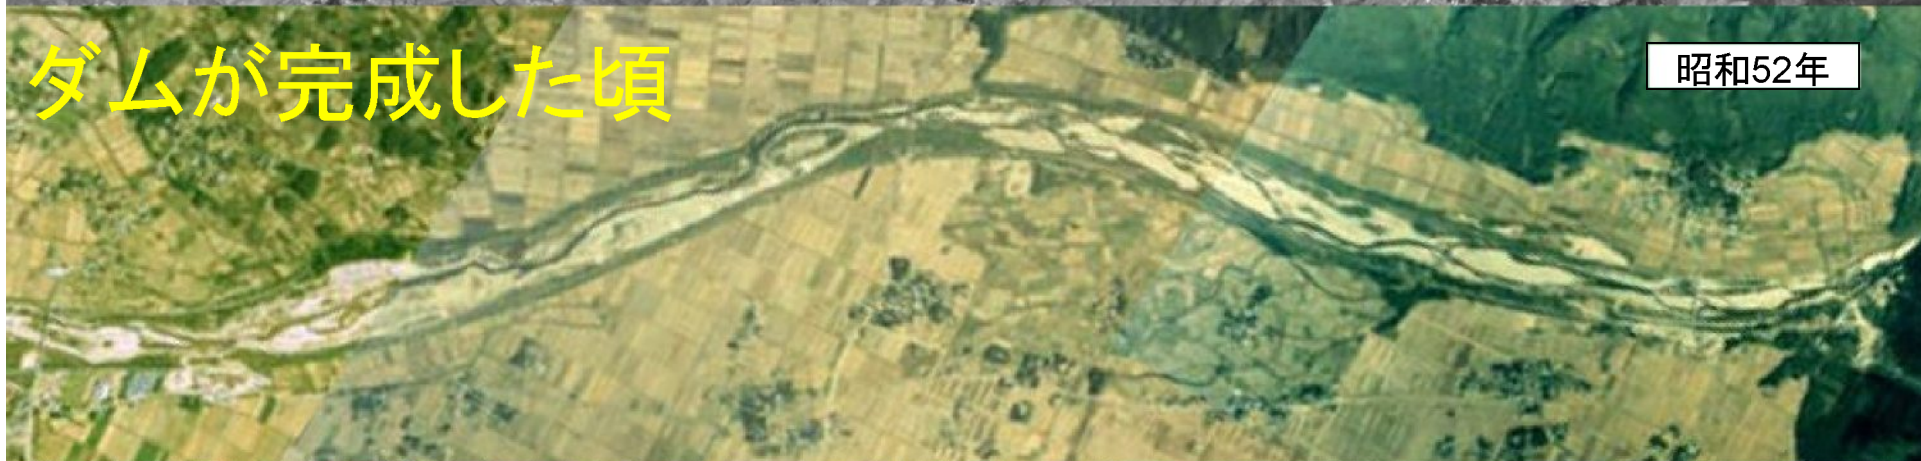
昭和52年

## ダムが完成した頃

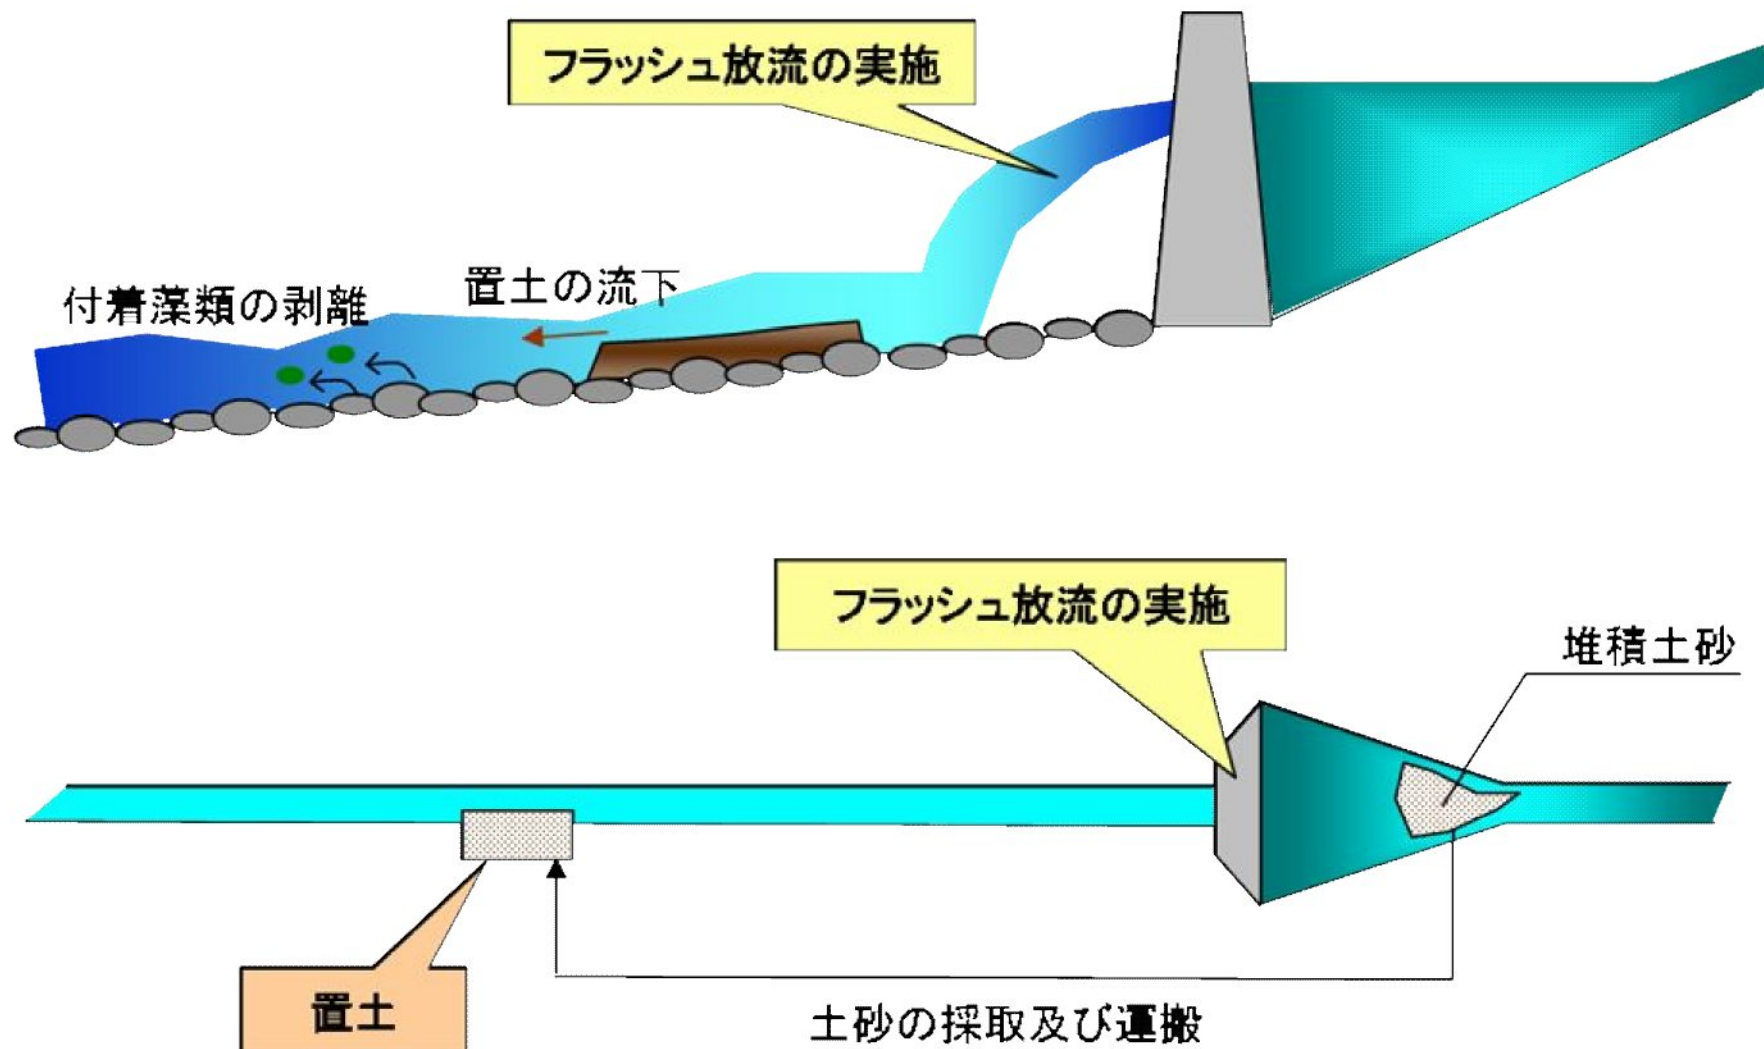
# フラッシュ放流と置き土のイメージ

# フラッシュ放流を活用した河川環境再生の取り組み(2)

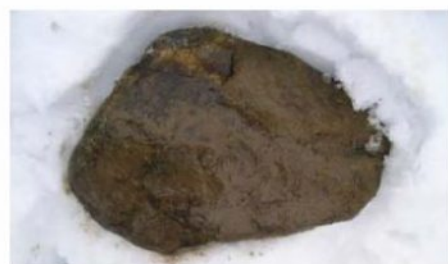
放流前

付着物質 7.52mg/cm<sup>2</sup>

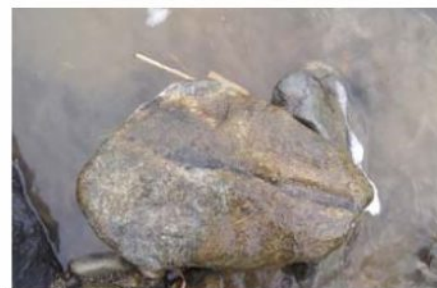
放流後

付着物質 2.01mg/cm<sup>2</sup>

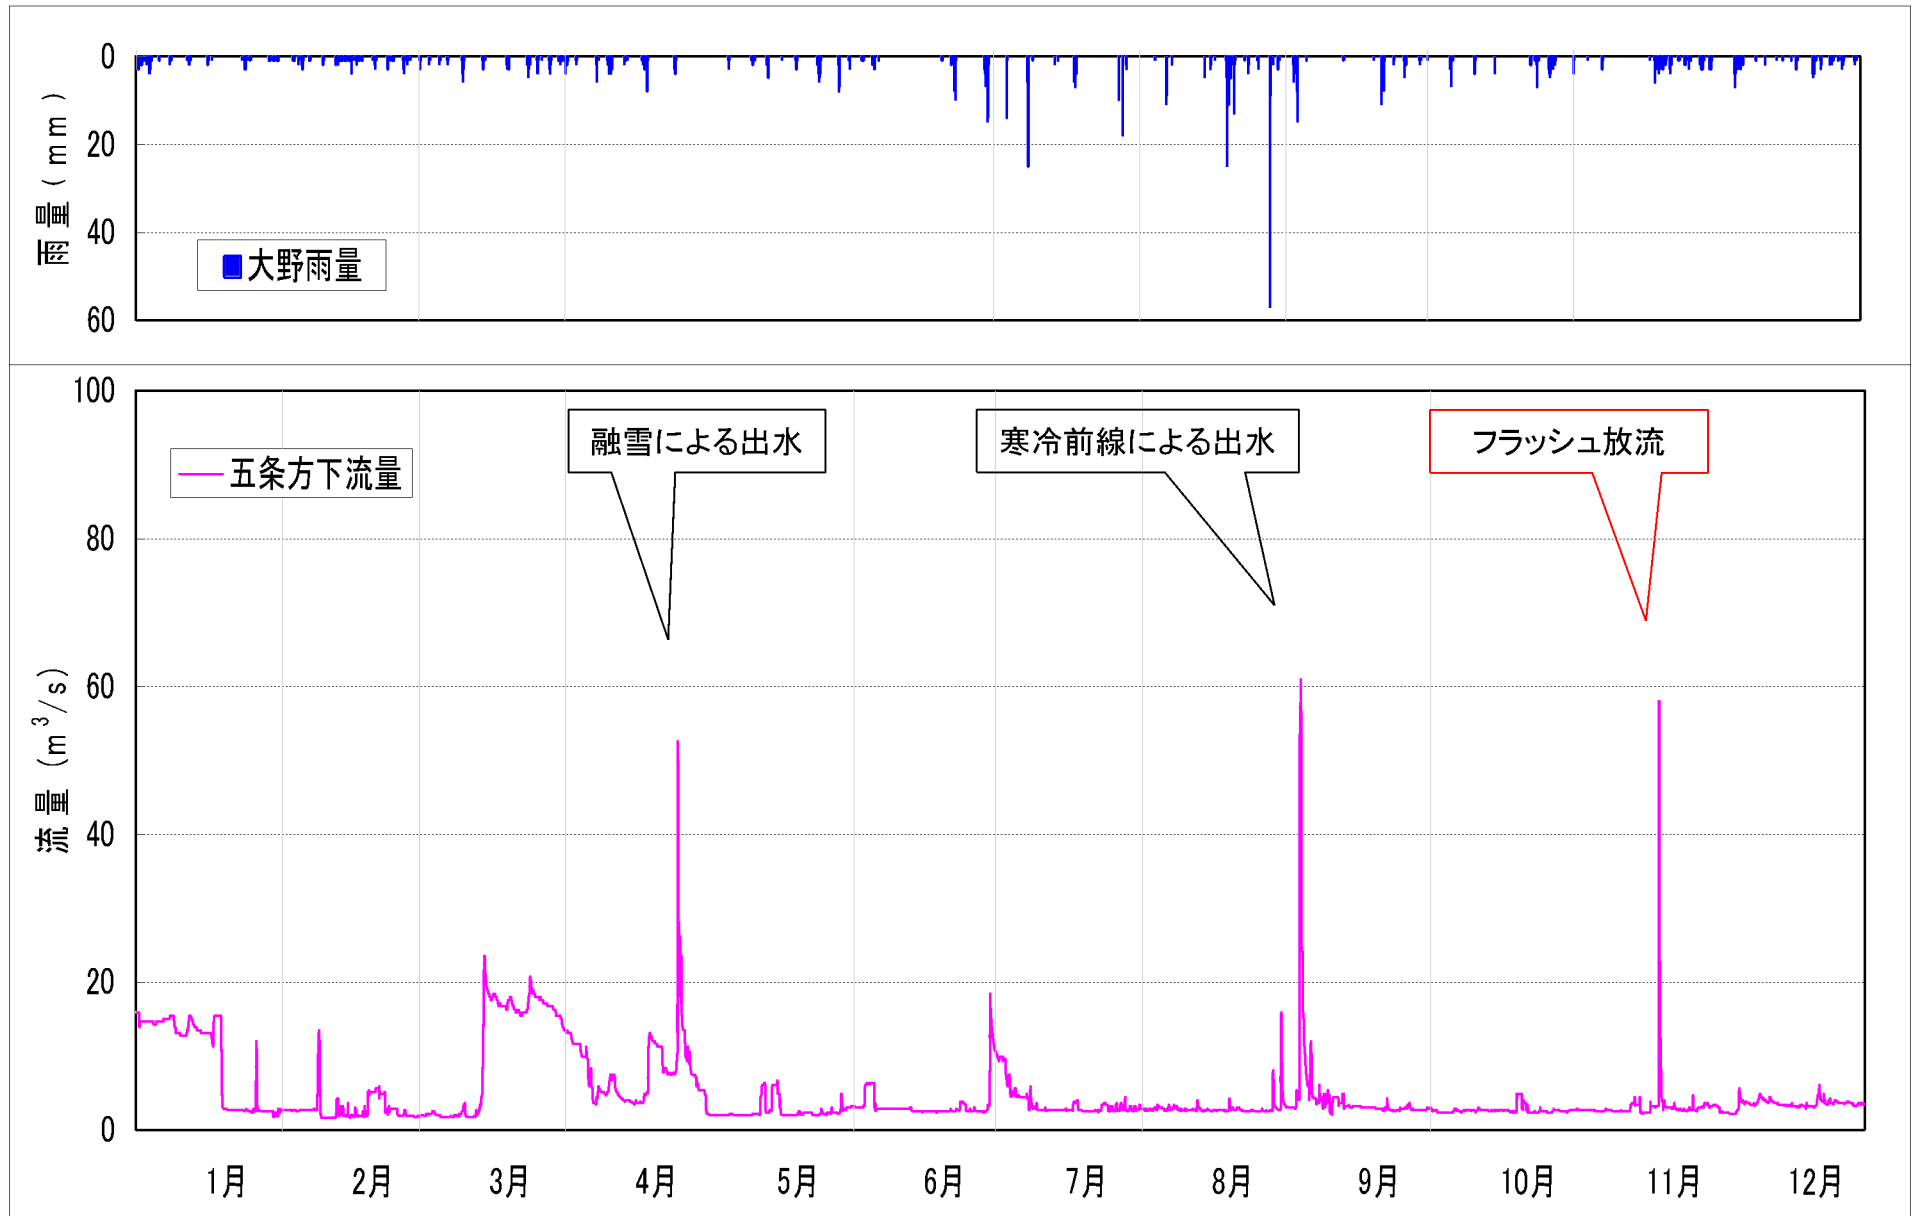
# H20年の真名川の流量状況

洪水が少なかった平成20年の場合、真名川では、4月末の融雪出水、9月の前線降雨出水とならんで、フラッシュ放流が結果的に年3回しかなかった洪水事象の一つとなっています。

フラッシュ放流の実施は、ダム下流の攪乱機会を確保するのに寄与したと考えられます。

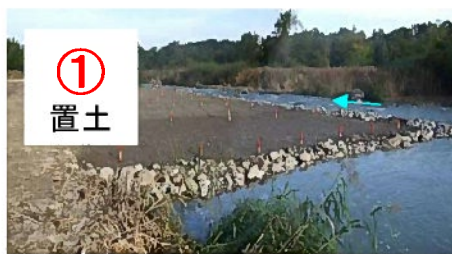
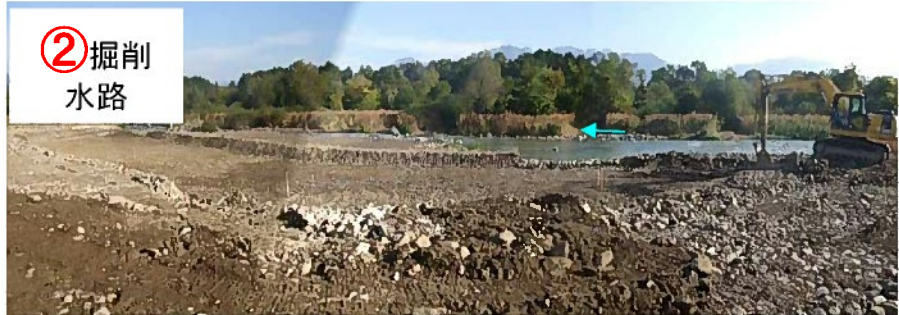
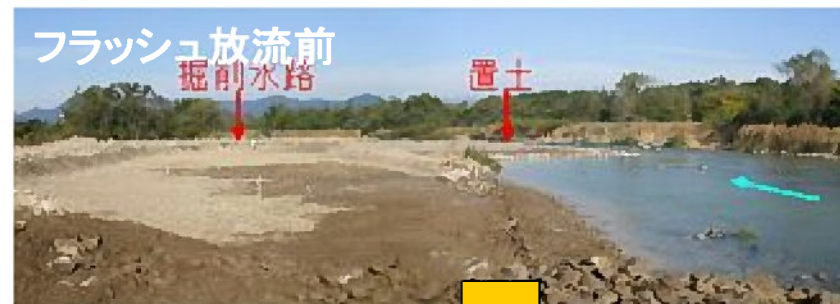
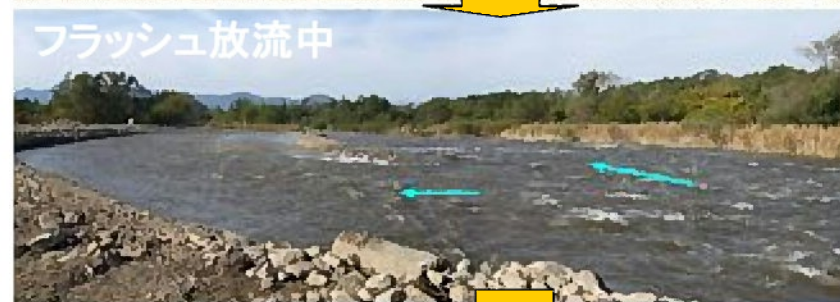
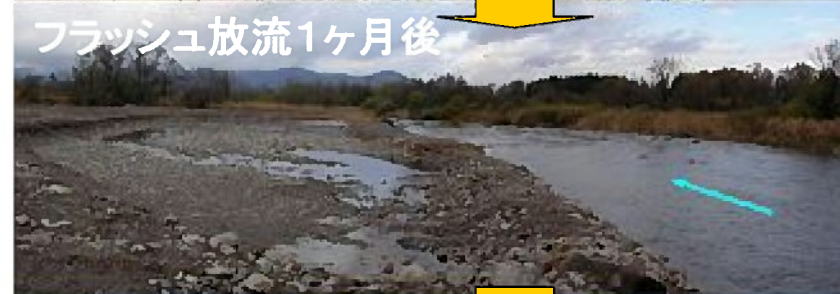
# H19年掘削水路の状況

フラッシュ放流後、掘削水路への流入箇所には大きな淵が形成され、また本流との合流箇所には州が形成されるなど、地形が大きく変化しました。

その後も融雪出水などの自然の流量変化を経て、掘削水路は常に流量の一部が流れるようになり、ワンドが形成され、植生も回復して、現状では自然の河道の様相を呈しています。

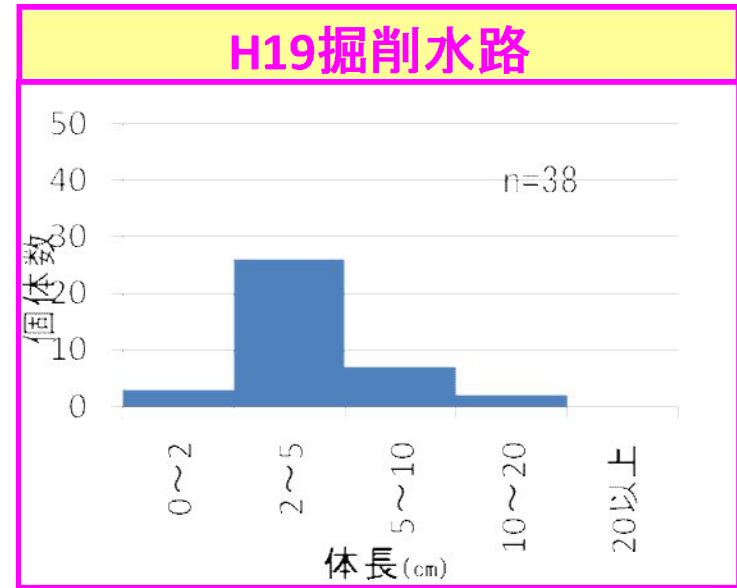
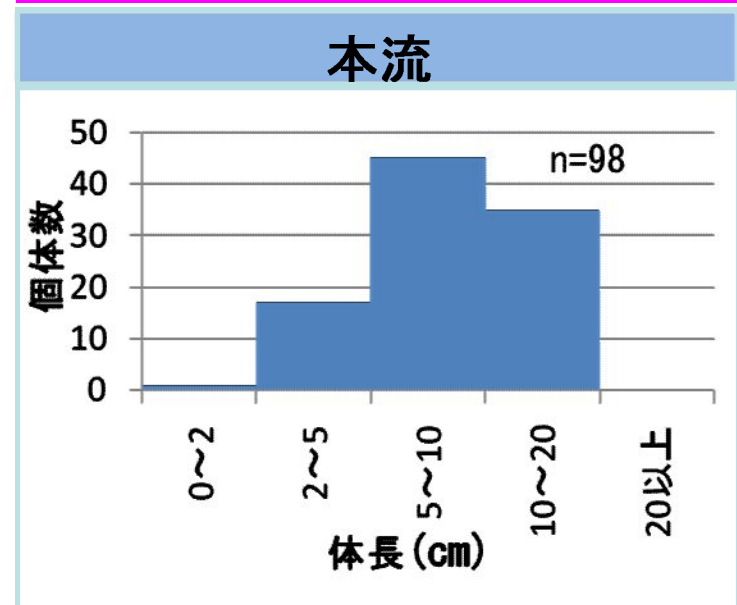
# 魚類の体長分布(自然再生試験箇所の本流と掘削水路)

掘削水路と本流との魚種に大きな違いはありませんが、掘削水路には小さな個体が多く、産卵場所や稚仔魚の生育場所となっていると考えられます。

また、本流に比べて水深が浅く底質の粒径が小さいという物理環境の違いから、底生動物相にも少し違いが見られます。

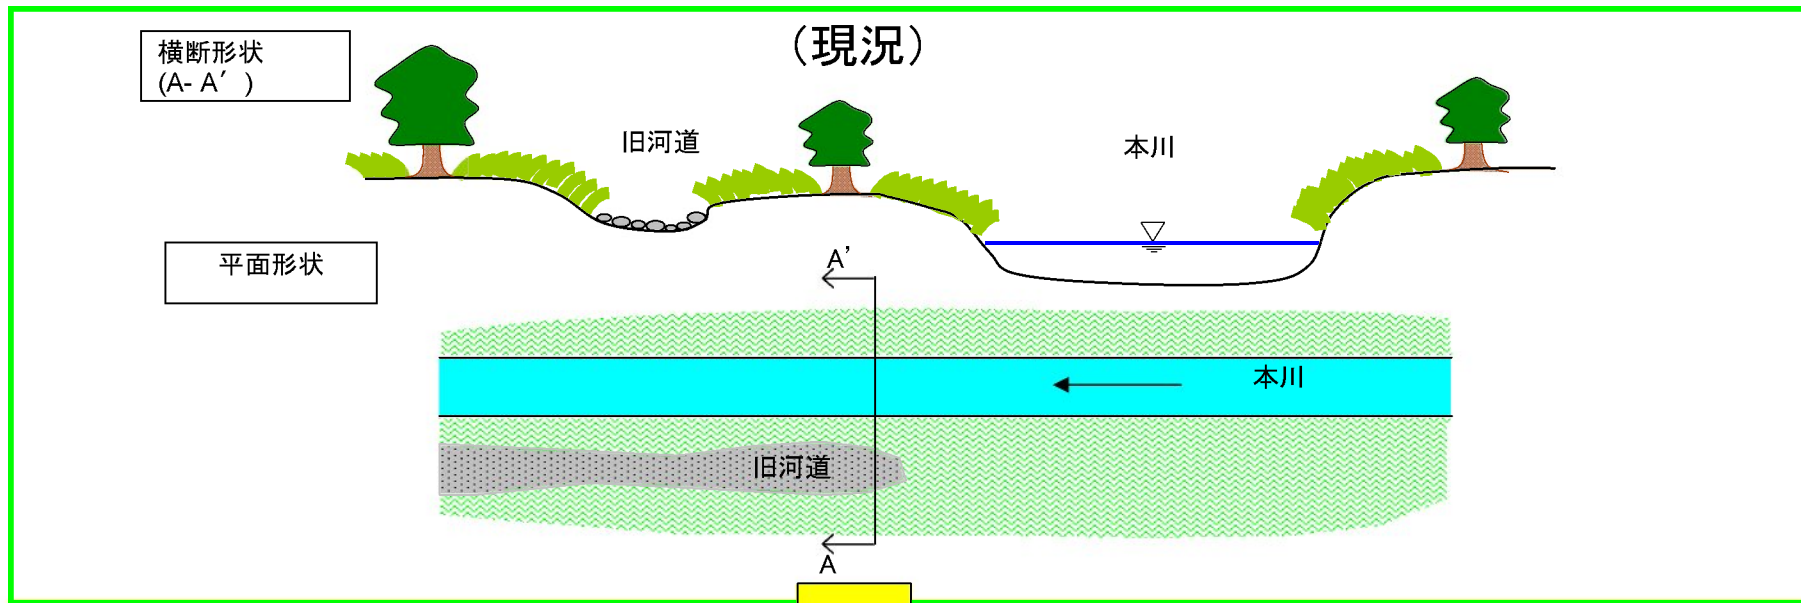
# H20年フラッシュ放流活用自然再生試験

◀ 平成20年は、より簡易な河道改変をフラッシュ放流と組み合わせることとし、河道内に数多く残る旧河道を利用し、河川内の一部を掘削してフラッシュ放流時に旧河道に導水し、河川内に多様な流れを創出するきっかけをつくることを試みました。

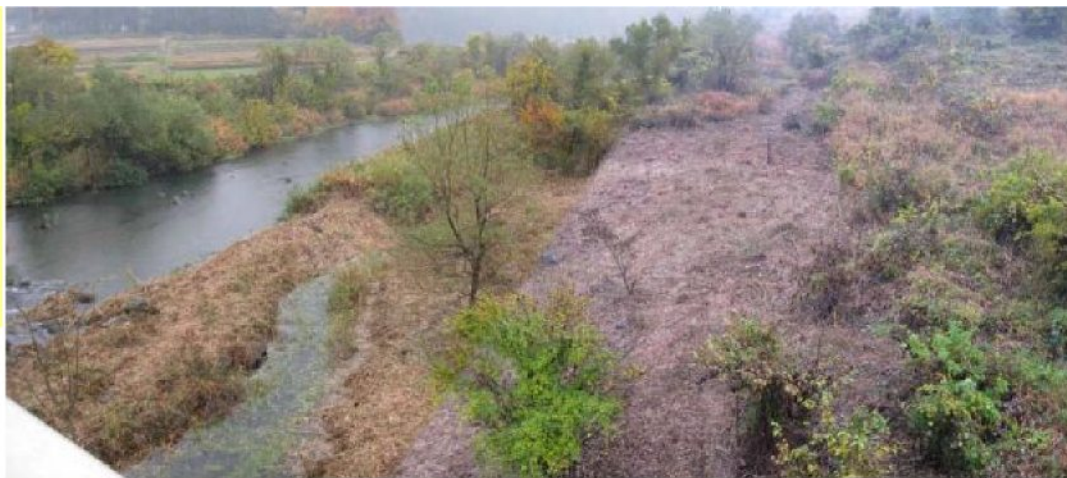
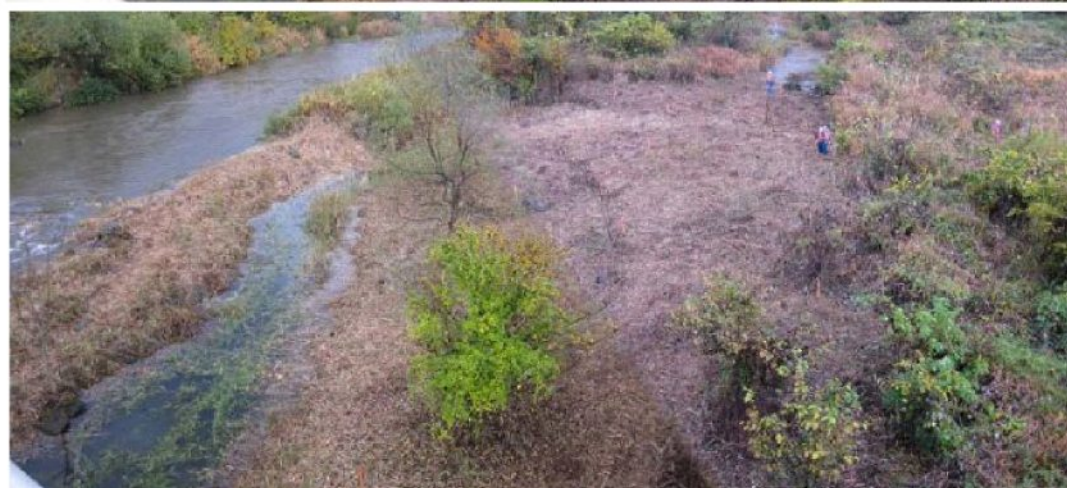
# H20年フラッシュ 放流時の状況 (旧河道末端部)

フラッシュ放流時の旧河道末端部の状況

フラッシュ放流時に旧河道に流れが生じることで、旧河道に堆積していた落ち葉や昆虫等の有機物が下流に供給され、洪水時に攪乱が発生する本来の河川に多少とも近い状況が再現されたと考えられます。

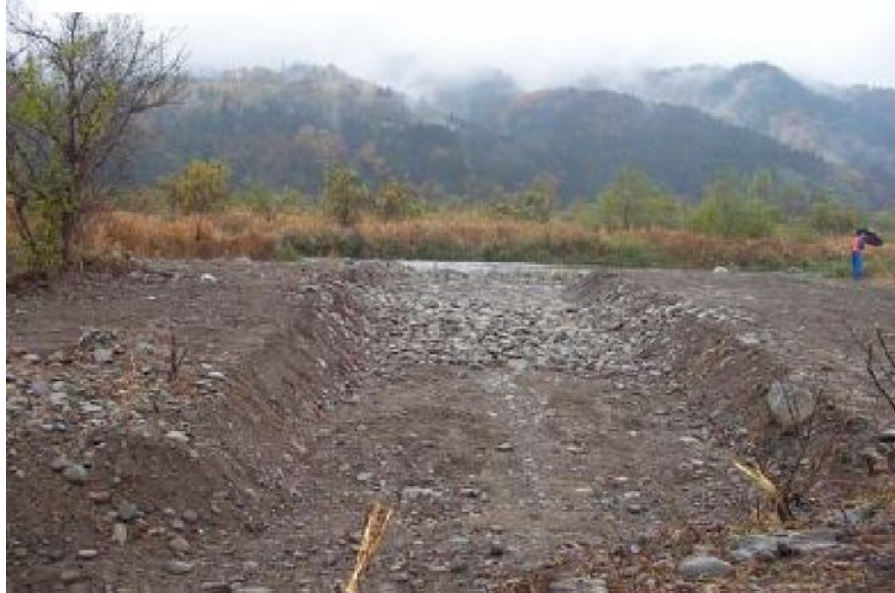
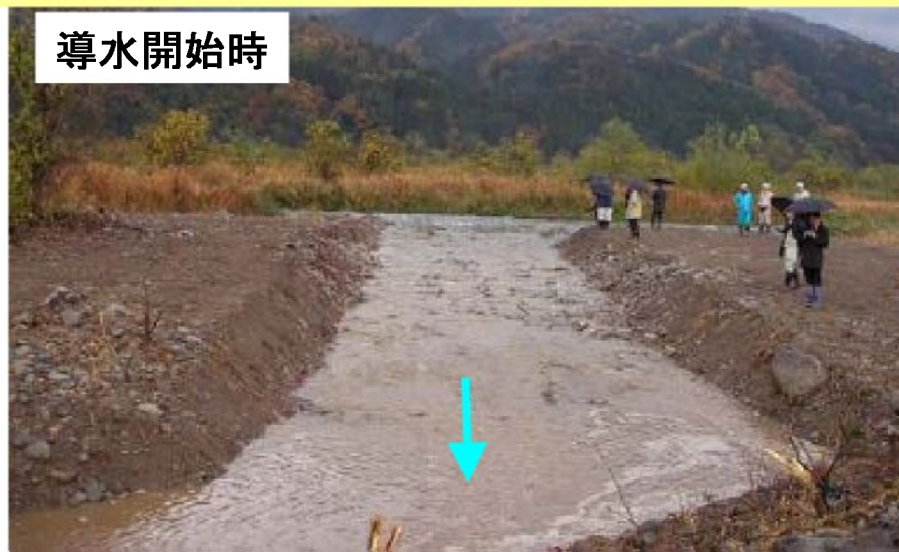
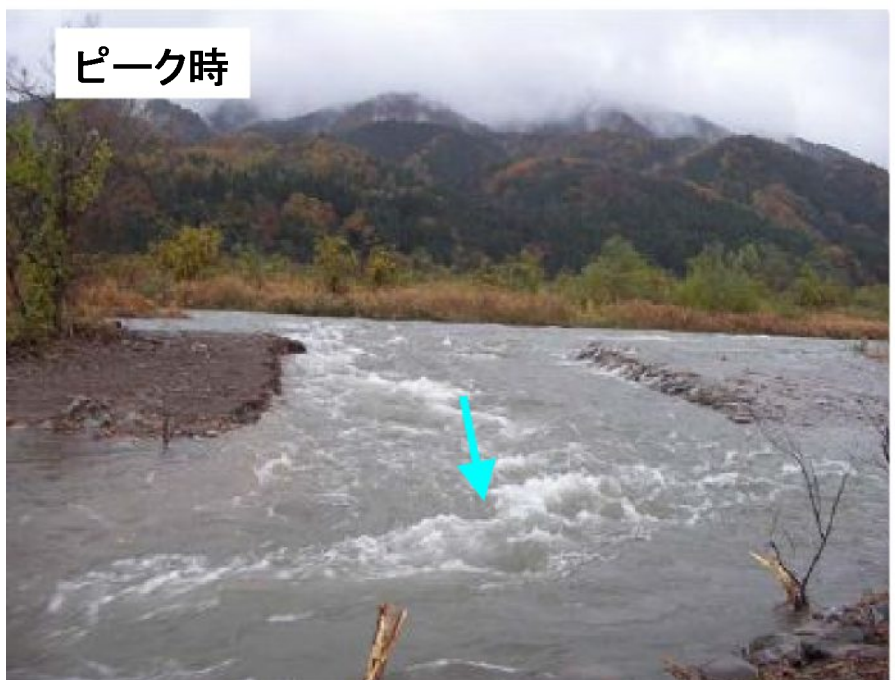
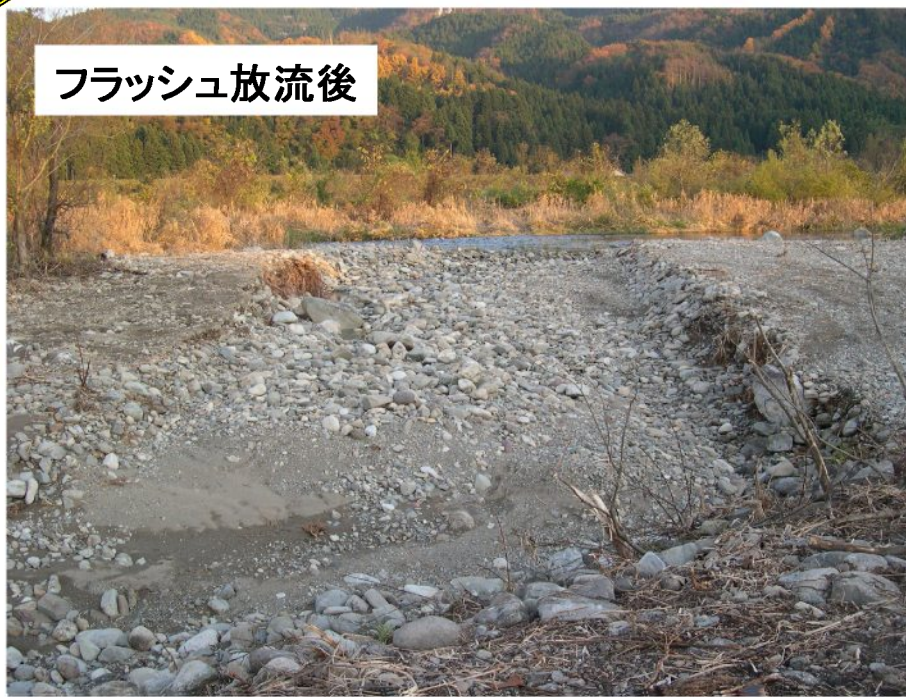
# H20年フラッシュ放流時の状況（旧河道導水部）

フラッシュ放流時の導水部の状況

フラッシュ放流後は導水部が大きく拡大し、今後は融雪出水等小さな洪水時にも旧河道への分派が起これらと思われる。

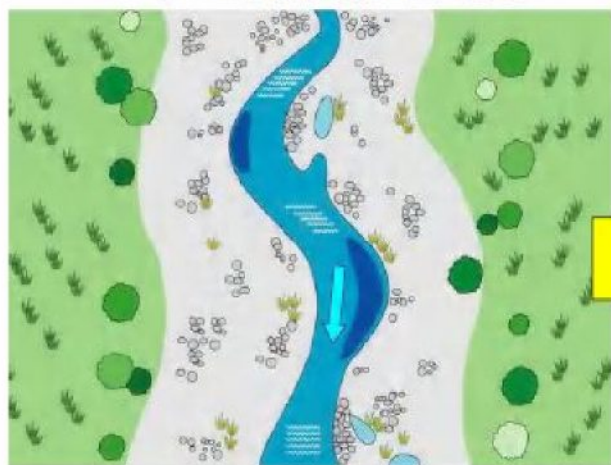
ダム完成前の河道

出水により滞筋が変化(ワンド・たまりの形成)

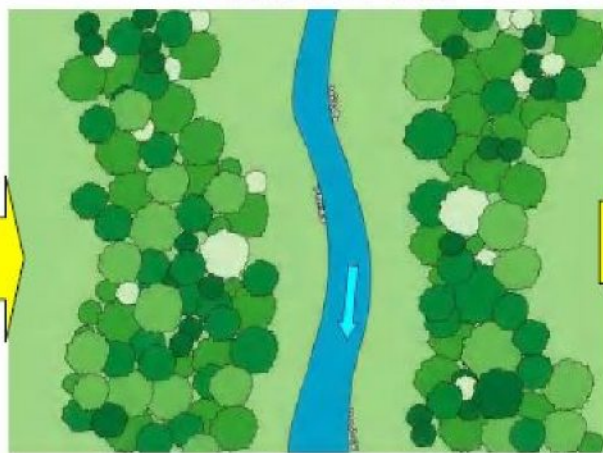
現状の河道

滞筋の固定化

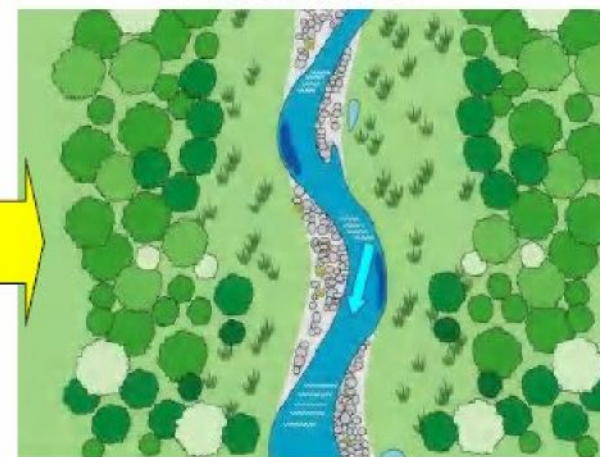
目指す河道

自然出水・フラッシュ放流により滞筋が小規模に変化

ダムがある現状では、河道全体が洪水によって攪乱される状況を復元することは現実的ではないため、今後は、フラッシュ放流も活用しながら攪乱が起きる河道の範囲を想定し、その範囲内での自然再生を進めていくことが必要と思われる。
