柏原堰堤魚道について

平成23年 11月16日

国土交通省

大和川河川事務所

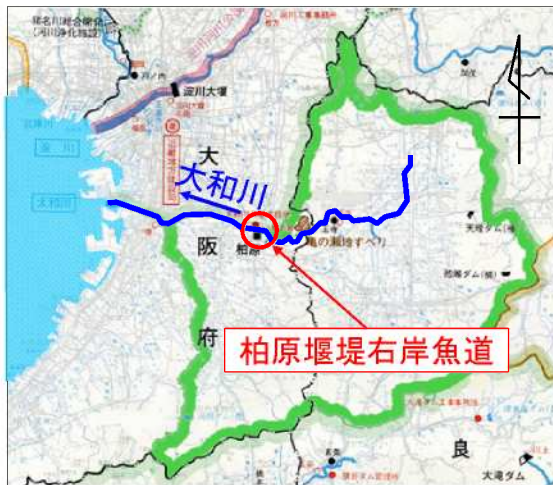
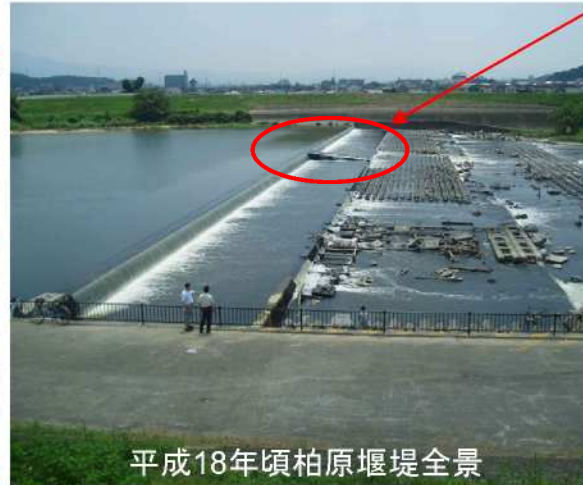
既設魚道

【形式】 階段式魚道
 【諸元】 (延長) 9.5m (水路幅) 3.8m (流水路幅) 3.0m
 (勾配) 1/8 (全高低差) 1.66m
 【設計条件】 不明

魚道入り口の落差が大きい

勾配が急

静穏域がない

項目	現状	問題点	改良方法
階段式魚道	魚道の勾配が急である。(1/8)	魚類・甲殻類が遡上できない。	勾配を緩くする。(1/20)
	隔壁に非越流部がなく、静穏域が確保できなていない。	魚類・甲殻類が遡上できない。	非越流部を設け、静穏域を確保。
	魚道入り口の落差が大きい。(54cm)	魚類・甲殻類が魚道に到達できない。	落差を小さくする。(約25cm)
その他	—	—	学識経験者のアドバイスにより、魚類・甲殻類が遡上しやすい植石配列にした。

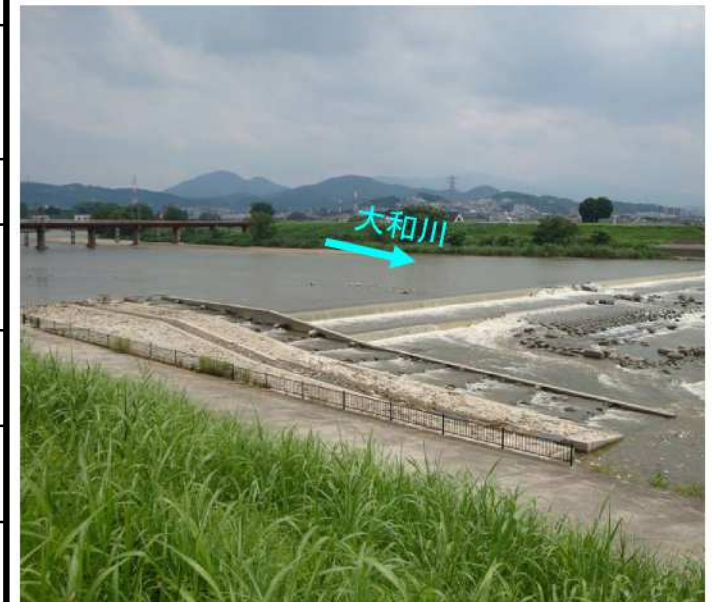
新設魚道の設計条件(まとめ)

項目	設計条件	根拠
勾配	1/20	柏原堰堤の平水位における水位差約3.1mを63mの魚道躯体で結び縦断勾配1/20と設定。多魚種利用な魚道勾配は1/10～1/20が適切※出典:「最新 魚道の設計 -魚道と関連施設- (ダム水源環境整備センター, 1998)」
延長	63m	勾配を1/20とする延長
魚道幅	6.1(m) (越流部2.5m)	魚道延長63mの区間に2波長の蛇行を設定。1波長(30m)を川幅の5倍とすると、魚道幅は6.1m、越流部幅は2.5mとなる。
水深	越流部 0.1(m)	対象魚種(アユ、ウグイ、タモロコ、ウナギ、ドジョウ)の体高の2倍の水深10cmを限界水深とする。
流速	越流部 1.0(m/s)	アユの巡航速度(1.1m/s)以下、ウナギ、アユ、ウグイ、ドジョウの突進速度の平均値。
流量	0.25(m ³ /s)	越流部幅0.25m、越流水深10cmを確保するために魚道対象流量は0.25m ³ /sと設定

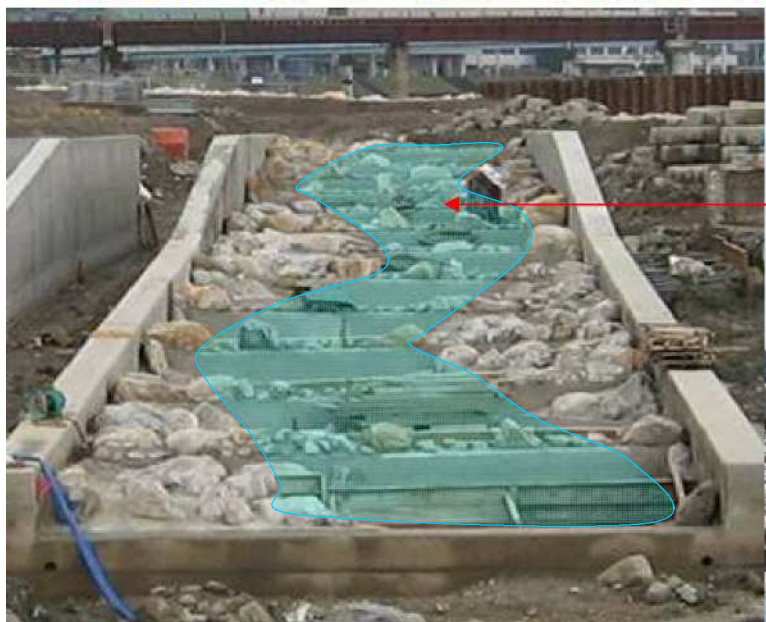
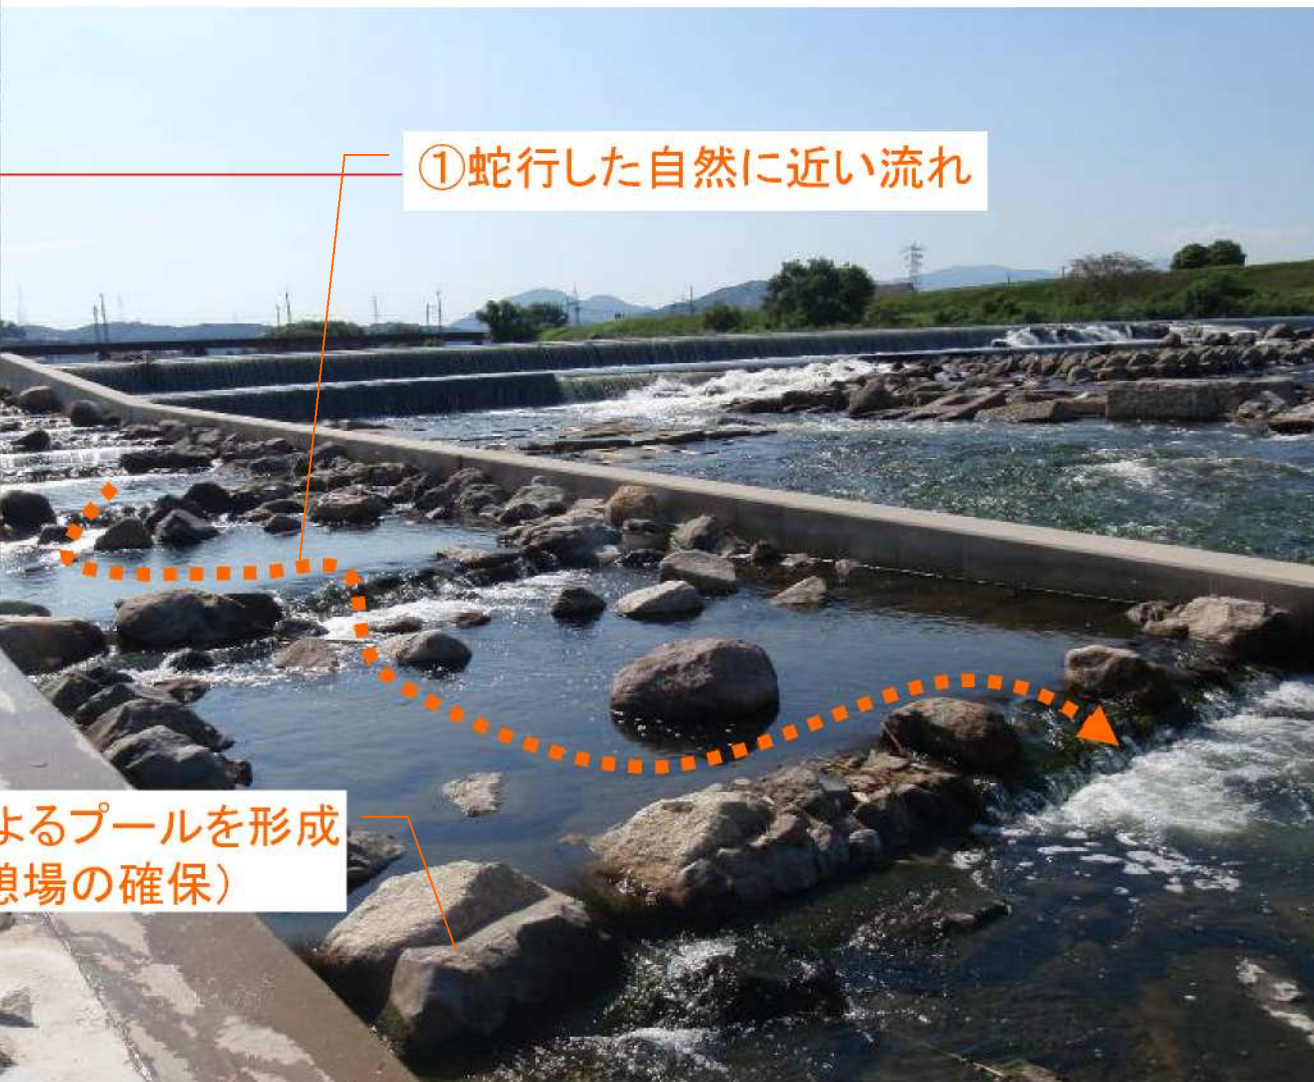
蛇行しながら多様に変化する流れとし、深場(淵)、浅場(瀬)を設け自然に近いせせらぎを創出する。

①蛇行した自然に近い流れ

②隔壁によるプールを形成
(休憩場の確保)

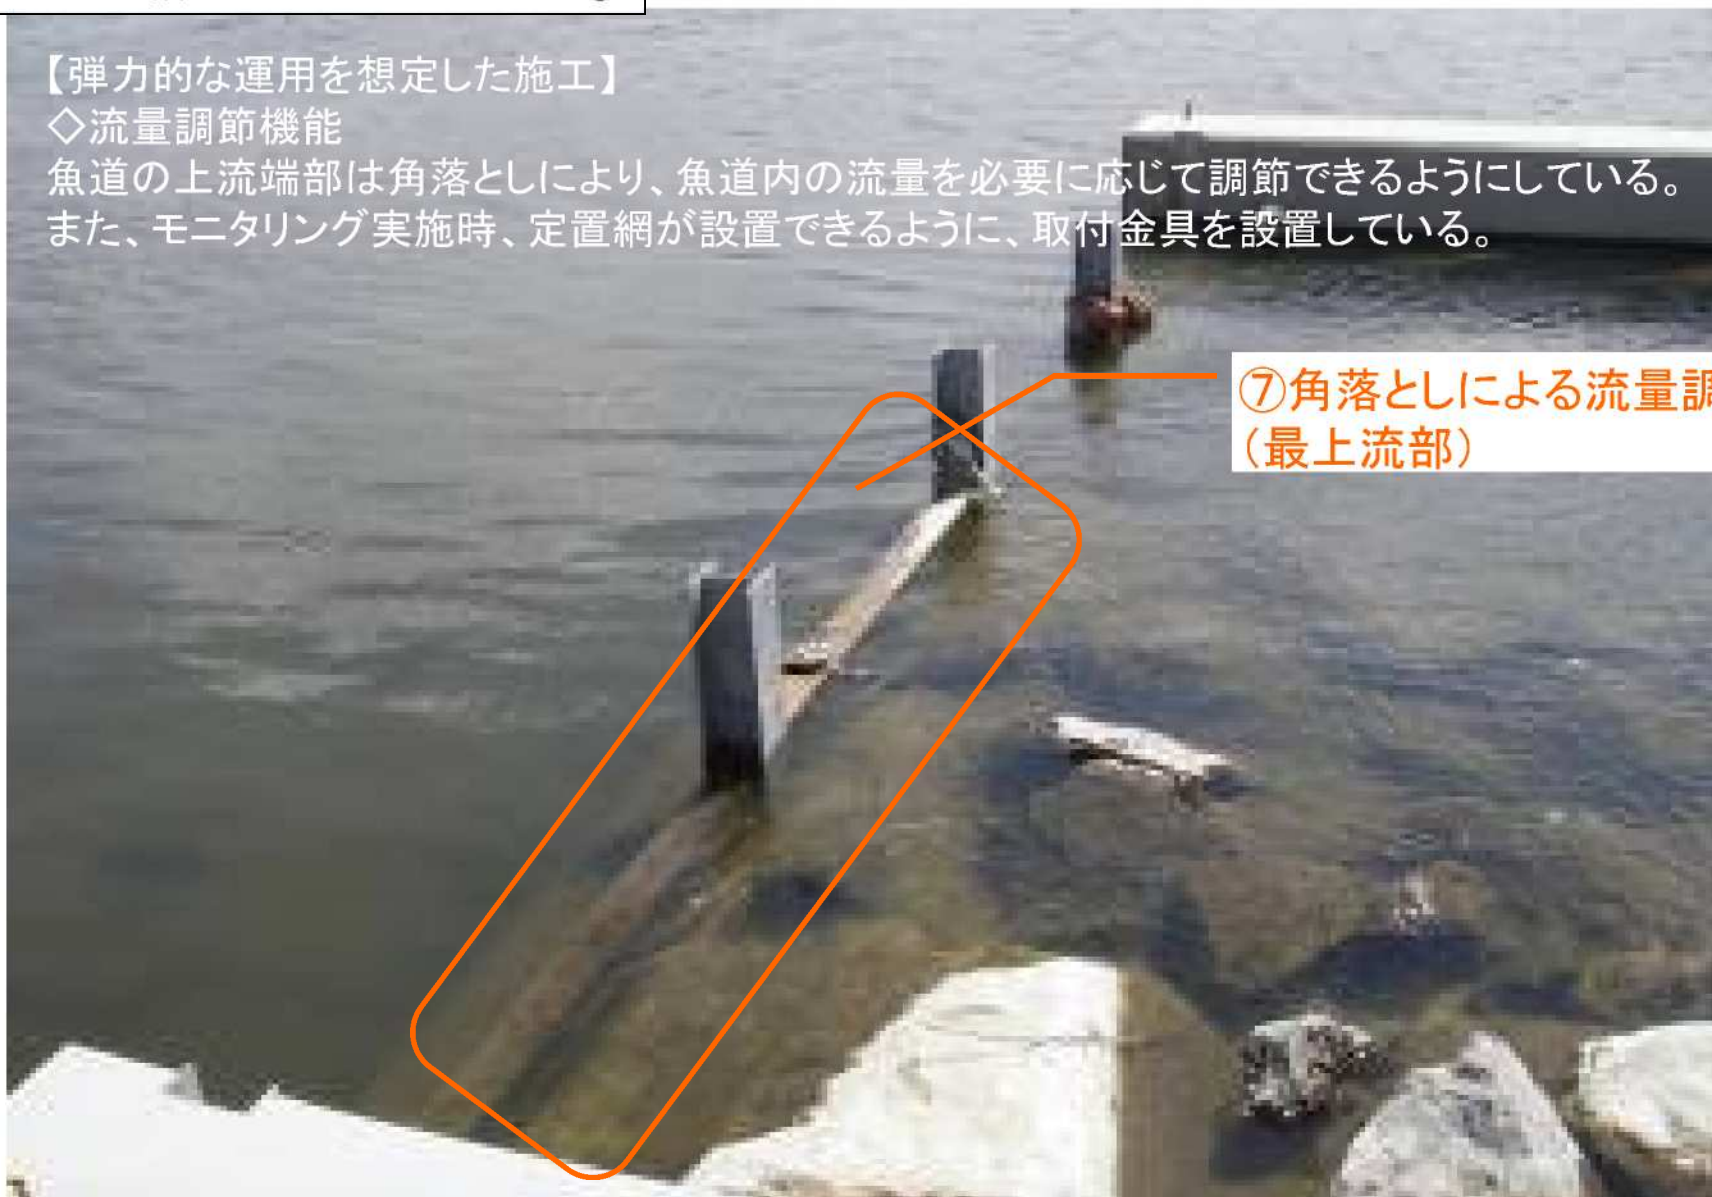
⑦角落としによる流量調整
(最上流部)

魚道の上流端部は角落としにより、魚道内の流量を必要に応じて調節できるようにしている。
また、モニタリング実施時、定置網が設置できるように、取付金具を設置している。

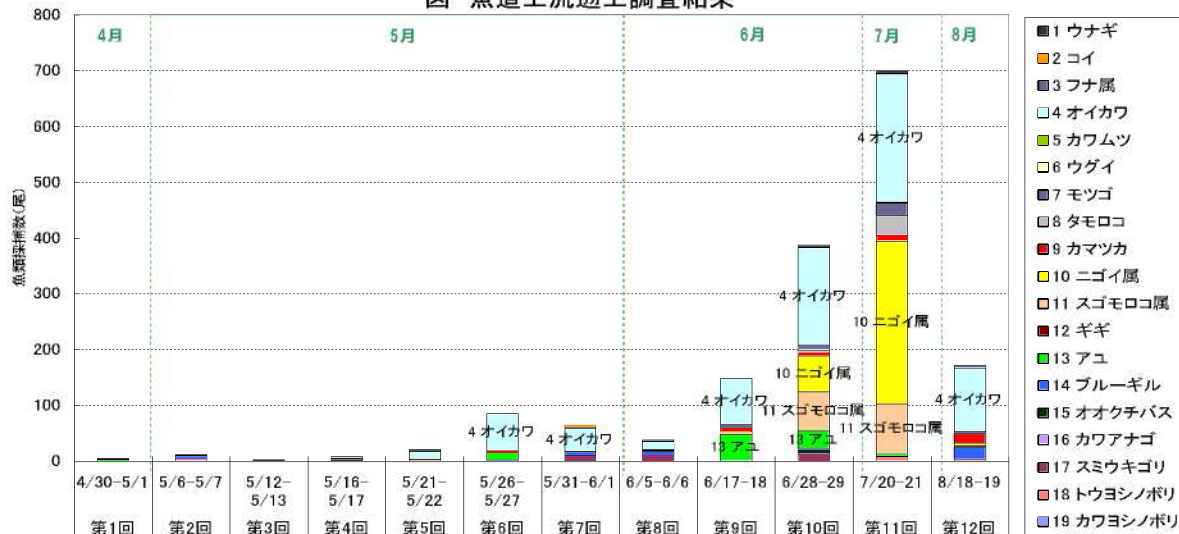
図 魚道上流遡上調査結果

- ・ウナギ、オイカワ、アユ等の魚類19種、スジエビ、モクスガニ等の甲殻類6種を確認した。
- ・調査で確認した魚類の種数、採捕数は後半の調査回ほど多い傾向にあった。夏季に近づき水温が上昇し、魚類の活動が活発になっていることが伺えた。但し、水温が30℃を越えた8月調査の遡上数は少なく、魚類の活性も低下したとみられる。
- ・柏原堰堤魚道設計にあたって設定された代表魚種・甲殻類のうち、魚類8種、甲殻類3種の遡上を確認。
- ・遡上を確認していない種の殆どは、堰下流でも確認されており、そのため堰上流で確認できなかったと考えられる。

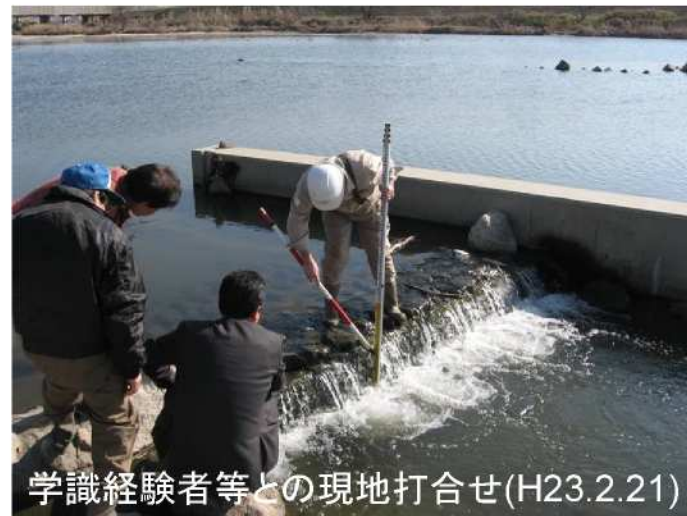
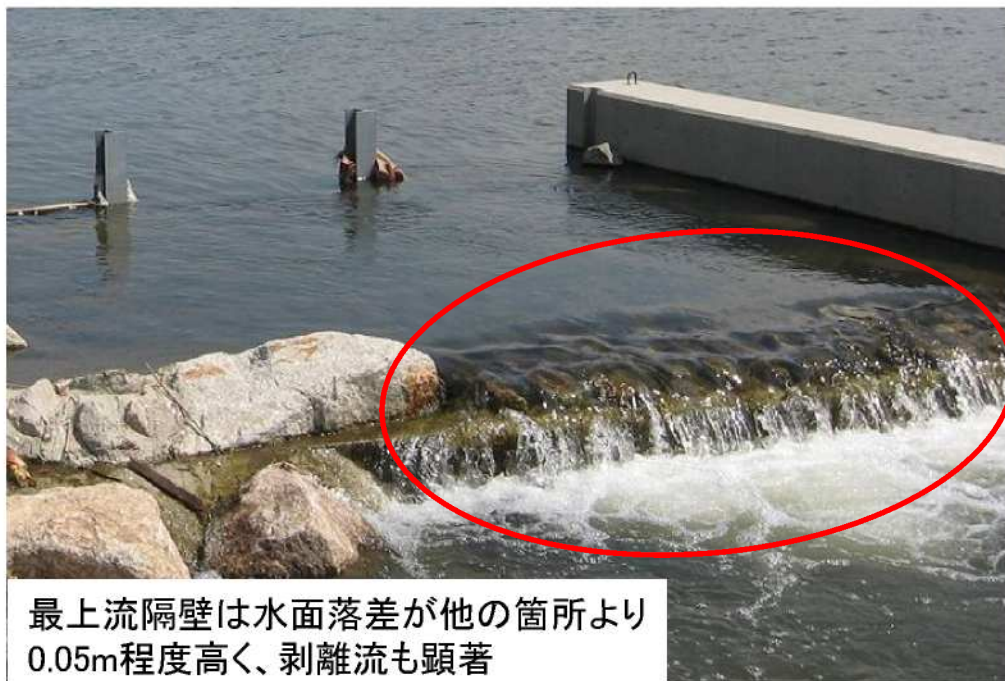
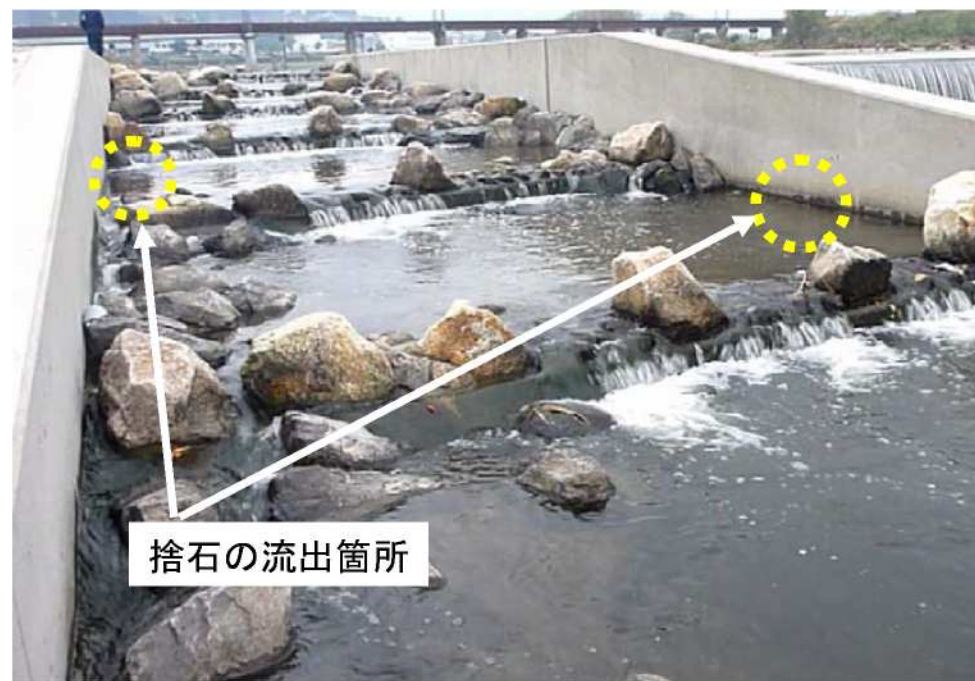
(1)隔壁の剥離流が生じている。特に、最上流端隔壁で顕著である。

(2)魚道流量が少ない。

(3)プール内の捨石が下流に流されている。

H22年度は課題の優先順位を考慮し、課題の(1)隔壁の剥離流、(2)魚道流量が少ないについて(最上流部)対応する。

最上流部の隔壁を0.1m程度下げ、切り欠きを設置することにより、平水時における越流部水深、流速は、好ましい条件の概ね中央値、魚道流量は約1.0m³/sにすることをとした。

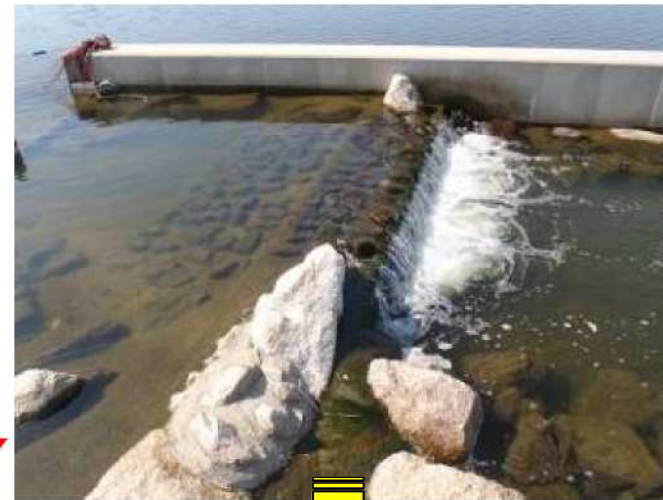
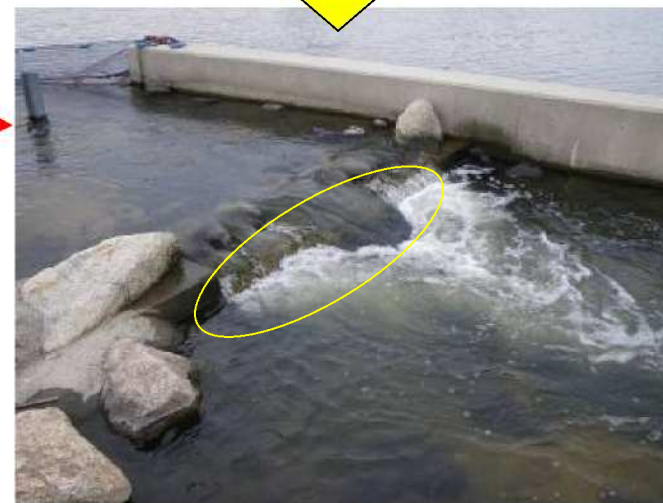
【魚道改良の効果(魚道内流量の増加、剥離流の解消)】

- ・昨年度と同程度の河川水位の状態でも、魚道内流量は約1.2～1.5倍に増加。
- ・今年度は最上流隔壁部に剥離流が生じていないことが確認された。

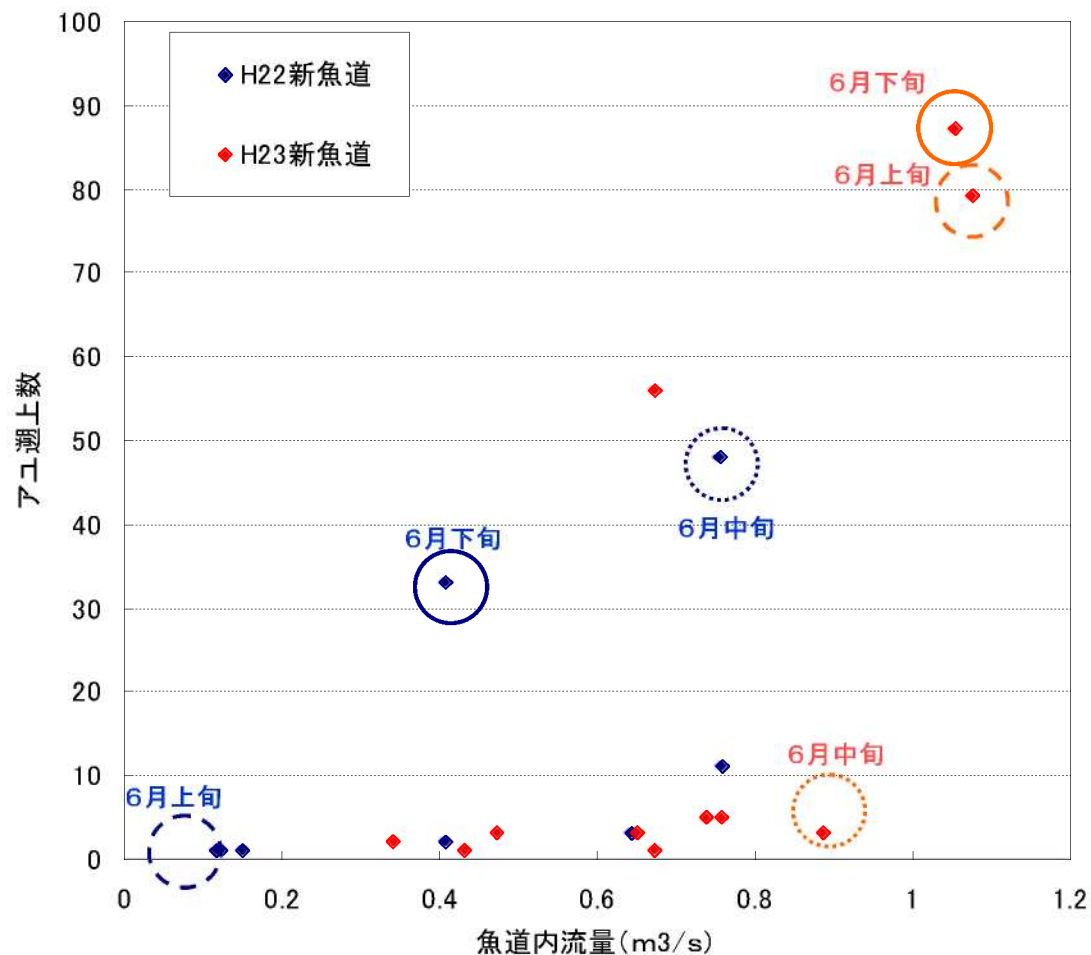
【H22－H23年度結果の比較(魚道内流量と遡上量)】

- ・隔壁の切り下げにより魚道内流量が増加し、前年度よりも低い水位の状態でも遡上が活発になる結果であった。
- ・特に遡上数の多い6月に着目してみると、大幅に遡上数が増加していることがわかる。

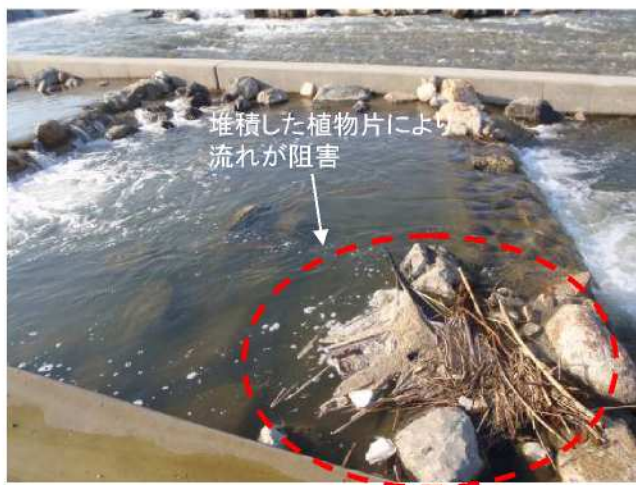
写真 魚道内にたまったゴミ

課題点としては、2011年度モニタリング結果の問題点で実施できなかった魚道内にゴミが堆積する等の問題について、検討が必要である。
