大和川河口干潟の課題と今後の対策について (中間報告)

平成24年11月6日
国土交通省
大和川河川事務所

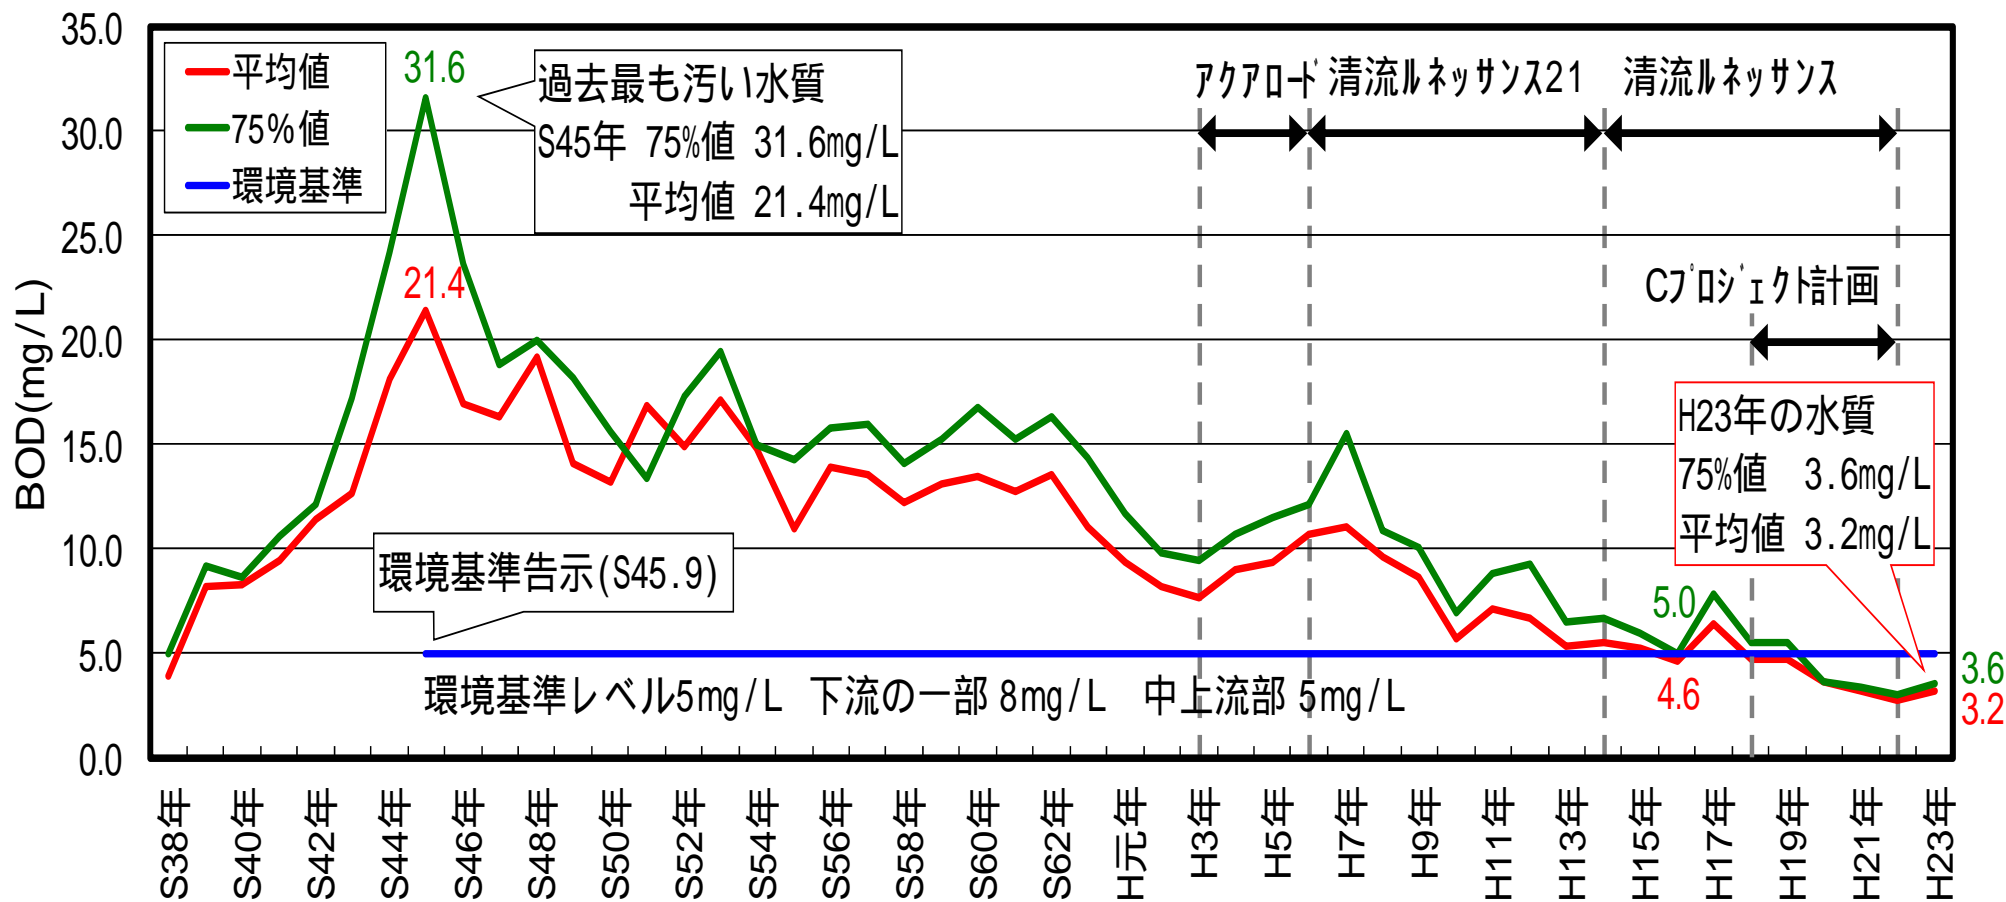
本川 8 地点平均水質の経年変化

高度成長期に大和川流域人口が急増し、そのころから大和川の水質が悪化。
昭和45年をピークとして劣悪な状態となる。

H20年から4年連続で水質環境基準レベルをクリア

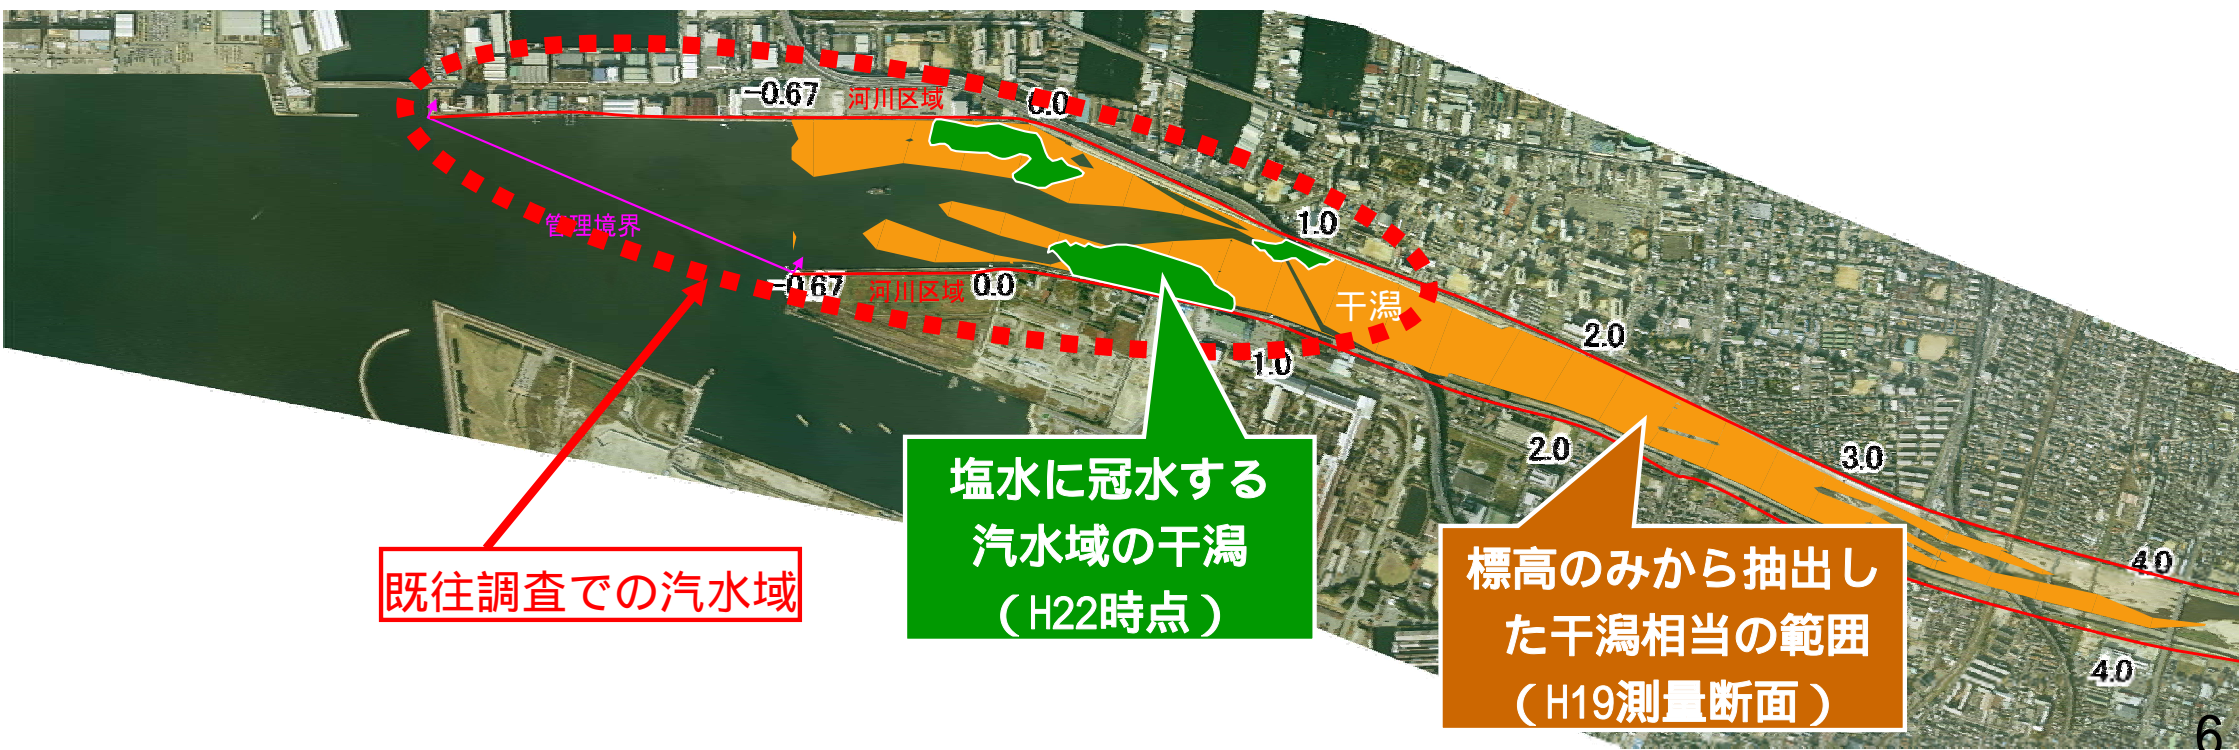
- ・干潟を、朔望平均干潮面～朔望平均満潮面とみなすと、下図のオレンジ色の分布となるが、塩水遡上は最上でも2.0kmまでであり、日常的に塩水に冠水するような汽水域の干潟は、緑色の部分、約1.0km付近より下流に形成されている。
- ・汽水区間が短く、通年的に弱混合水域となっている。

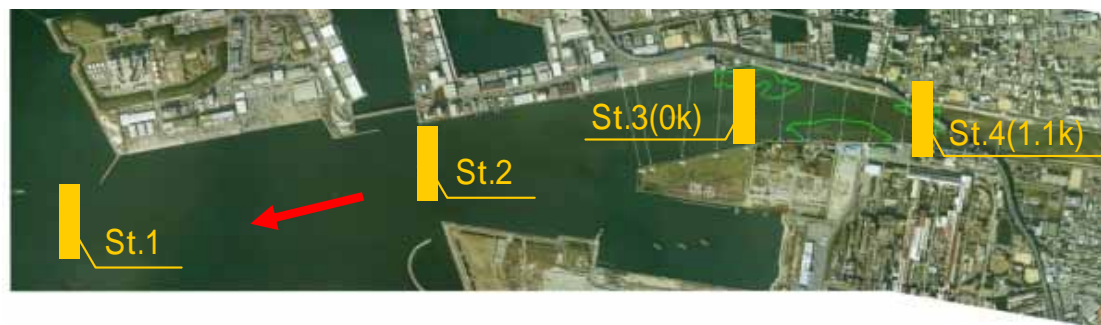
図 H22幼生プランクトン調査位置図

・貝の幼生に着目すると、大潮時、中潮時、小潮時ともに、湾から減衰なく幼生プランクトンの供給を確認。

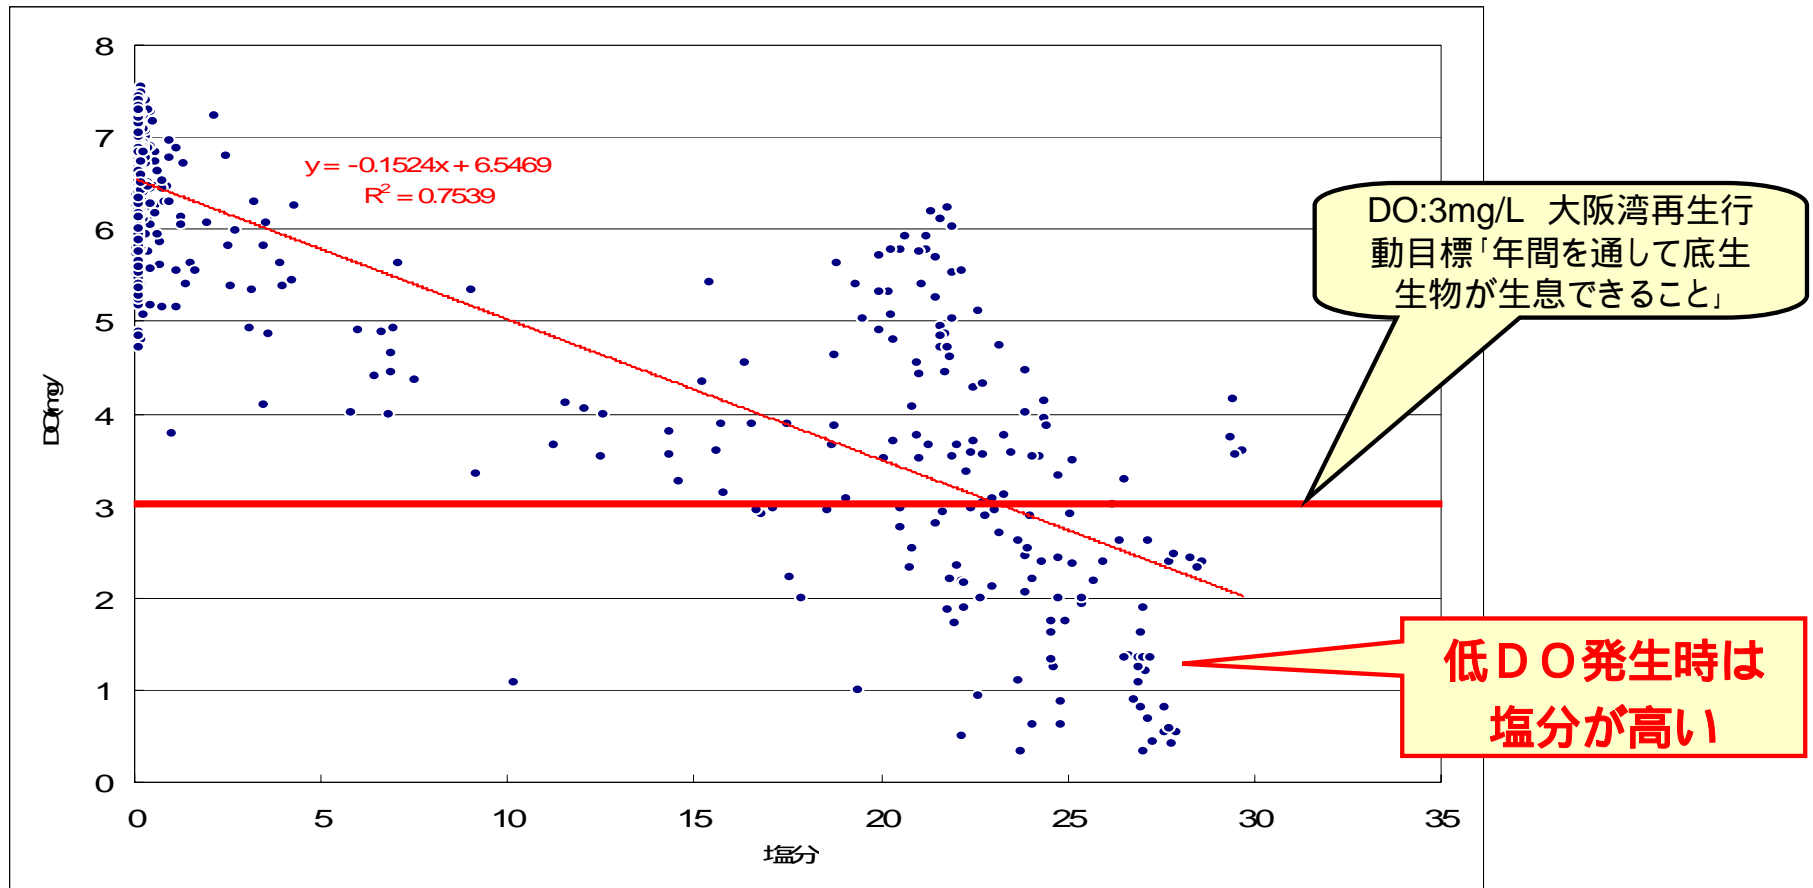
図 塩分・DO観測結果相関図(大和川1.0km、S地点T.P.-0.82m、2010年)

・DO3mg/Lを下回る(赤線以下)時は塩分が高くなっている

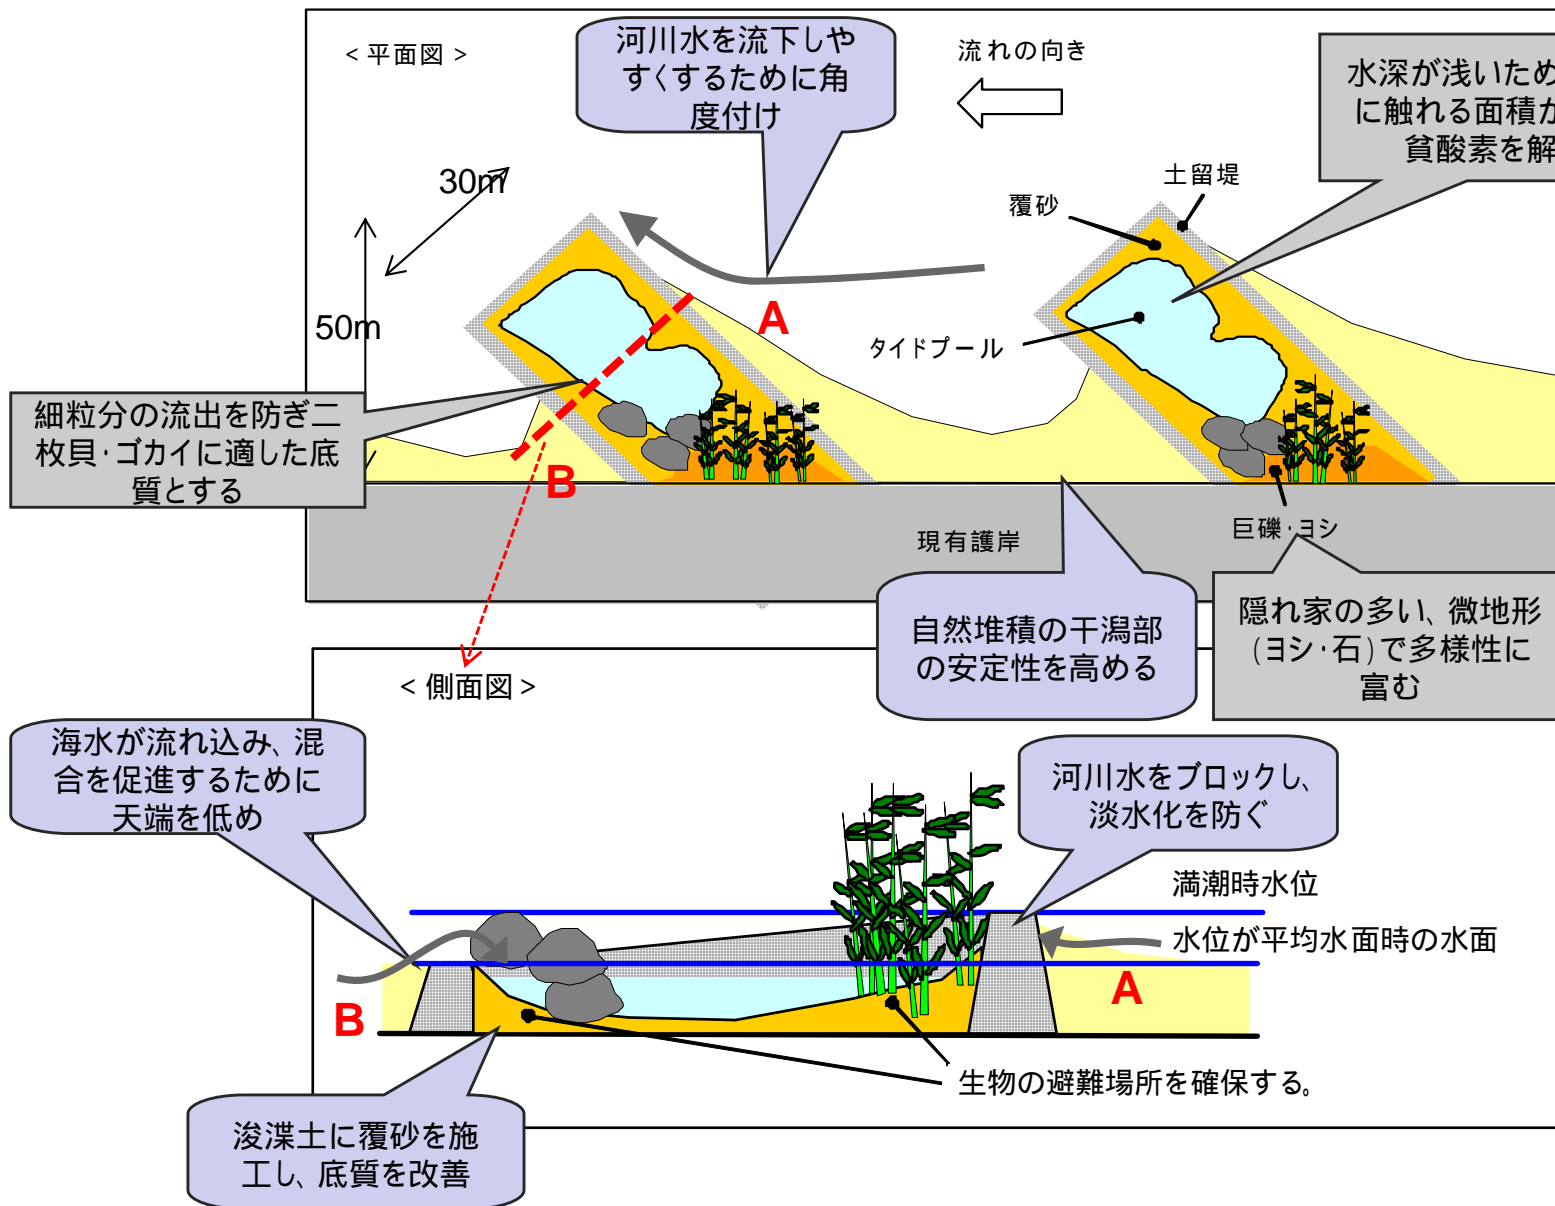
潟湖式複合工

勾配	0: 平坦
効果	外周護岸で混合を促進
懸案	流下ゴミの堆積 底質の悪化

物理環境の工夫
生物生息場としての工夫
