オオサンショウウオ道の  
効果検証結果について

川上ダム建設所 環境課 渡辺 聡嗣

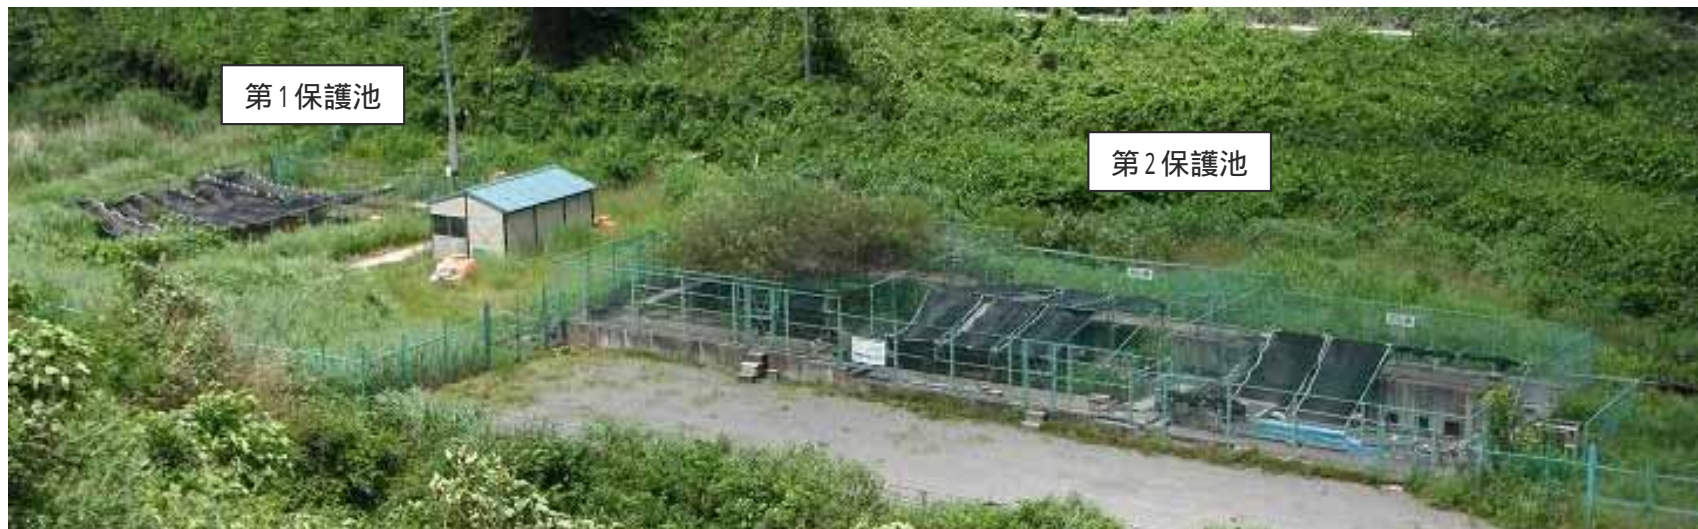
～ オオサンショウウオの保護池とは ～

- ・ 目的は工事に伴う個体の一時保護、生態調査、人工巣穴繁殖調査、遡上調査等
- ・ 第1保護池は1998年、第2保護池は2000年に設置
- ・ 第2保護池の大きさは約12m × 32mで、中は3区画（人工巣穴、水深の異なる水路、試験区画）
- ・ 現在は第1保護池で保護池幼生の観察、第2保護池で河川由来の個体による人工巣穴モニタリングを実施中

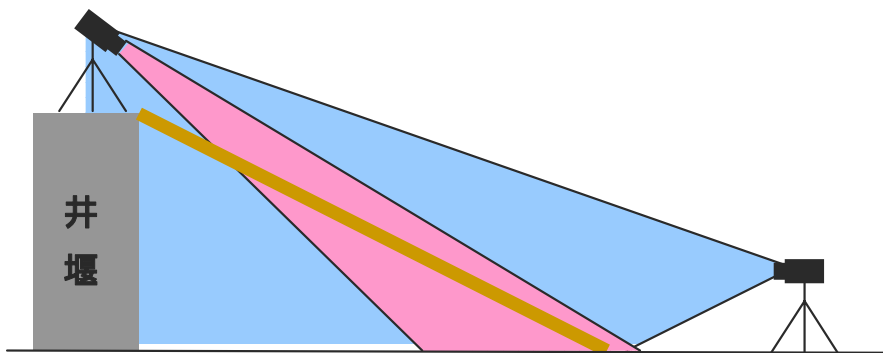
- ・活動が活発になる6月から産卵が終わる10月までの間で概ね月1回
- ・夜行性のため日没19時頃～翌朝4時頃までを3夜連続
- ・移動路全体をカバーするため暗視カメラを堰天端と下流に2台設置(下図)

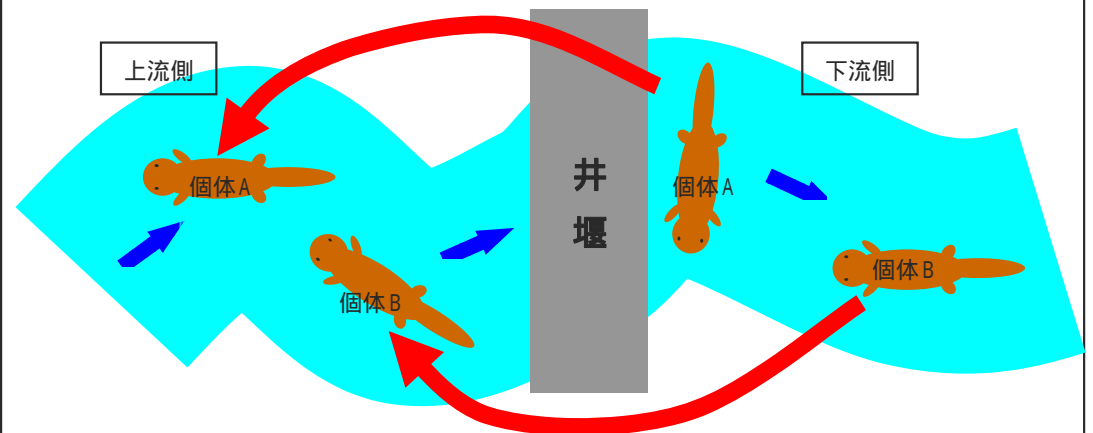
- ・井堰の上下流で生息調査を行い、井堰下流で確認された個体が、後に井堰上流で確認されたものを遡上個体としてカウントし、移動路設置後にどう推移したか。(下図)  
**マイクロチップ挿入により個体識別可能**
- ・6月から10月までの間で月1回
- ・日没19時頃～24時頃までを3夜連続

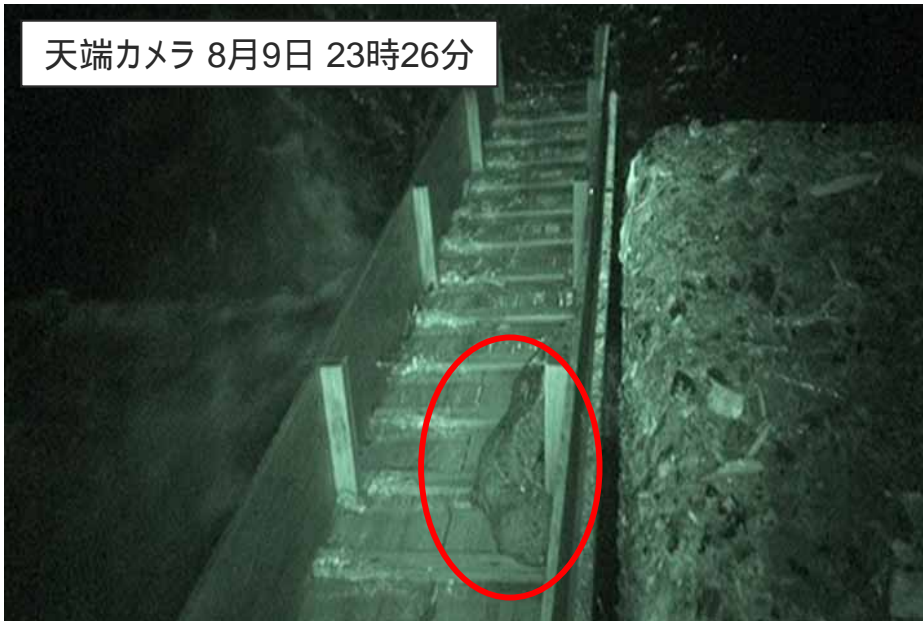
天端カメラ 8月9日 23時26分

映像から **側壁に沿って遡上**、**表面に流水がある状況**、途中何度か休憩しながら遡上していることが共通して確認できた。特に、**側壁に沿って遡上**については、保護池での遡上試験結果に基づく移動路の構造が、遡上に寄与したものと推察できる。

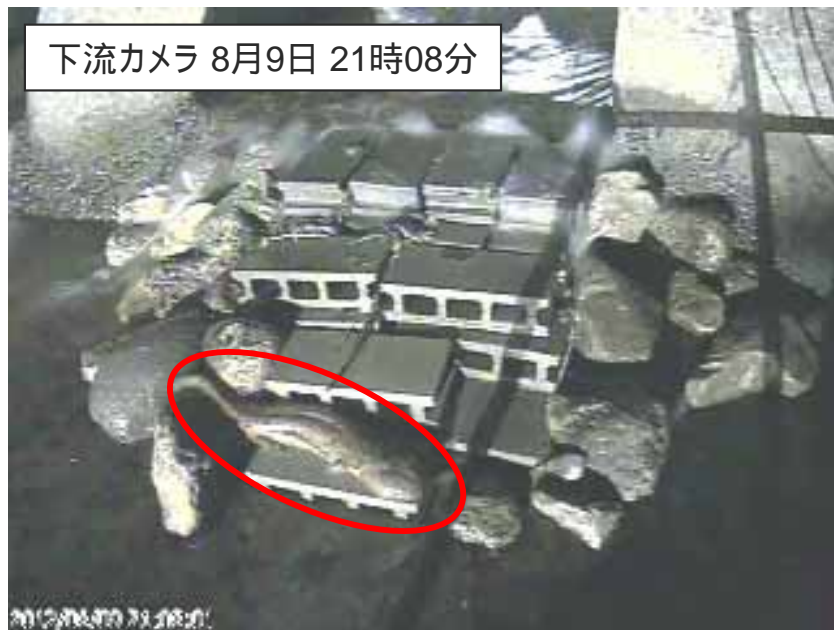
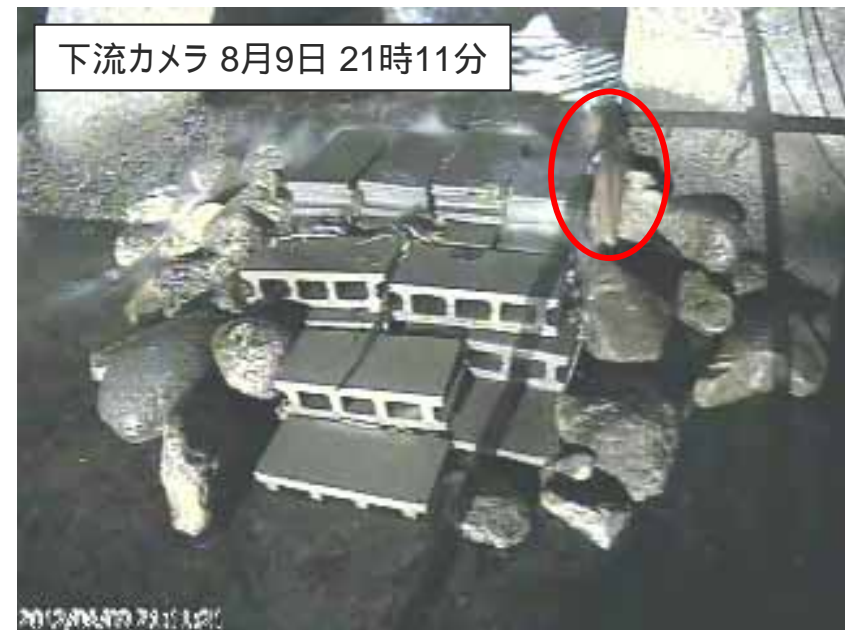
- ・平成24年度は、ブロック階段の周りに、現地の河床材で化粧を実施した。
- ・映像からは、一気に上流側に遡上せず、左右岸方向や下流側への動きが見受けられた。

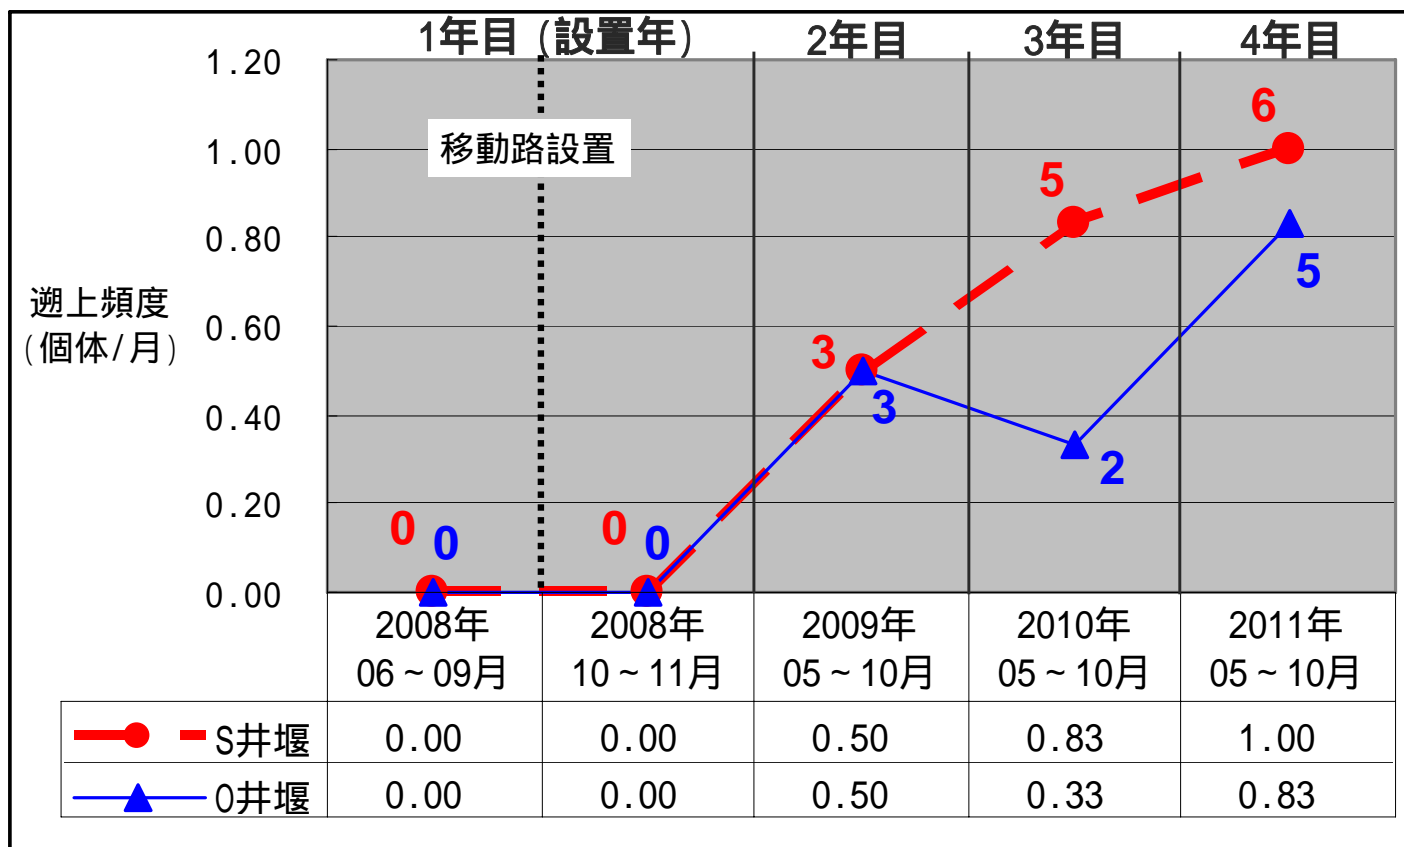
遡上個体数を月当たりの遡上頻度としてグラフ化

- ・S井堰(斜面構造): 設置年は0だが2年目から毎年確認、毎年増加
- ・O井堰(階段構造): 設置年は0だが2年目から毎年確認、3年目で一度減少するが4年目で大きく増加(斜面構造との個体数差は1)

設置2年目から毎年確認  
両井堰共に増加傾向
