九頭竜川自然再生事業 (砂礫河原再生事業の現状と対応)

国土交通省 近畿地方整備局
福井河川国道事務所 調査第一課

九頭竜川 砂礫河原再生箇所的设计方針

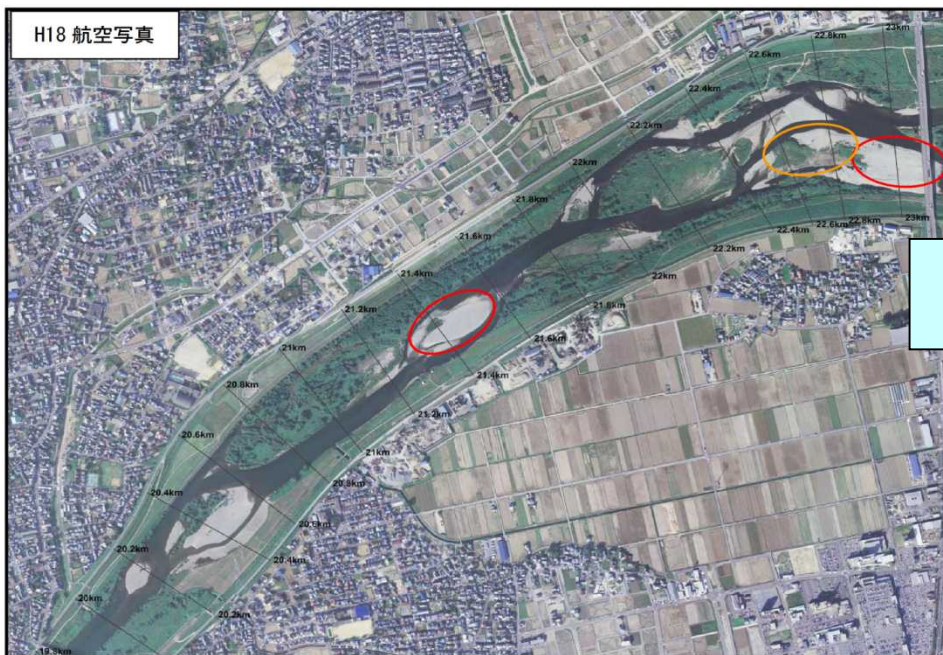
森田地区における砂州の変遷と比高の関係

空中写真の水面
	50日水位未満
	50日水位より0.0-0.5m
	0.5-1.0m
	1.0-1.5m
	1.5-2.0m
	2.0-2.5m
	2.5-3.0m
	3.0-3.5m
	3.5-4.0m
	4.0-4.5m
	4.5m以上

・セグメント2-1に位置する森田地区付近では、H18時点の比高において50日冠水位+0.5~1mの範囲までは砂礫河原が維持されている傾向が見られる。
