# 桂川改修でのヨドゼゼラの モニタリングの取組報告

平成26年10月22日

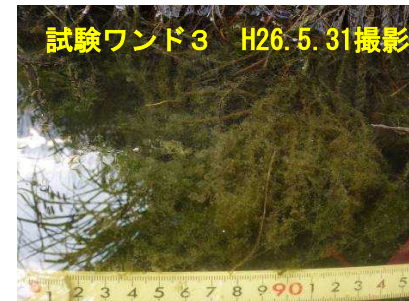
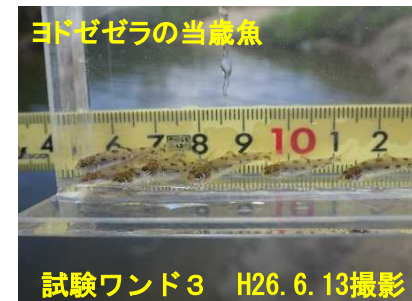
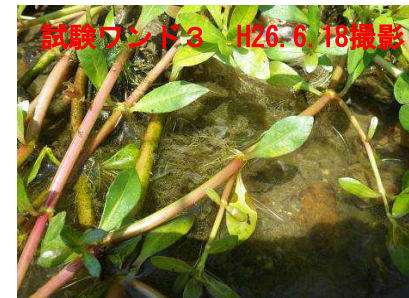
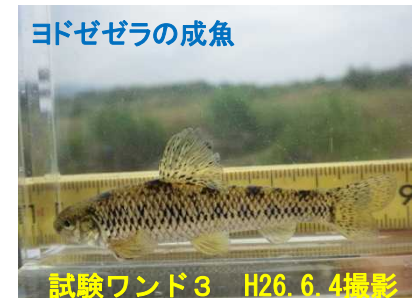
試験ワンドにおけるヨドゼゼラの確認状況

- ・平成26年5~6月に、試験ワンド3、No.17、15ワンドにおいてヨドゼゼラの卵塊を合計15個確認した。
- ・平成24,25年度に引き続き、各試験ワンドで稚魚(当歳魚)を確認した。

試験ワンド1			試験ワンド2			試験ワンド3		
		H24	H25	H26	H24	H25	H26	H24	H25	H26
ヨドゼゼラ個体数	成魚	0	0	0	1	5	5	0	13	12
	当歳魚	—	—	—	(0.3)	(0.2)	(0.3)	—	(0.6)	(0.8)
		10	2	9	16	40	63	6	1	82
		(2.5)	(0.1)	(0.6)	(4.0)	(1.8)	(4.2)	(1.5)	(0.0)	(5.5)

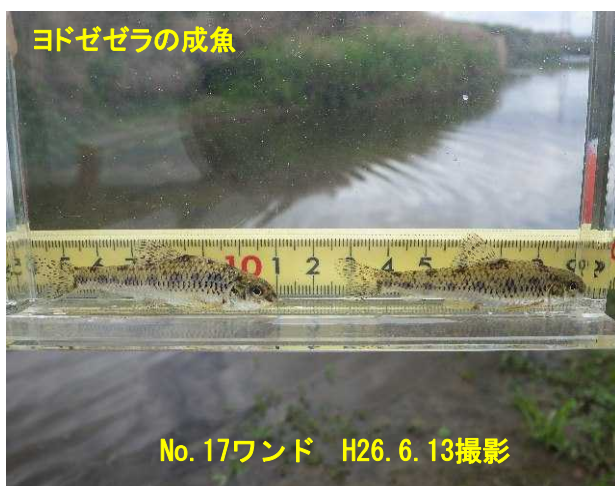
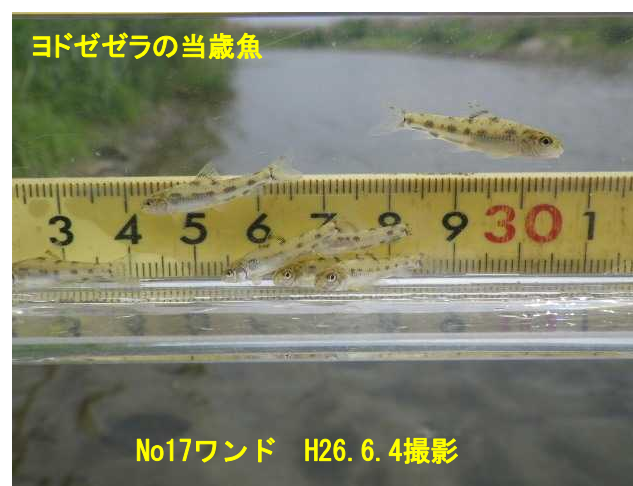
#### No15,17ワンドにおけるヨドゼゼラの確認状況

- 保全した既存ワンドにおけるヨドゼゼラなど繁殖状況調査
  - ・平成25年10月には、No15,17のいずれのワンドでもヨドゼゼラは成魚が2個体のみ確認であったが、平成26年5~7月には、成魚は10個体以上の確認があり、No15ワンドでは当歳魚も73個体確認された。

No15ワンド					No17ワンド(No16たまり含む)				
		開削前	掘削中	掘削後			開削前	掘削中	掘削後		
		H24 5~7月	H24 10月	H25 5~7月	H25 10月	H26 5~7月	H24 5~7月	H24 10月	H25 5~7月	H25 10月	H26 5~7月
ヨドゼゼラ個体数	成魚	0	0	6	2	13	0	0	0	2	12
		—	—	(0.3)	(2.0)	(0.9)	—	—	—	(2.0)	(0.8)
	当歳魚	1	10	28	0	73	0	0	0	0	0
		(2.5)	(0.1)	(0.6)	—	(4.9)	—	—	—	—	—

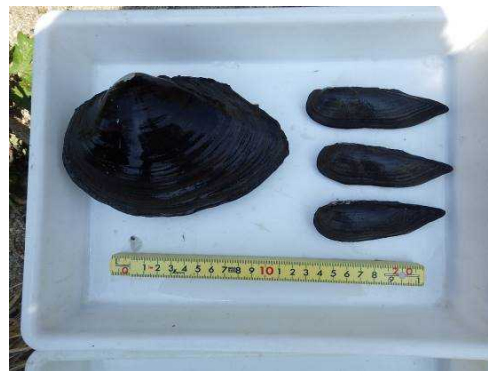
- ・試験ワンドにおける在来魚の種数は、11~20種程度が確認されており、試験ワンド3で確認種数が多い。No15,17ワンドでは、平成25年10月に種数が減少したが、その後回復している。
- ・試験ワンドでのイシガイ科二枚貝の確認はなかったが、No15ワンドで、ドブガイやトンガリササノハガイの生息を確認した。

No.15ワンドにおいて確認された二枚貝  
左:ドブガイ, 右:トンガリササノハガイ

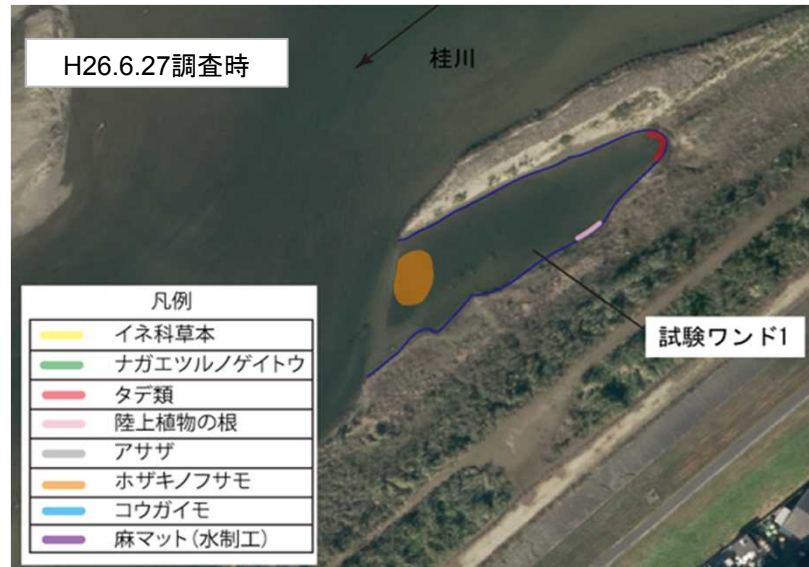
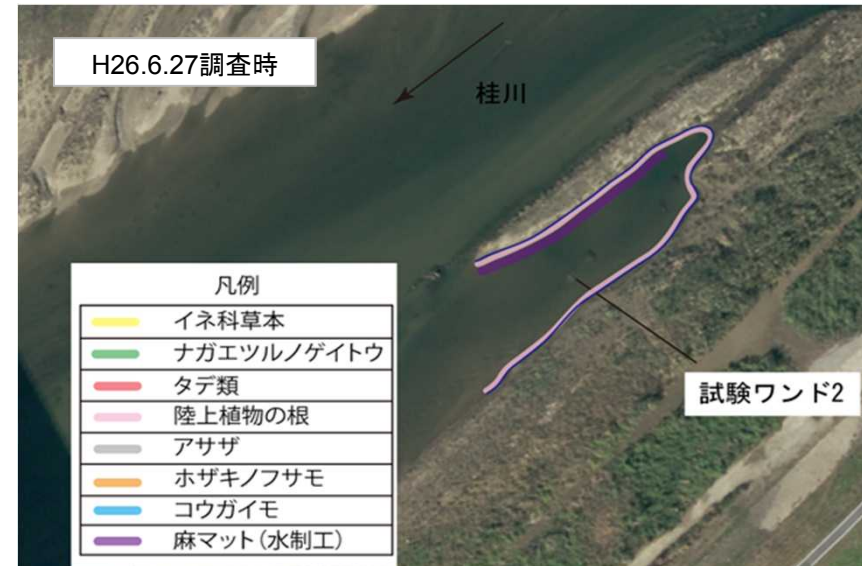
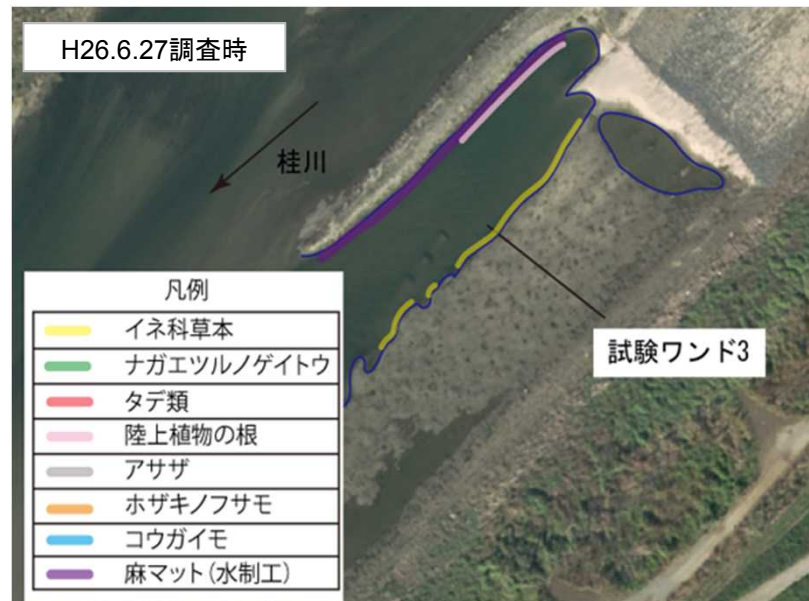
#### 産卵基質の分布状況

・いずれの試験ワンドでも水際に植生が繁茂しており、No15ワンドでは、ナガエツルノゲイトウの根がヨドゼゼラの産卵基質となっていた。また、ホザキノフサモやアサザといった水草の生育も確認された。

調査箇所		産卵基質の分布
左岸	試験ワンド1	<ul style="list-style-type: none"> <li>産卵基質として確認された麻マット(水制工)は常時水に浸っていた。このほか、イネ科草本(スズメノヒエ)も常時水際にみられた。</li> <li>水位が高い時には広い範囲にわたリイネ科、タデ類、カヤツリグサ科などが冠水した。</li> </ul>
	試験ワンド2	<ul style="list-style-type: none"> <li>産卵基質として確認された麻マット(水制工)や陸上植物の根は常時水に浸っていた。</li> <li>水位が高い時にはタデ類やイネ科草本が冠水した。</li> </ul>
	試験ワンド3	<ul style="list-style-type: none"> <li>ホザキノフサモが常時水に浸かっていた。</li> <li>水位が高い時にはイネ科草本が冠水したが、水位が低くなると水際は裸地となるところがほとんどであった。</li> </ul>
右岸	No.15ワンド	<ul style="list-style-type: none"> <li>産卵基質として確認されたナガエツルノゲイトウは常時水際にみられた。また、アサザが常時水に浸かっていた。</li> <li>水位が高い時にはイネ科が冠水したが、本川側は常時裸地であった。</li> </ul>
	No.16ワンド	<ul style="list-style-type: none"> <li>ナガエツルノゲイトウは常時水際にみられた。このほかにアサザが常時水に浸かっていた。</li> <li>水位が高い時にはタデ類が冠水した。</li> </ul>
	No.17ワンド	<ul style="list-style-type: none"> <li>ナガエツルノゲイトウは常時水際にみられた。このほかにイネ科も常時水際にみられ、アサザやコウガイモが常時水に浸かっていた。</li> <li>水位が高い時にはタデ類が冠水した。</li> </ul>

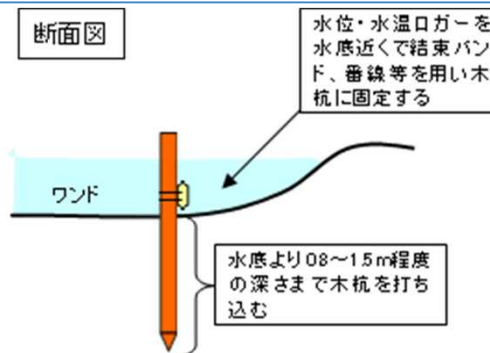
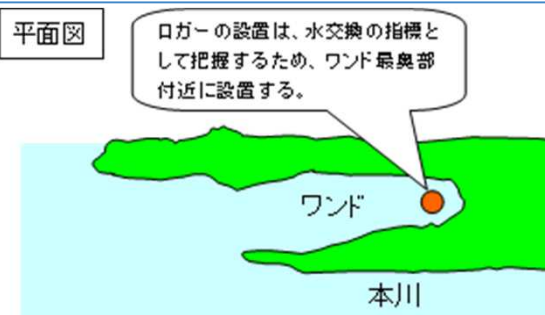
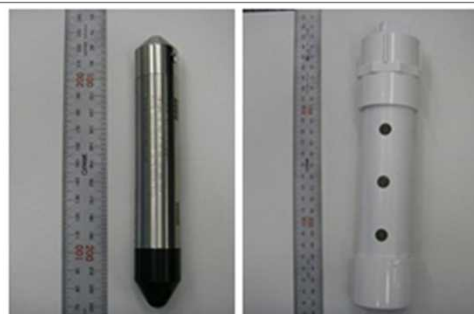
#### ロガーの設置イメージ

型番：U20-001-01 (標準型)

圧力センサー

計測範囲：0~207kPa、0~9m (海拔 0m)

分解能：<0.02 kPa、0.21cm 水位

温度センサー

計測範囲：-20℃~50℃

ロガー

時間誤差：±1分/月 (0℃~50℃)

バッテリー寿命：5年

水位ロガー

ロガーケース

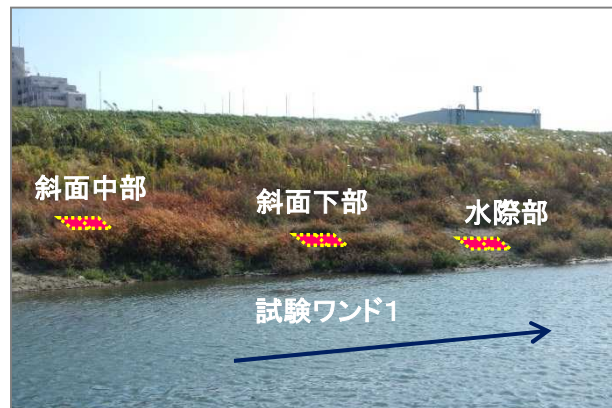
- ・平成24年度に試験ワンド2に播種 ⇒ 出水によって播種した土壌ごと大きく洗掘。
- ・平成25年度に試験ワンド1に播種 ⇒ 斜面下部及び水際部でヤガミスゲの生育を確認。  
※ヤガミスゲと一緒に播種したホザキマスクサは確認できなかった。
- ・平成25年9月の台風18号に伴う出水により流失し、平成26年6月にも生育確認調査を実施したが、生育の確認には至らなかった。

ヤガミスゲとホザキマスクサを播種した場所  
(平成25年度)

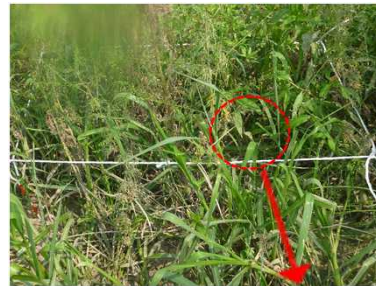
ヤガミスゲの確認状況  
(平成25年7月)

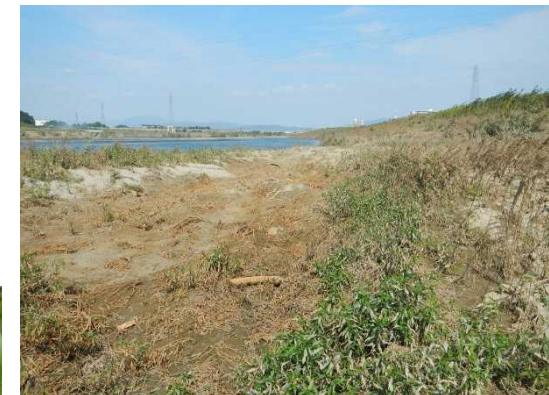
台風18号後の播種場所の状況  
(平成25年10月3日)

- ・一方、平成25年9月の台風18号に伴う出水では、試験ワンドは掃流された土砂により、やや堆積傾向が認められた。また、試験ワンド周辺の植生は流失や倒伏により大きく影響を受け、平成24年度に播種されたスゲ類も流失した。(試験ワンド3の周辺では、ヤガミスゲ、ミコシガヤなどのスゲ類とともに、タコノアシ、カワジシャなどの重要種の生育が確認されている。)
