令和3年度  
近畿地方整備局管内  
砂防関係工事安全施工管理技術  
研究発表会  
論文集

# 環境対策と作業員に対する安全対策について

あかだに ごうさぼうえんていこうじ じどうかせこう かつようじっせき  
赤谷3号砂防堰堤工事における自動化施工の活用実績について

# 二楽上流堰堤改築工事における安全対策について

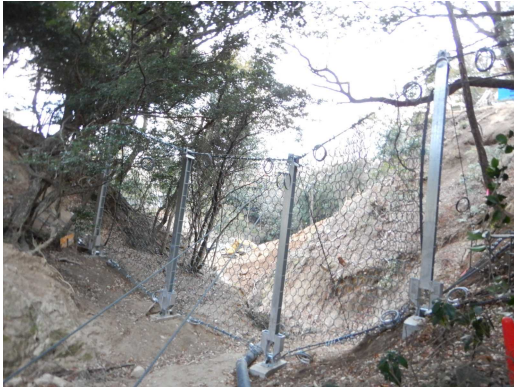
写真-2. 土石流防護柵（上流側）

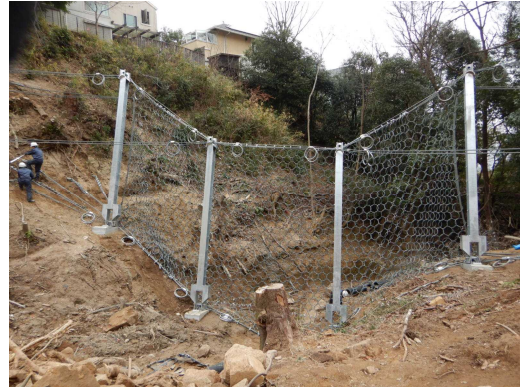
写真-3. 土石流防護柵（下流側）

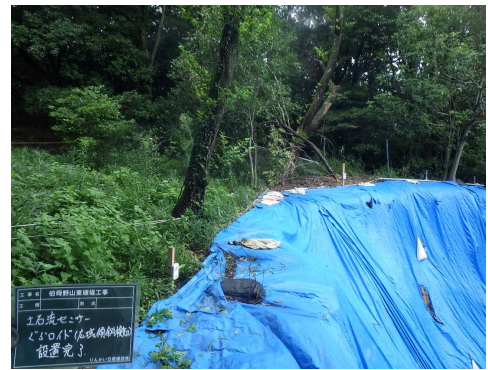
大雨，地震等の影響で崩壊箇所に異常が生じた場合にいち早く現場に通知し退避できるよう土石流センサを設置した。

このシステムは，崩壊の恐れがある箇所に傾斜計を設置し，親機に計測データを集約してLTE回線で送信することができ，警戒値を超えた際にメールやパトランプで予兆を通知することができるため，どこにいても危険をいち早く知ることができる。広域傾斜検知システムを設置したことにより，大雨時など現場にいなくとも地山の挙動を監視することができ，安全に作業を行うことができた。

写真-4. グラロイド設置

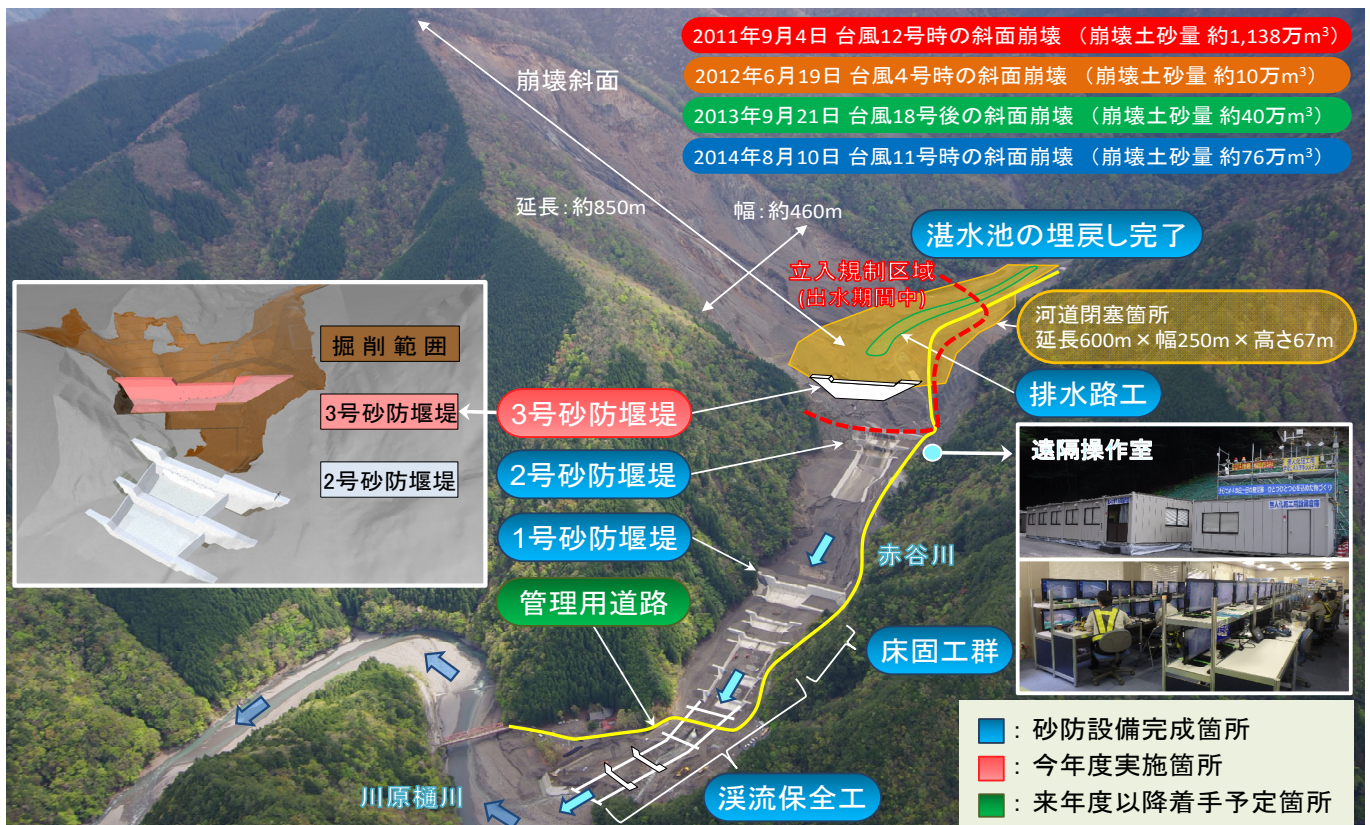
図-2 赤谷地区対策工事全体概要図

赤谷地区では、河道閉塞の決壊に伴う土石流による新たな土砂災害を防止するため、緊急対策工事として、越流水を安全に下流側に流下させる排水路の施工から着手した。その後、抜本対策工事として、砂防堰堤や床固工群、溪流保全工群などの砂防設備を下流側に向けて整備し、現在、3号砂防堰堤の施工に着手している(図-2 参照)。本稿では、崩壊斜面直下に位置する3号砂防堰堤工事において、安全性確保と施工の効率化を両立させるために実施した国内初となる砂防堰堤の無人化・自動化施工の実績について報告する。

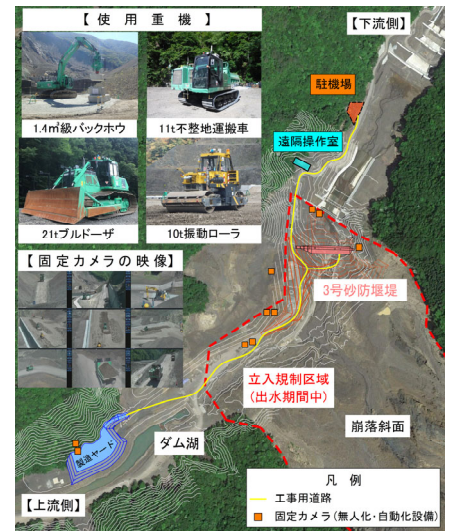
図-4 計画平面図

本工事の施工フローを図-3、計画図を図-4～6に示す。砂防土工にて掘削後、2021年6月14日までの非出水期に地盤改良工および堰堤本体の下部を施工し、2021年6月15日から10月31日までの出水期に、砂防堰堤の無人化・自動化施工を実施した。その後、非出水期に砂防堰堤の水通し部および袖部のコンクリートを打設し、砂防堰堤を完成させる計画である。

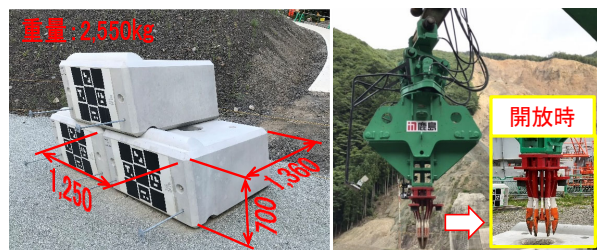
砂防堰堤の下流側に設置する外部保護材は、厚さ 15cm 程度のコンクリートの壁面材で、人が鋼材等で固定する方法が一般的な施工方法である。この外部保護材の設置作業を人力の助けなく、機械のみで設置するため、図-7 に示すようにブロック自体が自立し、ソイルセメント転圧時の側圧に抵抗できる形状で、かつ機械のみで揚重・設置可能なようにブロックを開発し、その形状に合わせた専用把持装置も併行して開発した。

ブロックの形状は、寸法 1,250mm×1,360mm、高さ 700mm、重量 2,550kg で、重心位置に上部φ270mm～下部φ400mmの把持孔が開いている。ブロック底面の凹部は、下段のブロック上面の凸部と嵌合するため半円状となっており、ブロックの微調整が難しい自動化施工においても精度よく設置可能な構造とした。

把持装置は、ブロック中央に設けた把持孔に装置先端部を挿入することで容易に把持することが可能である。

図-7 ブロック形状と把持装置

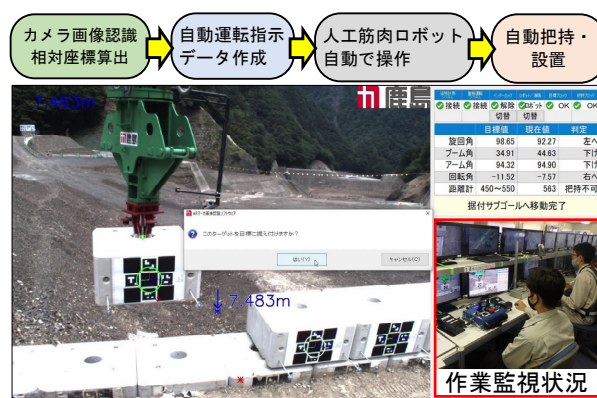
図-9 ブロック設置の自動化施工状況

実施工では、今回開発した自動運転システムにより操作指令データを作成し、このデータに従ってバックホウに搭載した人工筋肉ロボットを操作し、ブロックの把持から設置までの作業の自動化が可能となった(図-9 参照)。遠隔操作室のオペレータは、マウス操作および作業状況を監視するだけでよく、自動運転によりブロック設置の作業効率を約 25%向上させ、安全性の確保と施工の効率化を図ることができた。

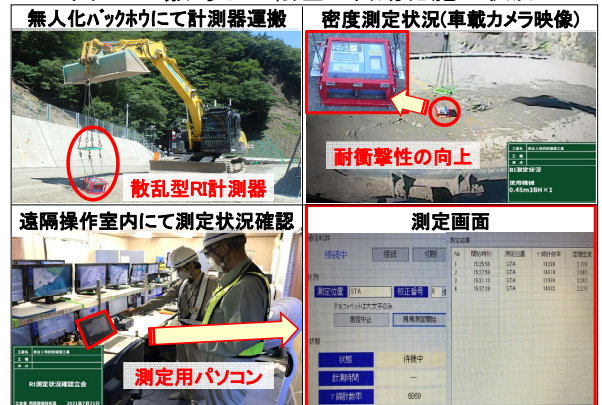
図-12 現場密度測定状況(操作室)

本工事では、遠隔操作での現場密度測定を実現するために、散乱型 RI 計測器(フィールドテック社製: FT-107R)を使用し、無人化遠隔操作にて揚重・運搬・測定できる方法を検討した。RI 計測器の遠隔操作は、本工事にて開発した遠隔制御用ソフトを使用し、操作室に設置した測定用のパソコンにて行った。遠隔操作に必要なデータ通信は、RI 計測器に無線 LAN コンバータを取り付け、無人化遠隔操作で使用している 5GHz 帯無線アクセスシステムを使用した。測定箇所までの RI 計測器の揚重・運搬は、本工事にて製作した専用の吊治具を使用し、移動式クレーン仕様の 0.45 m<sup>3</sup> バックホウにて行った。また、RI 計測器は精密機械であるため、外側を鋼材で堅固に防護し、設置時の衝撃を緩和するために、RI 計測器の四隅に衝撃吸収用のダンパーを装着させた(図-12 参照)。

実施工では、遠隔操作室から現場密度を安全に測定し、測定値も規格値を全て満足することができた。

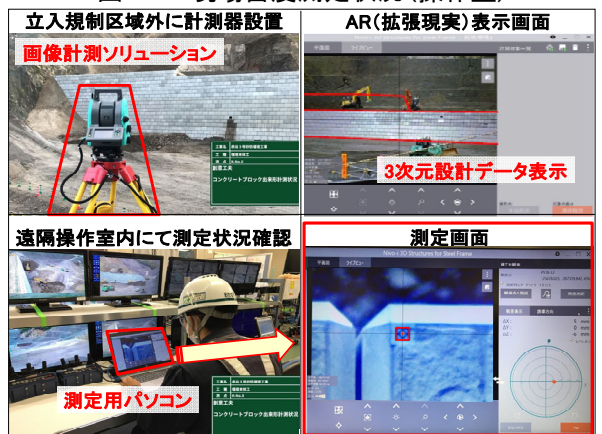
図-13 ブロック出来形測定状況(操作室)

本工事では、遠隔操作でのブロックの出来形測定を実現するために、ブロック設置に使用している 1.4 m<sup>3</sup> バックホウに GNSS 装置を取り付け、把持装置の先端部にて X・Y・Z 座標の測定が可能な設定とした。ブロック設置時は、3次元設計データにて位置を確認し、さらにブロック設置完了後は、ニコン・トリンプル社製の画像計測ソリューション(Nivo-i)でブロックの出来形を遠隔操作にて測定する一連の管理方法を確立した(図-13 参照)。

実施工では、遠隔操作室からブロックの出来形を安全に測定し、高い出来形精度を確保することができた。

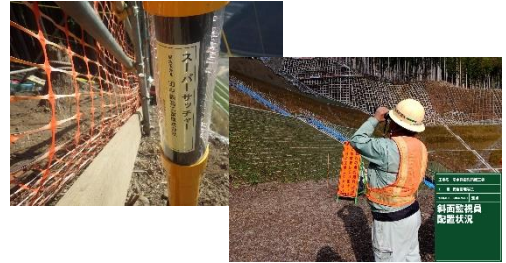
施工前に崩壊斜面上部の法肩付近の2箇所土砂崩壊検知・警報装置であるスーパーサッチャーを設置した。また、下部の安全な箇所斜面監視員を配置して、目視により作業中の斜面の異常を常に監視した。

写真-3 土砂崩壊対策

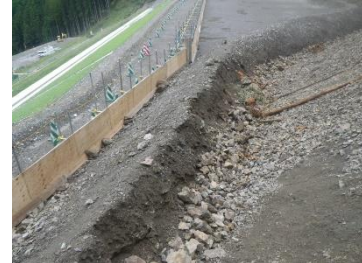
崩壊斜面からの崩落や落石及び法面工施工時の法面整形等による落石に対して、土堰堤の設置と仮設落石防止柵の設置を行った。土堰堤は高さ2m程度で崩壊斜面の法尻に設置し、落石時のポケットとなるように設置した。また仮設落石防止柵は土堰堤の作業通路側に設置し、万一、落石がポケットを飛び越えても作業通路に転がらないように設置した。

写真-4 落石対策

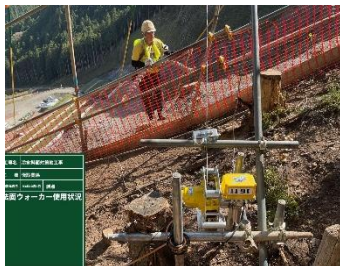
法面工事では通常ロープ高所作業と呼ばれる作業を行い、作業従事者が墜落制止用器具を装着し、親綱とライフラインを用いて法面上で昇降を行う。この昇降作業は身体的負担が大きく、墜落転落災害といった重大災害の大きな要因の一つとなっている。当現場では法面作業昇降アシスト装置である「法面ウォーカー」(NETIS登録：KT-200125-A)を配置した。この装置は人力のみで行っていた昇降作業をアシストする装置であり、電動ウインチにより巻き上げ・巻き下げを行うことで、法面の昇降作業を安全かつ効率的に行うことが可能となった。当現場のような急峻な斜面上での作業には非常に効果が大きく、安全性はもとより施工性の向上にも繋がった。

写真-18 法面ウォーカー

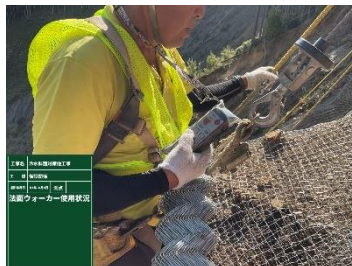
写真-19 昇降状況

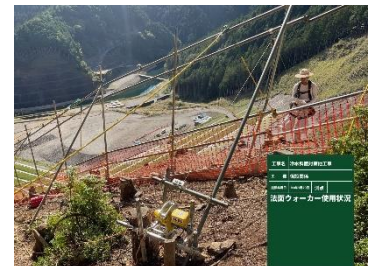
写真-20 昇降状況

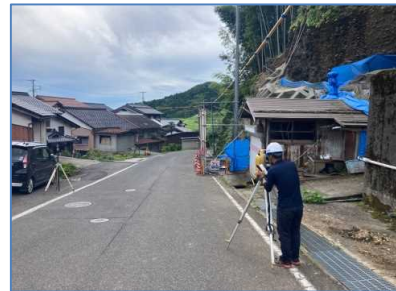
起工測量は3次元測量実施した。従来の法面工での起工測量は、作業員を施工前の不安定な急斜面に複数人配置し、横断測量・面積計測等を行うものである。3次元測量ではその必要がないため、作業効率が向上した。また、昇降設備やロープ高所作業（メインロープ・ライフライン）が不要となり、建設業における労働災害のうち最も大きな割合を占める墜落災害のリスクを3次元測量を採用し回避した。

・ 地上型レーザースキャナー

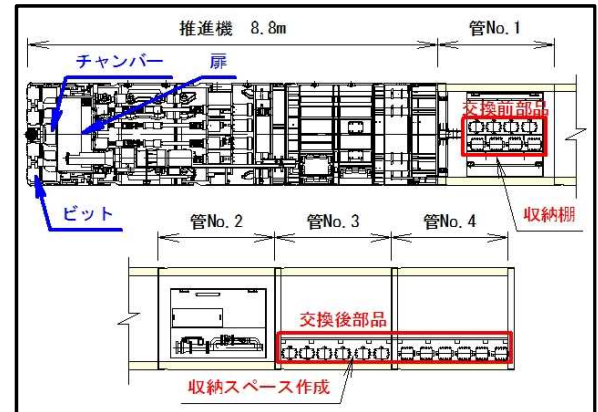
図-5. 推進機後方収納

交換後の部品は推進管下部に収納スペースを確保し、推進到達後に到達立坑からクレーンにて引上げ搬出する。(図-5、写真-6, 7 参照)

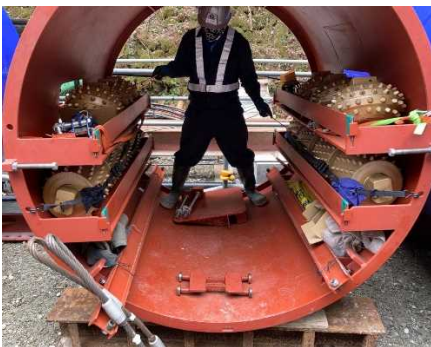
写真-5. 収納棚

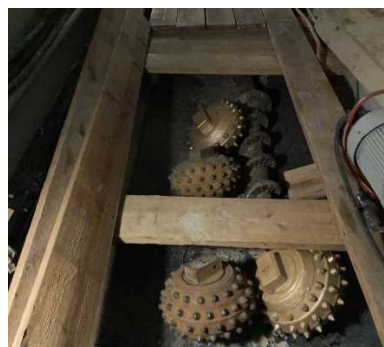
写真-6. 交換後収納

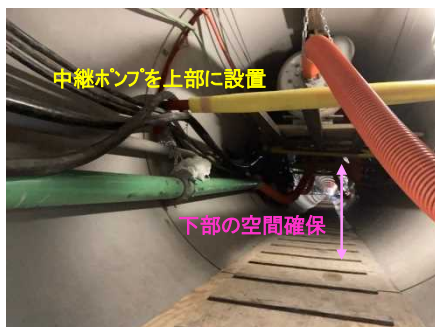
一般的に推進工事は配管やポンプ類は推進管下端に設置するが、本工事においてはそれらを上部に設置し、下部の空間を確保する事で、上り勾配10%でも容易に資機材が運搬できるバッテリー台車を利用し運搬を行う。また、推進管内に木材を敷設する事で、バッテリー台車が安全に走行できるようにした。作業員の歩行も木材を敷設することで、通常時でも安全に通行できる。(写真-8 参照)

写真-8. 管内写真

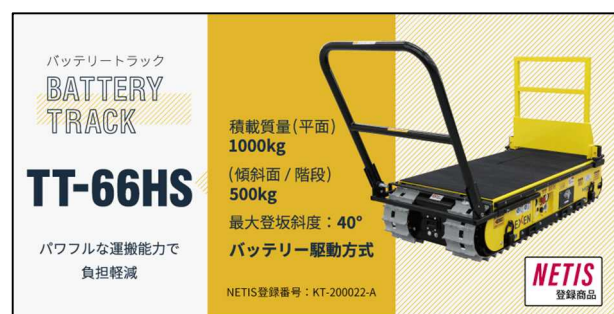
資料-1. バッテリー台車

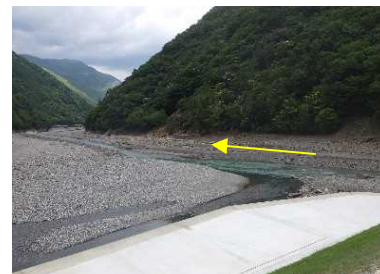
写真-9. 河川通常時

施工箇所へのルートとなる河床道路は、大雨により河川が増水すると通行不可となる。本工事は発動発電機にて稼働するため、燃料給油車が走行出来ないと推進工事が稼働出来ない。（図-6、写真-9、10 参照）

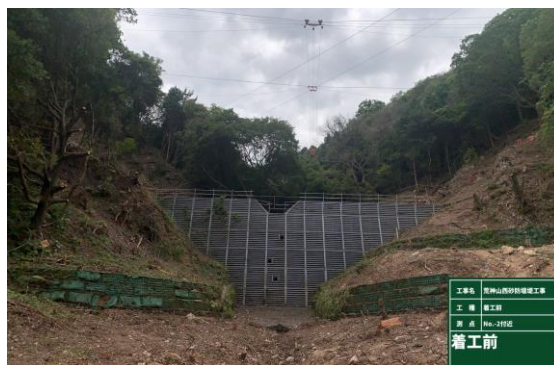
写真 1 既設鋼製枠堰堤

本工事の堰堤施工箇所は急峻な地形を呈し、掘削高さが 25m に及ぶことに加え、現存する既設鋼製枠堰堤（L=41.0m H=13.5m）（写真 1）を掘削と並行しながら撤去する工事である。さらに、鋼製枠堆砂敷きには小型の谷止工が存在し、掘削の進行に伴って不安定化する恐れが生じ、撤去及び掘削工事における墜落や重機の転落災害が課題となった。一般に掘削工は、大型の重機により掘削範囲内の土砂を集土し、重機足場を盛り立て上部より掘削、床掘りを行いながら掘り進めるが、当現場においては掘削と並行して天端幅 1.50m の鋼製枠堰堤を解体しながら撤去の必要があり、狭隘な作業環境となる。また、既存鋼製枠堰堤は連結部材が多く解体は人力によるところが多いことに加えて、中詰め材である石材は作業足場としては極めて不安定であり、既存鋼製枠堰堤からの墜落災害に対する強固な安全対策が必要であった。墜落防止対策として鋼製枠堰堤の H 鋼部に市販されている鉄骨クランプで単管手摺を設置しようとしたものの、鉄骨に固定するバイスの締付が出来ない状況であった。そこで、谷止工の形状に合わせてボルト締めが可能となるクランプを製作し（写真 2）、鋼製枠堰堤工天端に強固な単管手摺を設置した（写真 3）。この措置に伴い併せて墜落制止用器具の使用も可能となり、安全な作業環境を確保することができた。

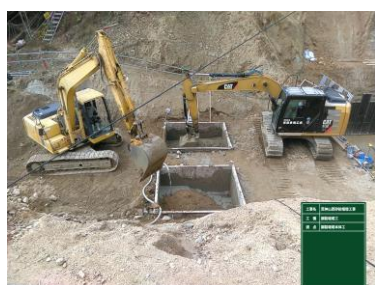
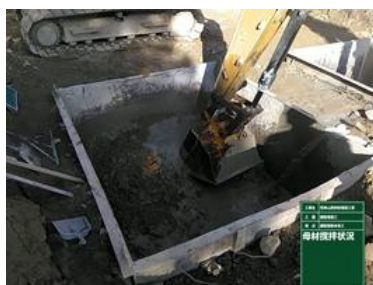
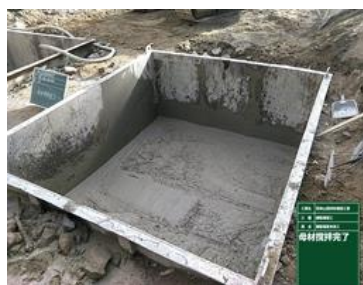
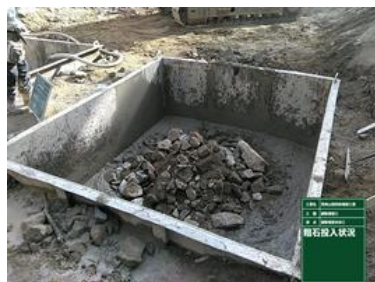
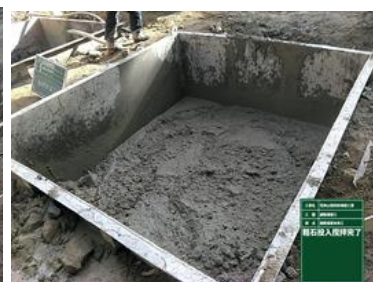
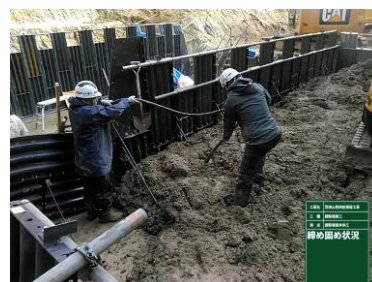
写真 4 流動タイプ施工状況

写真 5 母材混合攪拌

写真 6 母材混合攪拌完了

写真 7 粗石投入状況

写真 8 練上り完了

写真 9 打設状況

可能なだけでなく、密実性の高さや発現強度の安定性など品質メリットが大きい。しかしながら、流動タイプは施工事例が少なく施工方法が確立されていない点が課題である。その中でケーブルクレーン打設における課題を取り上げ、その工夫点について述べる。生コンのケーブルクレーン打設の場合、打設箇所へコンクリートホッパーを移動後ホッパーからの投入時間は10～20秒程度であるのに対して、砂防ソイルセメント流動タイプはφ200～500mmの粗石が混入している為、ホッパー打設は不可能でベッセルでの打設となる。その際に、ベッセルを一度打設箇所へ着地させケーブル本線のテンションを抜き、ベッセルのフックを外し、本線にテンションが掛かってからベッセルが動き出す状況であり、投入時間は2分～3分を要する。また、その後ベッセルを水平に吊り直すといった措置が必要で、ベッセルへの資材投入、運搬、打設箇所への投入、配置位置への戻りに至る1サイクル10分程度かかる状況であり、計画における日当たり打設量の施工が見込めない状況であった。そこで、ベッセルでの打設の効率化を図るためベッセルの自動転倒装置の検討を行い、電動式チェーンブロックを使用してラジコンで起動させるようにした。この措置により、1サイクルの時間を10分から4分程度にまで大幅に短縮した。さらに、遠隔操作による人員の削減と接触や挟まれリスクの低減など安全性の向上にも寄与することができた。

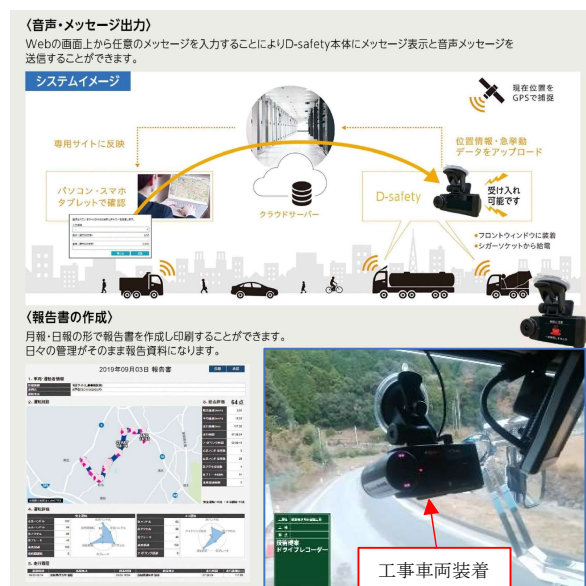
ドライブレコーダー  
【建設車両運行管理システム】

一般車両及び歩行者との交通災害防止として工事車両の安全運行を遂行するため、工事車両にドライブレコーダー(建設車両運行管理システム)を装着した。このドライブレコーダーの機能として、車両の現在位置を確認したり、工事車両の危険運転を防止するため、パソコンやスマホから監視及び指示する事が可能で、運転手の安全運行意識向上にも繋がった。また、急挙動等をデータで集計し、現場独自のハザードマップを作成できる。本工事では工事車両運転手に作成したハザードマップを用いて危険箇所等の周知及び説明を行うとともに、危険箇所(工事用道路と一般道(市道)との合流地点)にはカーブミラーを設置した。

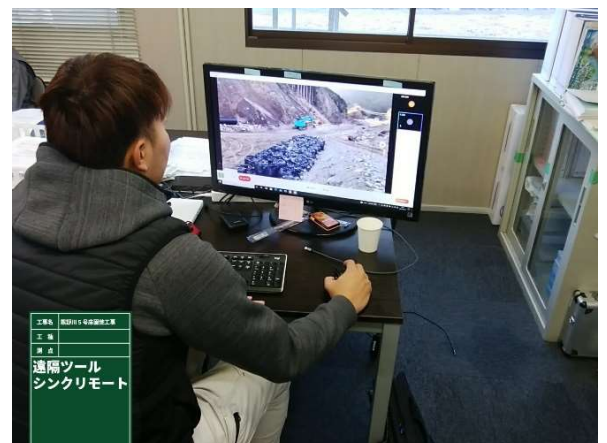
シンクリモート使用状況

シンクリモートは現場仕事向けの遠隔地にいる管理者と現場作業をつなぐコミュニケーションツールで、リモートワーク・遠隔作業を円滑に進めるため、現場映像のリアルタイム共有の他、声に出した指示をテキスト化する音声文字変換や、お互いに示したい箇所を画面上で指示できるポインタ機能などの確な指示・確認ができる機能を搭載しており、従来のビデオ通話と比較して現場作業に最適化されている。

シンクリモートの活用により、現場事務所及び店社（営業所）から現場状況を確認することができ、急な現場での対応を迅速に管理者が確認及び指示する事が出来た。また、動画や写真として記録出来ることから、指示内容を見返したり確認も出来た。その他、店社安全パトロールや店社への進捗状況報告に活用している。店社（営業所）からの移動時間（往復2時間）を省力化することが出来た。

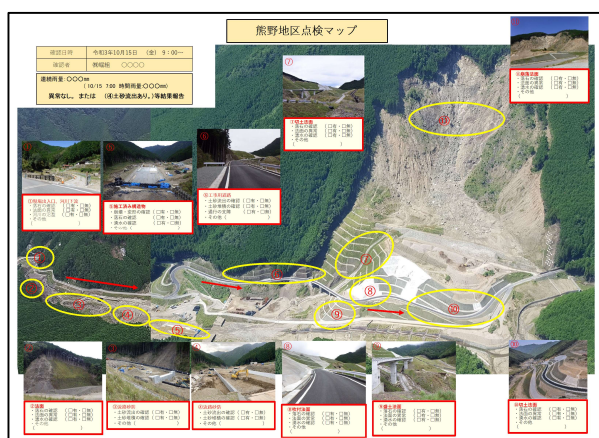
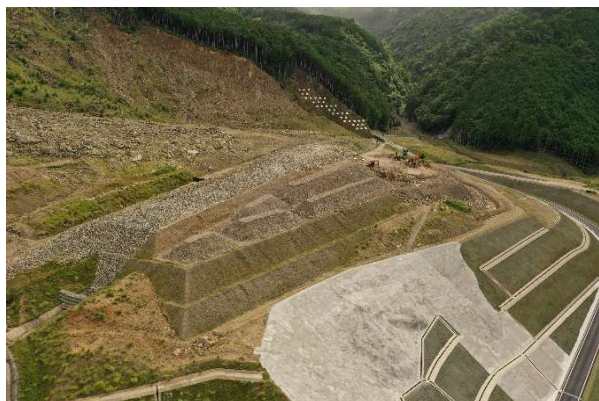
ドローンによる点検

安全な場所から効率よく、また、深層崩壊の法面や地上からは確認できない箇所を点検するため、ドローン撮影を活用し点検を行うこととした。（地上から安全に点検出来る箇所は除く）

ドローン撮影での確認では、浮石や落石、法面崩壊による点検者の災害を未然に防ぎ、迅速に現場状況を確認できた。また、法面の湧水状況や浮石状況も容易に確認できた。その他、ドローンの活用は点検だけではなく現場の進捗を確認したり、工事説明資料としても活用することが出来た。

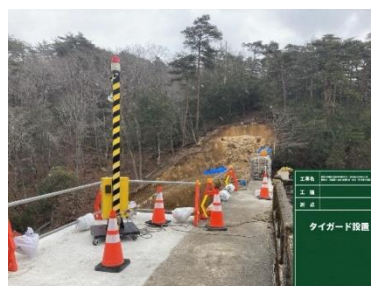
コンクリート堰堤本体工の施工着手にあたり、通天湖の水位上昇を監視するために『タイガード』を設置しました。『タイガード』とは、作業現場総合セキュリティの商品名で、水位計・カメラ・パトランプ・拡声器等に機器が一体化された商品です。水位が上昇すればパトランプが回り、大音量のサイレンが鳴ります。

現場設置状況

機器を設置したことにより、降雨の作業時にも水位変化を目視確認することができました。

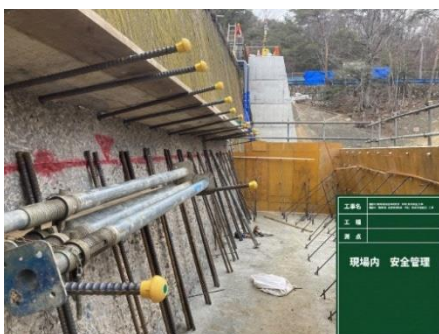
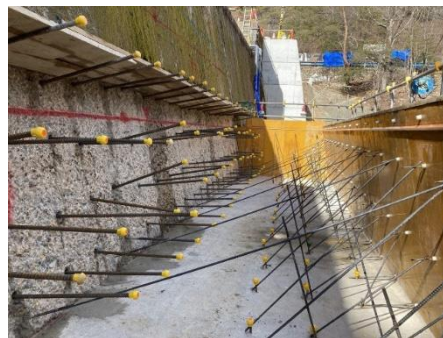
差し筋保護キャップ取付

当現場の危険個所について、1 リフト毎の安全について考えてみました。作業の流れは、既設堤体表面のチップング・補強鉄筋の削孔→型枠組立→補強鉄筋設置・モルタル充填→足場組立→コンクリート打設→レイトランス処理の順で行いました。今回は一番ケガをしそうな補強鉄筋に見える化しました。補強鉄筋設置後、先端にキャップを取り付けて鉄筋の位置を明確にしました。キャップを取り付けたことにより、鉄筋の踏み抜き・引っかけによる怪我や作業着の破損・つまづき転倒が防止され、安全に作業が進んでいます。

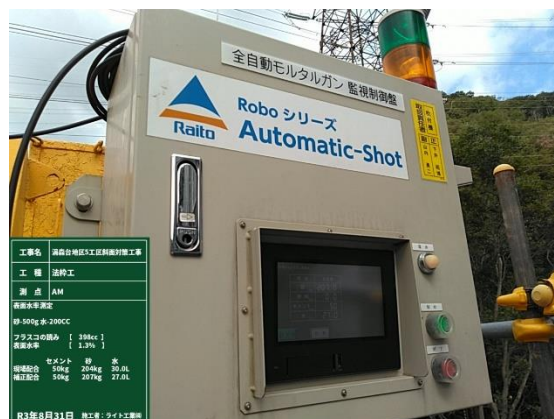
■ 写真-3 自動吹付プラント (Automatic-Shot)

従来の吹付プラントは、機械操作が全て手動のため熟練のオペレーターを含めて最低でも2～3名のプラント人員が必要であったが、当工事では自動吹付プラントを活用することで、吹付機、セメントサイロ、計量器とミキサーを自動制御して材料の計量と攪拌を行うため熟練のオペレーターが不要となり、1名で吹付プラントを稼働できた。省人化した技能者は他の作業に従事でき省人化と省力化を実現し生産性の向上が図れた。

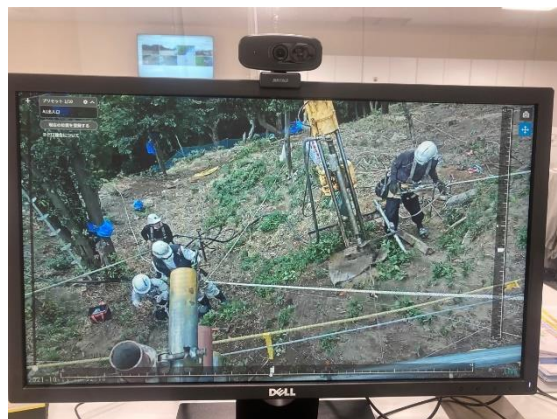
■ 写真-4 LTE搭載クラウドカメラの撮影動画

当工事の施工範囲は南工区の渦森台3丁目と北工区の4丁目に跨り、範囲内の高低差は約30mと高く、各工区は砂防堰堤や水路、フェンス等で分断されているため、各工区の往来に伴う管理者の負担や、作業観察等の目が行き届かないことが懸念されたので、LTEを搭載したクラウド型カメラを設置し、作業所の管理者と店社でカメラをシェアして施工状況を共有した。撮影動画はスマートフォンやタブレット端末、パソコンで常時確認できるため多くの目で現場状況が把握でき、施工管理の省力化と安全性の向上に繋がった。

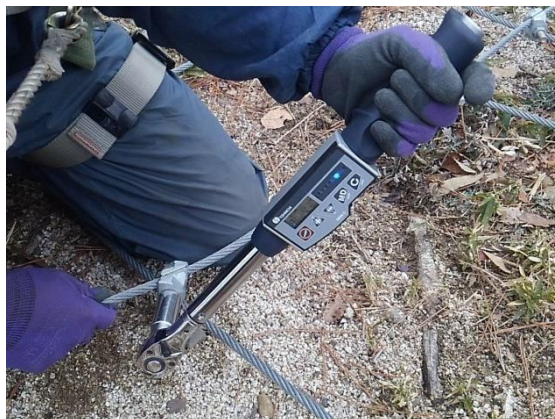
■ 写真-6 デジタルトルクレンチ

ワイヤー連結工では、ワイヤーの交点に設置するクロスクリップのナットをトルクレンチで締付けて地山の緩みを抑えているが、その締付数量は約15,000箇所以上にのぼり、従来のトルクレンチでは荷重設定、締付、締付確認の作業効率が悪く技能者の負担であったため、技能者の負担を軽減するためにデジタルトルクレンチを活用した。デジタルトルクレンチは、初期に荷重を設定すると音声で締付完了が確認でき、締付記録のデータ出力も可能で、締付品質向上と技能者の負担軽減に繋がった。

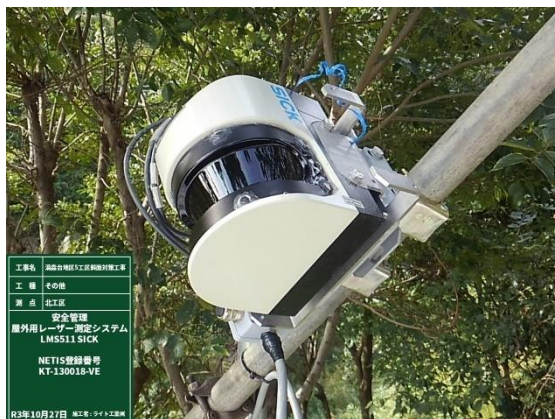
■ 写真-7 レーザーバリアシステム

当工事は、施工箇所の西側に鉄塔があり、施工範囲の全域に亘って送電線の影響を受ける。このため感電災害を防止するためにクレーン作業や長尺材料の受渡し等に作業制限を設けた。作業制限下での作業は技能者と管理者や監視員の負担に繋がることから、警報機付のレーザーバリアシステムを活用して、感電災害防止と負担軽減対策に取り組んだ。レーザーバリアシステムの測定距離は最大80mで広範囲に監視でき、送電線との離隔距離を自動で監視できるため技能者と管理者の負担を軽減して感電災害を防止できた。

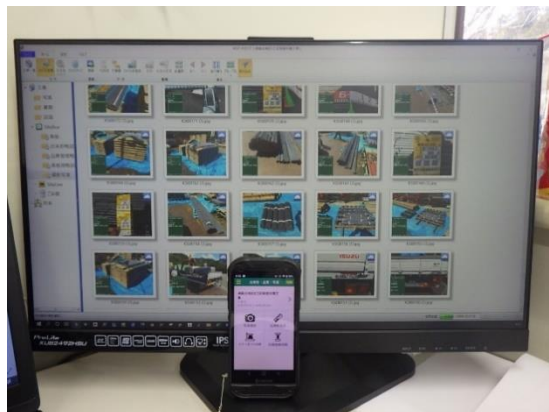
■写真-10 電子小黒板とSite Box

ロープ高所作業となる斜面对策工事の管理者は、黒板とカメラを持って斜面を移動し、写真を撮影するため管理者の負担も大きい。また写真撮影時は黒板が飛来落下する危険性があるため、当工事では黒板を持たずに写真撮影ができる電子小黒板を活用した。電子小黒板は工種や測点、規格値や測定値等を入力して撮影すると、スマートフォンアプリのSite Boxと連携することで出来形管理と品質管理の成果表が自動作成できる。また写真も自動振分けされ、写真整理が不要のため内業の時間短縮が図れ働き方改革に繋がった。

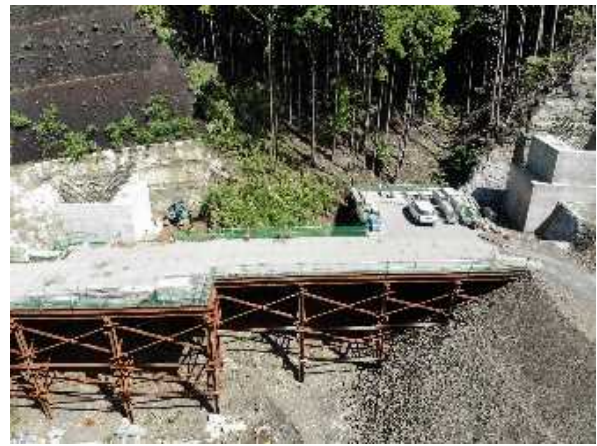
a) 1号橋架設現場

- ・ 構造形式:PC 単純箱桁橋
- ・ 橋長 : 40.0m
- ・ 支間長 : 39.010m
- ・ 有効幅員 : 5.000m
- ・ 横断勾配 : 1.500%~0.980%
- ・ 縦断勾配 : 12%

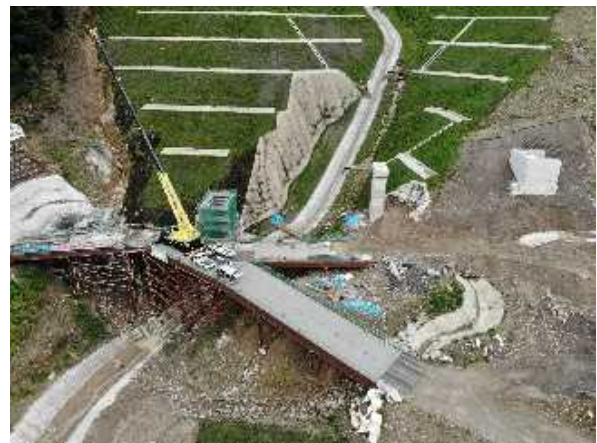
b) 2号橋架設現場

- ・ 構造形式:PC 中空床版橋
- ・ 橋長 : 75.0m
- ・ 支間長 : 22.700m+28.000m+22.700m
- ・ 有効幅員 : 5.000m
- ・ 横断勾配 : 3.000%~-2.714%
- ・ 縦断勾配 : 12%

写真-2 トラス桁を用いた支保工

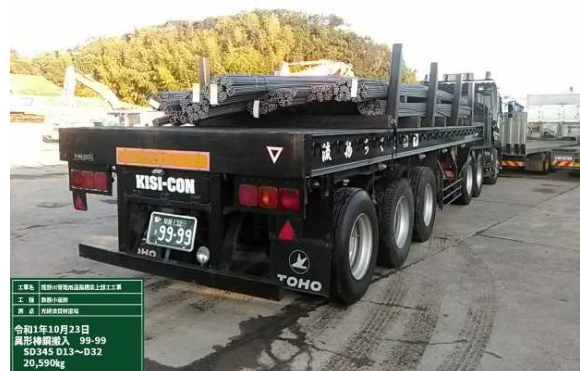
写真-3 鉄筋の運搬状況

本現場に通じている道は周辺住民の方の生活道路であったため非常に道幅が狭く大型車両（全長 8.0 m以上）の通行が困難であった。大型車両が通行できる林道は砂利道となっていたため、鉄筋等の長尺物は大型車両で搬入できる場所までトレーラー運搬しそこから現場までは 8 t 車で小運搬によって搬入した（写真-3 参照）。

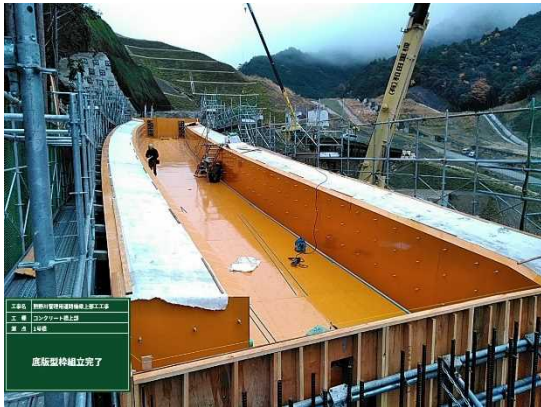
写真-4 養生マットの敷設状況

本現場は縦断勾配が12%と非常に大きいため雨が降った時や、冬季の霜が降りた際に型枠上での歩行が困難であった。そのため、作業通路を確保することを目的とし、張出型枠に養生マットを敷設した（写真-4参照）。養生マットを敷設したことにより、滑って転倒、転落等の災害を未然に防ぐことができた。

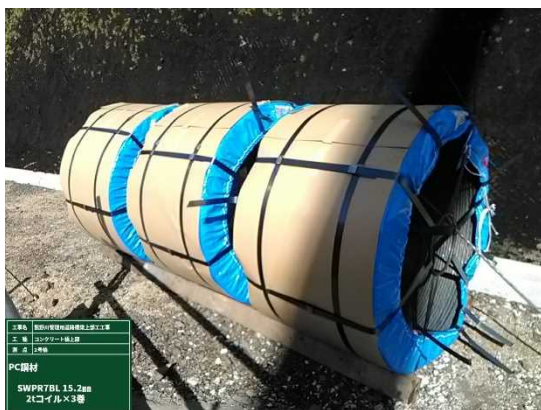
写真-5 PC鋼材の搬入設状況

2号橋の施工は1号橋と違い橋長が75.0mと長く縦断勾配も12%あったため、従来のPCケーブルの挿入方法（ウインチを使った施工方法）ができなかった。そのためPCケーブルをコイルの状態に搬入しプッシングマシンを使用し挿入した（写真-5、6参照）。

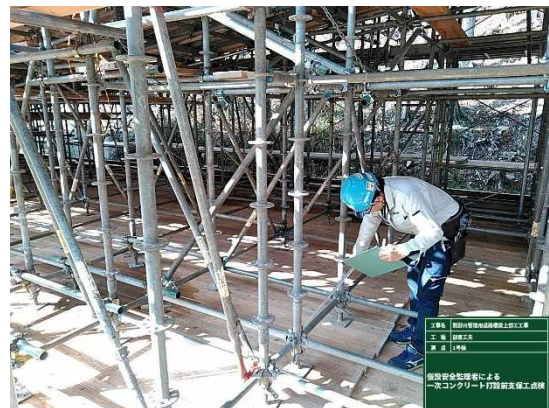
写真-7 有資格者による支保工の点検

縦断勾配が12%あるためコンクリートを打設するとコンクリートが勾配下側へと流れてしまう、そうすると支保工への偏力が掛かって支保工がゆがんでしまう可能性が考えられた。そのため支保工の水平材やブレスを計画よりもこまめに入れ、さらに資格を有する者に打設前に点検を行なった（写真-7参照）。さらに、2号橋ではコンクリートの打設回数を4回に分けて打設することとした。そのため、打設時には支保工の変形や沈下もなく打設することができた。

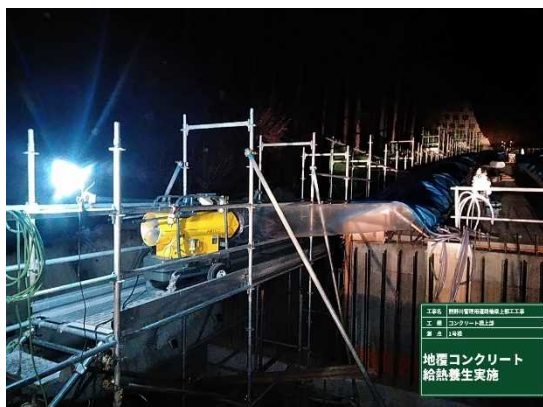
写真-8 夜間のジェットファーンネス可動

本現場は冬季にコンクリート打設の予定であった。そのため、コンクリートの養生をするのに養生マットとシートによる養生を行った。その際、コンクリートの温度が氷点下にならぬようにジェットファーンネスを用いて養生を行い、温度計を設置し管理した。さらに、24時間体制で温度管理に努めた（写真-8参照）。温度の推移を観測すると氷点下になっていないのが観測できた。

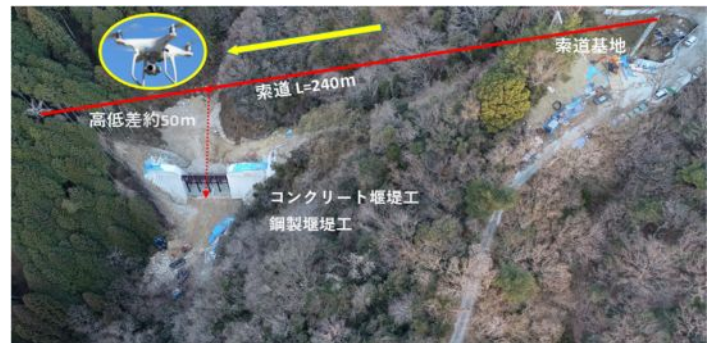
図.2 索道設置図

索道法線及び伐採範囲の選定のため、UAV を活用した省人化施工を実施した。索道基地から施工エリアまでの区間(約 240m)において、障害となる高さの樹木の選定、索道(主索ワイヤー 32 mm)を堰堤軸法線上に設置の確認を行った。UAV を活用することにより索道法線の精度向上を安全に行うことが出来た。(図.2)

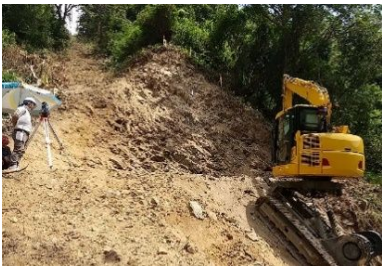
写真-10 施工状況

高所法面掘削機による掘削工法(写真-10)では、露岩箇所において作業員に危険を及ぼす可能性があったため、無人化施工を行った(写真-11)。オペレータは法面上部(安定な場所)へ移動しラジコンにて操作を行う。地山の崩壊や落石が頻繁に発生する箇所でも活用できた。発注者による見学会も実施された(写真-12)。

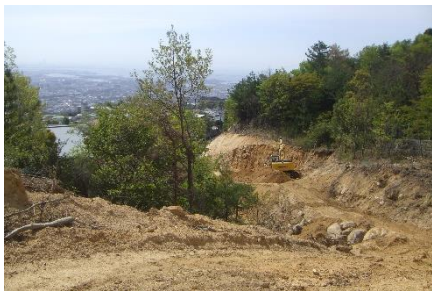
写真-6 工事用道路施工状況

当初設計では工事用道路は土工、路盤工及び法面整形工のみであったが、現場は花崗岩の風化が非常に進んでおり、またごろごろ岳の麓で名前の通り、転石がゴロゴロと出土し、法面崩落等の危険性があり作業員の安全を考慮し、コンクリートブロック積の

先行施工を協議した。この工事用道路は将来的には管理用道路として存置されるため、前倒しでコンクリートブロック積に加え、素掘側溝を階段水路工に、また道路勾配が16%もあり、路盤のみでは大型車両が運行できない可能性もあり、コンクリート舗装に、大池見山堰堤工事での過去の苦い経験から、途中2カ所に横断側溝を設け市道への土砂流出にも備えた。

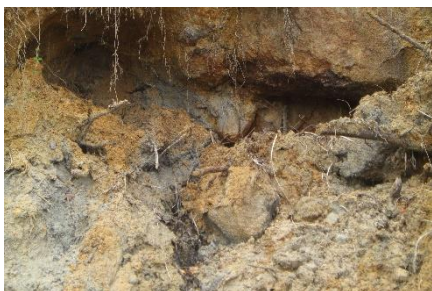
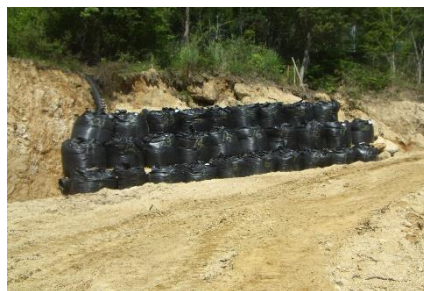
写真-10 湧水の確認

当初、重機オペレーターから湧水が有るとの連絡を受け、確認したところ水量が少ないため、経過観察としていたが時間が経過しても水量は同じで透水管での対応をしていたが、大雨時の現場巡回で林野庁所有の防護柵から大量の雨水が水抜パイプから出水していることを確認した。応急処置として当初、仮パイプと大型土のうで対応した。法面は日に日に崩れる一方で、防護柵の下にはコンクリートブロック積を施工する予定であったが急遽施工を中止し、かご枠に変更する協議を行った。しかし工事用道路を挟んで反対側には住宅があり、かご枠だけでは不十分であると考え、防護柵の水抜パイプに排水用の仮パイプを繋ぎ、会所及び縦排水溝を設けて雨水処理も行った。
