令和4年度  
近畿地方整備局管内  
砂防関係工事安全施工管理技術  
研究発表会  
論文集

# 「熊野川3号床固他工事における安全対策について」

株式会社 堀組 熊野川3号床固他工事  
(工期 令和4年4月1日～令和5年3月20日)

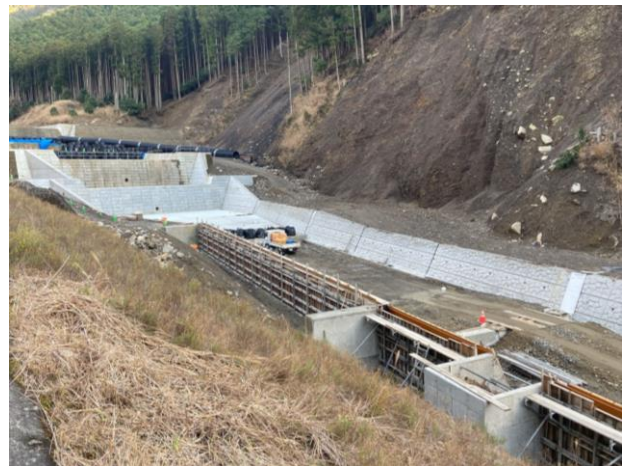
施工状況【流路】

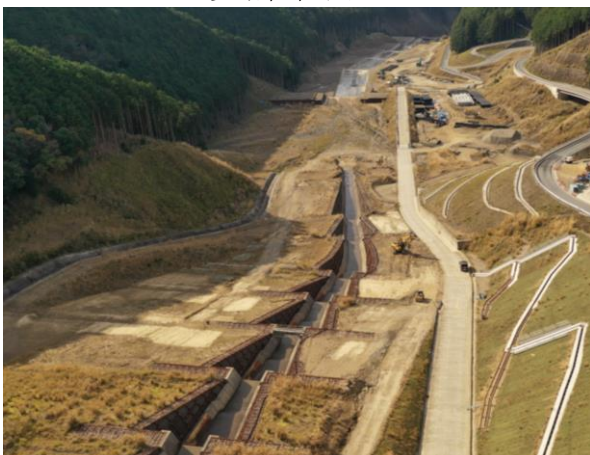
施工状況 空撮【落差工】

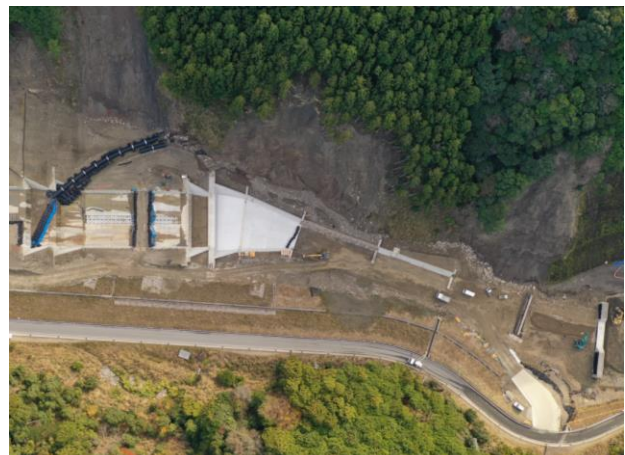
施工状況 空撮【流路】

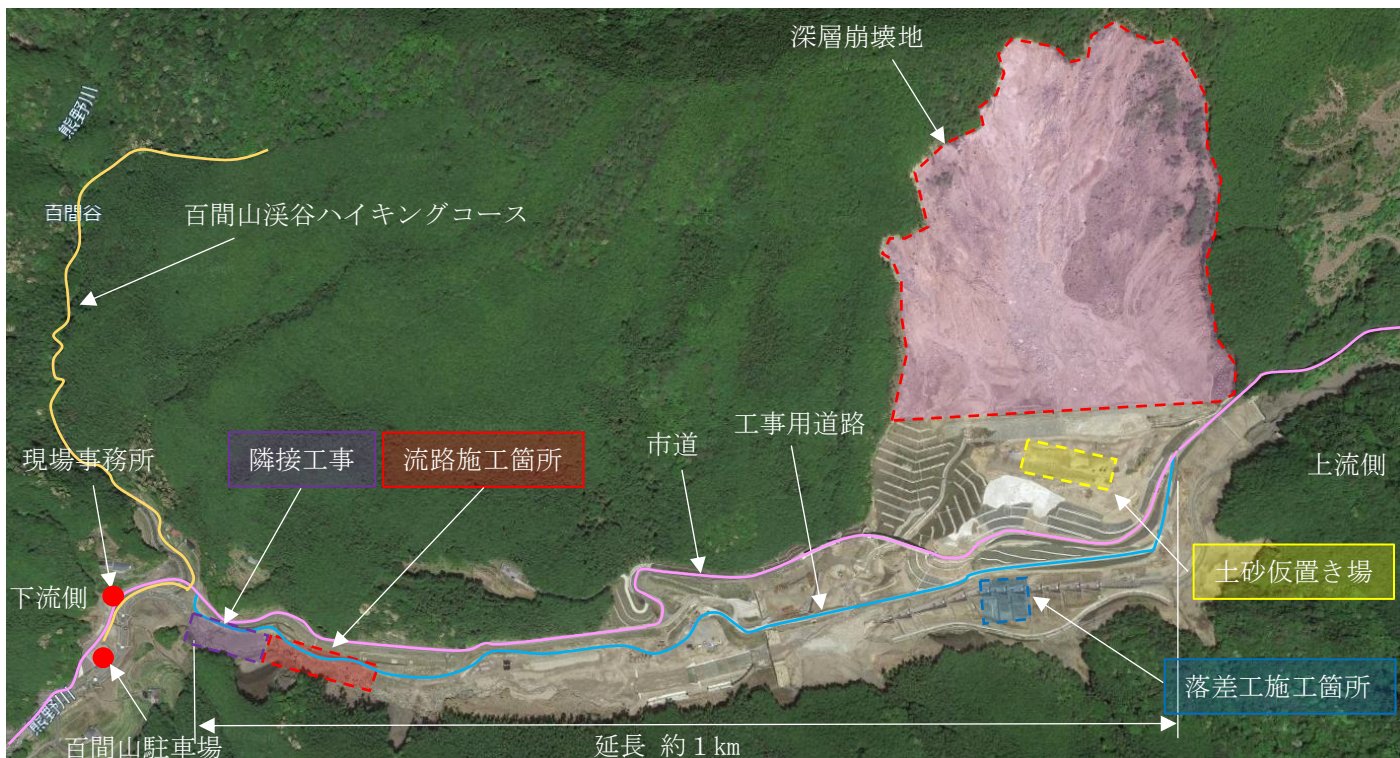
全体概要図

・砂防土工	12,200m <sup>3</sup>	・落差工	3,560m <sup>3</sup>
・地盤改良工	787m <sup>3</sup>	・排水構造物工	一式
・法面工(植生工)	650m <sup>2</sup>	・土砂流出対策工	一式
・流路護岸工	1,627m <sup>3</sup>	・仮設工	一式
・床固め工	1,151m <sup>3</sup>

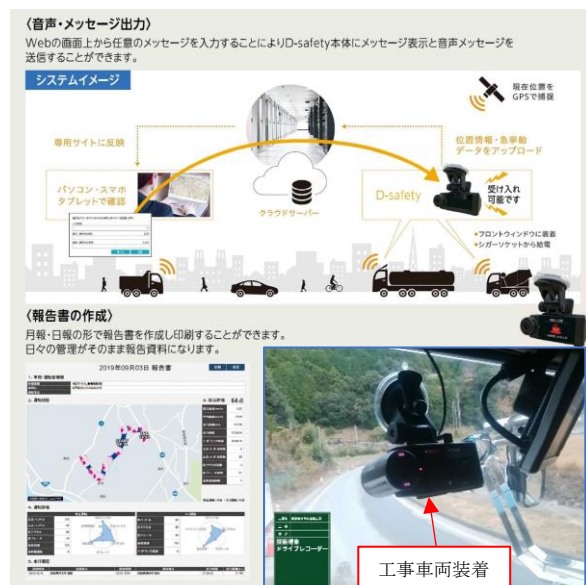
ドライブレコーダー  
【建設車両運行管理システム】

一般車両及び歩行者との交通災害防止として工事車両の安全運行を遂行するため、工事車両にドライブレコーダー（建設車両運行管理システム）を装着した。このドライブレコーダーの機能として、車両の現在位置を確認したり、工事車両の危険運転を防止するため、パソコンやスマホから監視及び指示する事が可能で、運転手の安全運行意識向上にも繋がった。また、急挙動等をデータで集計し、現場独自のハザードマップを作成できる。本工事では工事車両運転手に作成したハザードマップを用いて危険箇所等の周知及び説明をし、安全運行の意識向上、危険予知活動を行った。

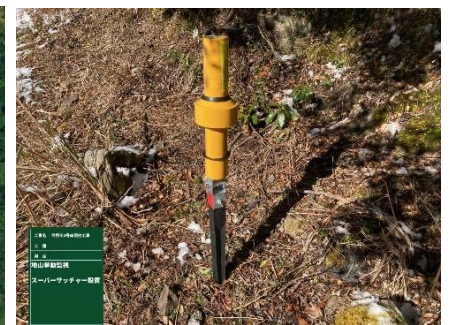
スーパーサッチャー

この装置は杭形状のもので法面の挙動や落石の発生しそうな箇所に打込み、目視で確認出来ない挙動も察知して変位等の異常があれば警告音で周囲の作業員に対し直ぐに避難を促すことが出来る。また、乾電池で作動するため、本工事場所のような山間部で電源を取るのが困難な場所に適している。

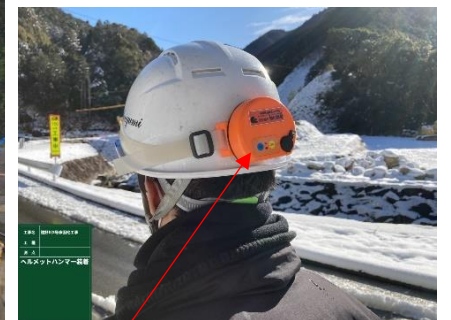
ヘルメットハンマー

「スーパーサッチャー」は異常検知時に大音量の警告音で周囲に注意喚起するが、万が一、作業員が重機や電動工具などの騒音で気が付かない可能性もあるため、崩壊法面に隣接して作業する場合は「ヘルメットハンマー」を作業員のヘルメットに装着した。「ヘルメットハンマー」は親機からの操作でヘルメットに装着した子機がヘルメットをノックし危険通知や作業合図などを周知する装置で、騒音作業での環境下にも適している。

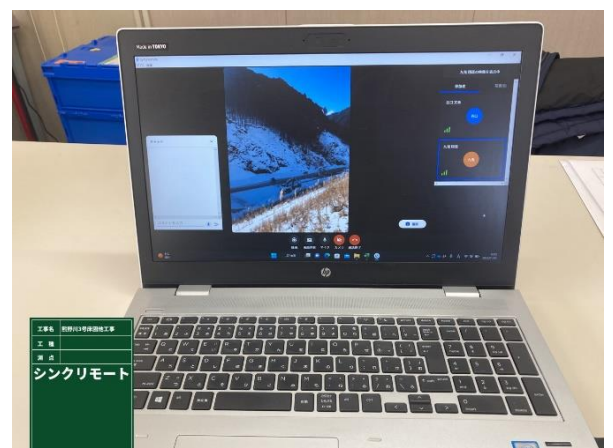
シンクリモート使用状況

シンクリモートは現場仕事向けの遠隔地にいる管理者と現場作業員をつなぐコミュニケーションツールで、リモートワーク・遠隔作業を円滑に進めるため、現場映像のリアルタイム共有の他、声に出した指示をテキスト化する音声文字変換や、お互いに示したい箇所を画面上で指示できるポインタ機能などの確な指示・確認ができる機能を搭載しており、従来のビデオ通話と比較して現場作業に最適化されている。

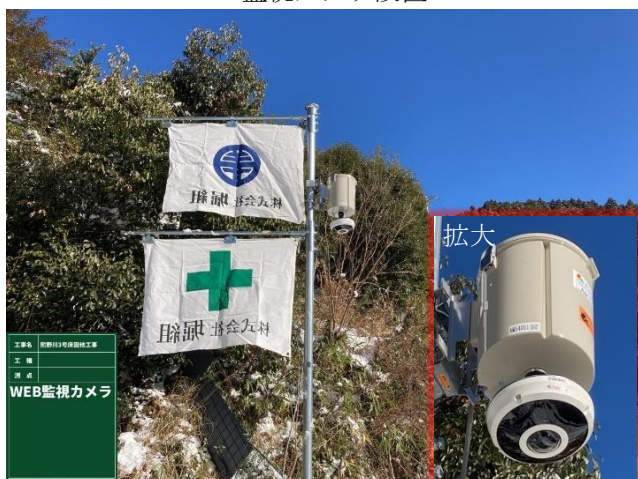
WEB監視カメラ設置

降雨時は現場のルールとして時間雨量が10mmを超えた場合は、河川や水路の水位が急に上昇し、法面崩落や土砂流出の危険があるため作業中止及び一時避難する事としている。作業中止や作業再開の判断として現地雨量計データや目視による点検を行うが、場合によっては現場点検中に二次災害に巻き込まれる危険性もあるためWEB監視カメラの設置を行った。

現場から離れていてもパソコン、タブレット、スマートフォンで現場状況を確認し、人が危険な箇所に近寄ることなくカメラで安全性を確保することが出来る。また、カメラ性能は360°確認、暗視対応、高性能ズームを搭載しているため、夜間やピンポイントで見たい箇所も確認出来るため、現場点検中の二次災害の防止を図ることが出来た。

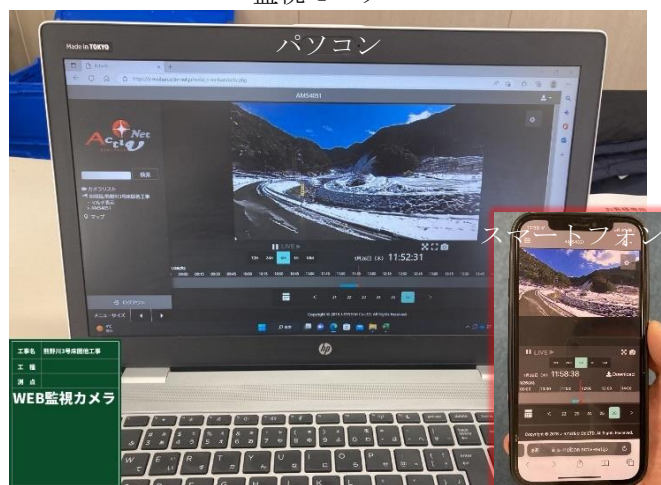
監視モニター

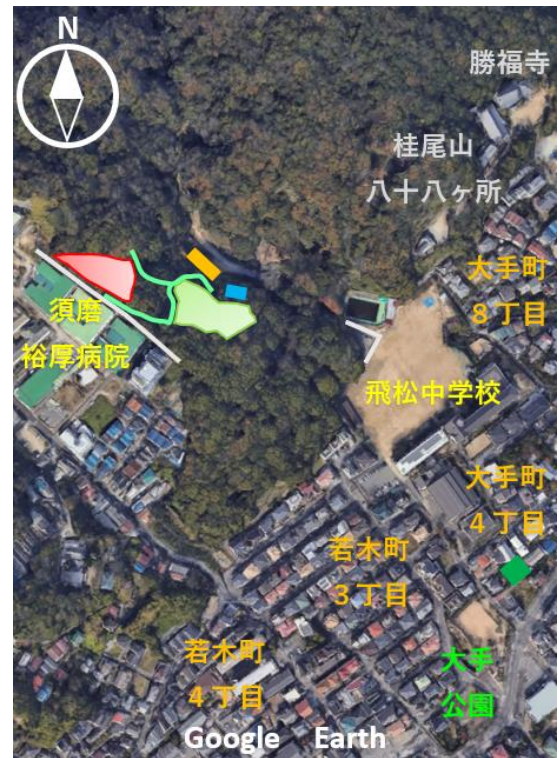
図-1 施工位置図

凡例：施工箇所 西側斜面 東側斜面  
モノレール 仮囲い 詰所  
吹付プラント 注入プラント

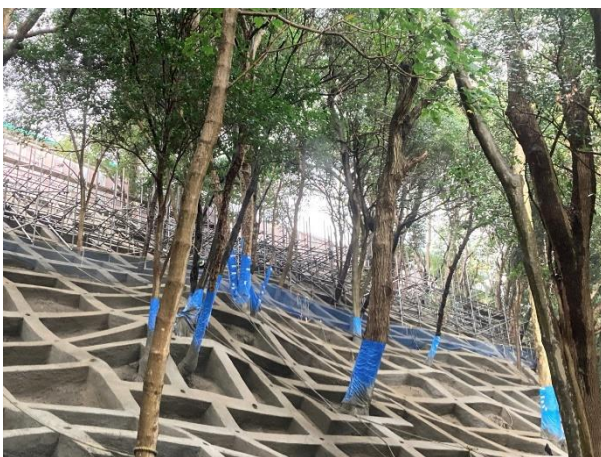
写真-1 西側斜面：斜面南側より撮影

当工事は神戸市須磨区大手町に位置する、六甲山系グリーンベルト整備事業の斜面对策工事である。施工箇所は、大手町8丁目地内の飛松中学校の北西に位置し、斜面の西側から南側にかけて戸建て住宅や集合住宅、病院に接する。斜面の勾配は $30^{\circ}$ ～ $45^{\circ}$ の急勾配な斜面で西側と東側に分かれ、斜面全体にわたり小規模な表層崩壊跡が点在する。地質状況は、六甲花崗岩の分布域で斜面には崖錐堆積物や転石があり、部分的に花崗岩の露頭が見られる。斜面の植生は、森の世話人によって森林整備が行われ、広葉樹の疎林が広がる。

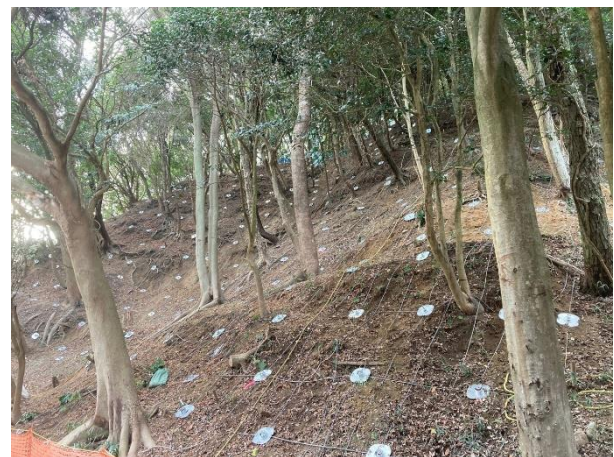
写真-2 東側斜面：斜面西側より撮影

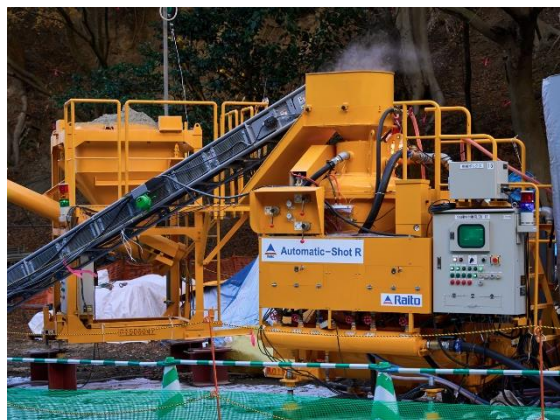
■ 写真-3 全自動吹付プラント (Automatic-Shot R)

従来の吹付プラントは、吹付機や計量器、ベルトコンベア等の全ての操作が手動のため、熟練のオペレーターを含めて2~3名の人員が必要であったが、当工事では、自社開発した全自動吹付プラントを活用することで、吹付機、セメントサイロ、計量器やベルトコンベア等の全ての機械を自動制御し、未熟練のオペレーターでも簡単に操作できるように、少ないボタン操作で材料の計量と攪拌、吐出を実現し、オペレーター1名で吹付プラントを稼働できた。省人化した技能者は他の作業に従事でき省人化と省力化を実現した。

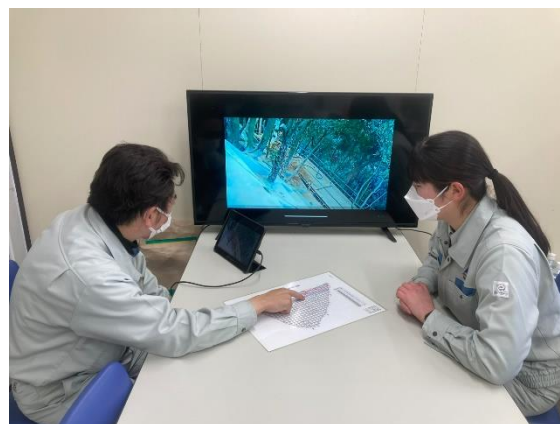
■ 写真-5 LTE搭載クラウド型カメラ

当工事の立地は、詰所から施工箇所までの距離が約600m、施工箇所の延長は約200m、高低差は約50mと広範囲である。モノレールを設置しているが、管理者の移動時の負担が大きく、作業の目が行き届かないことが懸念されたため、LTEを搭載したクラウド型カメラを施工箇所に設置し、作業所の管理者と店社でカメラをシェアして施工状況を共有した。撮影した動画はリアルタイムでスマートフォンやタブレット端末、パソコンで確認することで、詰所の管理者と店社で施工状況を把握でき、施工管理の省力化と安全性の向上に繋がった。

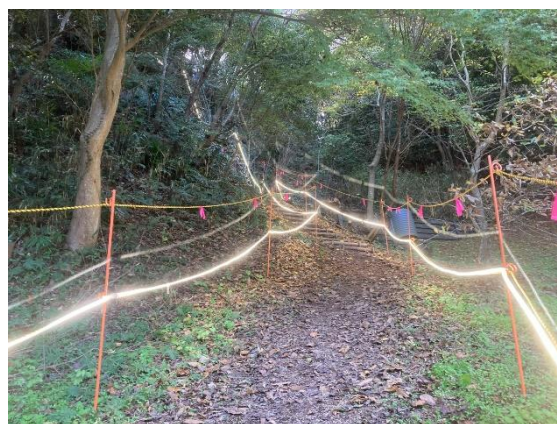
■ 写真-7 LEDテープライト

当工事の斜面は広葉樹が生育した山林内のため、日中でも現場は薄暗い。また場内は転石や小規模の表層崩壊跡等によって段差が点在し、ヒューマンエラーによる転倒災害が懸念された。このため転倒災害を防止するために安全通路にLEDテープライトを設置し歩行時の安全性を向上させた。LEDテープライトを設置することで安全通路の照度が確保され、日の入り後に作業終了を迎える冬期においても安心して安全通路を歩行でき、ヒューマンエラーによる転倒災害防止に効果があった。

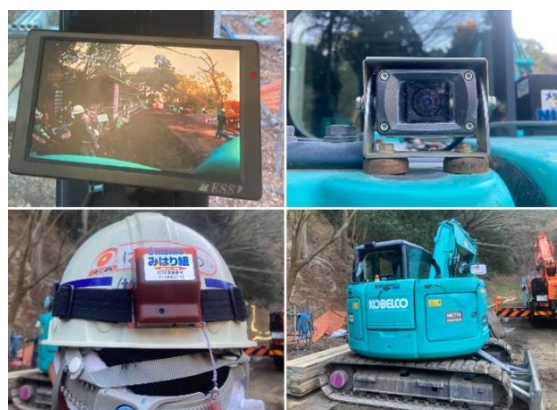
■ 写真-8 ヘルメットセンサーとバックカメラ

当工事で重大災害に繋がる災害リスクを検討すると、吹付時のバックホウと技能者の接触災害が懸念された。このためバックホウには、バックカメラとモニターを搭載した機種を採用し、技能者のヘルメットには、ヘルメットセンサーを取付けて接触災害を防止した。バックカメラはバックミラーと併用するとバックホウの死角をカバーできるが、バックモニターの確認不足や技能者が不意に作業半径内に入る等のヒューマンエラーが生じて、ヘルメットセンサーのブザーで技能者の侵入が確認でき接触災害の防止に繋がった。

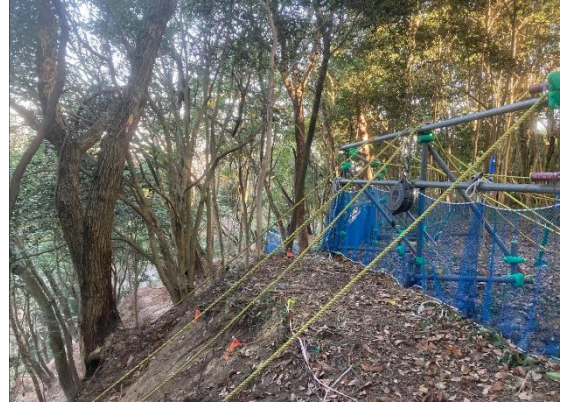
■ 写真-9 スーパーセーブロープ

当工事は斜面对策工事のため、技能者と管理者は命綱と墜落制止用器具、ライフラインと作業ベルトを装着し施工や管理を行う。技能者が斜面上で資材や工具を持つとその装備重量は20kgを超過することも珍しくない。このため技能者と管理者の負担を軽減し、作業効率を高めて生産性の向上を図るためには、装備品の軽量化が課題と考え、スーパーセーブロープを活用して、命綱の軽量化に取り組んだ。スーパーセーブロープは、従来の命綱と比較すると8.8kg/巻(200m)軽量化され、負担軽減と作業効率が高まり生産性の向上に繋がった。

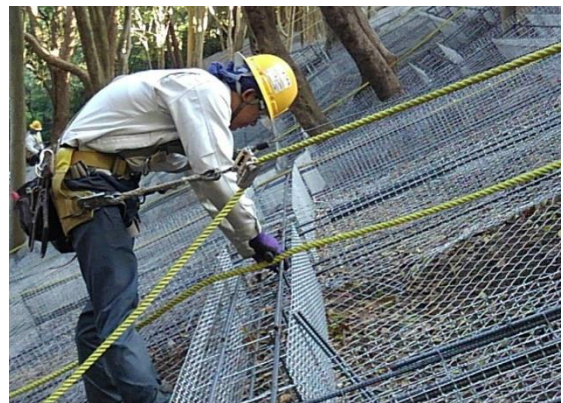
■ 写真-10 ワンタッチフレーム

法枠組立工は全ての作業が人力による作業のため、工程を短縮するためには、技能者を増員し施工量を増すことで工程の短縮が行われてきたが、当工事では、人海戦術による技能者の増員は現実的ではないため、ワンタッチフレームを活用し法枠組立時の作業効率を高めて生産性の向上に取り組んだ。ワンタッチフレームは、型枠材となるフレームと鉄筋を結束線で固定する必要がなく、ワンタッチ金具に鉄筋を押し当てて、はめ込むため、鉄筋とフレームの結束作業が不要となり、配筋作業が大幅に省力化され、生産性の向上を実現した。

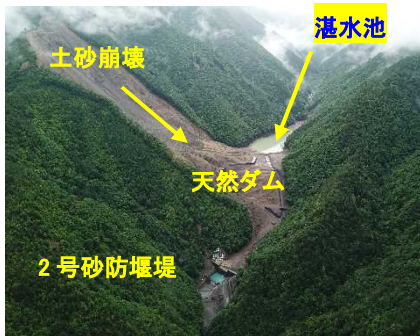
写真1. 河道閉塞 (下流より)

平成23年9月に上陸した台風12号の影響により、奈良県十津川村長殿地区 (図1参照) では約595万m<sup>3</sup>にのぼる崩壊土砂が河道で閉塞し、湛水池が形成された。(写真1,2参照)

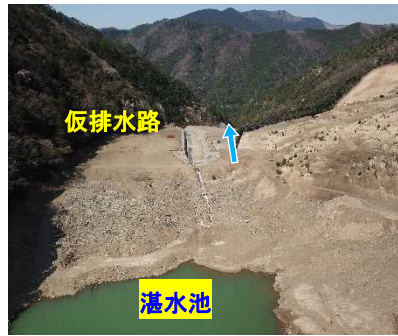
写真2. 河道閉塞 (上流より)

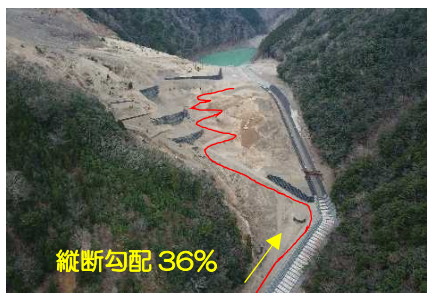
写真 3. 既存道路

湛水池へ向かう既存の道路は縦断勾配最大 36%であり、コンクリート舗装を施工しても限られた気象条件や車両しか通行出来ない状況となるため、道路土工により縦断勾配を最大 25%とし、ある程度の気象条件や車両にも対応できる道路構造とした。(写真 3, 4、図 3 参照)

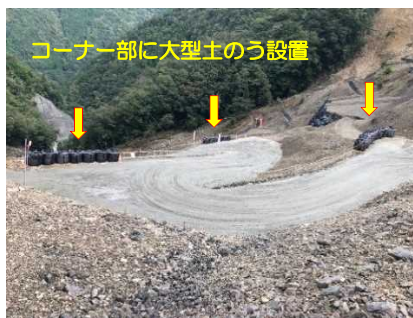
写真 5. 転落防止設備

当該道路は、縦断勾配 25%及び歪曲した道路であるため、下り走行時車両が曲がり切れず転落の恐れがある。そのため、転落防止としてコーナー部に大型土のうを設置し、夜間においても安全に走行出来るよう照明設備を設置し、安全な工事用道路を整備・維持している。(写真 5, 6, 7 参照)

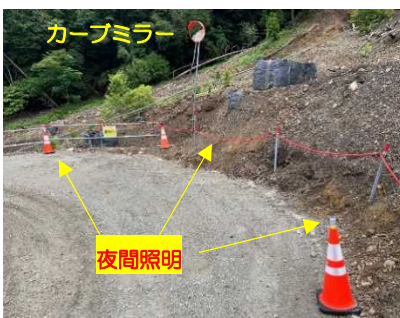
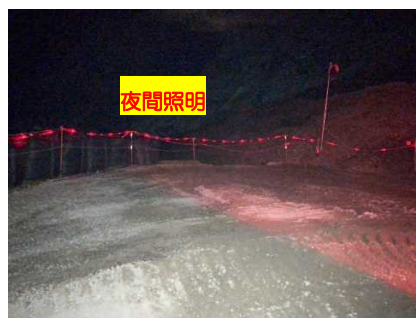
写真 6. 夜間照明

写真 7. 夜間照明

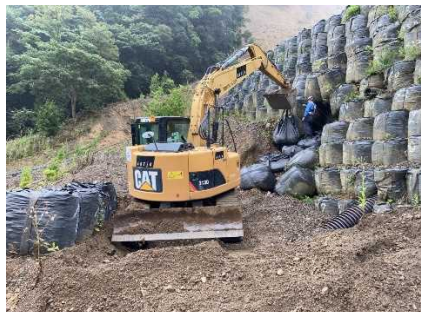
写真8. 周辺設備補修

当該道路や周辺設備は、降雨により度々被害を受ける。被害が甚大にならないよう、降雨後の補修は早期に実施した。(写真8参照) 道路の補修については、鉄鋼スラグ特融の潜在水硬性(水と反応して自ら固まる性質)を活用したバラス舗装材【カタマSP】を使用し、施工を行った。(写真9,10参照)

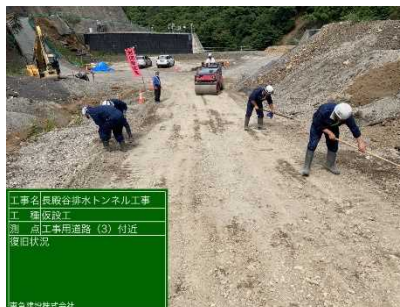
写真9. 道路補修

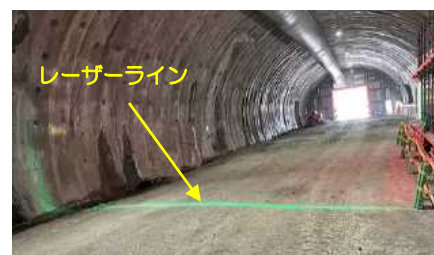
写真13. 立入禁止明示

- 切羽監視責任者は切羽を監視しつつ、自らの安全も確保できる位置で監視する必要がある。当現場は幅4m、高さ4mの馬蹄形小断面トンネルであることから切羽面から5m以上かつ切羽や施工機械、作業員の動向が視認出来る場所で監視する。監視位置は図4を標準とし、作業員に周知する。
- 立入禁止範囲の明示は看板と直線レーザーラインで行う。(写真13参照)

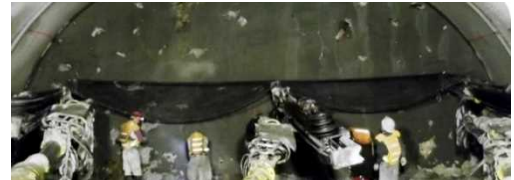
写真 14. 肌落ち防護ネット

- ・肌落ち防護ネット（写真 14 参照）を使用する。
- ・切羽監視責任者監視のもと穿孔を行う。切羽範囲には人は立入らない。

- ・穿孔完了後、鏡吹付けの状態、クラックの有無を確認後、上部の装葉はマンゲージ上で行い、下部の装葉は、肌落ち防護ネットで上部を防護し、その下で作業する。

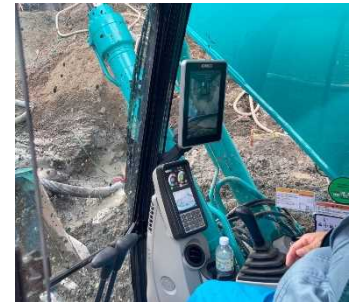
写真 16. バックモニター

- ・切羽周辺で使用する重機（0.1m<sup>3</sup>級 BH 除く）・車両全てにバックモニターを設置する。（写真 16 参照）
- ・重機車両のバックモニター（バックカメラ）、ヘッドライト、バックライトは汚れて見えにくくならないよう日々点検・清掃を行う。

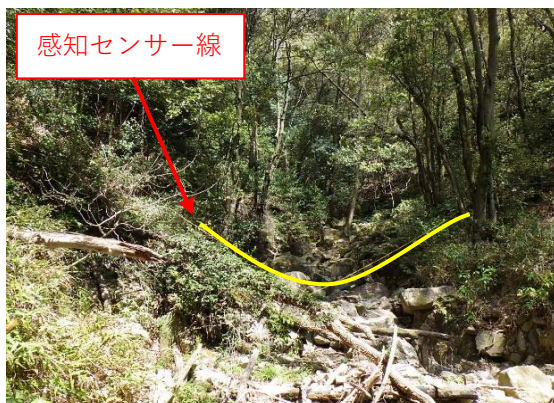
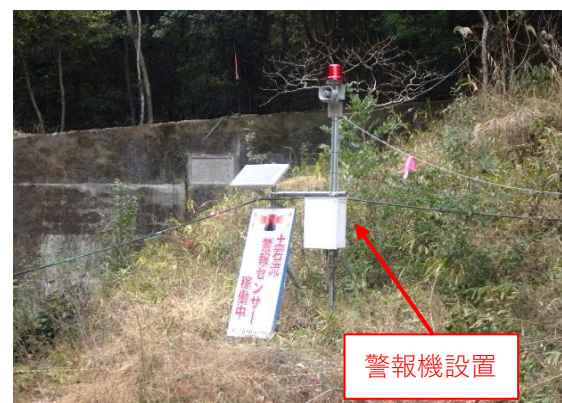
(2) 土石流監視警報装置は事前調査を踏まえ、土石流感知センサーを現場より 500m上流に取付け、作業現場に土石流発生時は警報音で知らせられるよう回転灯及びサイレンを設置。

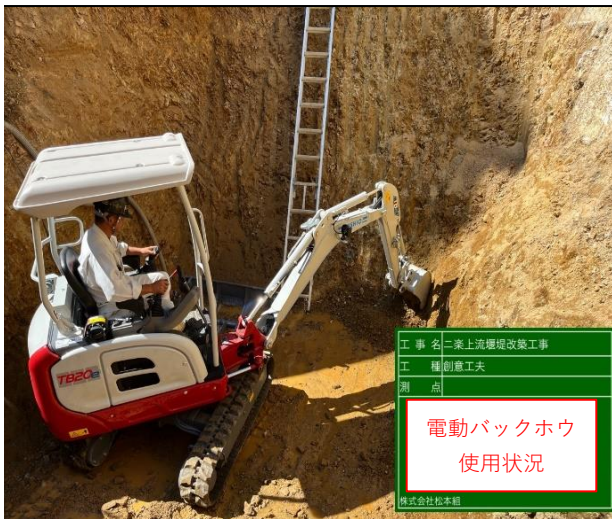
排気ガス中の一酸化炭素(CO)は無色・無臭・空気とほぼ同じ重さなので空気が淀む場所では意識しないうちに吸い込んでしまう。吸い込んでしまうと血液中のヘモグロビンと結合しやすいので体内への酸素供給を妨げる。人体への影響は明らかなので堰堤掘削床付け作業では、一酸化炭素を排出しない電動ミニバックホウを採用することとした。

- カーボンニュートラル対応
- CO<sub>2</sub> 61%削減可能(エンジン搭載機で同条件作業と比べ)
- 脱炭素社会の実現に向け気候変動対策・再エネ・省エネ等、地球温暖化の原因となる温室効果ガス排出ゼロに取組みます。
- 静音、低振動、低排熱
- 都市部/住宅街における密集地工事、地下、屋内工事にも対応
- 1回充電で8時間稼働

980mm ⇄ 1300mm

電動バックホウ使用の結果、排気ガスが出ないので空気が淀む場所での作業でも空気がクリーンで、尚且つ電動バックホウなので重機の大きな音などもなく音も静かで現場で作業する人たちに好評であり円滑に作業を行えた。これからは電動バックホウも主流になってくると思うので今後も活用していきたい。

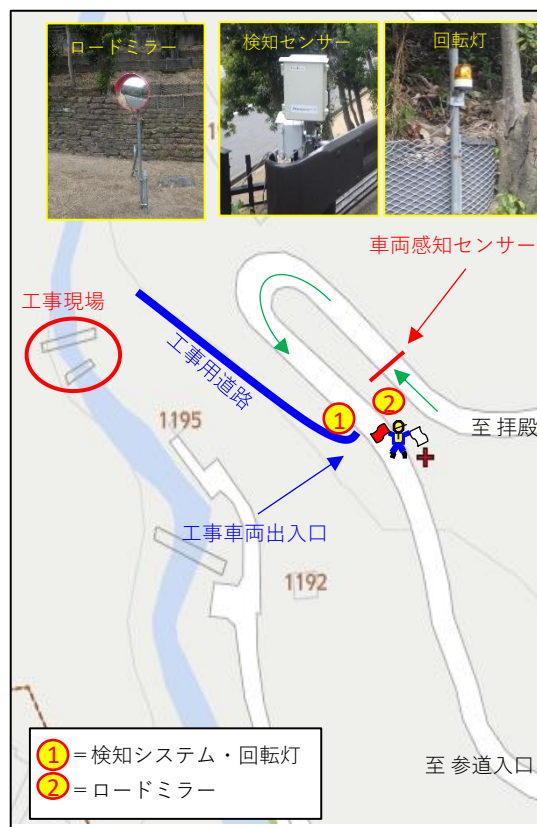
車両出入口のロードミラーの設置は、工事用道路から車両出発時、拝殿側からの車両が見えにくいので工事車両運転者にも通行車両を自分の目で確認させ接触事故の防止を目的とし、通行車両も多いので大型車両運行時等、交通誘導員も配置しますが、交通誘導員の通行車両の見落とし、また通行車両検知システムの急な不具合等に備えミラーを設置し接触事故防止を行った。

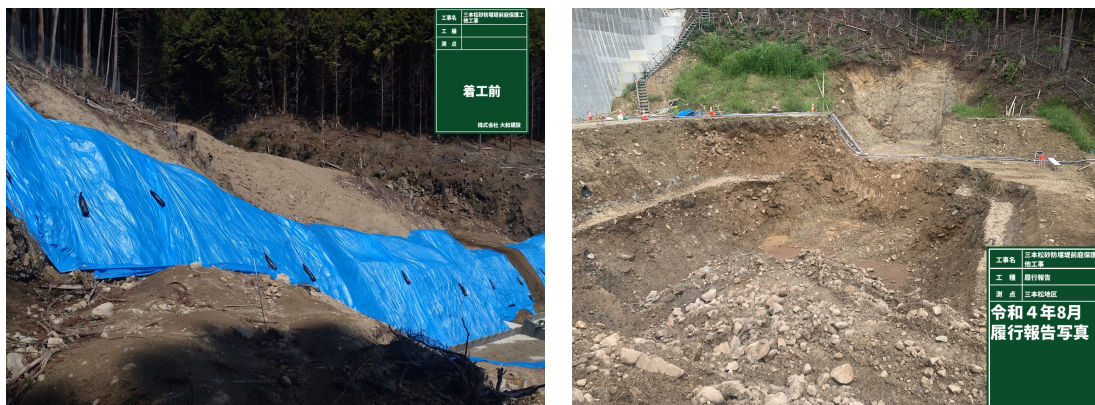
写真2.崩落危険箇所

本工事は、土砂災害警戒区域に指定されている施工場所での作業であるため土砂災害による崩落事故が懸念された。山間のため天候の変化も激しく地盤の変化も日々懸念されたことから、土砂災害の予兆を確実に把握し、迅速に避難できる体制を整備する必要があった。

また、側壁護岸の施工時など掘削面からの崩落なども考えられた。

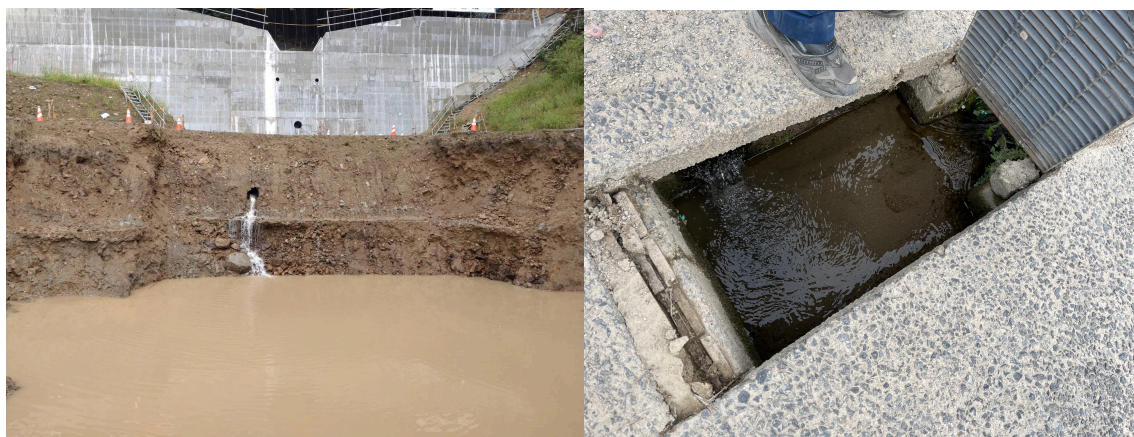
写真3.土砂堆積状況 or 堰堤からの流水状況

本工事は、砂防堰堤の裏側に貯水槽を設けることで山からの流水を貯水し、一定の水位に達した場合に工事用ポンプにて吸水して水路へ流す必要があった。そのため、貯水槽の監視及び工事用ポンプの操作が発生した。しかし、雨水などにより山水が増水した場合、貯水槽から水が溢れ濁水となり水路に流れてしまい、水路に土砂が堆積してしまい、線路が冠水する恐れがあった。最悪の場合、近畿日本鉄道の運行休止となるケースが考えられた。

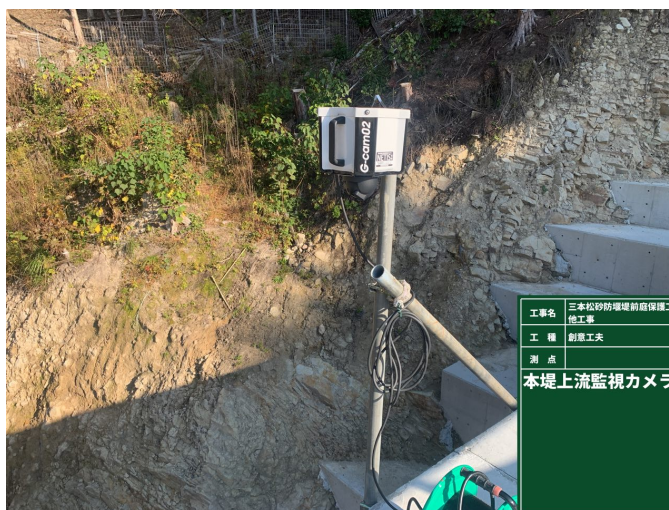
写真 5.G-cam 設置状況

G-cam は、SIM 内蔵通信一体型のカメラであり 360° 以上の広い範囲を鮮明でなめらかな描画で監視することができる。堰堤本体工の上部に設置し、貯水槽を 24 時間リアルタイムで監視し、基準水位を越えた場合に工事用ポンプで吸水を行い、清水パイパスを設けて水路へ流水を行った。これにより、増水による濁水が発生することがなくなり、水路への土砂堆積を防止することができた。

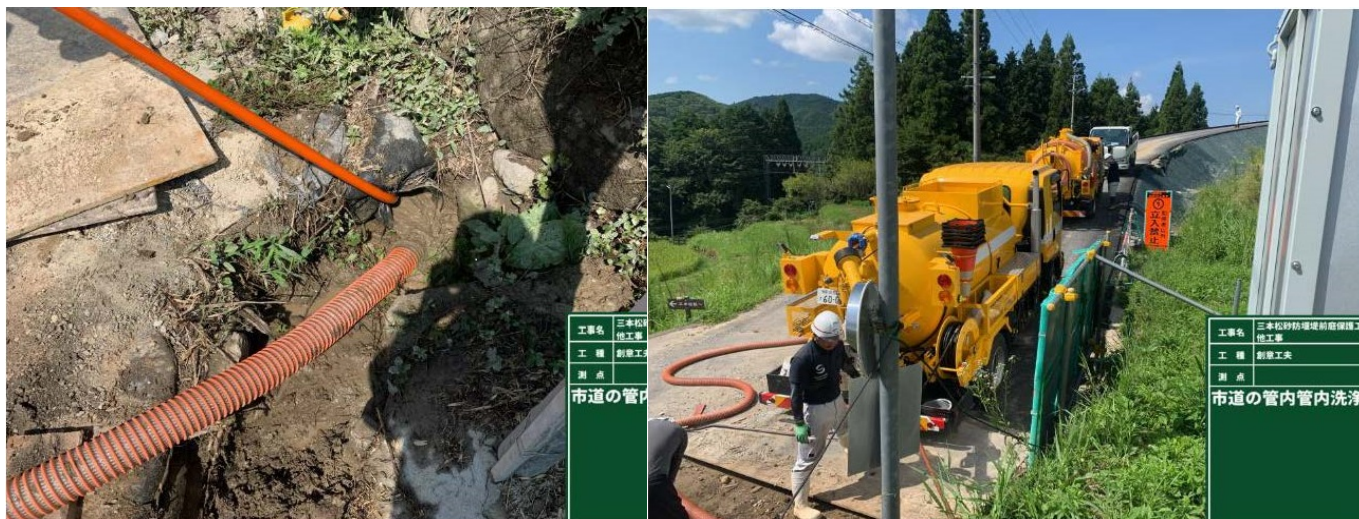
写真7. 水路の清掃状況

工事着工前から水路には土砂が堆積していた。そこで前述の『G-cam』設置に伴う清水バイパス構築時に、水路に堆積していた土砂を撤去し農業用水としてきれいな水を使用いただけるようにした。これにより、近隣住民からは工事着工以前より水がきれいになったと感謝の声をいただくことができた。
