京都府内の踏切改良の推進について

第2回京都府踏切道改良協議会合同会議

踏切におけるバリアフリー対策 の推進について

京都府踏切道合同会議における踏切におけるバリアフリー対策の取組み

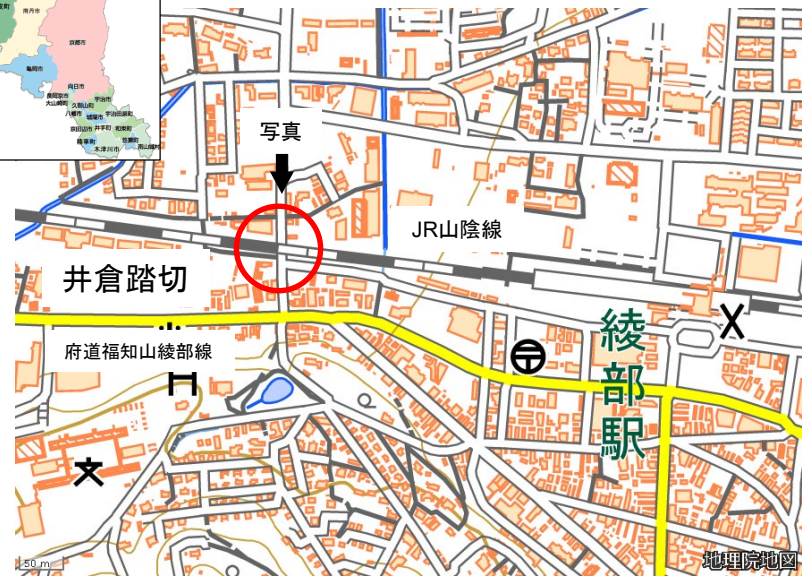
井倉踏切
 鉄道：西日本旅客鉄道 / 山陰線
 道路：綾部市 / 市道宮代豊里線

- 市道宮代豊里線は、綾部中学校の通学路に指定されているが、歩行者の通行区分が明確でなく、道路利用者の安全確保が不十分な状況。
- 事故減少や安全な歩道空間の確保するため、車道3.5m、歩道2.5mを両側に設置。
- 踏切拡幅及び歩道設置により、歩行者の安全が確保された。

- ・H28 踏切改良について、鉄道事業者と協議 ⇒ 協議成立、法指定
- ・H29～30 前後道路の詳細設計、各種測量の実施
- ・R元 踏切部の詳細設計
- ・R2 踏切改良工事着手
- ・R4 踏切改良完了

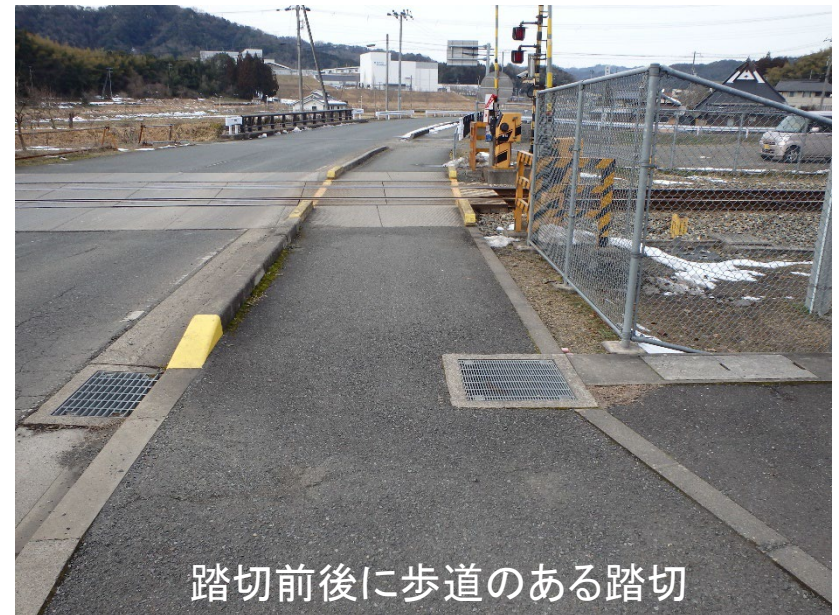
踏切前後に歩道のある踏切

京都府が管理する道路のうち、踏切道は55箇所
うち、19箇所に踏切前後に歩道あり
(要対策18箇所、1箇所整備済)

- 道路の移動等円滑化ガイドラインに示された、歩道のある踏切手前部において、視覚障害者誘導ブロックの設置を行う。
- 視覚障害者、肢体障害者、警察、鉄道事業者との現地立会を行い、施工位置を決定し、現地施工を進める。

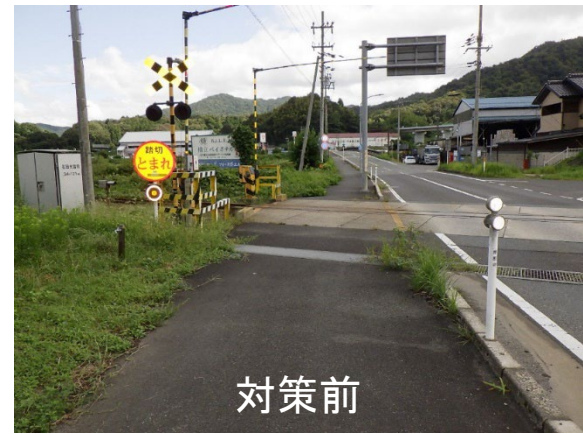
対策前

路線名: 主要地方道 宮津養父線
 鉄道名: 京都丹後鉄道 宮津線
 踏切名: 石田大踏切
 場所: 京都府与謝郡与謝野町石田地内

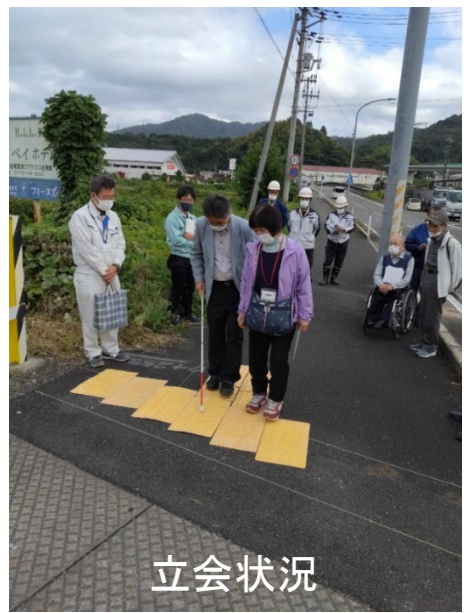
立会状況

視覚障害者代表: 京都府視覚障害者協会
 肢体障害者代表: 与謝郡身体障害者団体連合会
 鉄道事業者: 北近畿タンゴ鉄道、WILLER TRAINS
 交通管理者: 宮津警察署
 道路管理者: 京都府丹後土木事務所

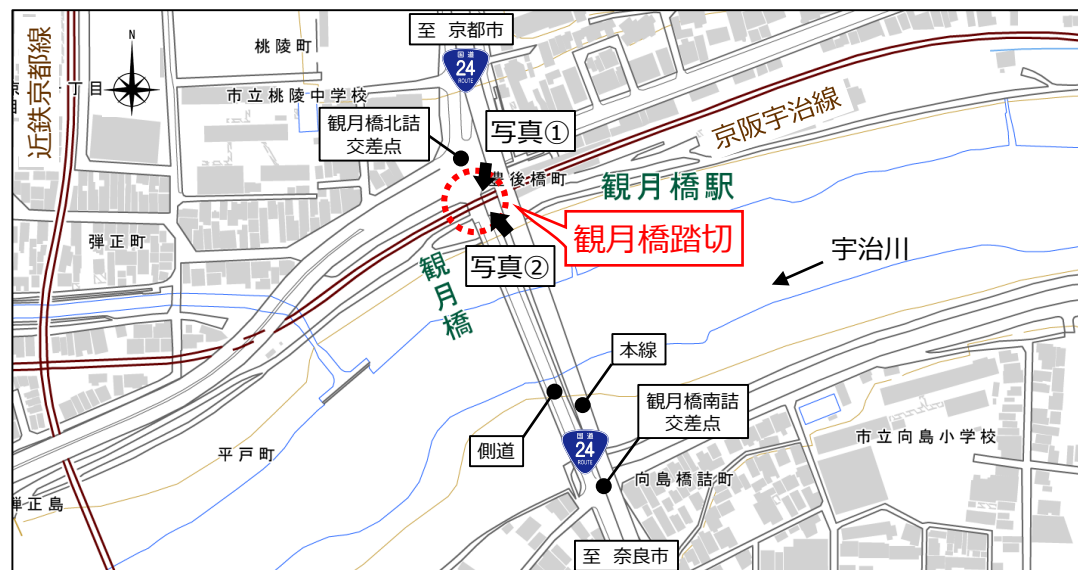
■拡大図

- 京阪宇治線と国道24号が交差する位置に設置されている「観月橋踏切」は、歩行者等の通行空間は明示されているが、誘導ブロックは設置されていない状況である。
- 今後、視覚障害者が踏切位置を認識できるよう踏切の前後に誘導ブロックを設置する予定である。
- また、踏切内の対策については、京都府内の道路管理者等と連携して、引き続き検討する。
