道路の移動等円滑化に関する ガイドライン改定について

令和4年8月25日

兵庫県踏切道改良協議会合同会議

「道路の移動等円滑化に関するガイドライン」の改定概要

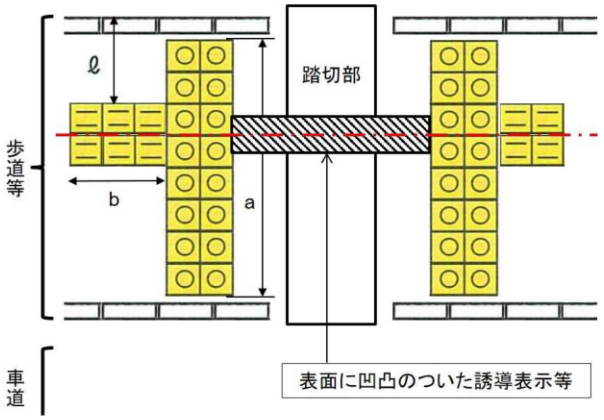
➤ 誘導用ブロック等の設置図を追加

➤ 踏切道での視覚障害者の誘導について、以下の整備内容を明確に規定

- ①踏切手前部に視覚障害者誘導用ブロックを設置
(積極的な整備を求める内容)
- ②視覚障害者が踏切の外にいと誤認することを回避するため、踏切内に表面に凹凸のある誘導表示等を設置
(さらに高い水準として望ましい整備内容)

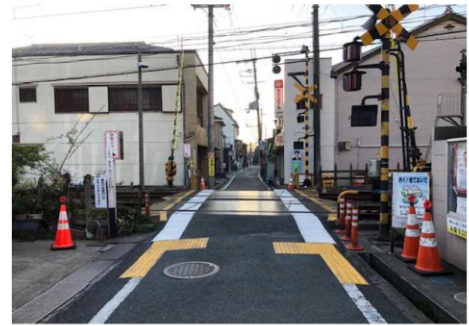
奈良県大和郡山市の事例
(歩車分離されていない道路での誘導用ブロック等の設置事例)

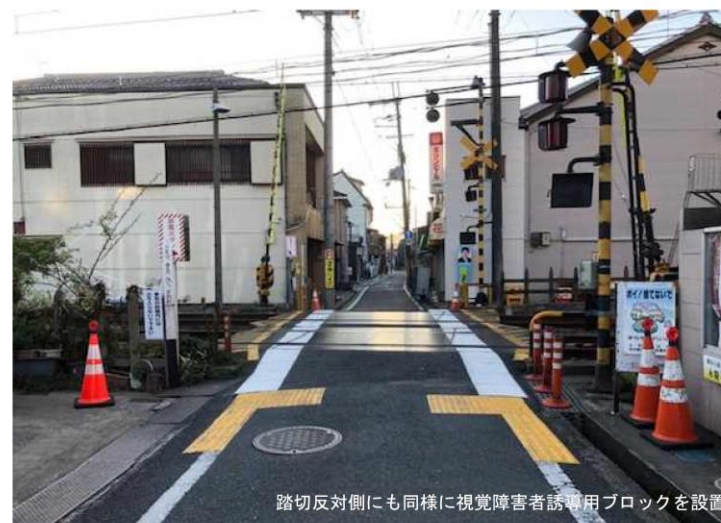
図 2-7-8 踏切道手前部に視覚障害者誘導用ブロックを設置した事例

奈良県大和郡山市では、令和4年4月25日に近畿日本鉄道橿原線と大和郡山市道が交差する踏切道において、視覚に障害のある方が列車に接触し亡くなられるという痛ましい事故が発生した。この事故を受けて、大和郡山市は、県内の視覚障害者団体の意見を踏まえ、視覚障害者が踏切の存在を認知できるよう、踏切道の手前部に視覚障害者誘導用ブロックを設置するとともに、踏切内に「表面に凹凸のある誘導表示」を設置した。

なお、当該道路は歩道が設けられておらず、車道外側線の外側の空間も狭小であるため、視覚障害者誘導用ブロックの一部を車道にはみ出す形状により、点状の警告ブロックを設置している。

注) 歩道が設置されていない道路における視覚障害者誘導用ブロックや「表面に凹凸のついた誘導表示等」の設置の在り方については、「道路空間のユニバーサルデザインを考える懇談会」等において引き続き検討する予定

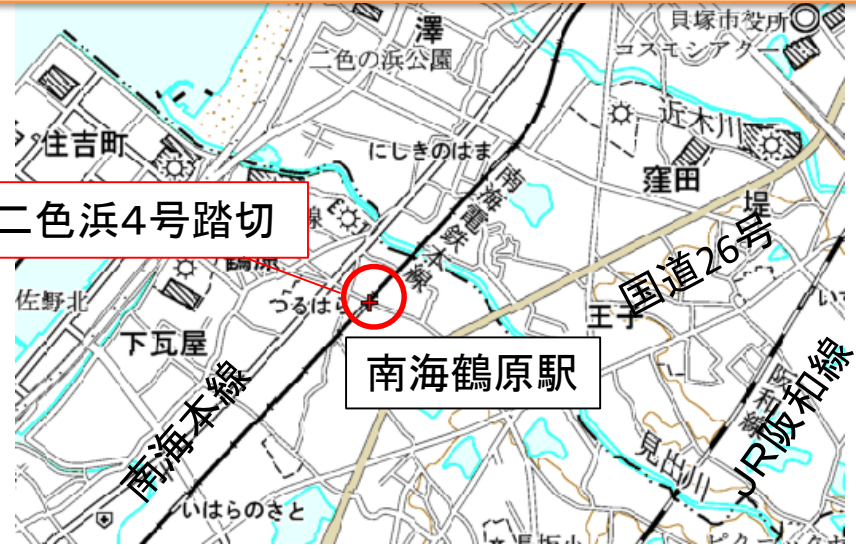
■ 二色浜4号踏切(大阪府泉佐野市鶴原)

平成26年3月 南海本線二色浜4号踏切、南海本線樽井5号踏切に設置
