# 事例① 【阪急宝塚線 服部踏切（大阪府豊中市服部元町）】

# 事例② 【阪急箕面線 箕面学校裏踏切（大阪府箕面市）】

# 事例③ 【南海本線 二色浜4号踏切、樽井5号踏切】

# 事例④【近鉄橿原線 郡山第2踏切（奈良県大和郡山市）】

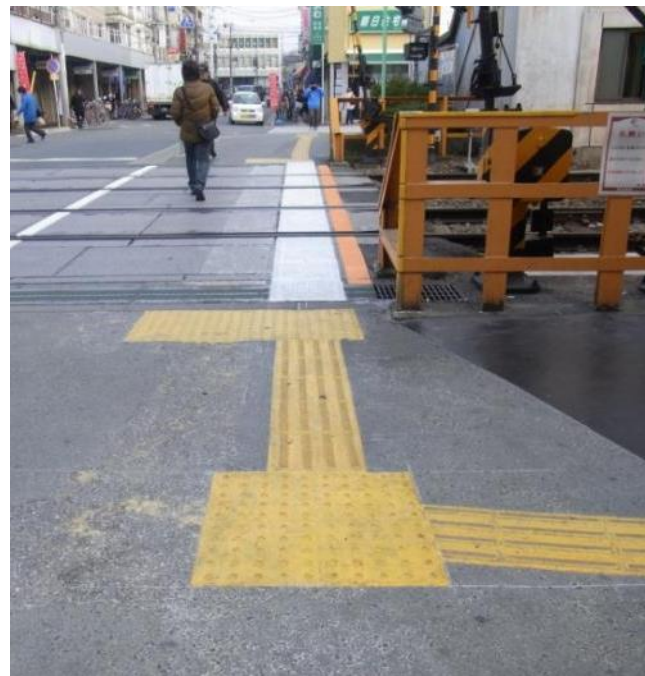
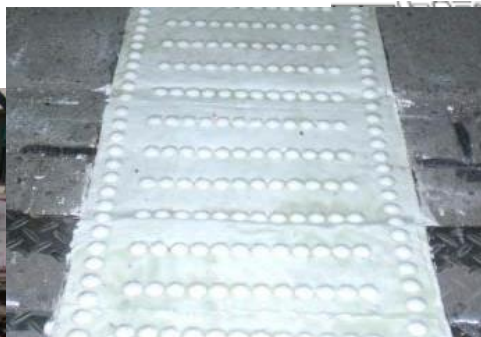
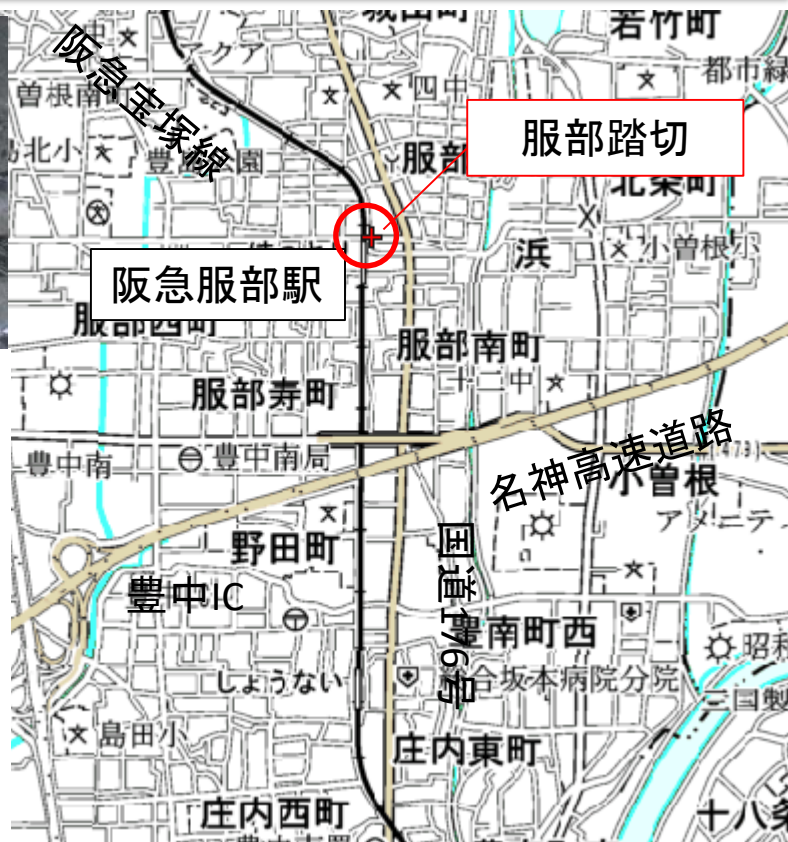
平成22年11月 阪急電鉄宝塚線 服部踏切（府道豊中吹田線）にて試験設置  
（踏切端から70cmの位置に設置⇒歩行者と交錯し危険）

平成23年12月 阪急電鉄宝塚線 服部踏切にて利用者の意見を踏まえ、設置位置を改善  
（踏切端から30cmの位置に設置）

- ・バリアフリー法の生活関連経路に指定  
（阪急宝塚線服部駅と豊中市立障害福祉センターを結ぶ経路。一人歩きの視覚障がい者も多い。）
- ・踏切横断歩行者数が約2万人と府内で2番目に歩行者数が多い踏切を選定

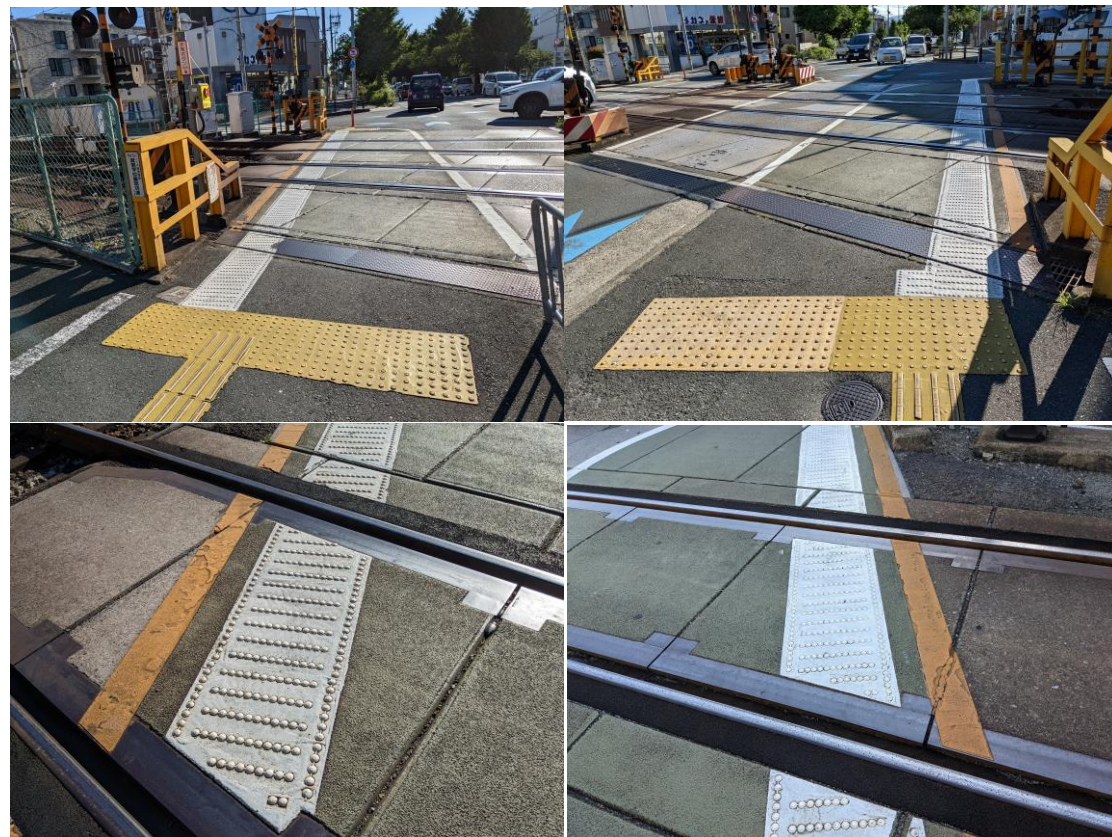
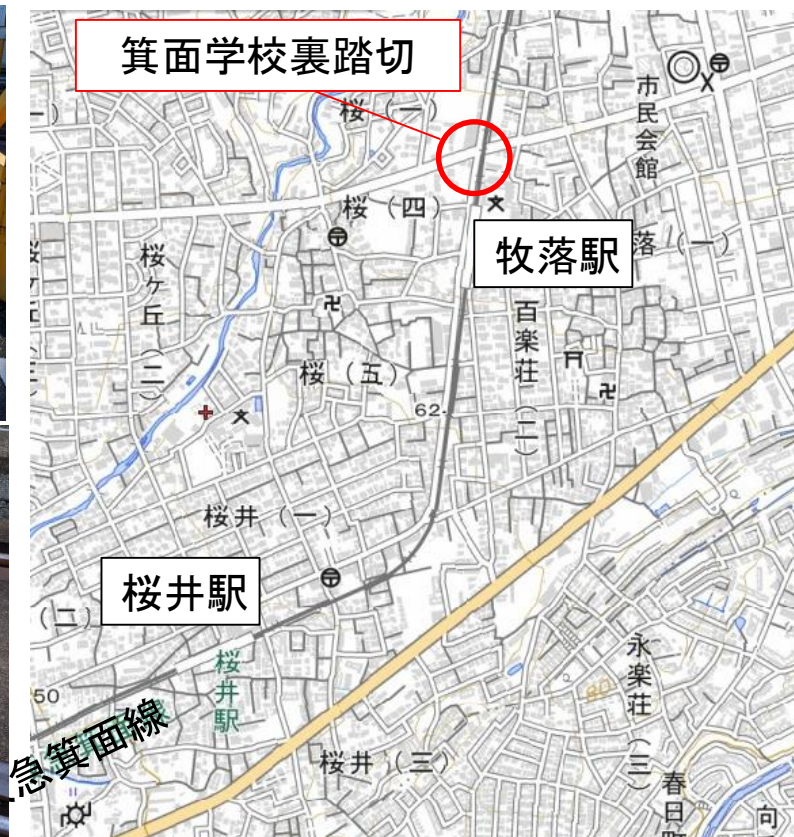
- ・平成27年9月 阪急電鉄箕面線 箕面学校裏踏切（市道中央線）にて設置。  
（踏切端から30cmの位置に設置）

- ・箕面市役所と牧落駅を結ぶ特定道路に指定されている踏切。
- ・箕面市障害者福祉会から踏切内に視覚障害者用誘導標示の設置要望を受け付けていた箇所。

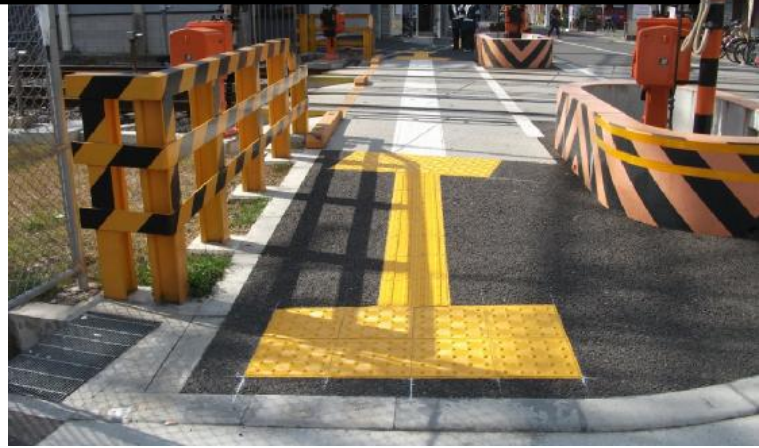
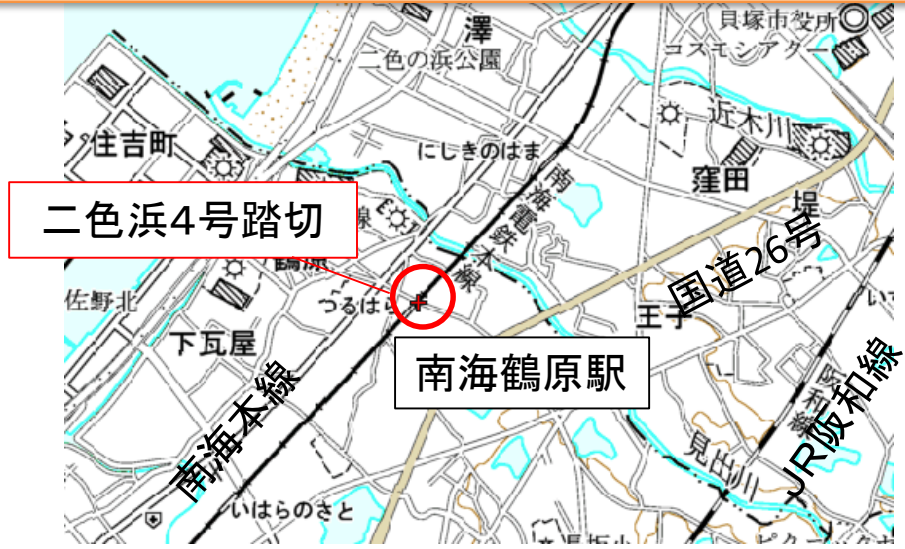
■ 二色浜4号踏切(大阪府泉佐野市鶴原)

平成26年3月 南海本線二色浜4号踏切、南海本線樽井5号踏切に設置

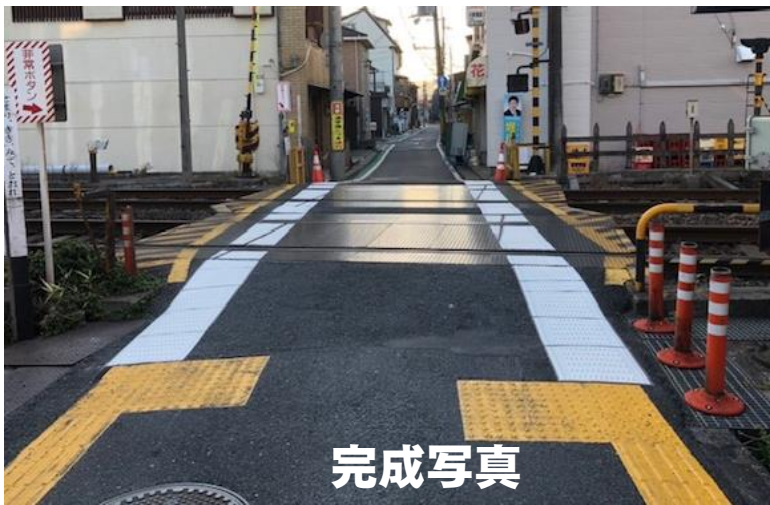
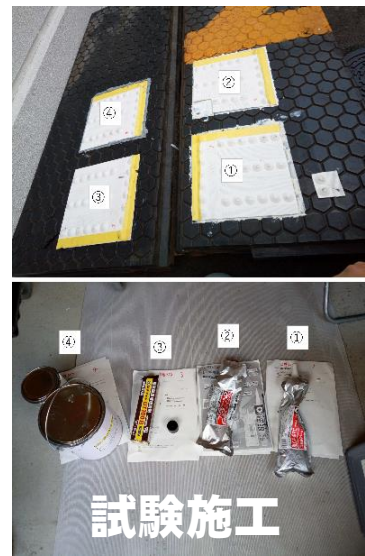
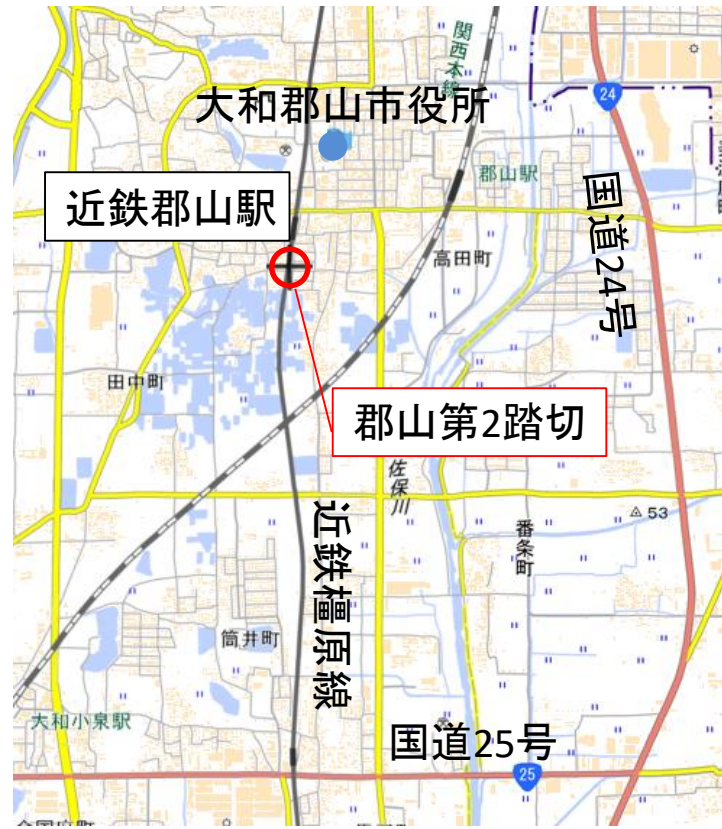
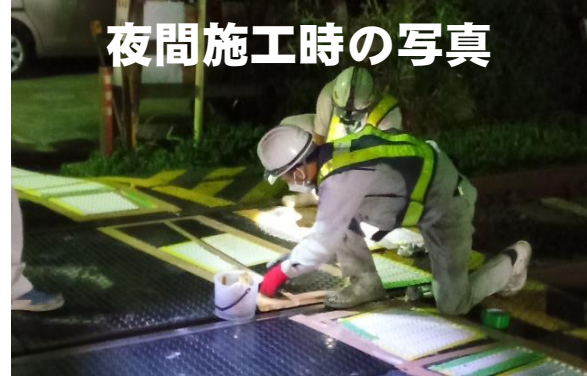
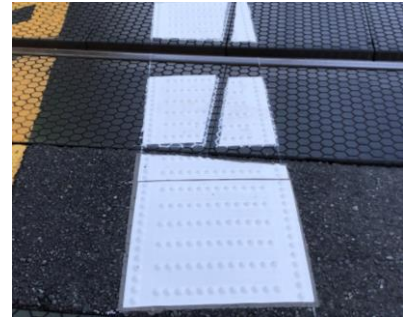
令和4年4月25日 目の不自由な女性が電車と接触して死亡する事故が発生  
令和4年6月8日 対策として踏切内にエスコートゾーンを設置  
(歩行者の動線として道路の両端に歩道等に設置する視覚障害者誘導用ブロックとは異なる形式の誘導表示を設置)

- ・設置事例のあるコンクリート版への設置ではなく、合成ゴム製の踏切版への設置。
- ・樹脂製の誘導ブロックと合成ゴム版の接着の相性が悪く、様々な接着剤を事前に試験施工を実施。

- 事前に接着を確認する必要があったため、合成ゴム製の踏切板を近鉄から譲渡
- 接着剤メーカーへの聞き取りも実施し、試験施工の際は4種のサンプルを手配
- 1度目の試験施工では硬化時間が不足したため、再度メーカーと調整を実施
- 道路管理者が施工、鉄道事業者が立会

- 設置事例が少なく、設置費用の負担および管理費用の負担割合等について調整が難航
- 合成ゴム製の踏切版と樹脂製のエスコートゾーンとの接着の相性が悪く、ビスによる設置も検討したが構造上困難であり、早期に硬化する接着剤の選定に時間を要した
- 幅員が狭く、設置位置の検討に時間を要した
