環境教育の場としての森づくり ～環境学園の事例～

里山放置林における常緑低木 ヒサカキの根系調査

自然環境コース
阿部大輔 大西智貴 福井ゆかり

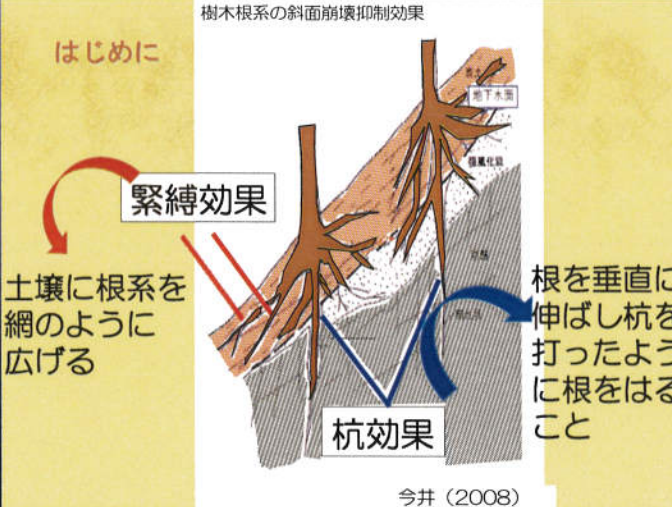
樹木根系の斜面崩壊抑制効果

緊縛効果

土壤に根系を網のように広げる

杭効果

根を垂直に伸ばし杭を打ったように根をはること

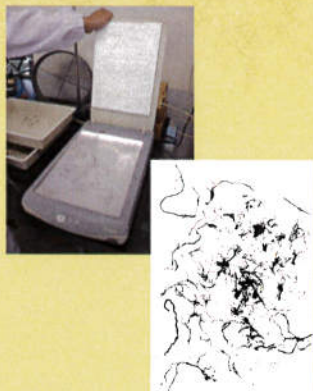
- 直径によって
細根 (2mm以下) と
粗根 (2mm以上) に分け、
生根のみをスキャナ
により画像取り込み

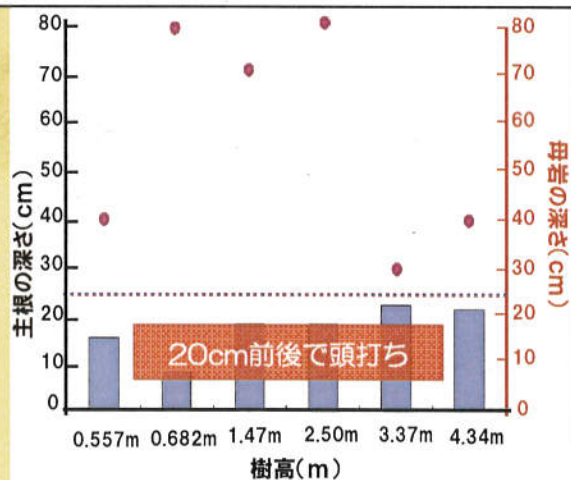
図. 主根の深さ

図. 母岩の深さ

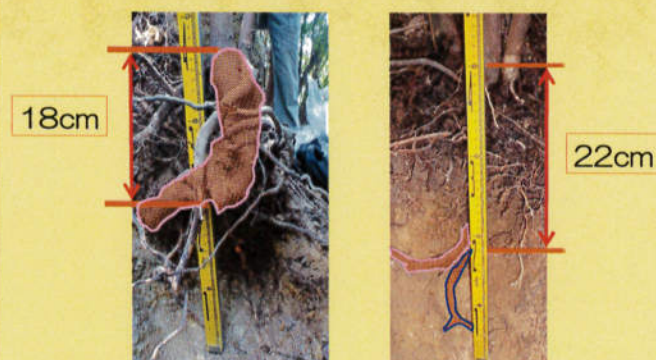
結果 主根の深さ

- 側方根が一部母岩内に到達
- 6個体全てについて主根は母岩内到達前に屈曲
- 樹高に関係なく主根は20cm前後で屈曲

樹高成長に伴っての主根深の増加はみられない

主根による杭効果 → 低い

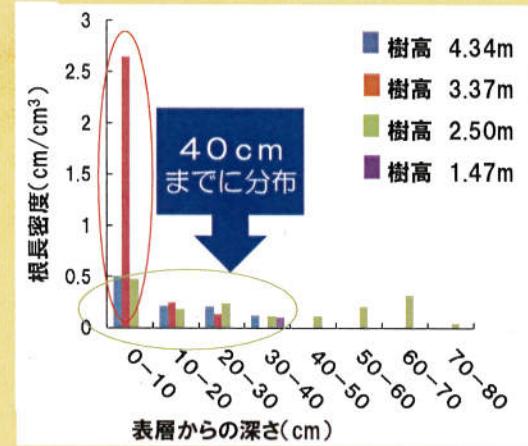
図. ヒサカキ細根長密度の垂直分布

- 0~10cmに分布 **多**

- 深部にいくにつれて減少

- 樹高に関係なく40cmまでに分布

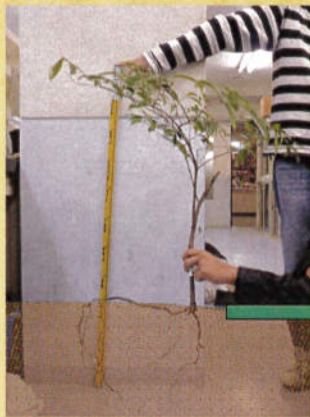
樹高 0.68m

- 根は表層から10cmまでのところに分布
- 浅く根系が広がる

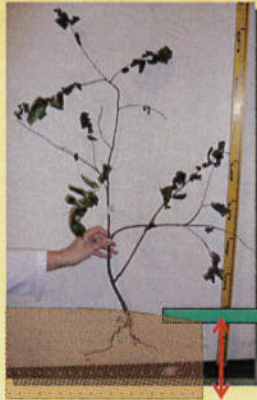
樹高 0.56m

- 根系は土壤層から25cmで分布
- 幹の一部が埋没
