円山川水系河川整備計画

(国管理区間)

平成 25 年 3 月

近畿地方整備局

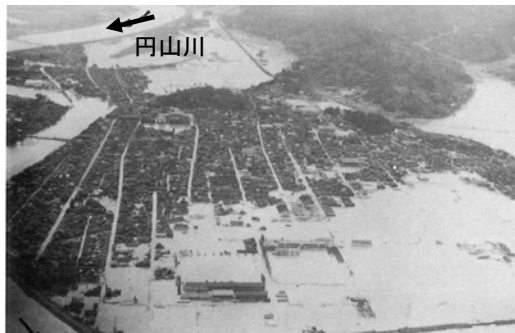
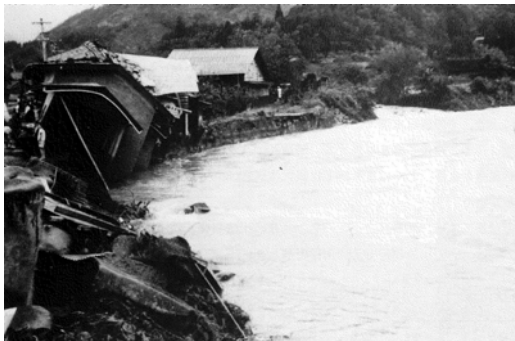
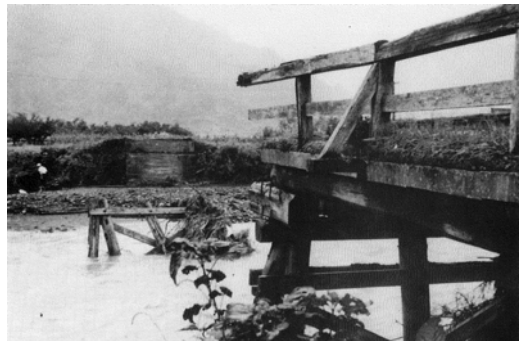
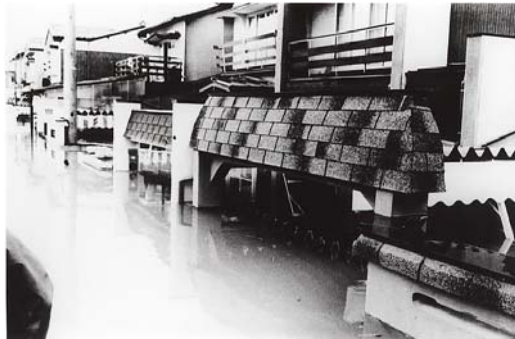
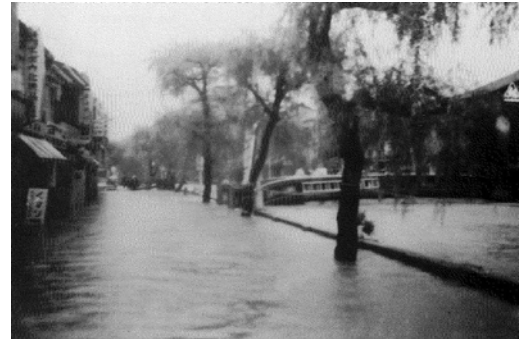
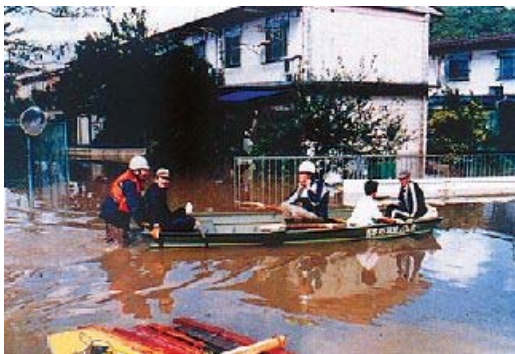
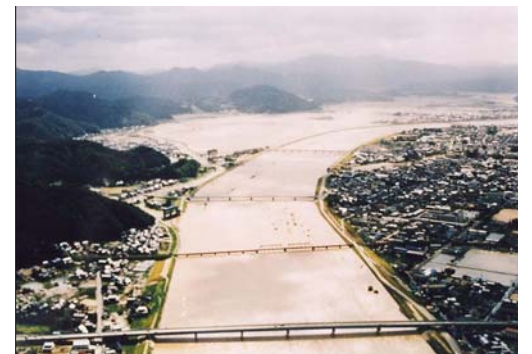
図 1.2.1(1) 主要洪水における被災状況

<昭和34年9月洪水（伊勢湾台風）>

豊岡市街地中心部

<昭和36年9月洪水（第2室戸台風）>

旧日高町羽尻付近

旧日高町上郷付近

<昭和51年9月洪水（台風17号）>

豊岡市内の浸水状況

旧城崎町湯島

<平成2年9月洪水（台風19号）>

六方平野の浸水状況

円山川の主要な洪水は台風によるものが多く、昭和 34 年 9 月（伊勢湾台風）、平成 2 年 9 月（台風 19 号）、平成 16 年 10 月（台風 23 号）などでは、大きな被害が発生している（表 1.2.1、図 1.2.1）。

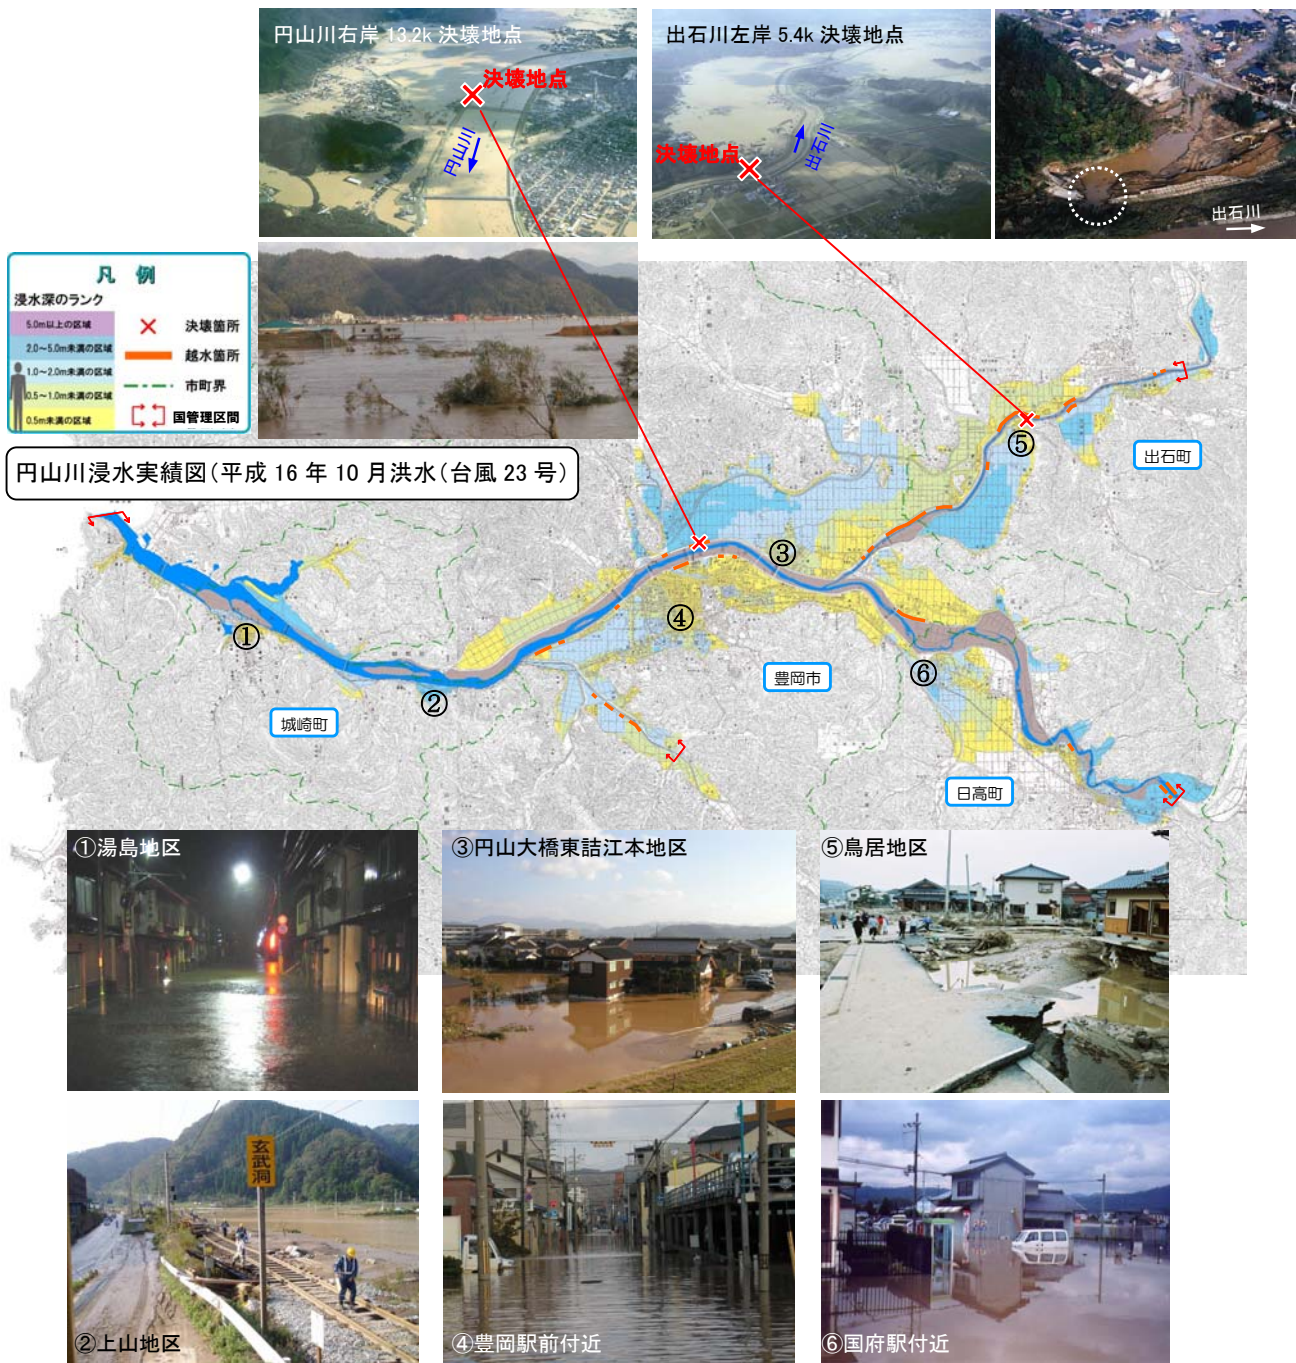
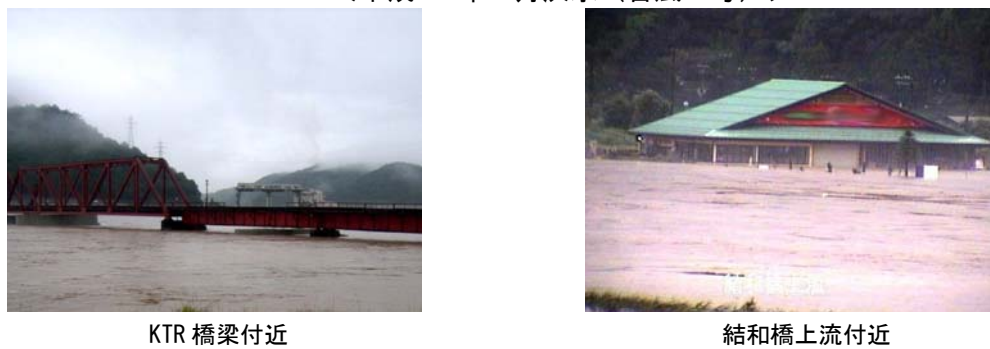
図 1.2.1(2) 主要洪水における被災状況

<平成 16 年 10 月洪水（台風 23 号）>

<平成 21 年 8 月洪水（台風 9 号）>

特に平成 16 年 10 月の台風 23 号による洪水では、円山川本川の立野地点^{たちの}において観測史上最高水位の T.P.+8.29m を記録し、支川出石川の弘原地点でも、観測史上最高水位の T.P.+5.38m に達した。この豪雨により、円山川・出石川では多くの箇所^たで越水が生じ、円山川右岸 13.2k（豊岡市立野地先）、出石川左岸 5.3k（豊岡市出石町鳥居地先）で堤防が決壊した。また、円山川の水位が危険な状況となり排水ポンプの運転を停止したこともあって大規模な内水氾濫も発生した。

上記の外水（河川水）と内水の氾濫によって、豊岡市全体で、死者 7 名、負傷者 51 名、浸水家屋 7,944 戸（うち、家屋全壊 321 戸、半壊一部損壊 3,962 戸）、浸水面積 4,083ha 等の甚大な被害となった。

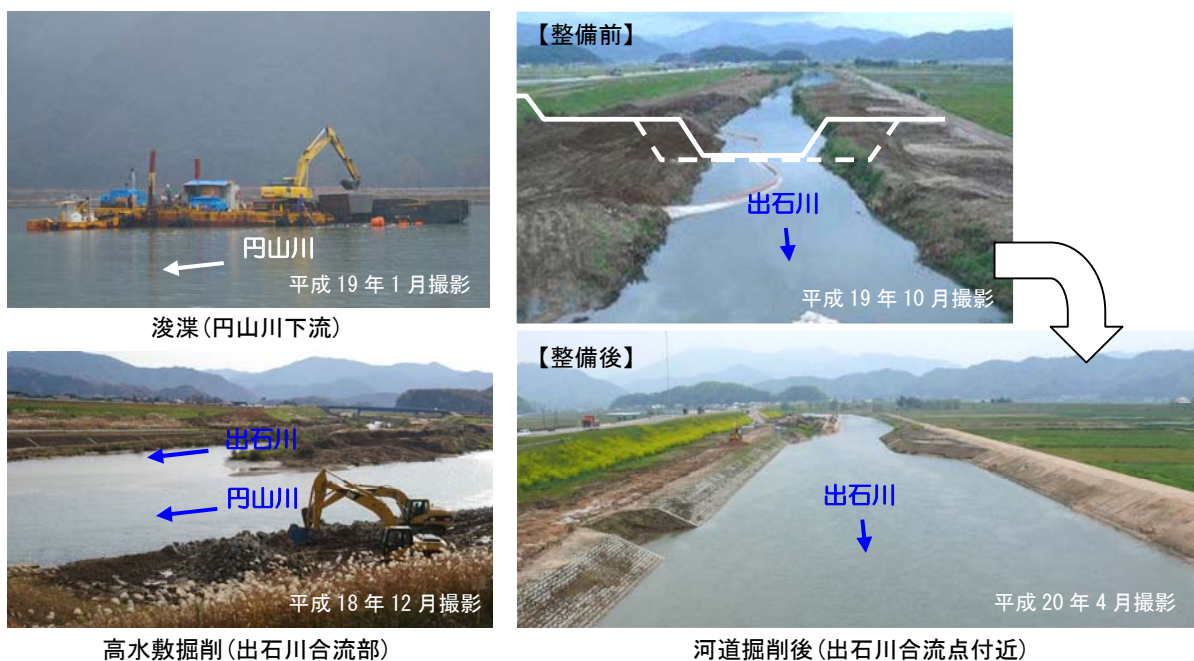
図 1.2.5 河道掘削の状況

円山川の中下流部と出石川全川において、河道を掘削・浚渫して河川水の流れる断面を広げ、洪水時の水位を低減させた(図1.2.5)。

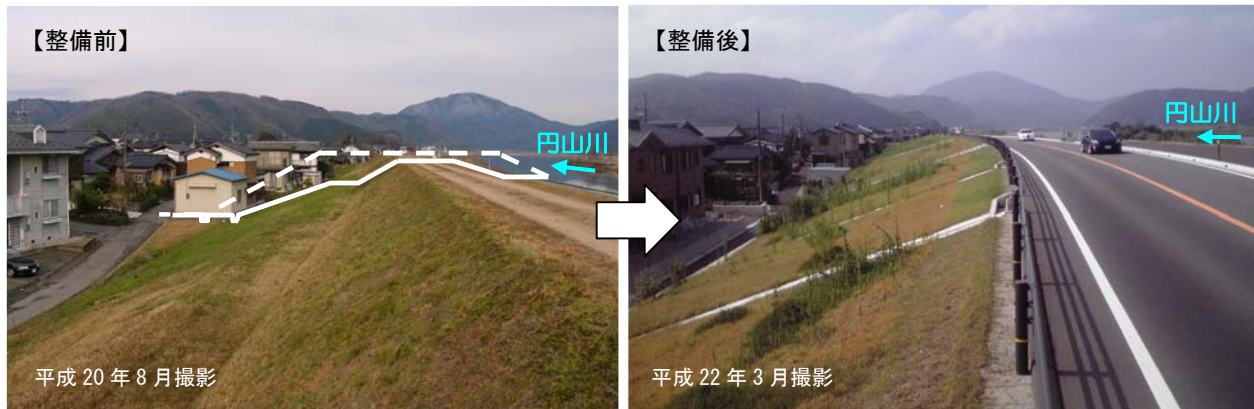
図 1.2.6 円山川堤防の嵩上げ状況 (左図の白の実線から点線の間盛土して強化した)

奈佐川合流点よりも上流の外水被害があった無堤地区において、築堤を実施した。また、堤防の断面や高さが不足している区間において、拡幅及び嵩上げ(H.W.L 堤整備)を実施した(図 1.2.6)。

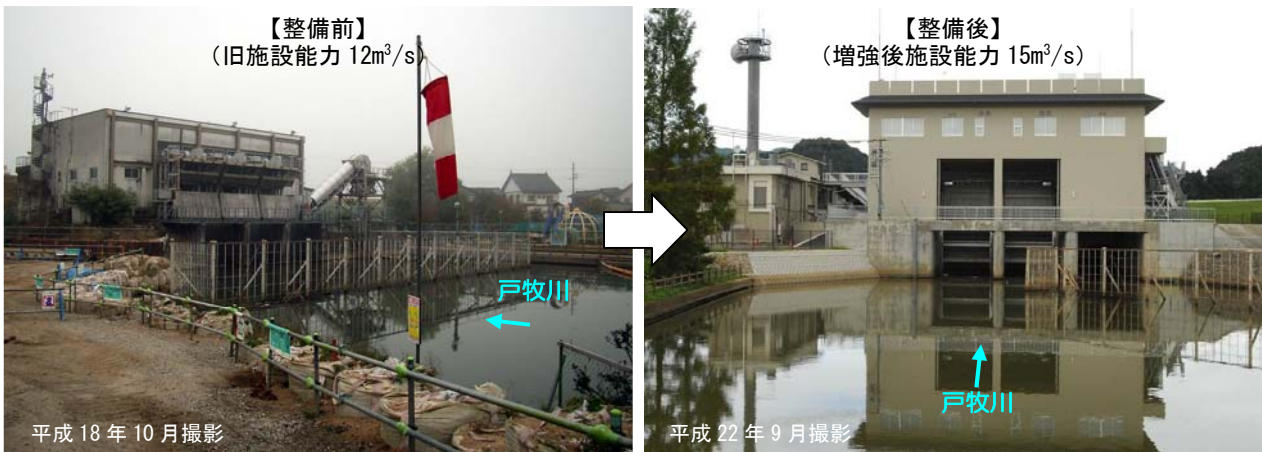
図 1.2.7 豊岡排水機場の整備状況

本川水位が高くなり自然排水が困難となることから、市街地を中心に内水被害を軽減するため、排水機場等の増強整備を行った(図 1.2.7)。

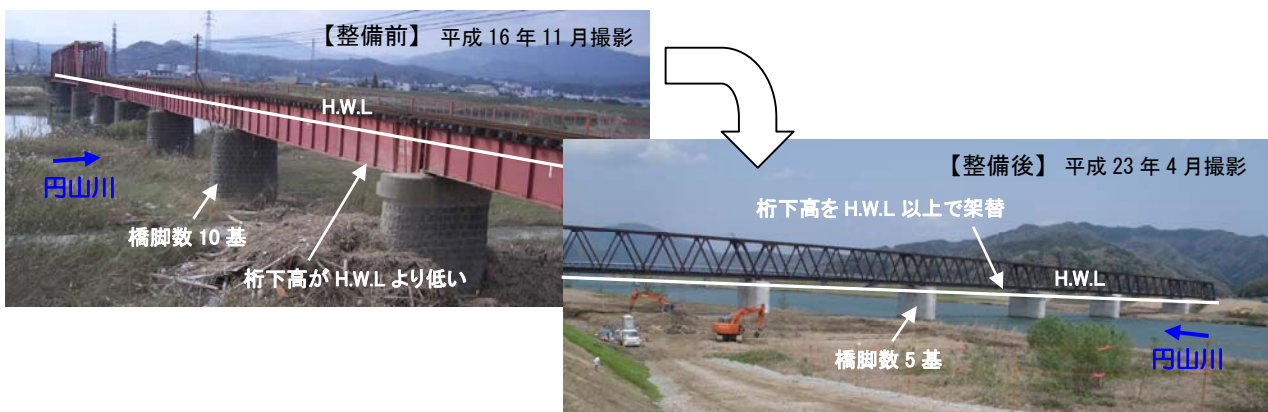
図 1.2.8 北近畿タンゴ鉄道円山川橋梁の整備状況

洪水の流下を阻害する橋梁、堰を改築した(図 1.2.8)。

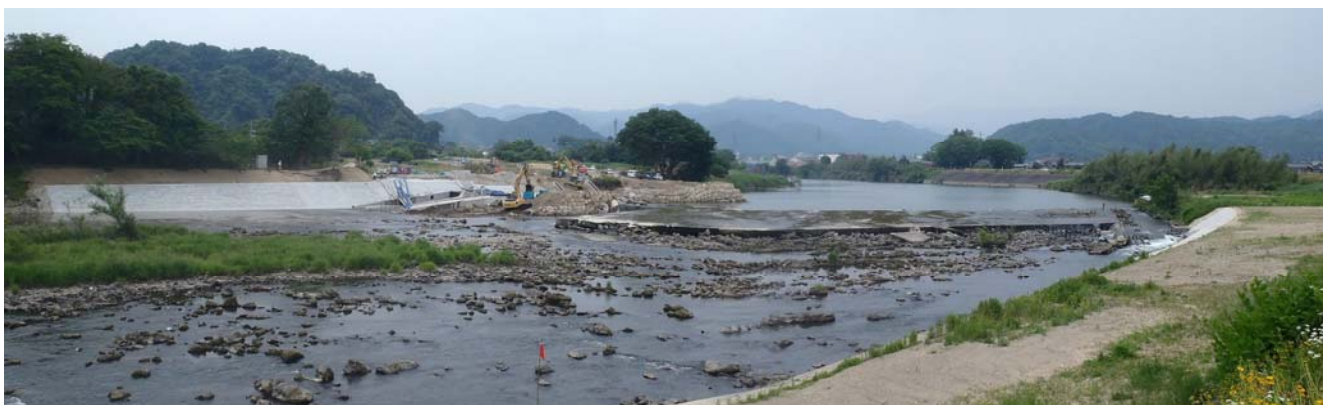
図 1.3.2 蓼川井堰（改築中 平成 24 年 6 月撮影）

蓼川井堰は度重なる被災を受けて昭和 42 年度に災害復旧工事により改築されたものの、老朽化が進み、また、斜堰であることから河川堤防にも危険を及ぼすため、現在、農業用河川工作物応急対策事業により兵庫県によって改築中である。その際、水系の連続性の確保による魚介類の生息分布の拡大、環境の復元等を目的として、全面階段魚道が設置されることとなっている（図 1.3.2）。

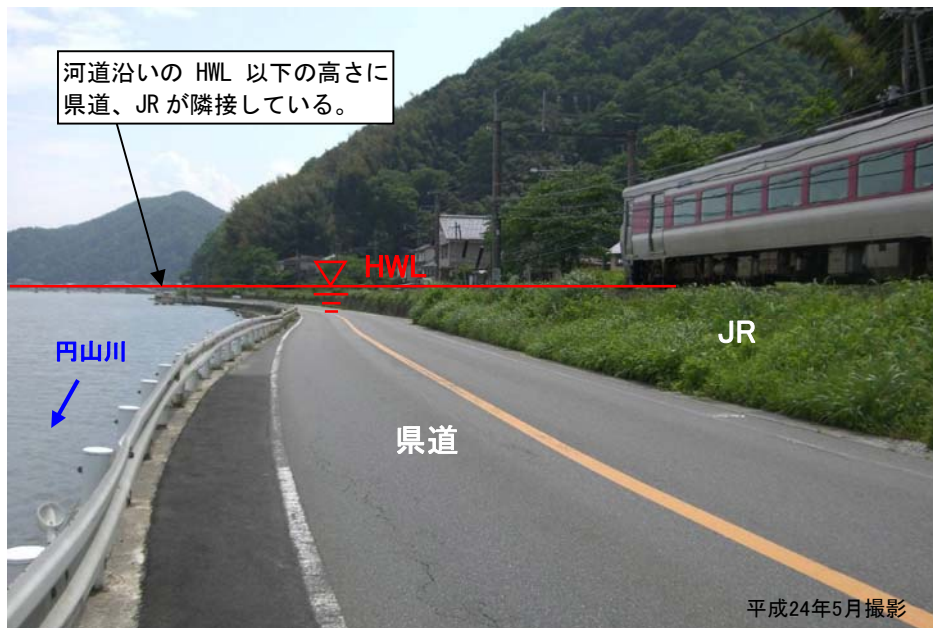
図 2.1.8 下流部無堤地区状況図 (写真：左岸 3.8k 付近)

さらに、奈佐川合流点下流では、河道沿いの H.W.L 以下の高さの狭隘な土地に県道、JR が隣接しており、堤防整備上の課題となっている。しかし、その一方で、堤防整備がほとんど行われていないことから、眺望をさえぎるものが無く、隣接する道路より美しい景観や豊かな自然が残る円山川を望むことができる。(図 2.1.8)。

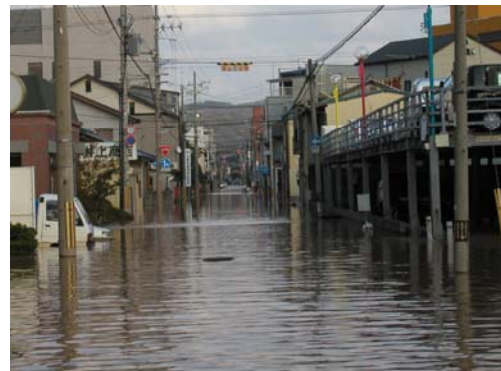
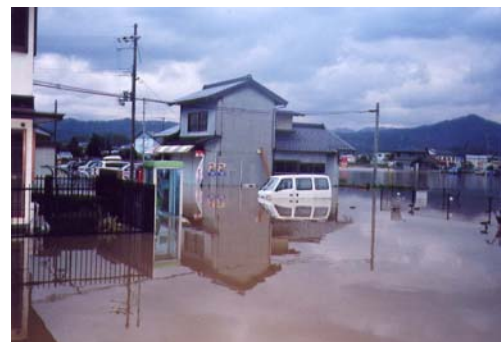
図 2.1.14 平成 16 年 10 月洪水による浸水被害状況 (外水及び内水)

豊岡地区

国府地区

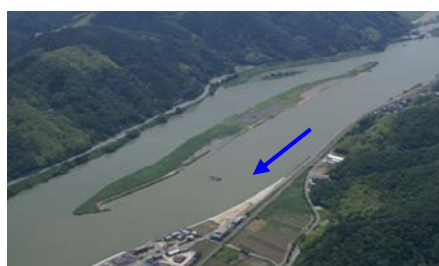
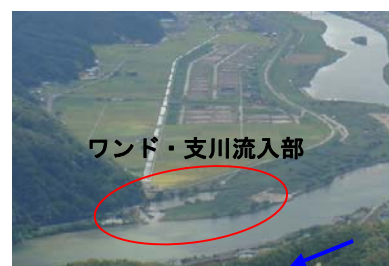
図 2.3.4 出石川合流点付近から河口までの区間の円山川の状況

ひのそ島付近

下鶴井付近のワンド

ひのそ島は、本川下流部における良好な湿地環境の一つである一方、河道の流下断面を大きく阻害している中州であることから、平成12年度から、治水事業（河積確保）と環境保全の両立を図るために、学識者、漁業関係者、住民、行政による「ひのそ島改修検討会」で検討を行い、左岸側の半分を掘削し右岸側は切り下げを行い湿地再生することとして、平成19年度に掘削を完了した。現在は、ワンドなど多様な湿地環境を有し、貴重な湿地性植物が生育している。また、周辺はシラウオの産卵場となっている（図2.3.3、図2.3.4）。

下鶴井地区の大規模なワンド、支川流入部は魚類等水生生物の避難場所となり、ワンドとヨシ原等の陸域と接する部分は仔稚魚等の生息場として重要である。また、まとまったヨシ原があり、渡り鳥の中継地として重要で、オオヨシキリの繁殖地やツバメのねぐらとなっている。なお、当該地区は激特事業における掘削土砂の陸揚場として利用されたところであるため一部が改変されており、今後環境を復元する必要がある。干潟部には干満に伴って湧水の発生する箇所がみられるなど、底生動物の生息や生産に適した場となっており、生物が豊富でコウノトリを含む鳥類の貴重な採餌場となっている。

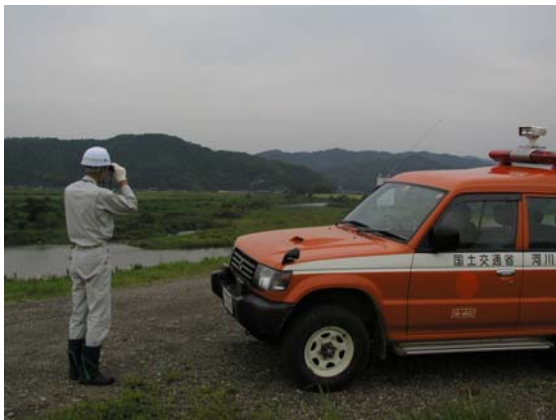
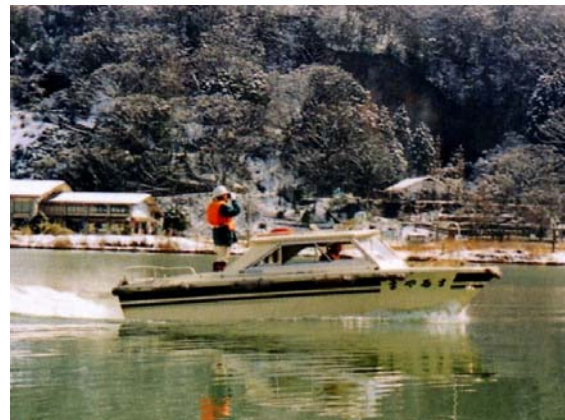
図 2.4.1 河川巡視の状況

陸上からの河川巡視

水上からの河川巡視

堤防は施工された年代及び使用材料等により、堤防天端の亀裂、法面崩壊が生じたり、護岸のひび割れ、護岸背面の空洞化による陥没等が発生したりするおそれがある。このような変状や損傷が発生すると本来の堤防の機能が低下し、洪水時には護岸の崩壊、堤防の決壊等による災害につながるものが懸念される。このため、「堤防等河川管理施設及び河道の点検要領」に基づき河川の点検を実施し、また、平常時の河川巡視（図 2.4.1）により河川の状態を観察するとともに、堤防や護岸の異状・変状等の有無を把握し、必要に応じて対策を実施しなければならない。

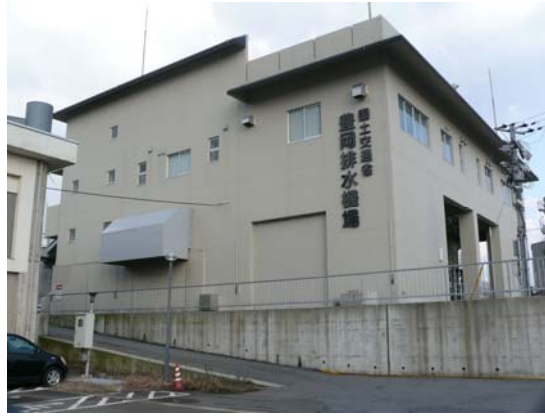
豊岡排水機場

国管理区間には、水門、樋門、樋管、排水機場の河川管理施設があり(表 2.4.1、図 2.4.3)、これらの多くは昭和40年代から50年代に建設されたもので、施設の老朽化が課題となっている。さらに、激特事業により同時期に整備された多くの河川管理施設の更新時期の集中を避け、維持管理コストの平準化を図るため、施設の重要度や不具合・損傷等の状態を踏まえた効率的な維持補修を行う必要がある。なお、施設の維持管理のため、損傷、汚れ具合、動作確認、潤滑油補充等の月単位の定期点検に加え、年に1度、出水期前に機械内部の劣化や摩耗状況等の詳細な点検(図 2.4.4)を実施し、必要に応じ補修等を行っている。

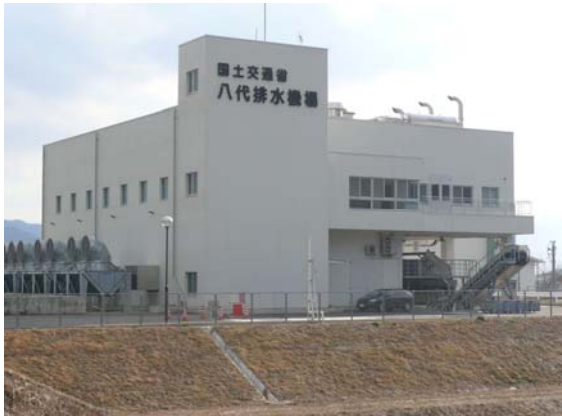
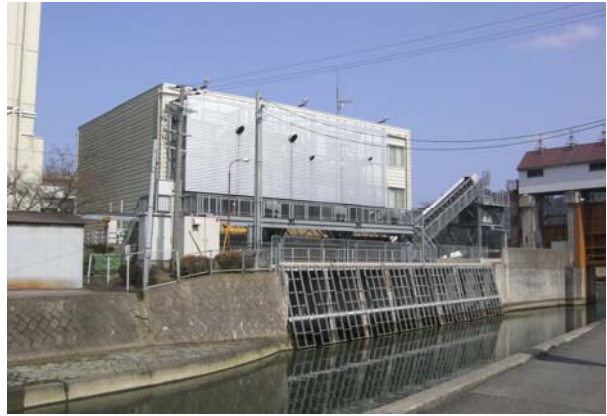
図 2.4.3 排水機場の状況

八代排水機場

城崎排水機場

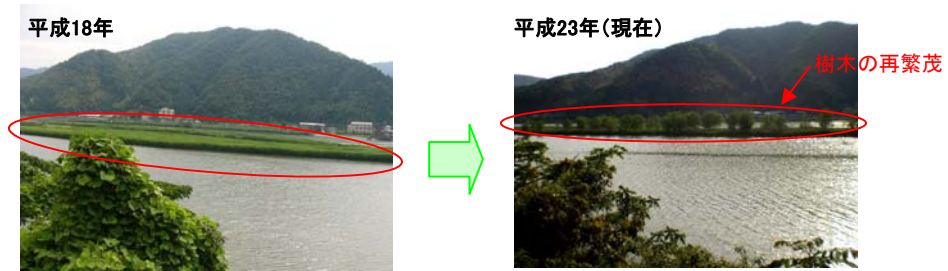
図 2.4.5 樹木の再繁茂の状況（ひのそ島）

河道内に繁茂する樹木は洪水の流下を妨げ河川水位を上昇させるとともに、河川管理施設の操作等に支障をきたすこととなるため、巡視・点検時等に樹木の状況を把握し、必要に応じて樹木の伐採を実施している。

なお、河道内の樹木は鳥類の営巣地や昆虫類の生息・生育・繁殖の場や良好な河川景観を形成しているため、これらに配慮して伐採している（図 2.4.5）。

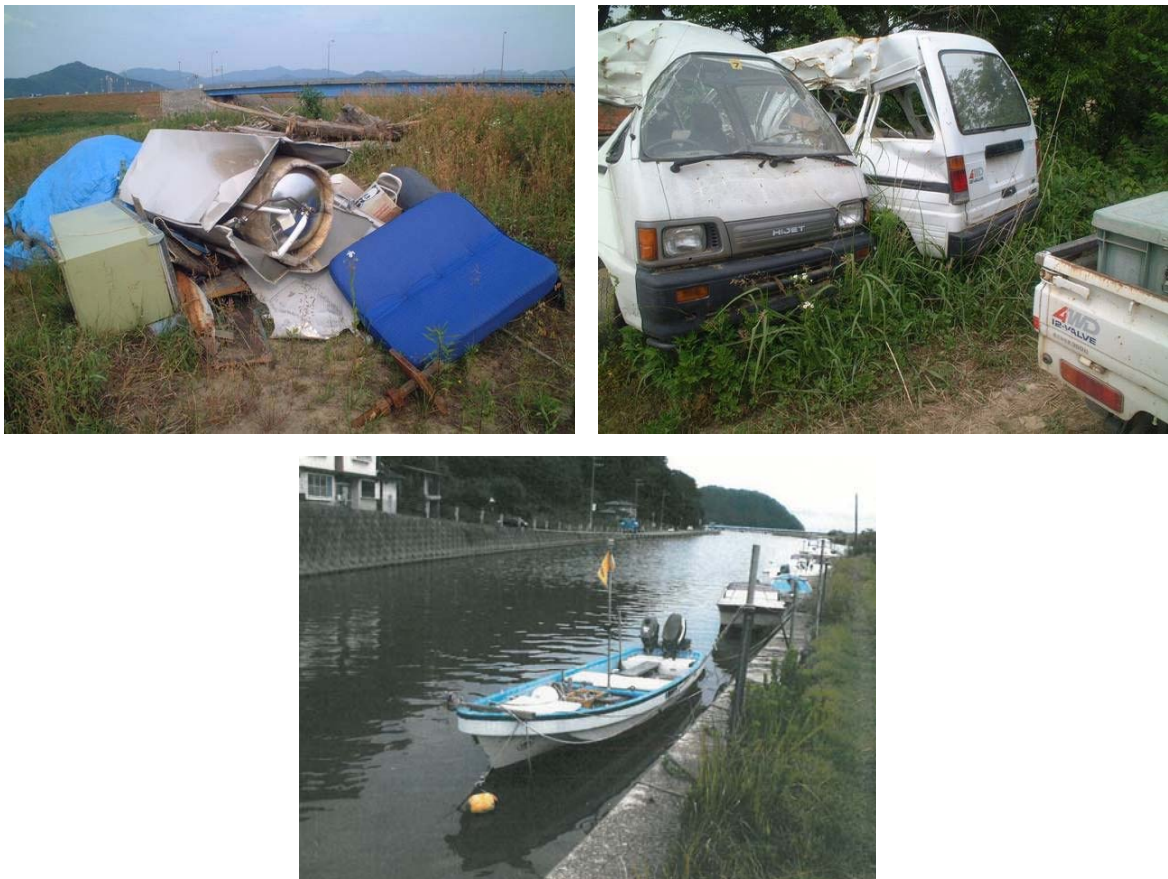
図 2.4.11 不法投棄、不法係留の状況

不法投棄、不法係留及び迷惑行為等は、洪水の安全な流下や他の河川利用、河川環境に支障となる行為であり、是正が必要である。こうした不法行為を防止するために、定期的に河川巡視を行うとともに、「円山川を美しくする協議会」に所属の関係機関等と連携して河川美化・愛護思想の啓発活動を実施しているが、国管理区間における不法投棄は多く、家庭ゴミから自動車に及んでいる（図 2.4.11）。不法投棄は河川的美観を損ねるだけでなく、流水や土壌の汚染、生態系への悪影響、悪臭や蚊・ハエなど害虫の発生の原因となることなどが懸念されるとともに、新たな不法投棄の誘発要因ともなる。また、河川内には船舶の不法係留や不法係留施設も散見される。これらは洪水時に流水の阻害となったり、河川管理施設等に損傷を与えるおそれがあるとともに、無秩序な係留は景観の悪化を招き、他の水面利用者の支障となる場合もある。このような不法行為等の防止・是正には大きな労力と経費を要している。

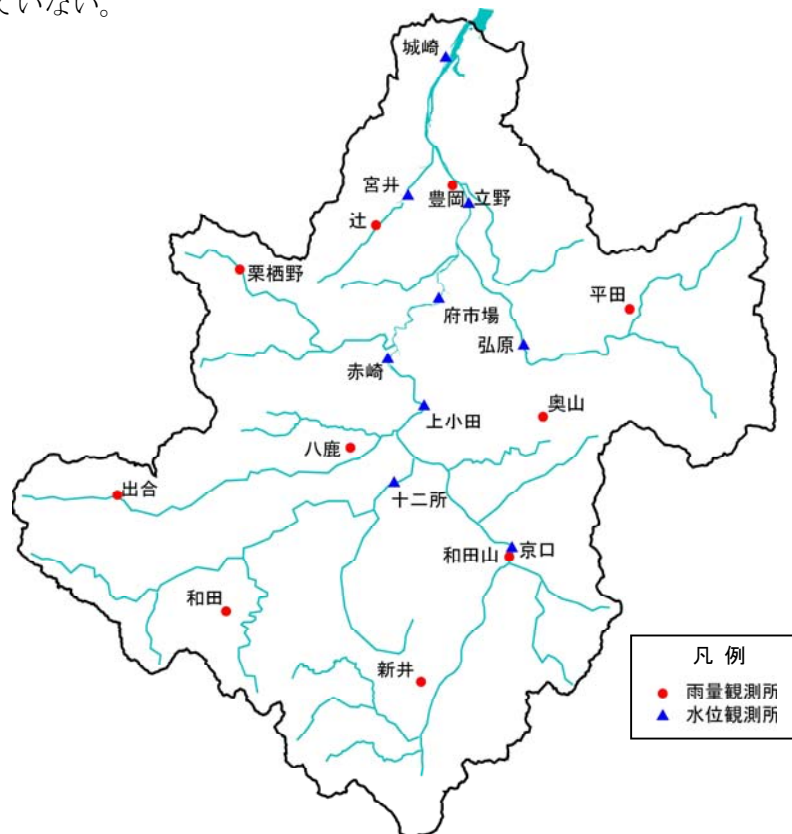
図 2.4.15 雨量観測所・水位観測所位置図

円山川では、流域内にテレメータ雨量観測所 10 箇所、テレメータ水位観測所 9 箇所を設置（図 2.4.15）しており、光ファイバーネットワークの構築等を行い、防災対策に必要な水位や雨量等の情報、空間監視カメラの画像情報などをホームページでリアルタイムに地域住民へ提供している。

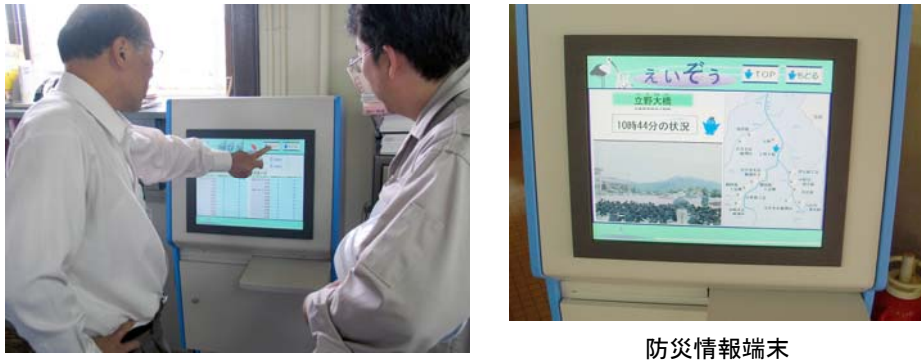
図 2.4.17 防災情報端末の設置状況

リアルタイムの防災情報を確認し、的確な避難指示等の判断に寄与することを目的に、市役所内等に防災情報端末を設置している（図 2.4.17）。

- 設置箇所：豊岡市役所、城崎総合支所、日高総合支所、出石総合支所

西芝防災ステーション、出石防災ステーション

防災情報端末

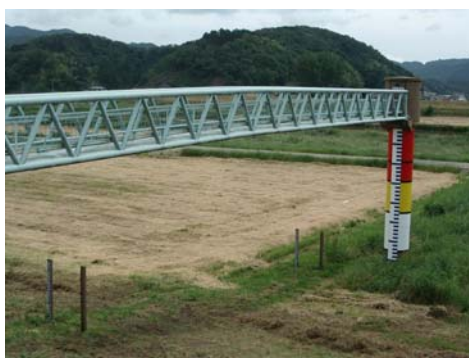
図 2.4.18 危険レベルの表示内容及び表示状況

水防活動や避難行動に資するため、水位観測所や主要な橋梁の橋脚に、危険度レベルを段階ごとに色分けし表示している（図 2.4.18）。

立野水位観測所

水位名称		超過水位危険度レベル
変更前	変更後	
	はん濫発生	レベル5
	計画高水位	レベル4 (危険)
危険水位	はん濫危険水位	
	特別警戒水位	レベル3 (警戒)
警戒水位	はん濫注意水位	レベル2 (注意)
指定水位	水防団待機水位	レベル1

水位の危険度レベル

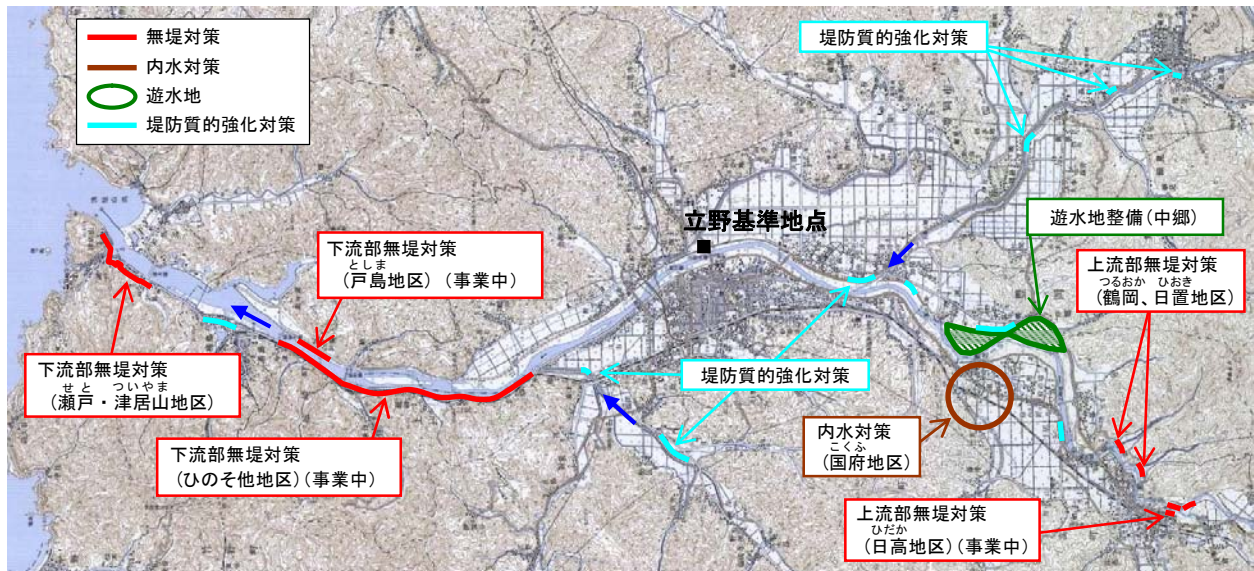
図 4.1.1 整備箇所位置図

河川整備計画の対象期間内での整備箇所は図 4.1.1 のとおりとする。

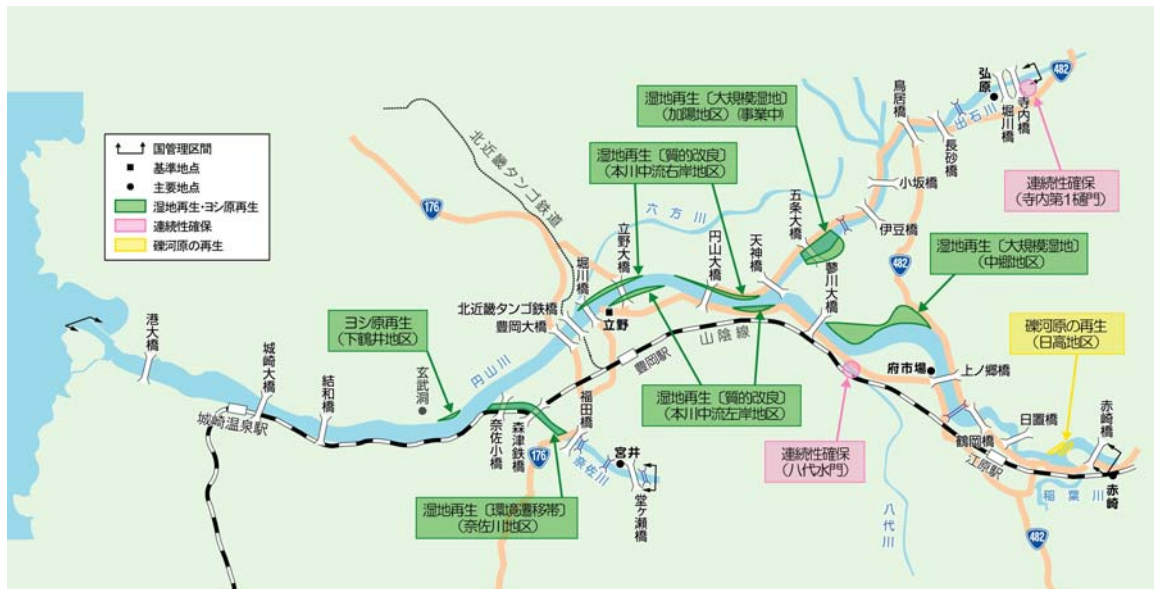
図 4.3.1 整備箇所位置図

河川整備計画の対象期間内での整備箇所は図 4.3.1 のとおりとする。

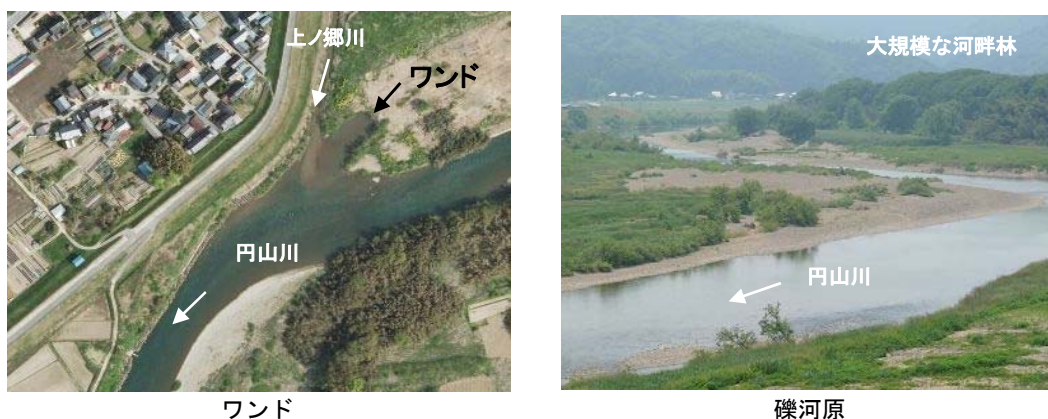
図 4.3.5 中郷地区の状況

中郷遊水地を設置する周辺河道には、瀬、淵が連続し、礫河原や大規模なムクノキ-エノキ群落の河畔林が存在し、瀬はアユの産卵場、礫河原はカワラハハコ（兵庫県レッドデータブック）の生育地やイカルチドリ等の繁殖場所となっている。また、流入する支川やワンドにはイチモンジタナゴ（環境省レッドリスト 絶滅危惧 IA 類）が生息している（図 4.3.5）。

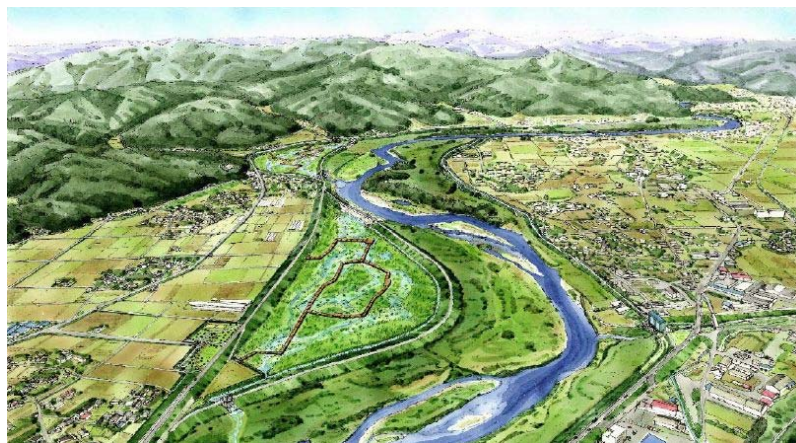
図 4.3.7 中郷遊水地での湿地再生イメージ

河道内の洪水調節施設としての遊水地を整備するために行われる築堤及び遊水地内の掘削と並行して、環境の再生・保全を以下のように行う（図 4.3.6、図 4.3.7）。

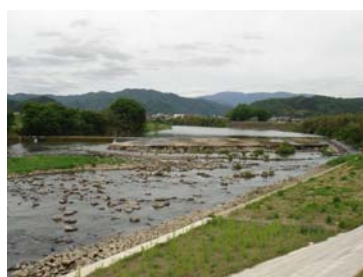
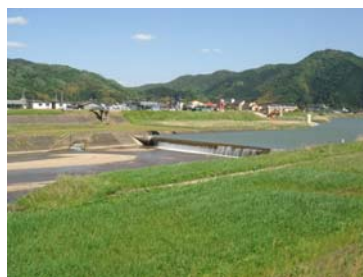
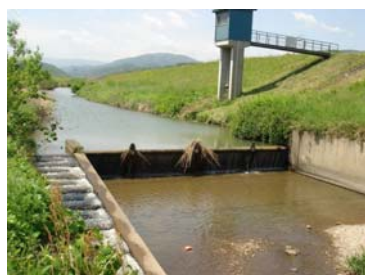
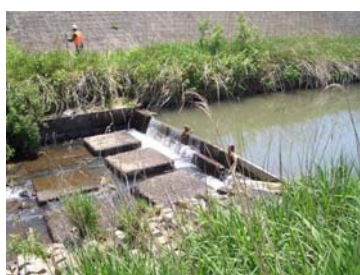
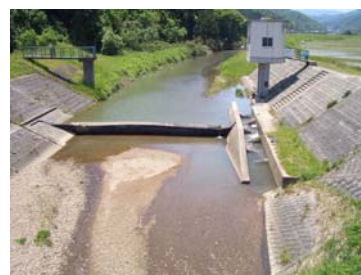
整備箇所は許可工作物であるため、施設の改築等にあわせて魚道の設置・改善に努めるよう施設管理者に指導するとともに、改善にあたって必要な連携を図る（図 4.3.9）。なお、蓼川井堰は現在改築にあわせ魚道の改善を実施している。

目的	整備箇所
既設魚道の改善	カケヒダ井堰、竹黒井堰、江田片田井堰、蓼川井堰、出石堰

遡上可能区間	現状における遡上可能距離	魚道改善後の遡上可能距離
本川	河口～蓼川井堰		22.7km	27.7km
	支 奈佐川	本川合流点～カケヒダ井堰	2.7km	4.1km
出石川	本川合流点～出石井堰	6.7km	8.7km	
合計			32.1km	40.5km

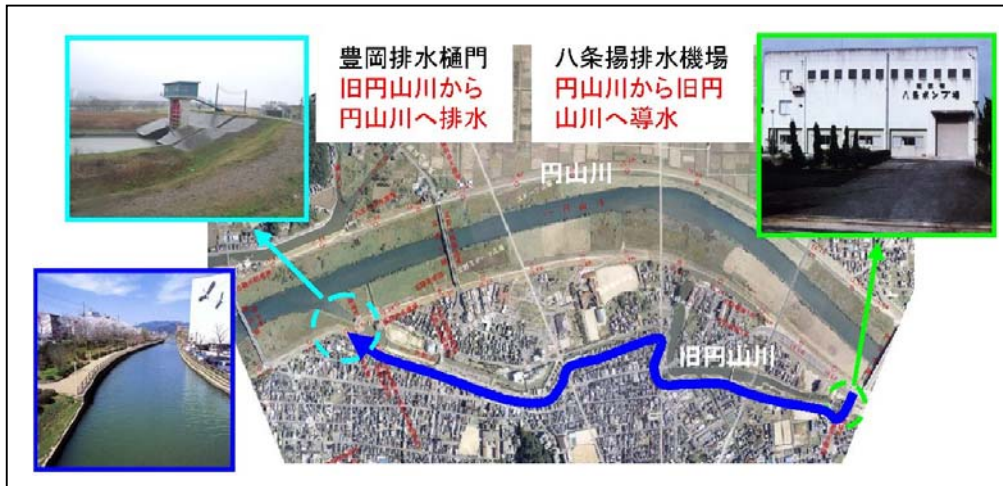
図 4.3.12 旧円山川(戸牧川)における浄化水の導入

また、旧円山川では水質汚濁を改善し優れた都市環境を創造するために浄化対策が実施されてきており、引き続き八条揚排水機場から浄化用水を円山川より導水する（図 4.3.12）。

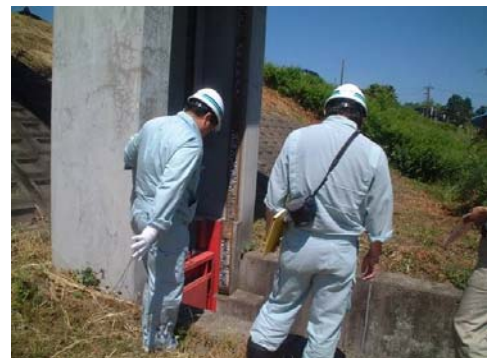
図 4.4.2 河川の定期的な巡視

円山川における軟弱地盤の特徴から堤防等の沈下の把握は航空レーザ計測により試行的に実施しているが、そのデータを分析して予防保全への活用を検討する。なお、堤防の変状確認のため、梅雨時期と台風時期を目途に、点検及び環境整備のための堤防除草を実施する。刈草や集草にあたっては、遠隔操作式除草機械の活用等、コスト縮減に取り組む。

洪水、高潮又は地震が発生した場合は河川巡視を行い被害の早期発見に努め、損傷等が発見された場合は速やかに復旧する。

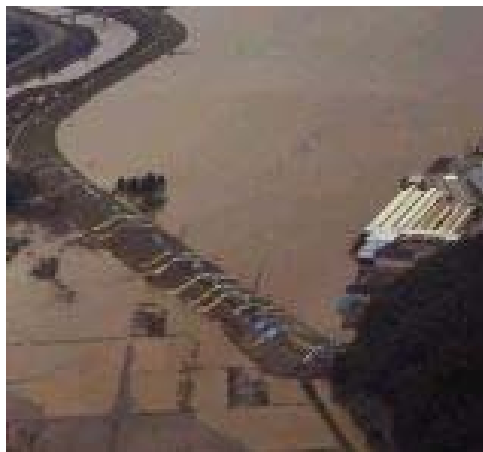
図 4.4.3 排水ポンプ車による排水の状況
（平成 16 年 10 月洪水）

なお、内水被害が発生した箇所については、関係自治体と協力しながら、排水ポンプ車を有効活用するとともに、大規模な内水氾濫時には、近畿地方整備局管内に配備されている排水ポンプ車を機動的に活用して、迅速かつ円滑に内水被害の軽減を図る（図 4.4.3、図 4.4.4）。

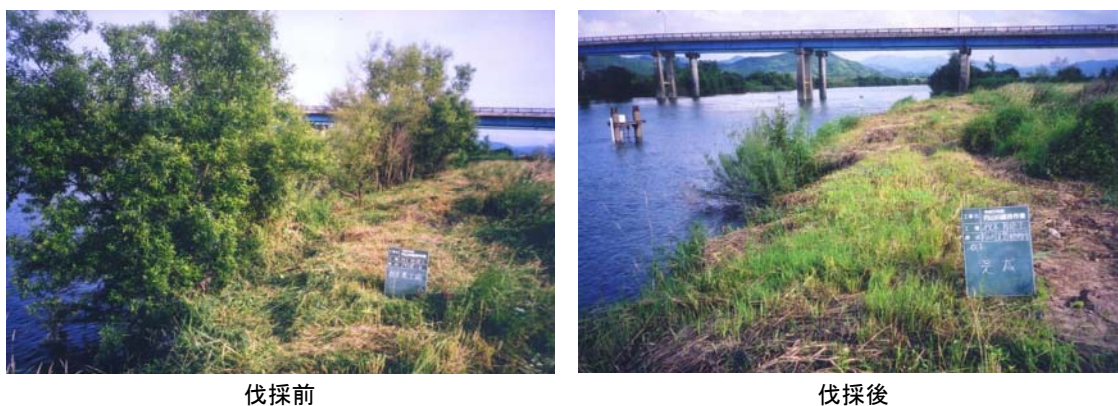
図 4.4.5 円山川 立野地点

以上から、「円山川樹林伐採計画（案）」を策定し、計画的に伐採を行う（図 4.4.5、図 4.4.6）。
