紀の川右岸3.2km付近(和歌山市北島)における 堤防の法崩れの応急復旧が8月19日に完了しました。(終報)

令和3年8月17日(火)に紀の川右岸3.2km付近(和歌山市北島地先)の堤防において発生した法崩れ3箇所の応急復旧が8月19日に完了しました。本復旧については10月以降から開始する予定です。

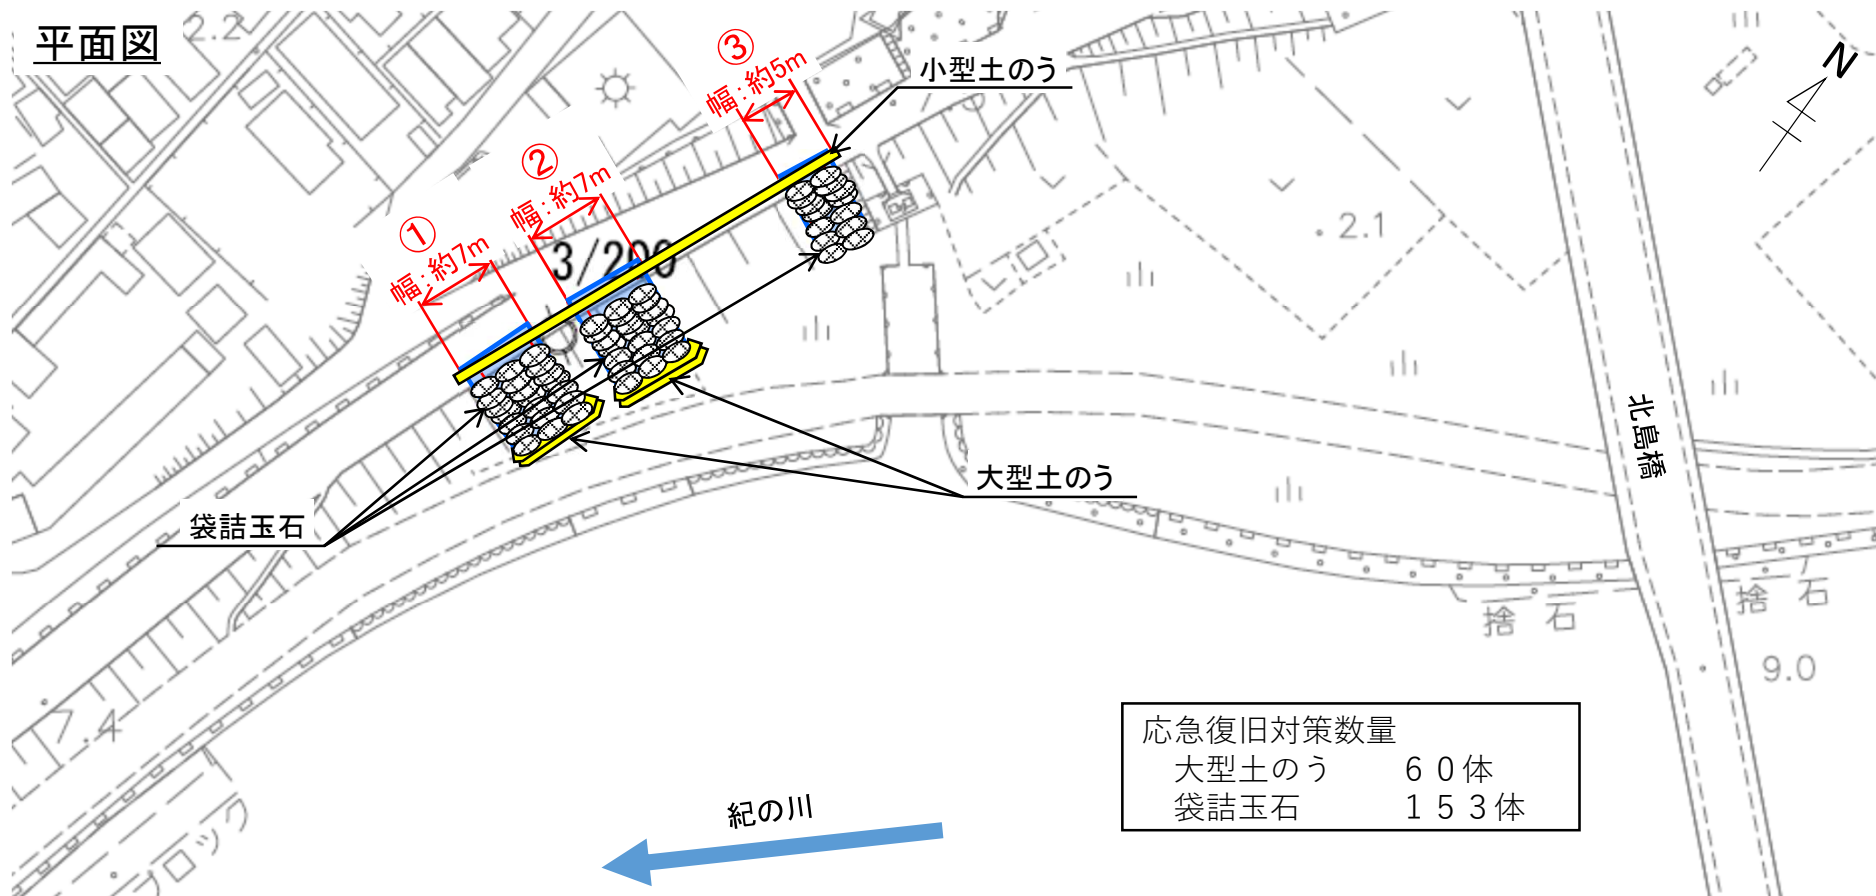
平面図

令和3年8月17日（火）に紀の川右岸3.2km付近（和歌山市北島地先）の堤防において発生した法崩れ（3箇所）の応急復旧が完了しました。

仮復旧：小型土のう及びブルーシートを設置（8月17日完了）

応急復旧：大型土のう及び袋詰玉石を設置（8月19日完了）

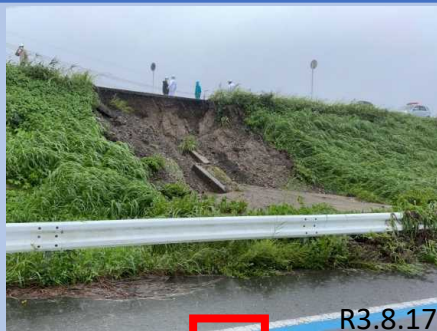
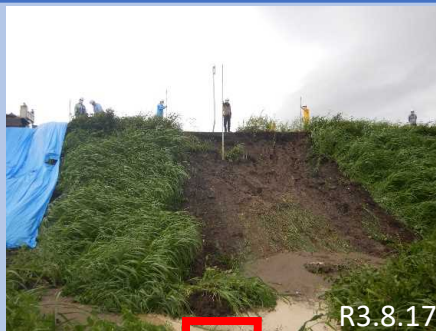
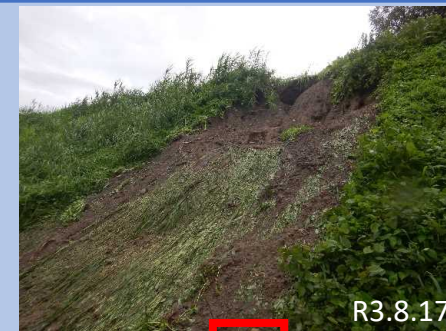
法崩れ直後

概 要 : 堤防天端からの法崩れ3箇所(①約7m、②約7m、③約5m)

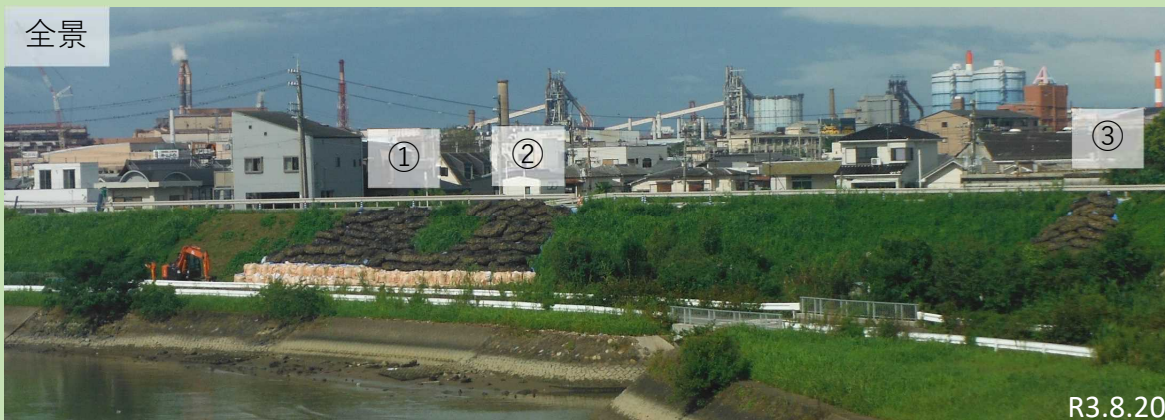
全景

応急復旧完了

応急復旧 : 大型土のう及び袋詰玉石を設置(8月19日完了)
(大型土のう60体、袋詰玉石153体)
