4-3小田狭窄部付近の状況

4-4小田狭窄部周辺の環境

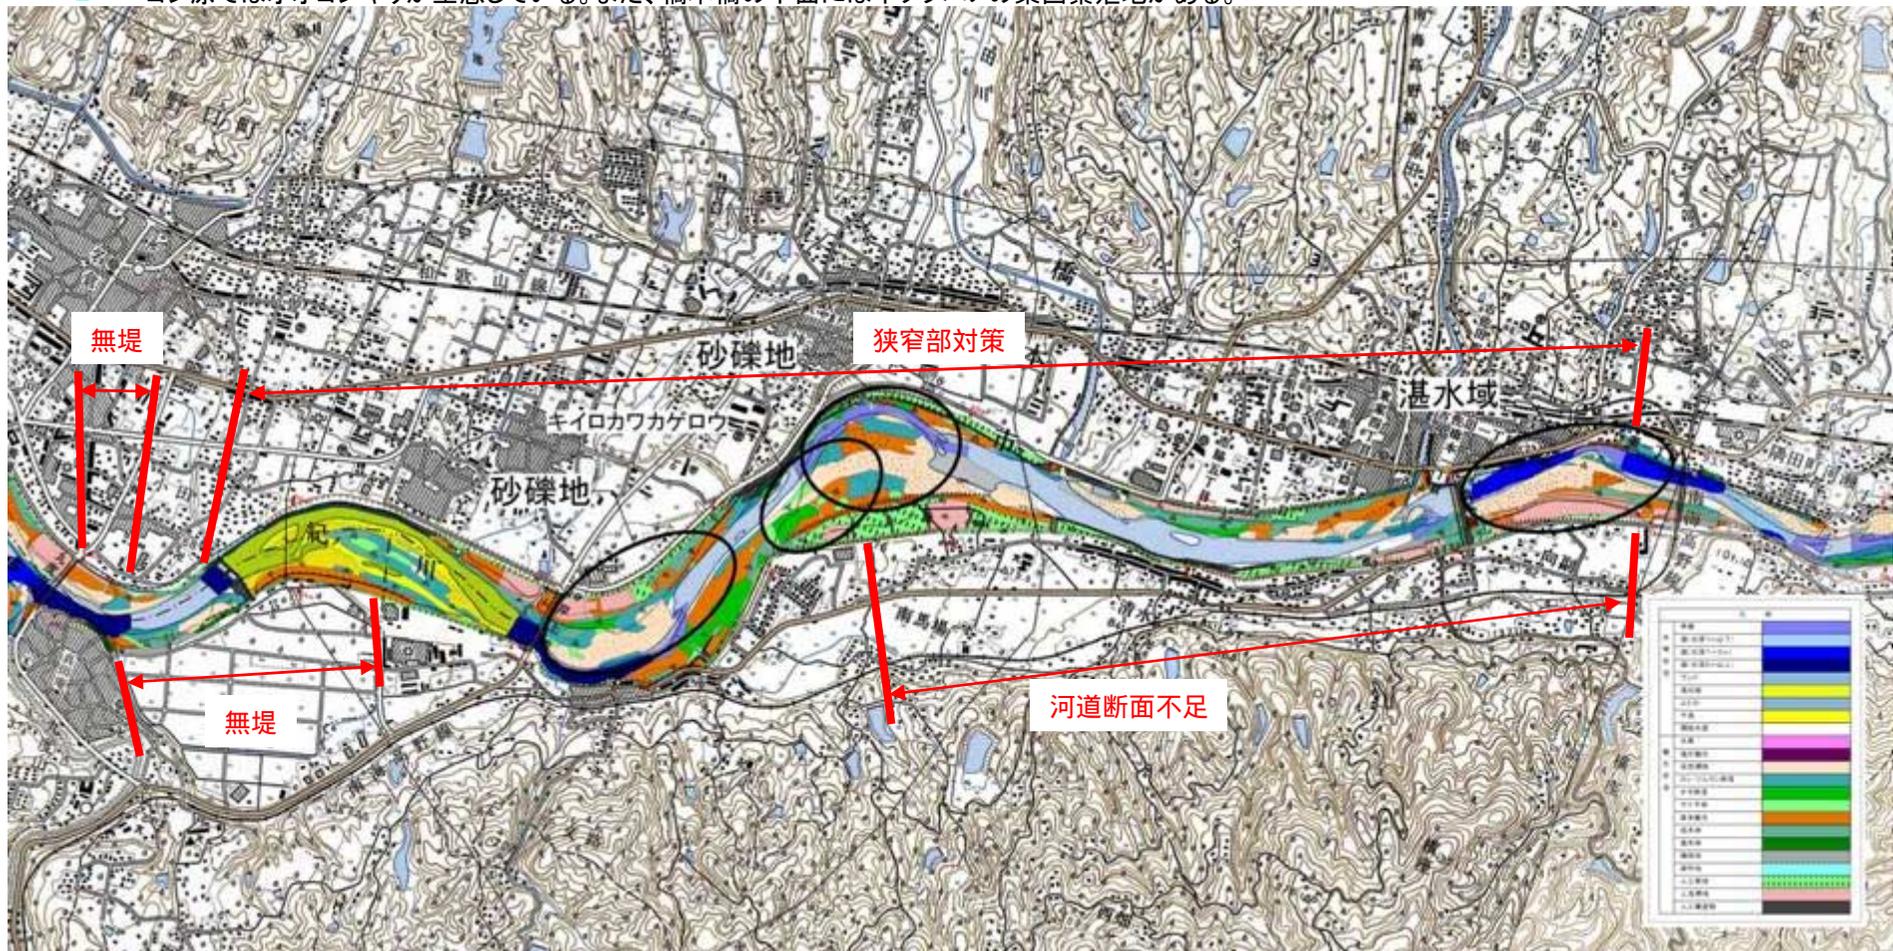
狭窄部

- 河床は、堰下流側は礫、上流側は石となっている。小田井堰下流部は、大きく蛇行して早瀬とM型の堰が交互に見られる。また、ワンドも見られ、生物の重要な生息地となっているものと考えられる。

- 46km付近までは、右岸側はグラウンドなどに利用されているほか護岸となっている。
- 右岸側の46kmより上流部は砂礫地が広がっており、カワラサイコやコチドリなどの生育・生息環境となっていることが考えられた。
- 掘削区間の下流側では、タコノアシ(湿地)やカワラサイコ(砂礫地)などの注目すべき植物が確認されている。また、砂礫地はコチドリの生息地となっている可能性もある。
- ヨシ原ではオオヨシキリが生息している。また、橋本橋の下面にはイワツバメの集団繁殖地がある。
