# 亀の瀬地すべり対策事業

# 亀の瀬

国土交通省 近畿地方整備局 大和川河川事務所

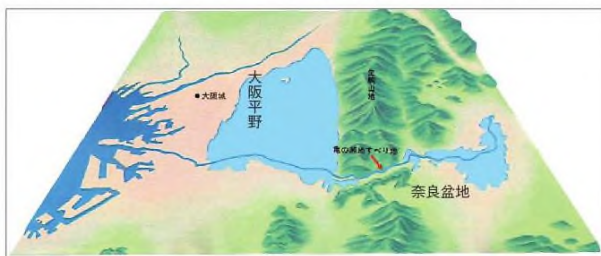
- ①地すべり地内にある耕地、道路等が陥没・隆起し、家屋が崩壊
- ②国道25号の隆起による交通途絶
- ③地すべり末端部に近いためJR関西本線（大和路線）の交通途絶

被害想定エリアの模式図

すべり面の一部が大和川の下を横断しているため、地すべりにより河床の隆起すると大和川が堰き止められ（河道閉塞が生じ）て天然ダムが発生し、上流側が浸水することも予想されます。さらに大和川を堰き止めていた土砂が崩壊すると、下流に一気に水が流れます。

- ①浸水による上流・奈良盆地の浸水
- ②閉塞している土砂が決壊することによって生じる下流・大阪平野の洪水

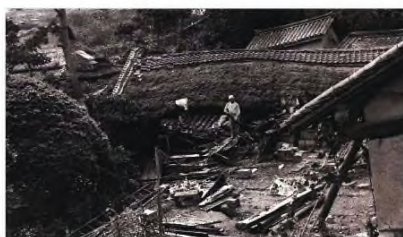
人家の倒壊

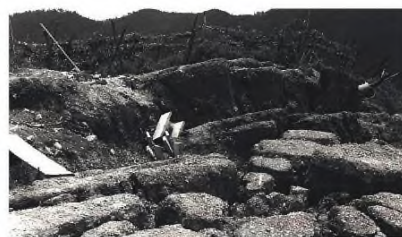
畑地の亀裂

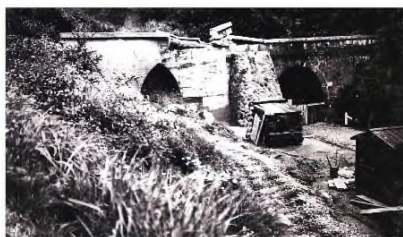
旧国鉄・関西本線トンネルの圧壊

また、当時亀の瀬地すべり地内を通過していた国鉄関西本線の亀の瀬トンネルも崩壊し、2月から11カ月間約1キロが徒歩区間となりました。

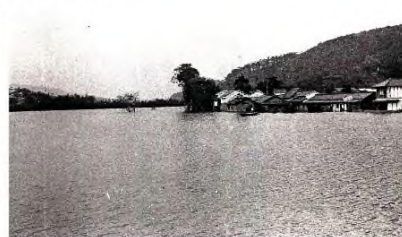
大和川上流部の浸水

昭和6年11月、田面に亀裂が発見され、峠地区を中心とする約32haに及ぶ山塊が大和川に向かって活動しはじめました。じわじわと大和川の河床が隆起し、7年2月には上流の大正橋が浸水しました。その後、梅雨時期の出水に備えて河床掘削工事を実施していましたが、7月の豪雨により河床が9m以上隆起し、河道は完全に移動してしまいました。これによって大和川は完全に閉塞され上流に浸水被害が発生しました。

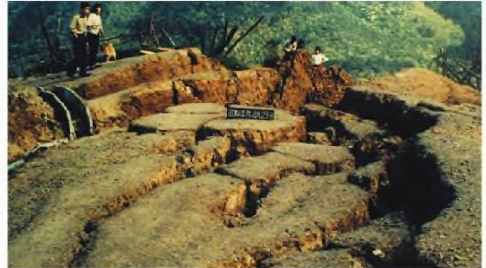
畑地の亀裂・陥没

昭和42年2月、清水谷地区で亀裂が発見され、峠地区の旧地すべり地もこの影響を受けて活動しはじめ、清水谷地区とあわせて総面積約50haに及び大規模な地すべりに発展しました。大和川を越えた対岸の国道25号は約1m隆起し、大和川も250mにわたって川幅が約1m縮小しました。河床も隆起しましたが閉塞には至らず、少雨が幸いし上流部の浸水は免れました。

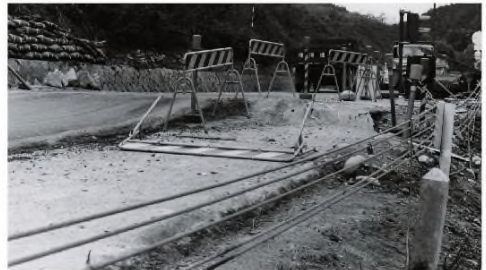
国道25号の隆起

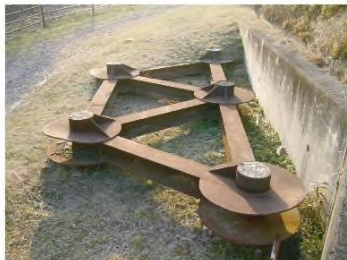
杭工(鋼管杭)

鋼管杭工…小規模なブロックのすべりを抑止するために、地すべりの移動土塊と基盤との間に杭を挿入し、杭の強度ですべりを抑止します。

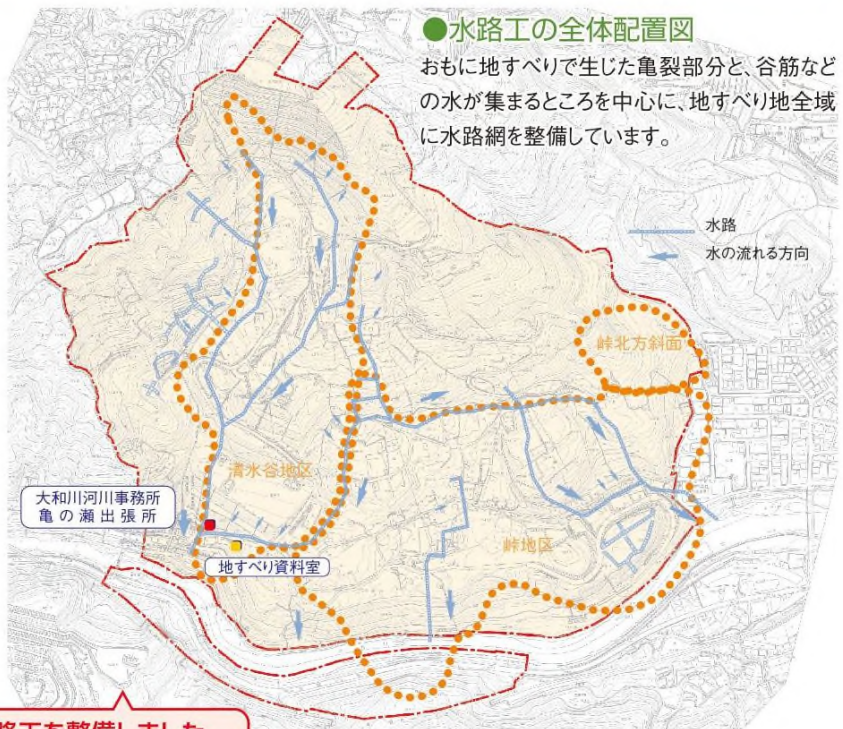
#### ●水路工の全体配置図

おもに地すべりで生じた亀裂部分と、谷筋などの水が集まる場所を中心に、地すべり地全域に水路網を整備しています。

地区内に約9,932メートルに及ぶ水路工を整備しました。

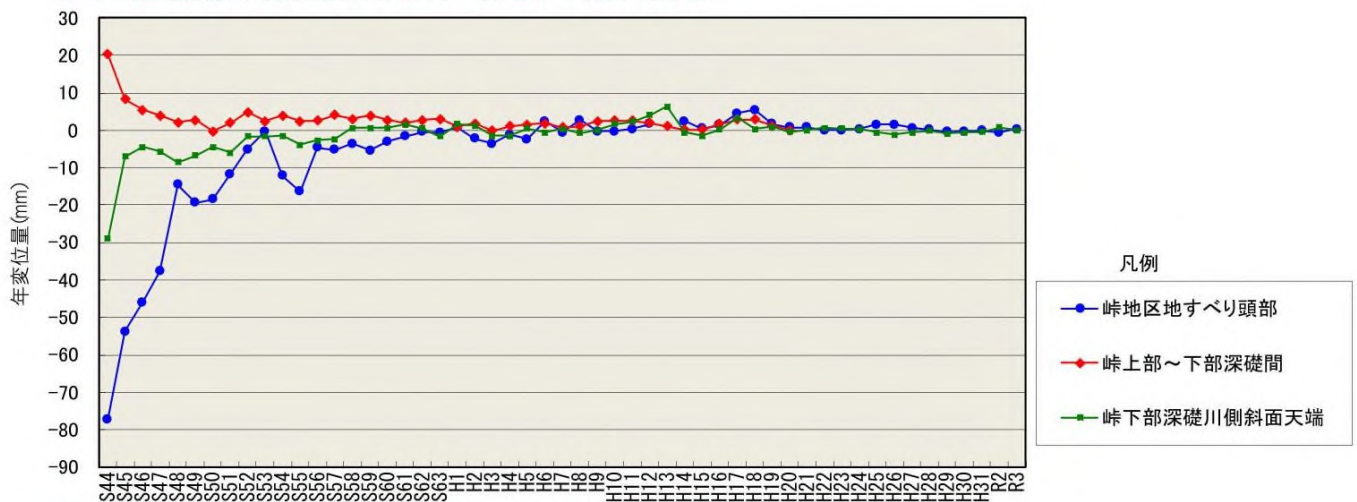
### ● 峠地区測線年変位量の水位(－伸び、＋縮み方向)

対策工の効果は現地観測機器の観測結果から得る地すべり土塊の移動量から判定できます。

対策工の進展にあわせてとくに昭和60年から移動量が極めて小さくなっています。
