平成28年台風10号及び低気圧 大和川出水速報 (第1報)

平成28年9月1日
大和川河川事務所

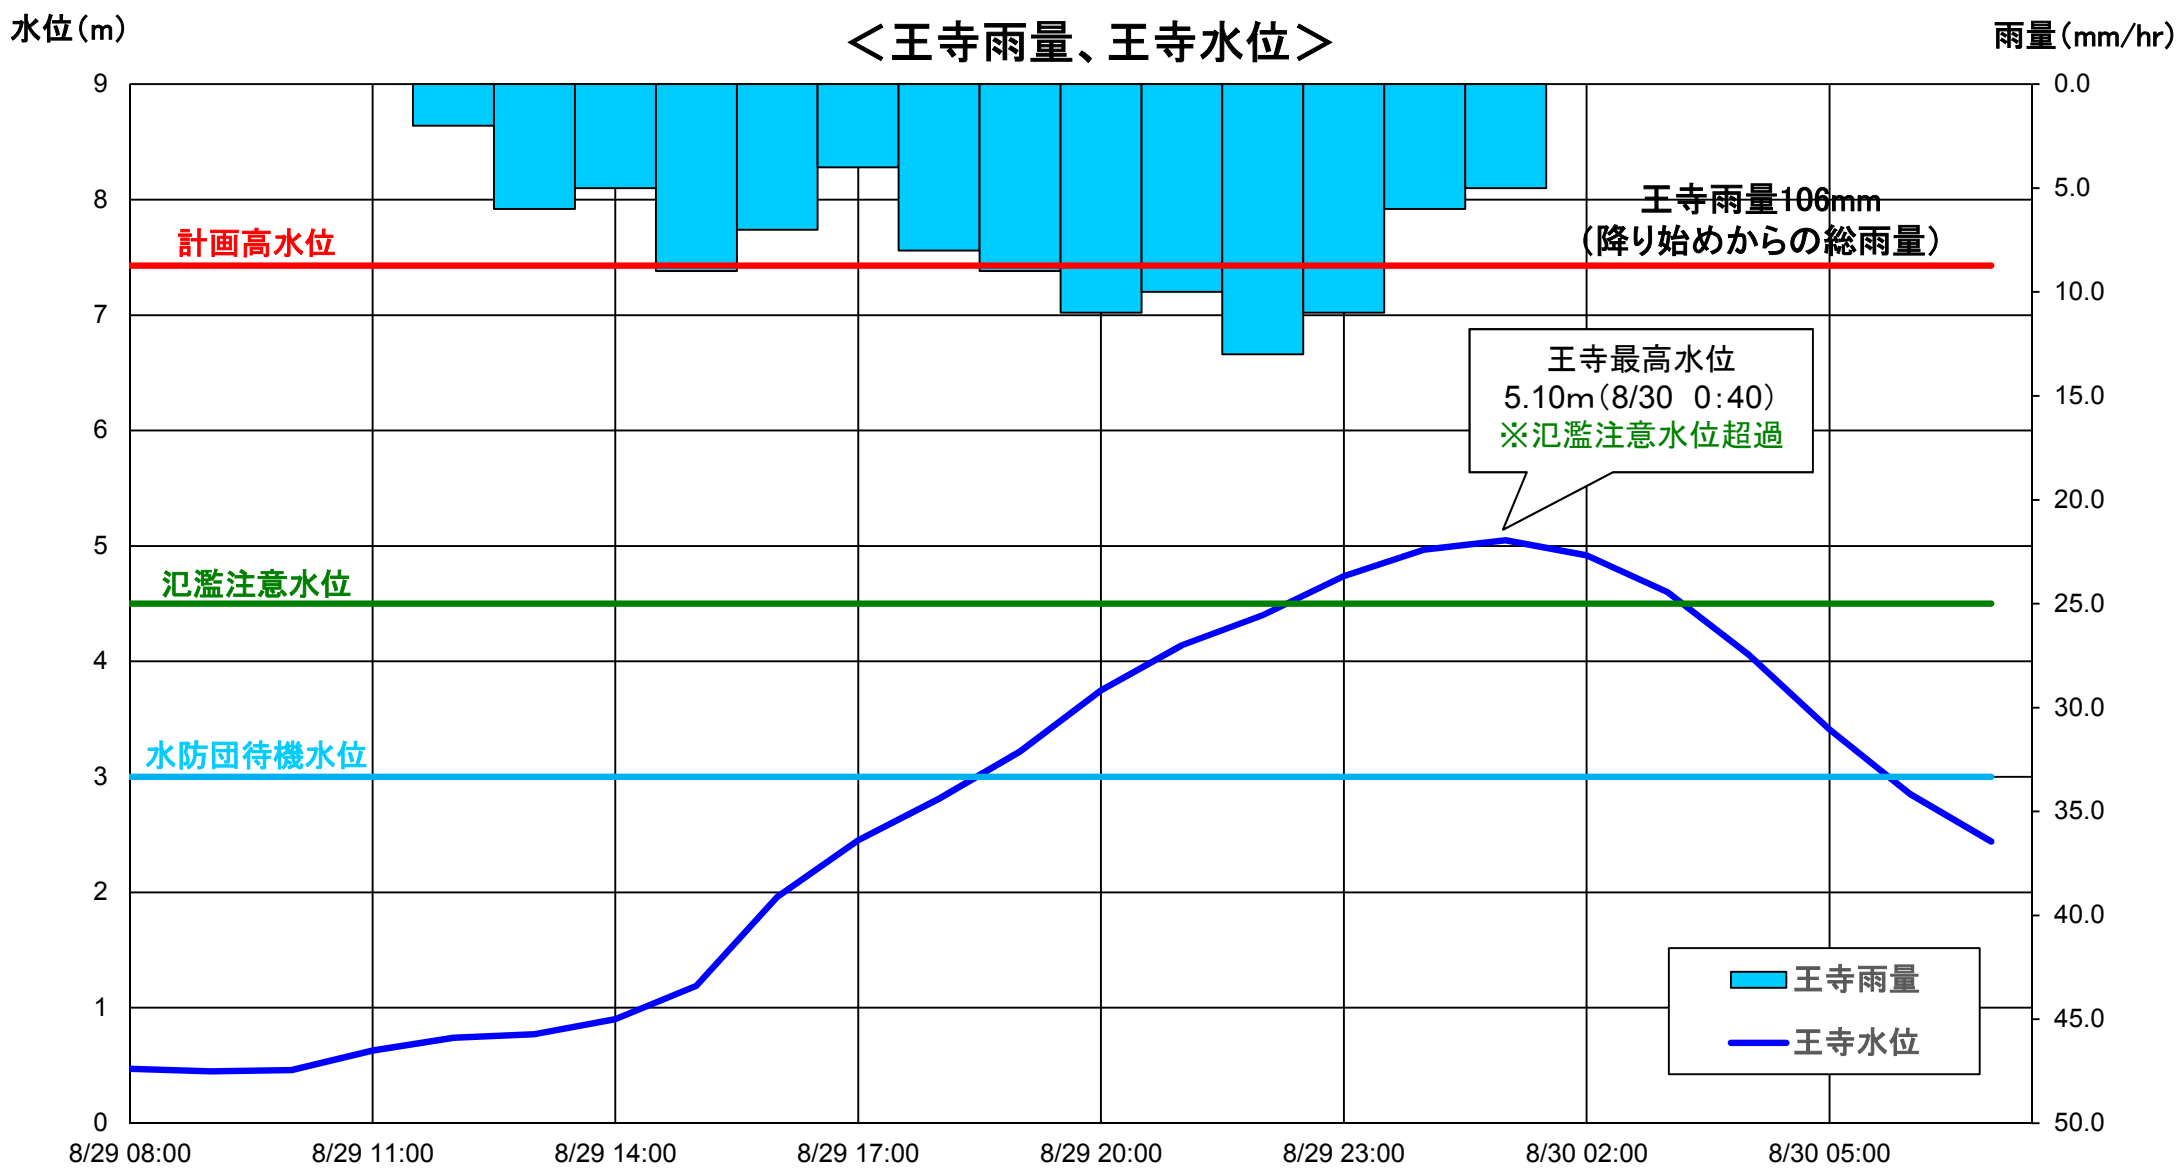
平成28年台風10号及び低気圧による出水概要(王寺地点)

○王寺地点では、29日12時から30日1時にわたって雨が降り続き、30日0時40分に最高水位5.10mを記録。
