# 台風21号と前線による 大和川における大雨の概要

平成29年11月13日  
大和川河川事務所

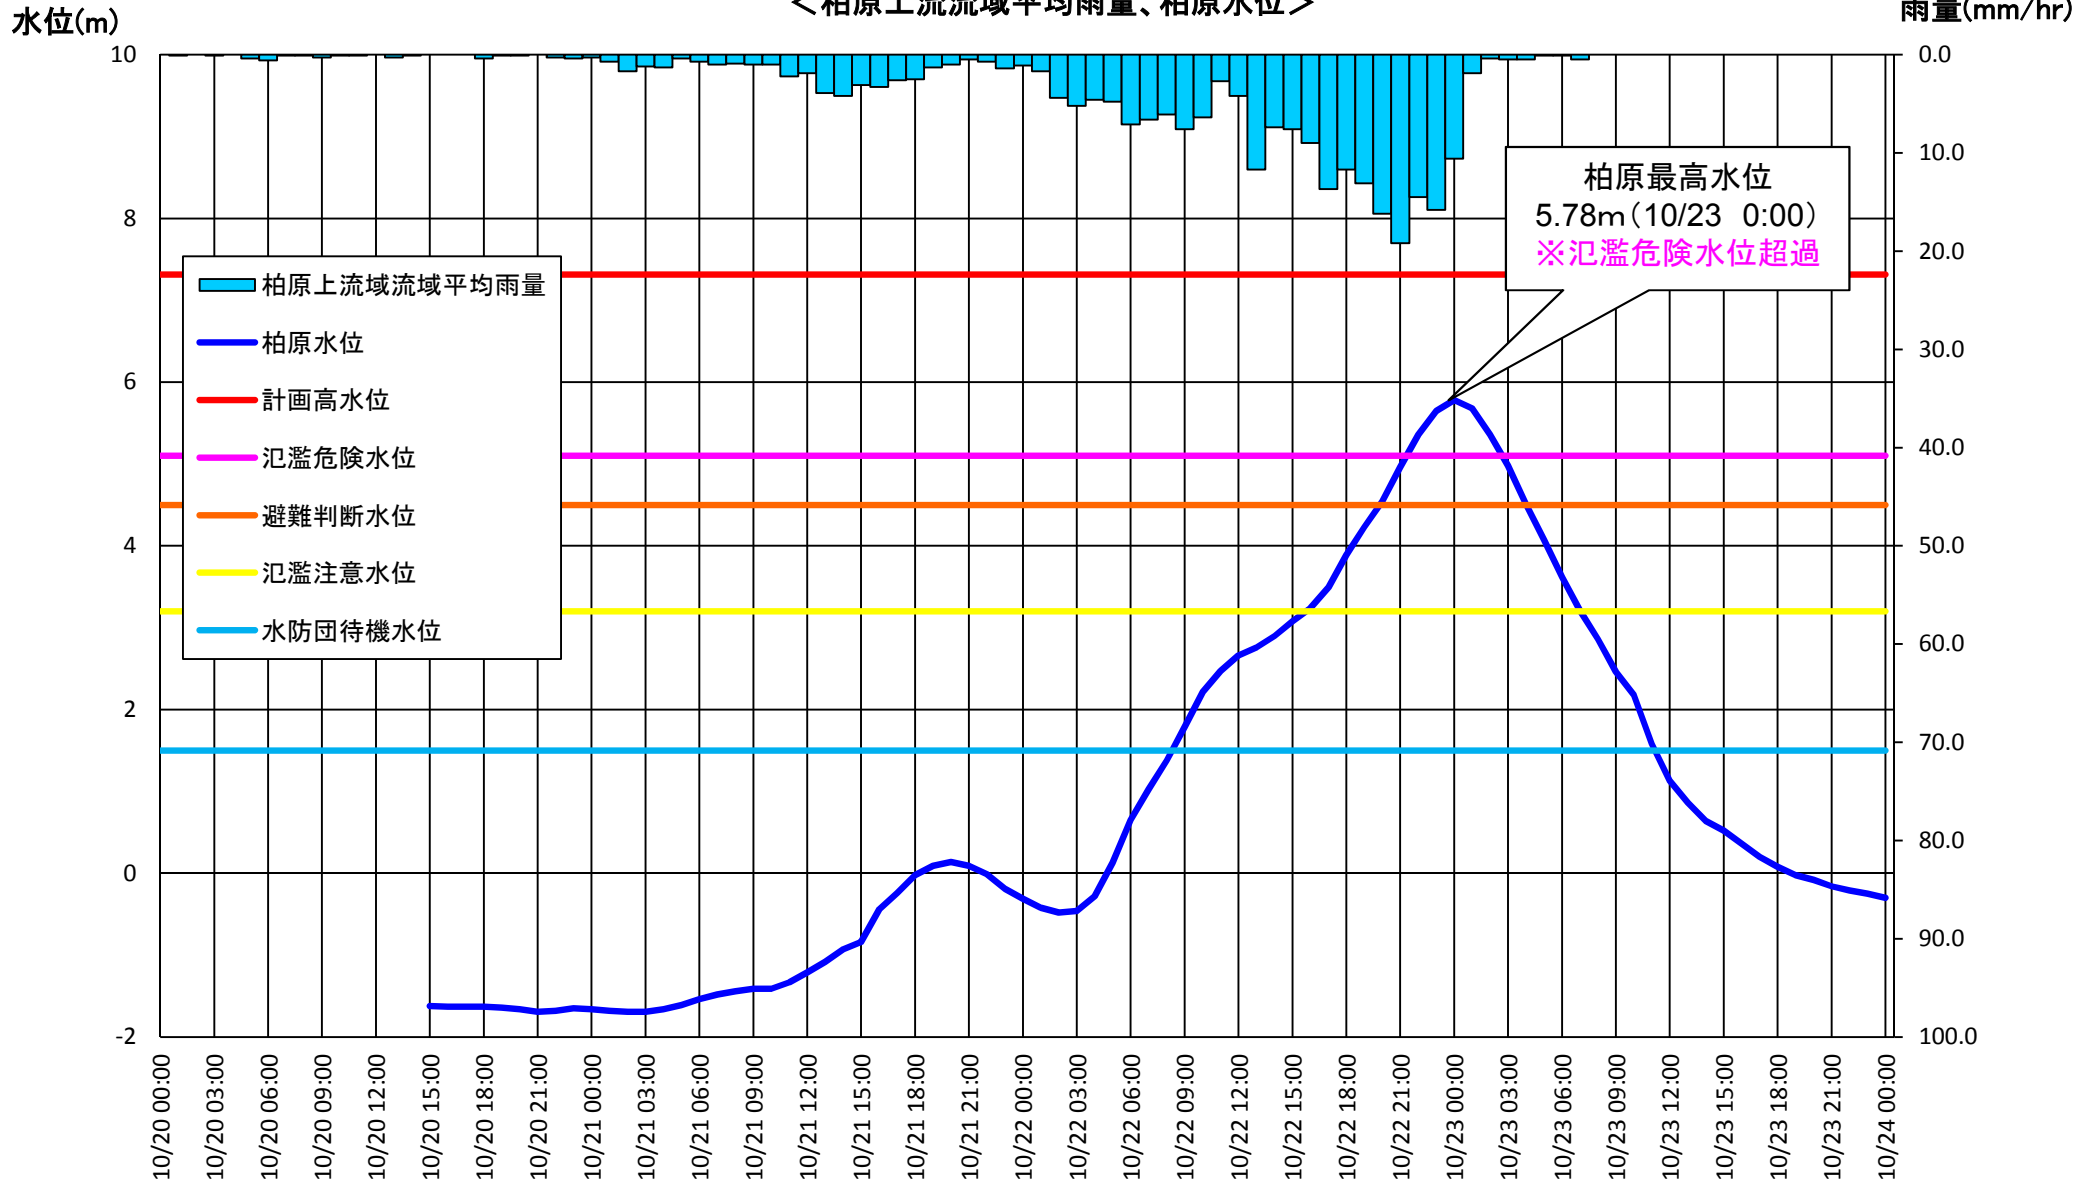
# 出水概要(柏原地点)

○柏原水位観測所では、23日0時00分に最高水位5.78mを記録。

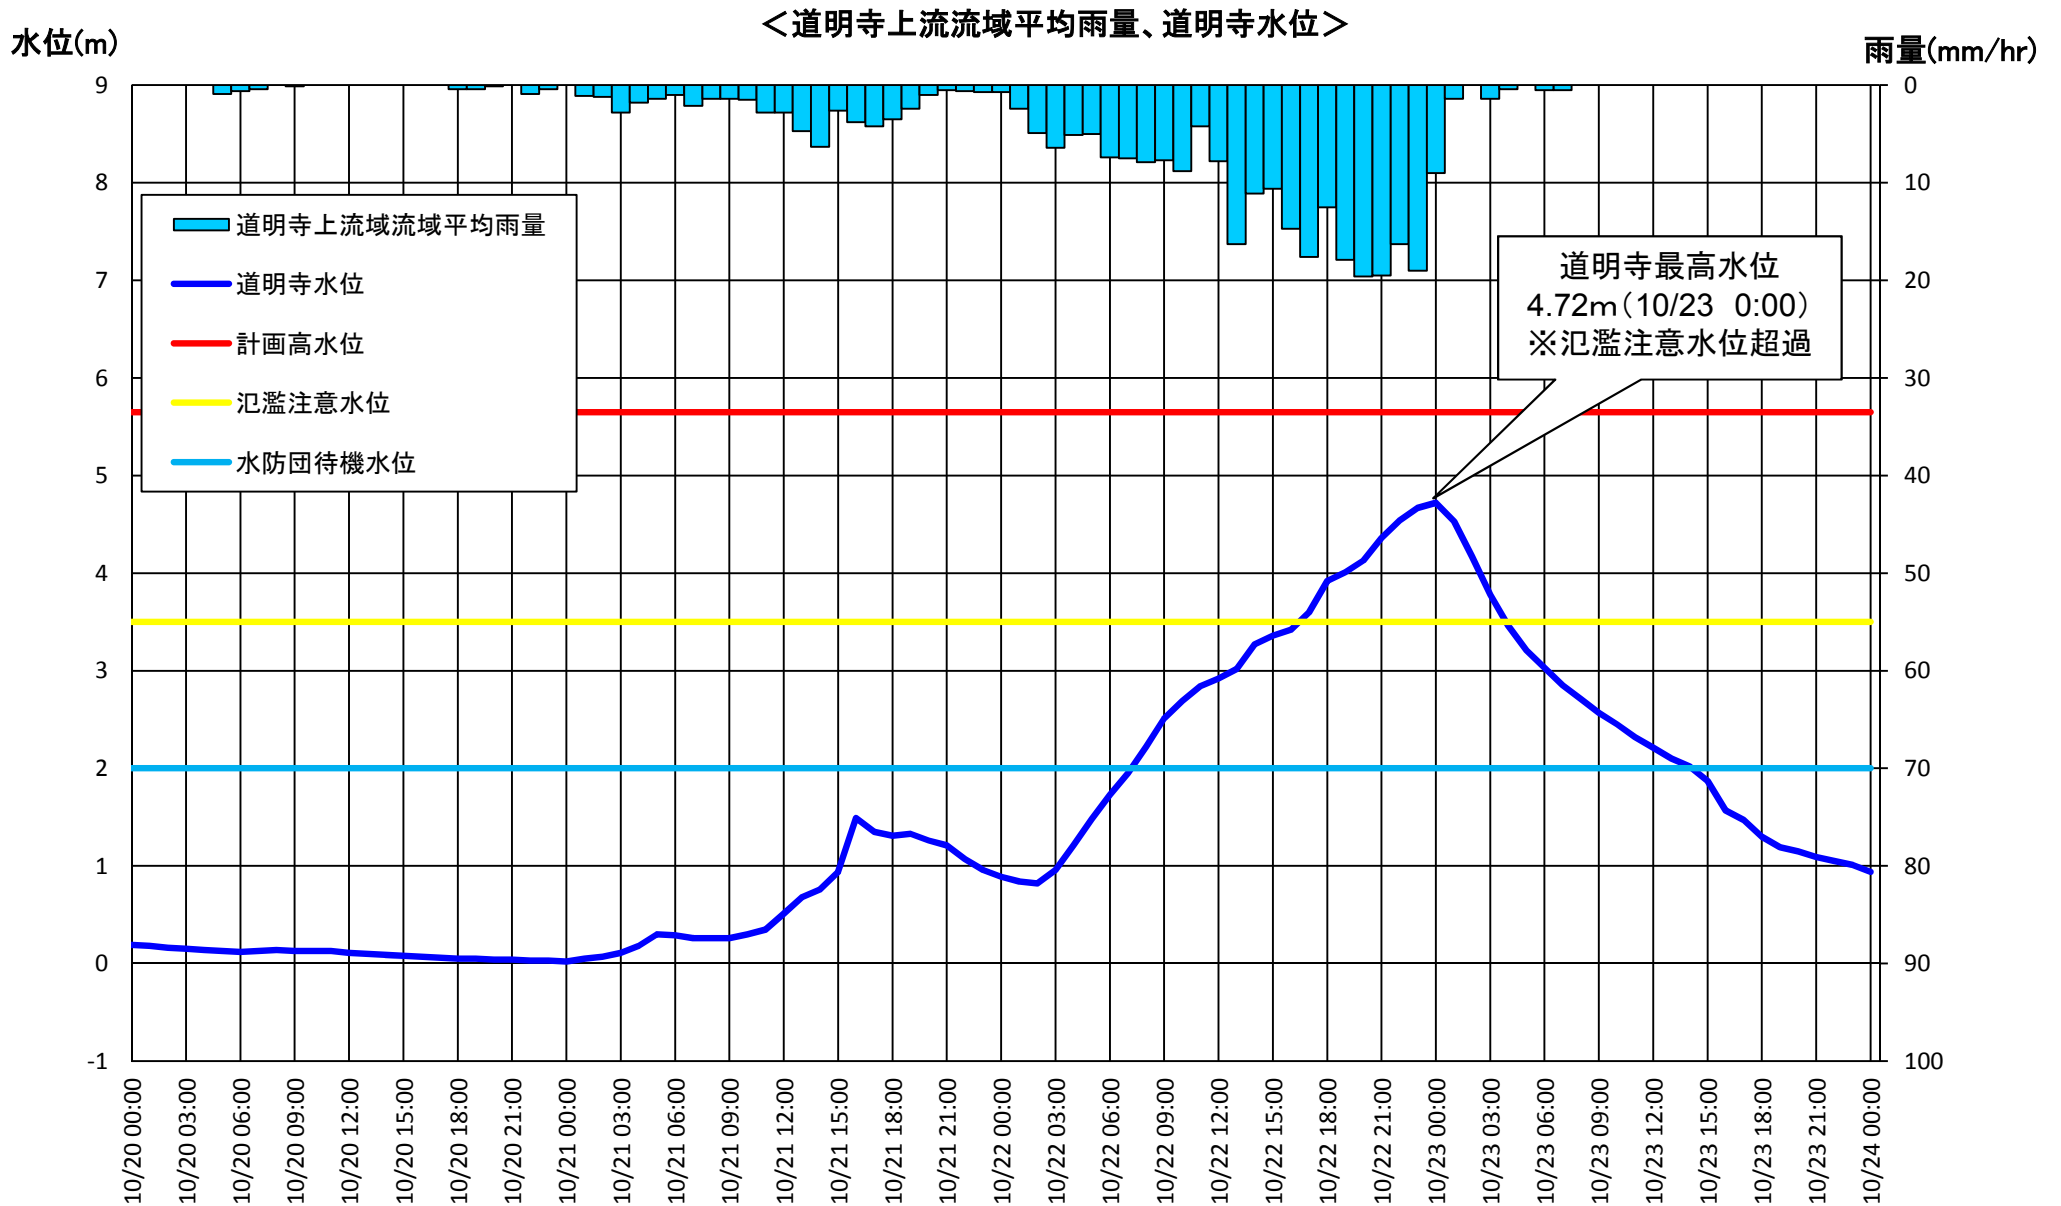
# 出水概要(道明寺地点)

○道明寺水位観測所では、23日0時00分に最高水位4.72mを記録。

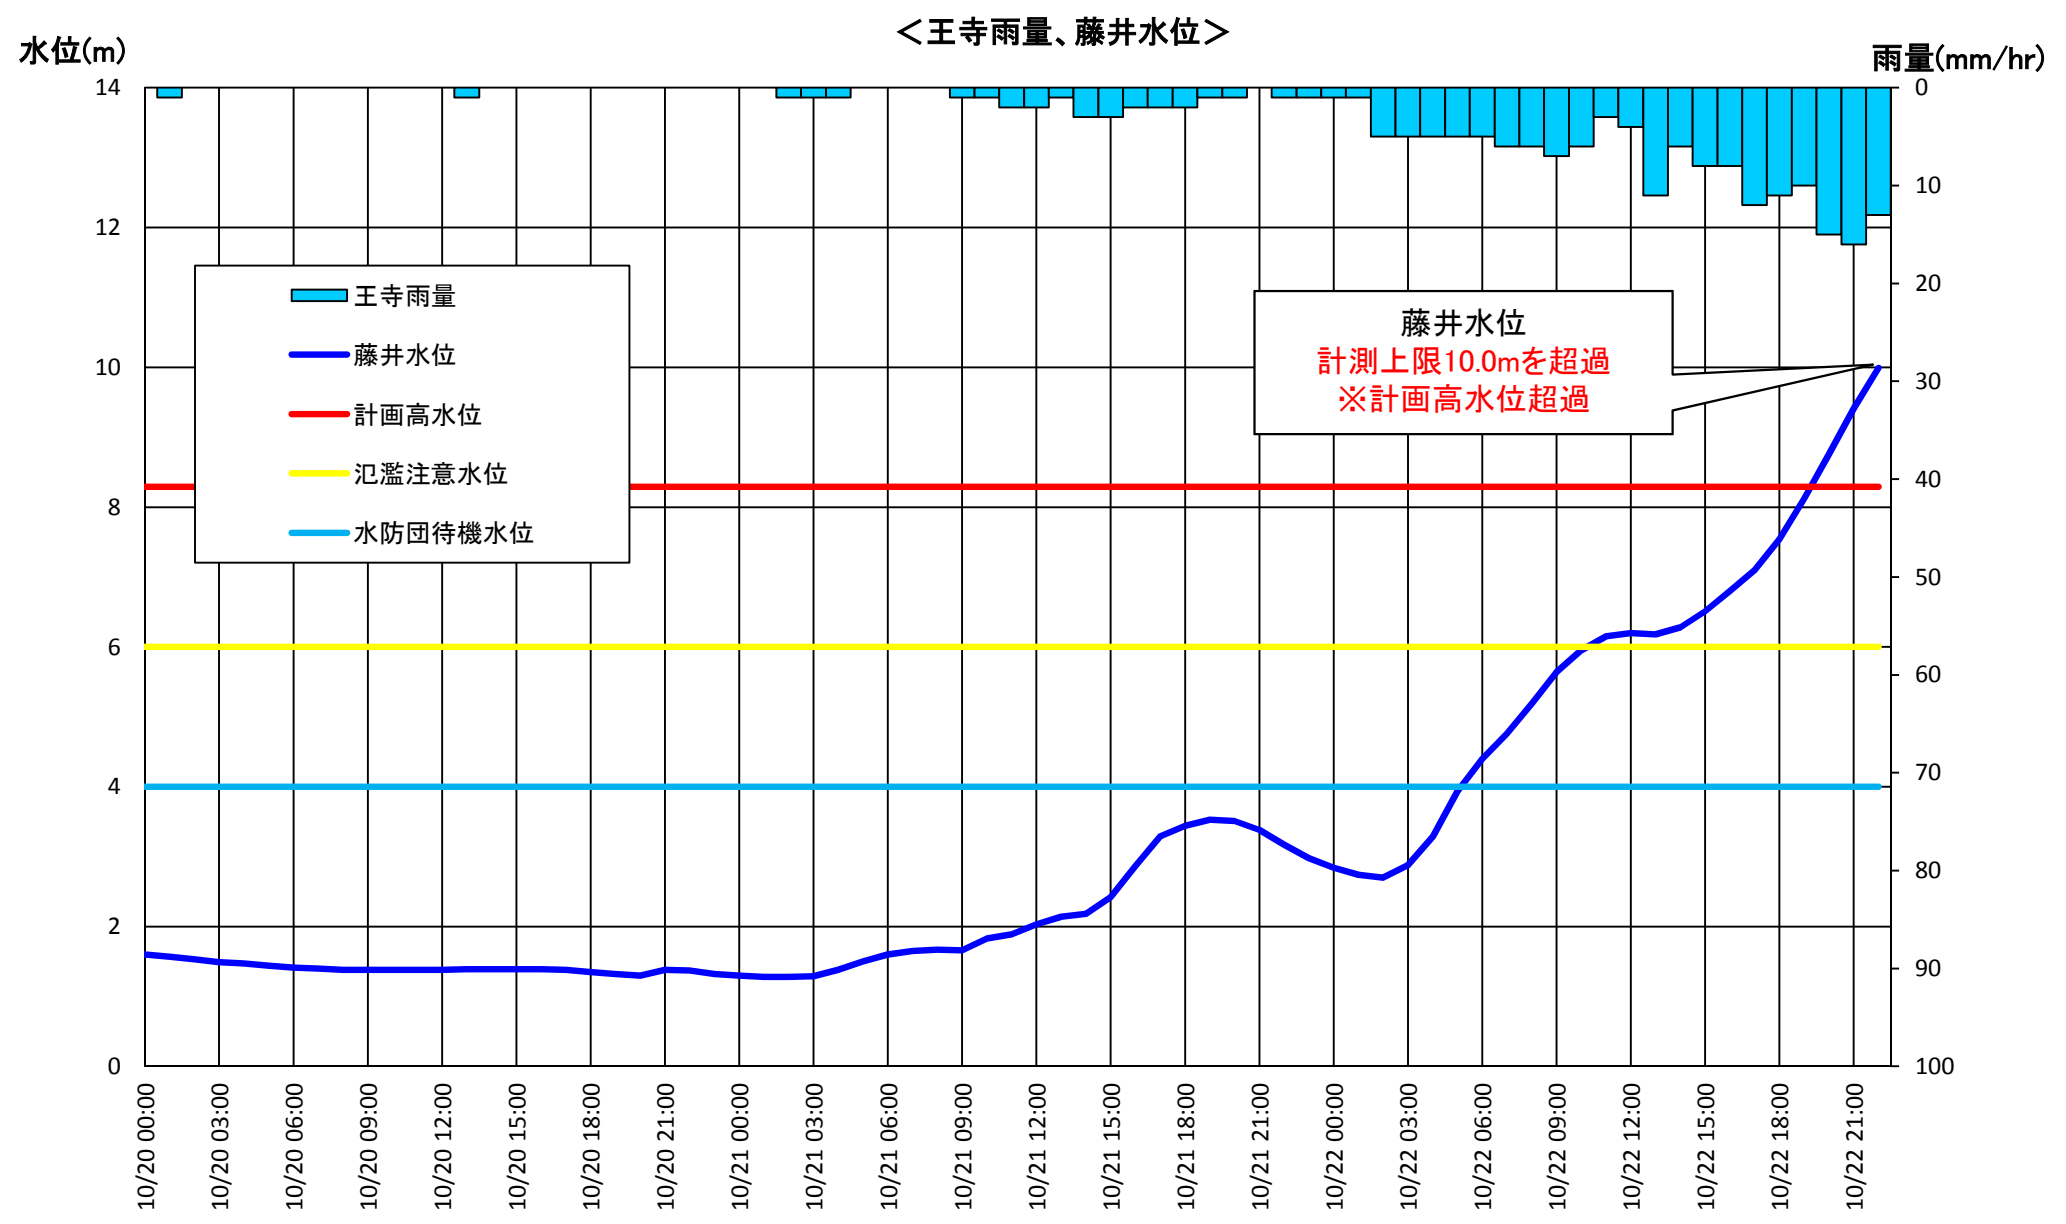
# 出水概要(藤井地点)

○藤井水位観測所では、計画高水位を超過し、計測上限の10.0m超の水位を記録。

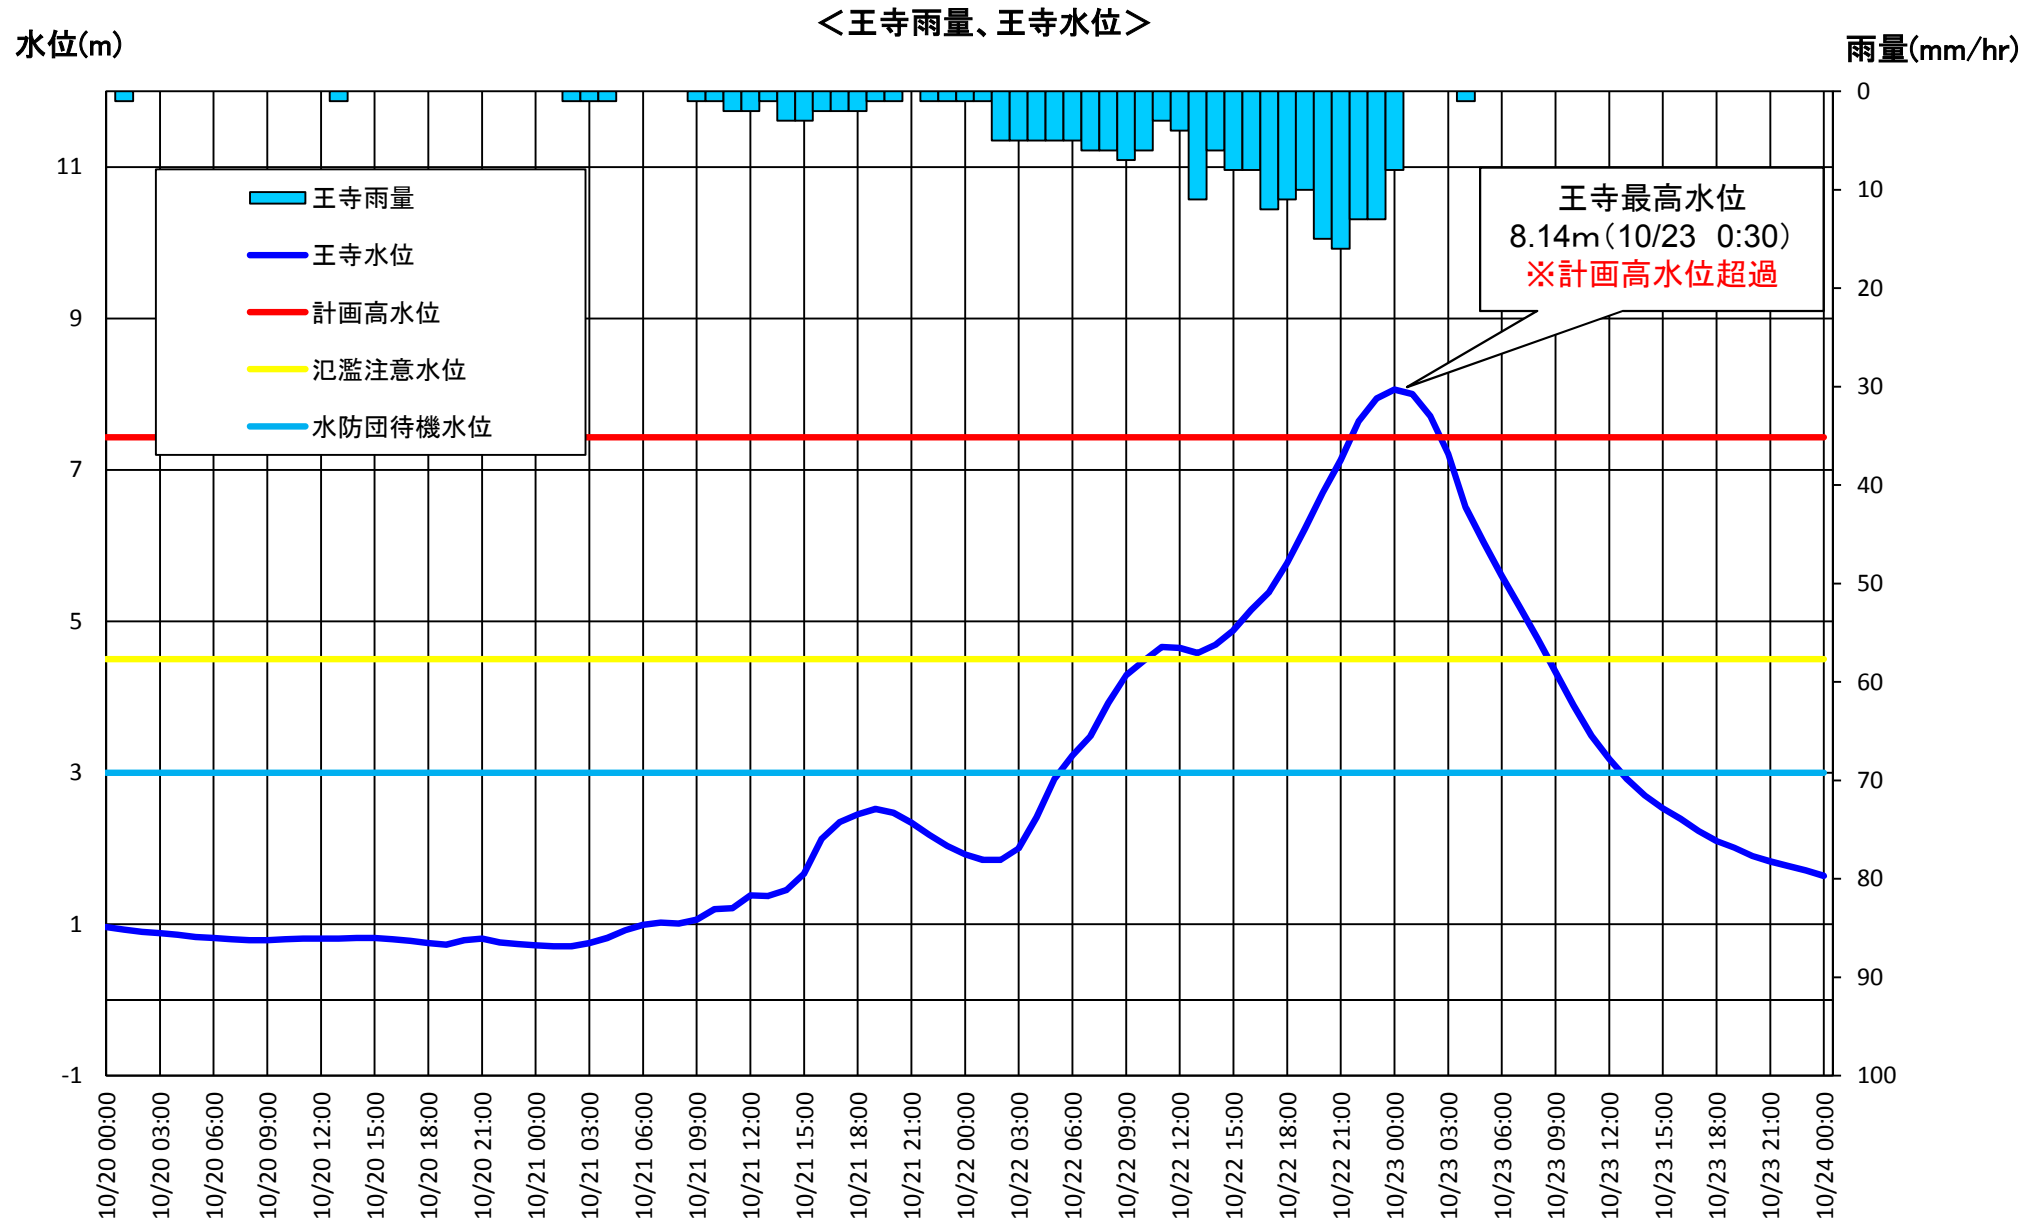
# 出水概要(王寺地点)

○王寺水位観測所では、23日0時30分に最高水位8.14mを記録

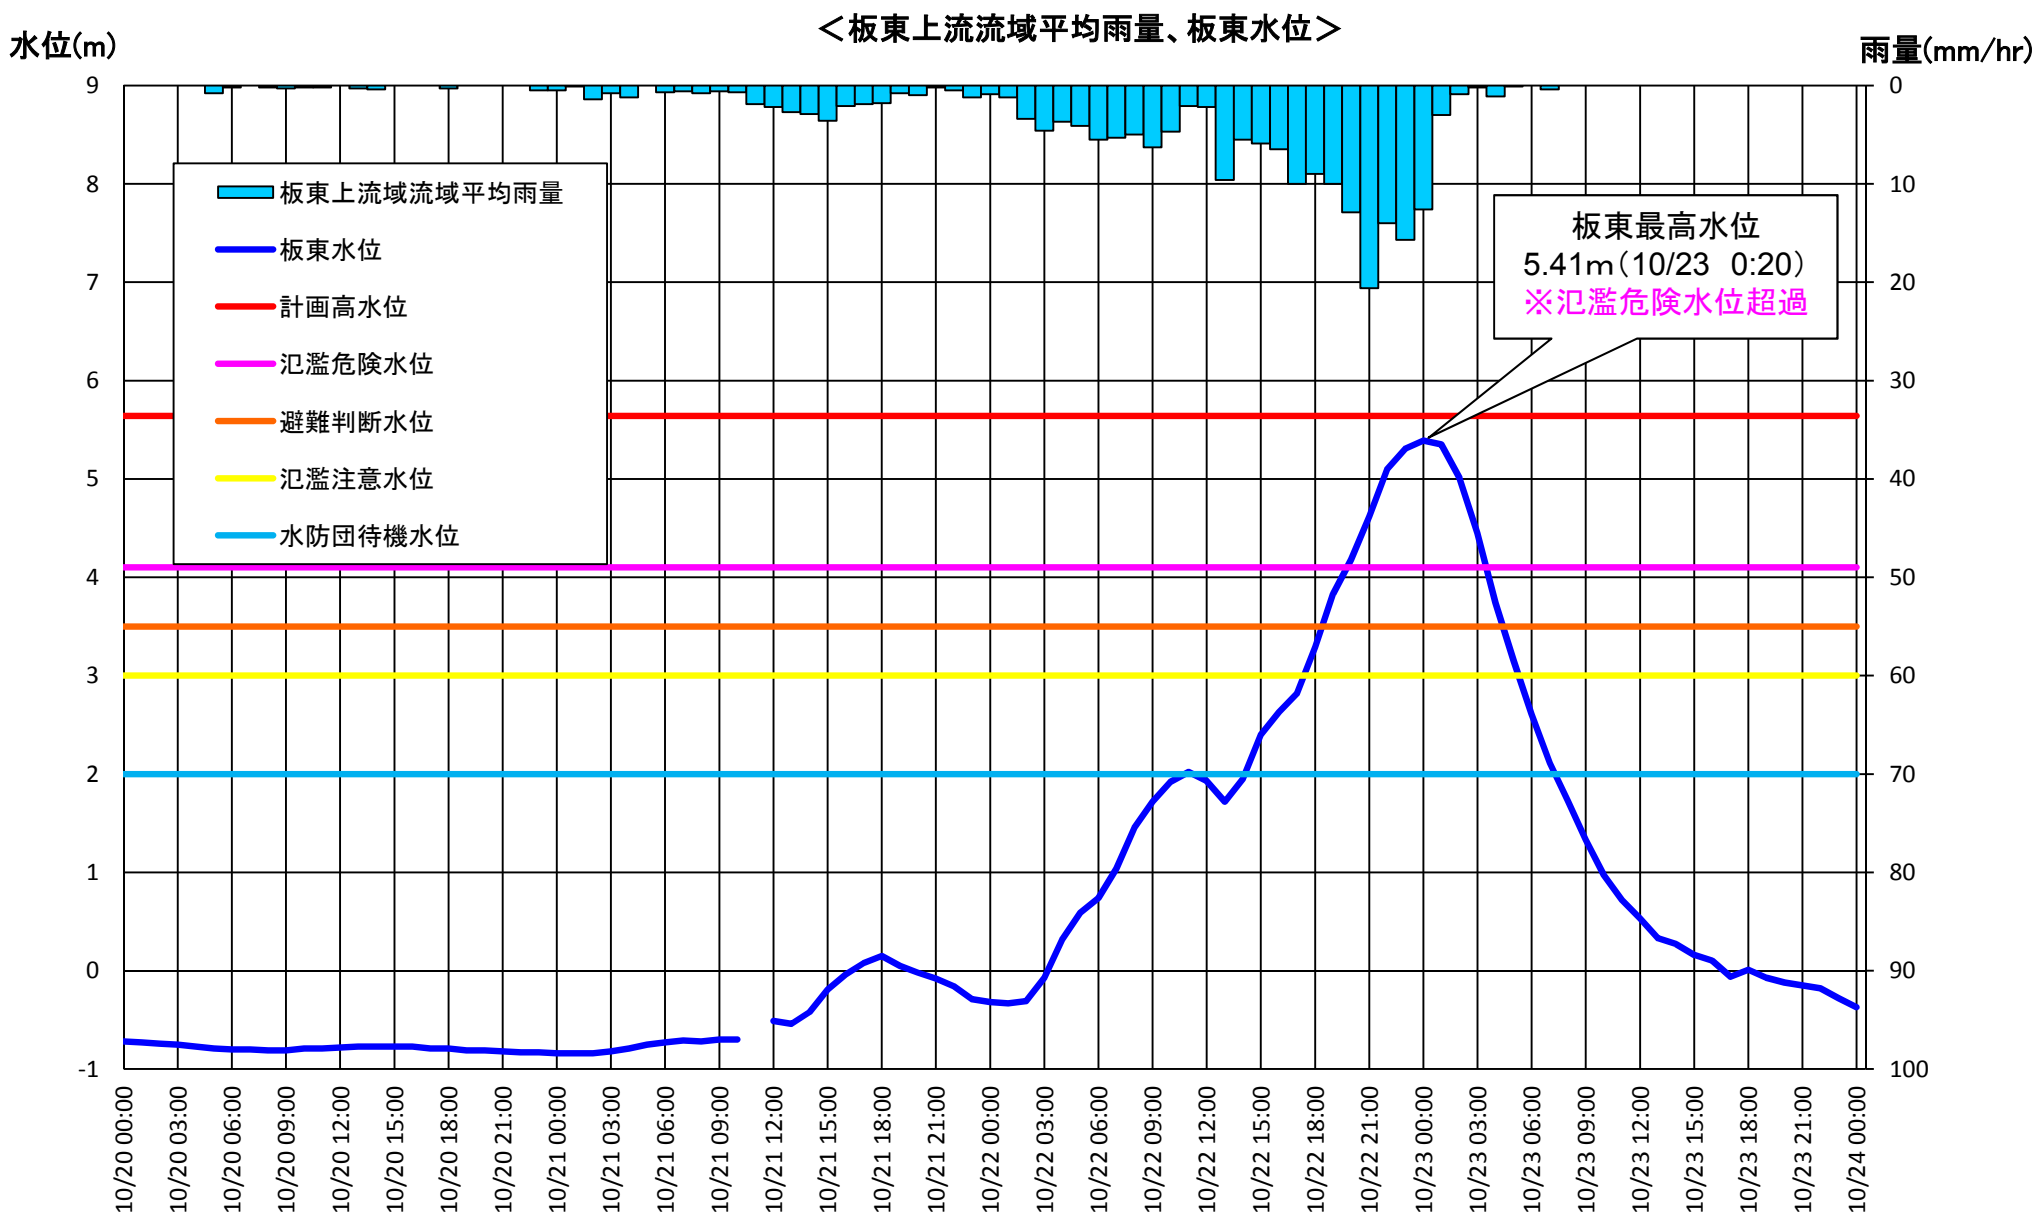
○板東水位観測所では、23日0時20分に最高水位5.41mを記録

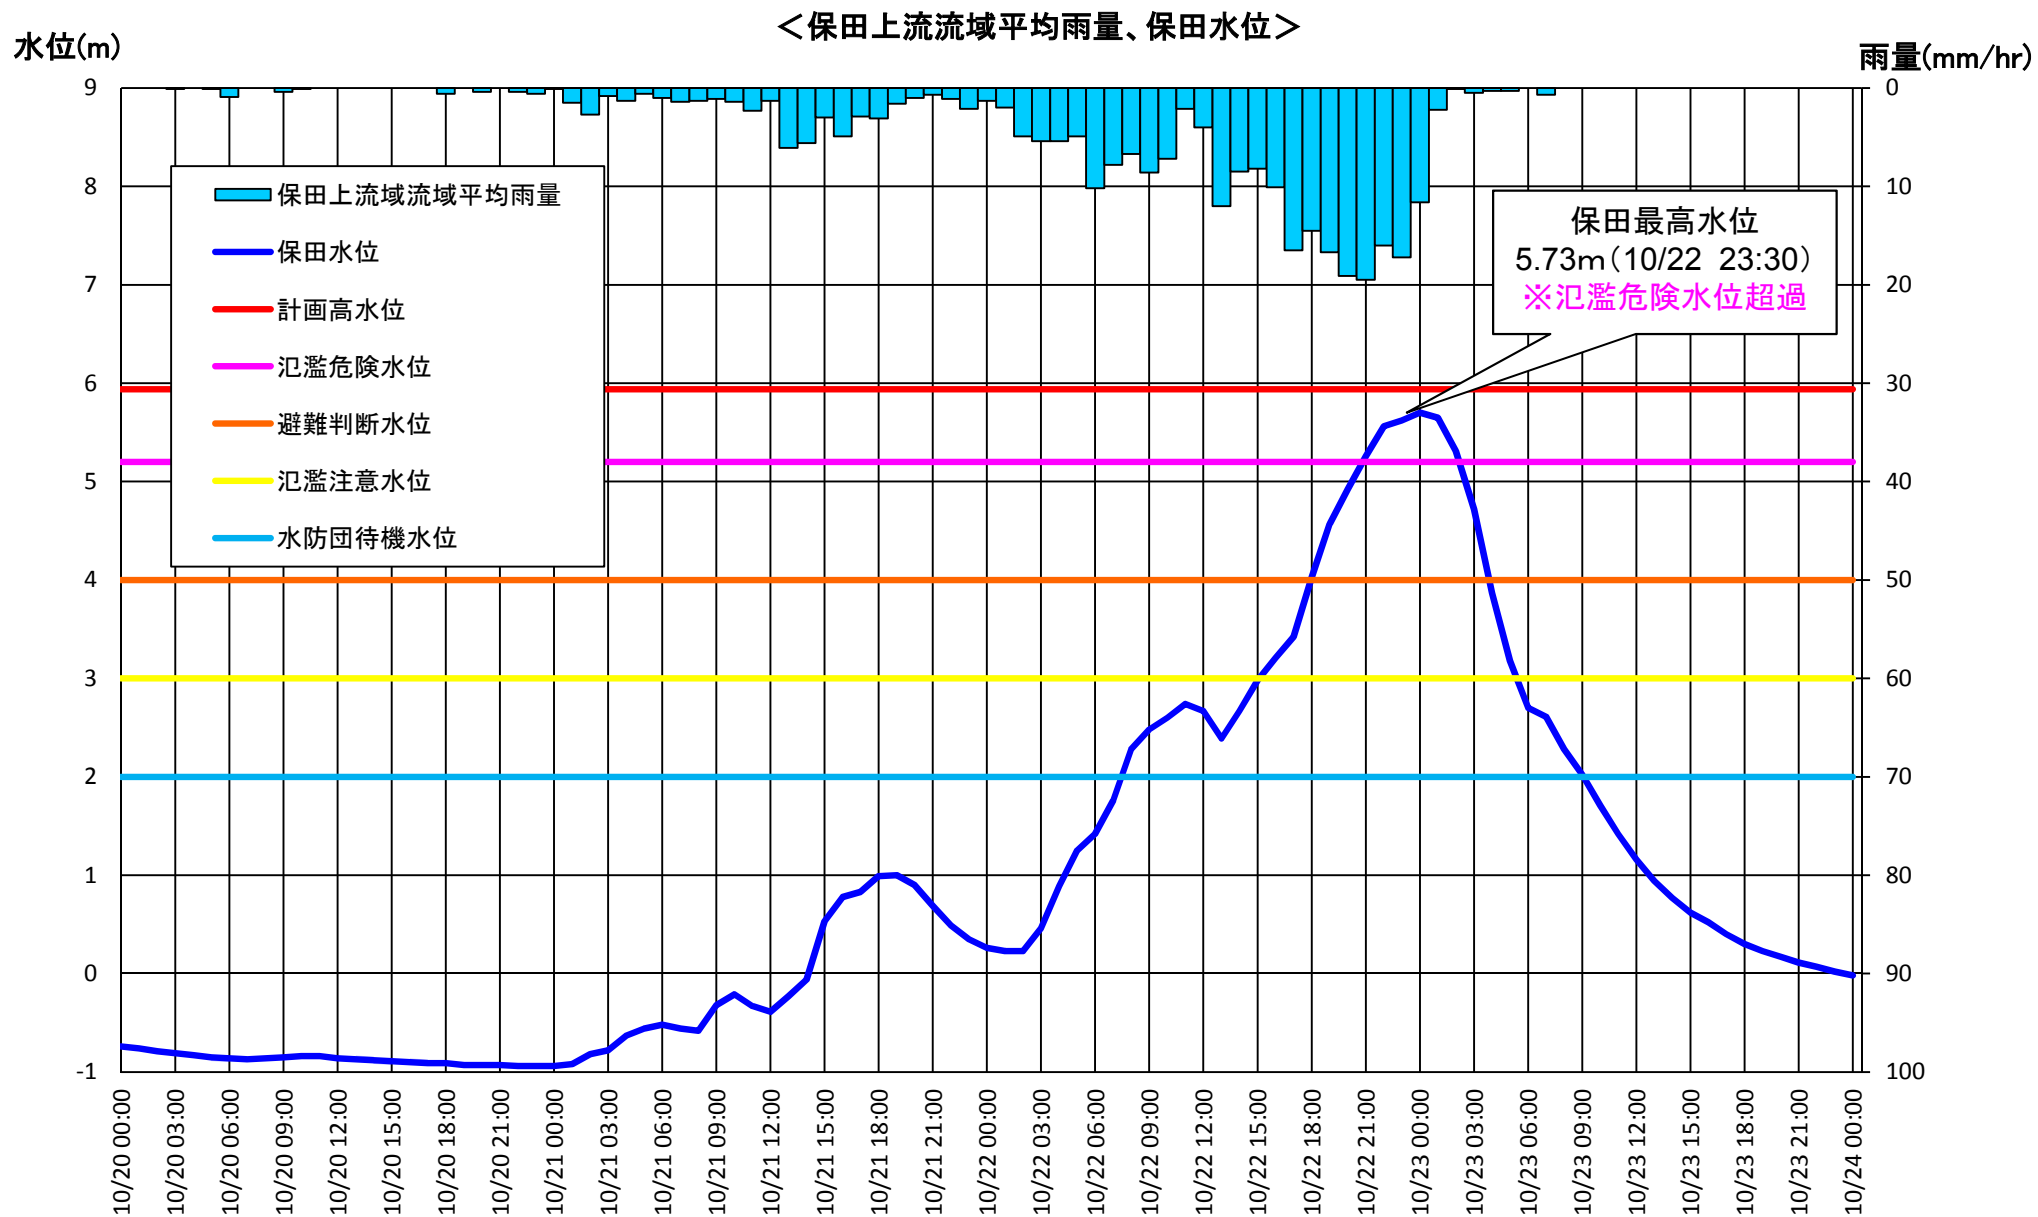
○保田水位観測所では、22日23時30分に最高水位5.73mを記録

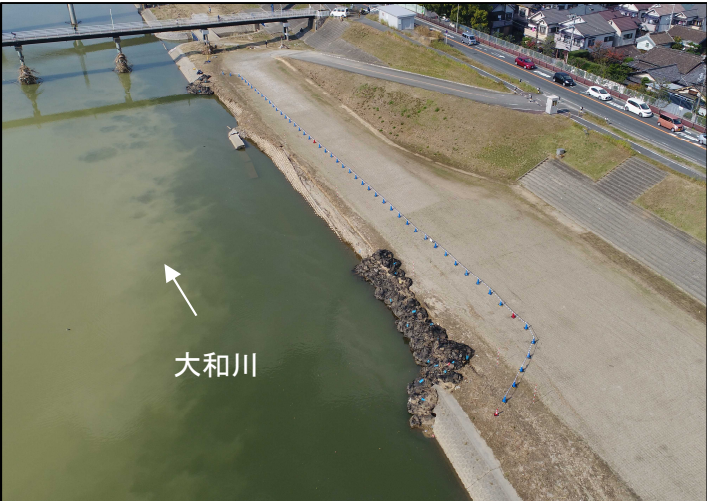
大和川右岸31.6k 裏法崩れ L=40m

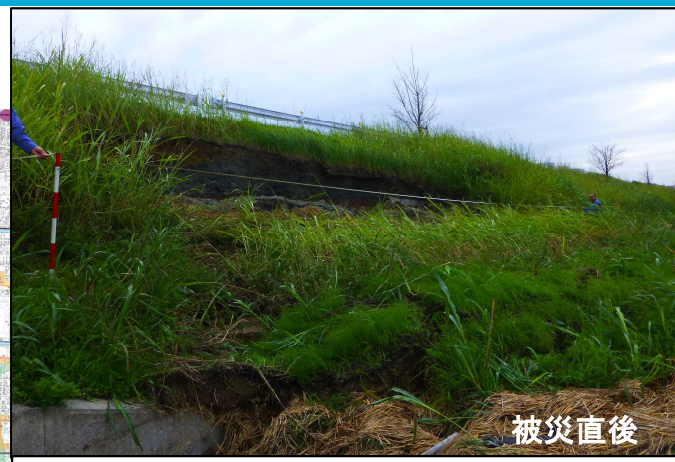
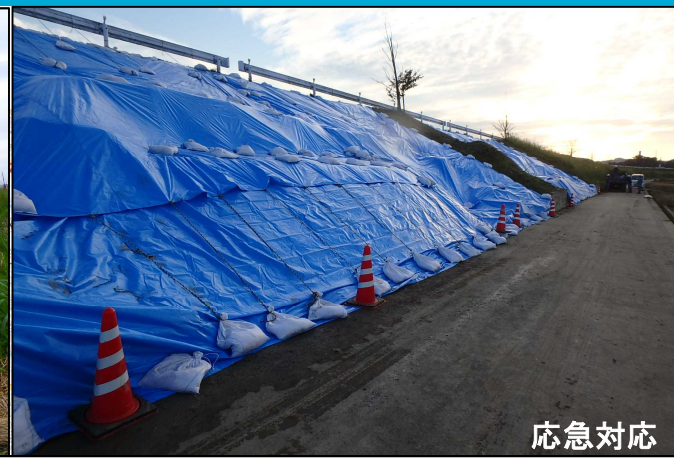
大和川右岸1.8k 低水護岸損壊 L=115m

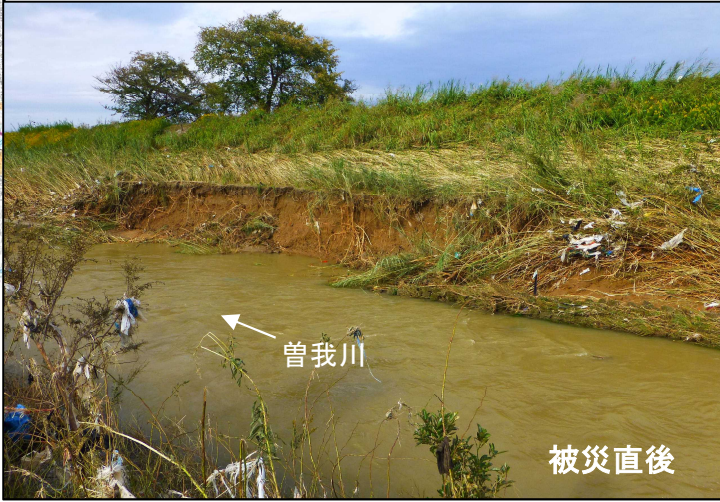
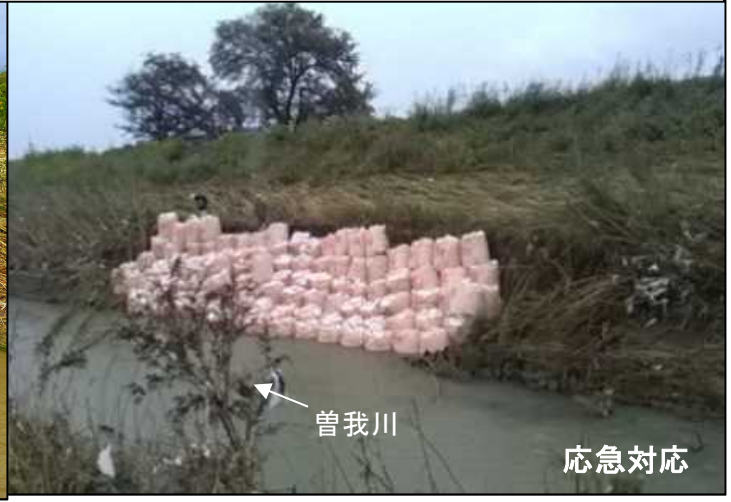
曾我川右岸1.8k 低水護岸損壊 L=160m
