# 令和3年8月前線停滞に伴う大雨による 近畿地方の河川の概要

令和3年8月27日

国土交通省 近畿地方整備局  
河川部

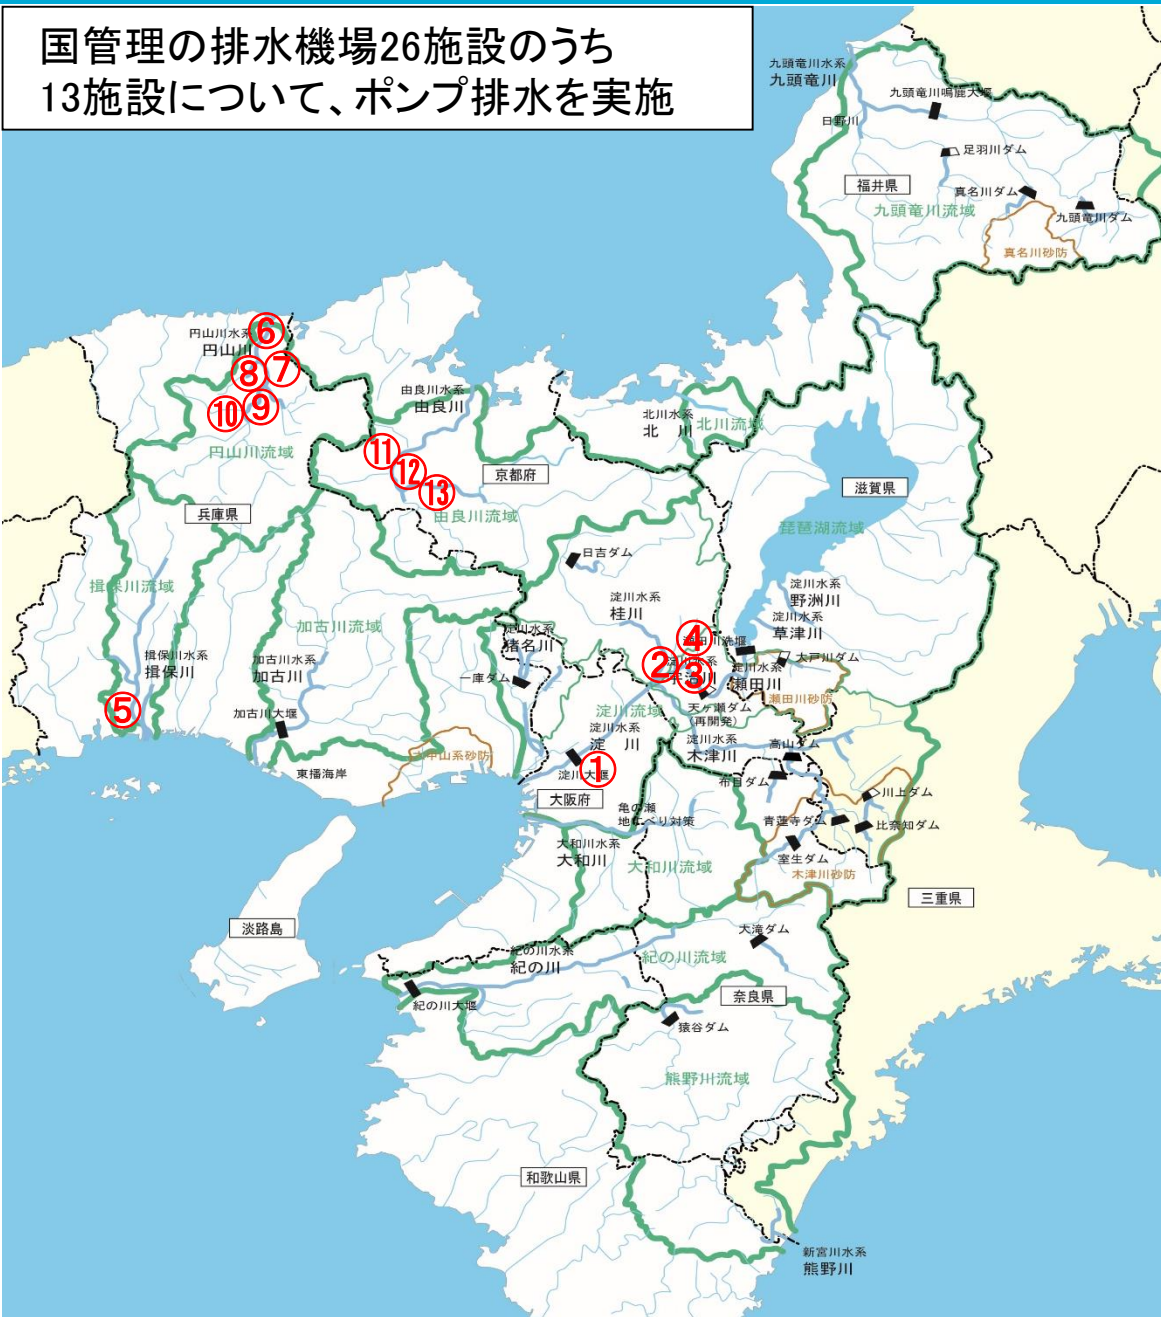
国管理の排水機場26施設のうち  
13施設について、ポンプ排水を実施

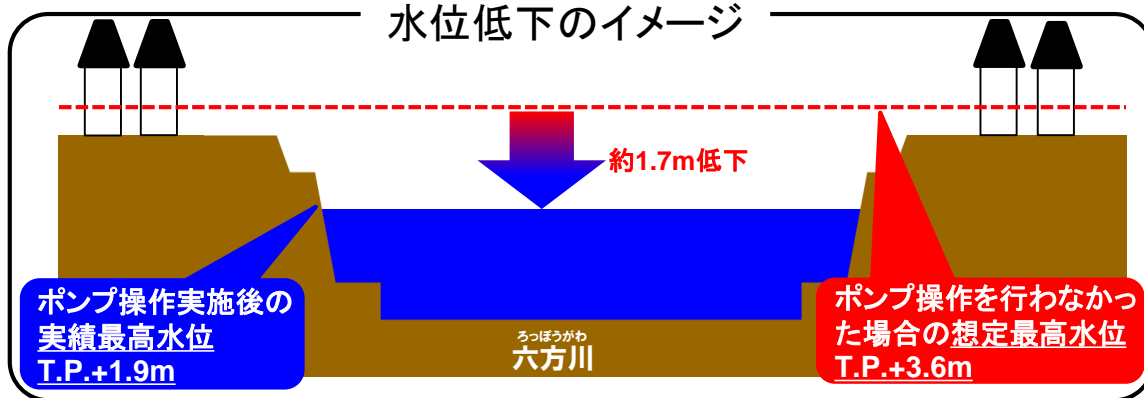
■六方排水機場の稼働による排水効果(水位低下・浸水回避)

今回のポンプの稼働により、**総排水量740万m<sup>3</sup>の内水**を排出したことで、六方川の水位**約1.7m**を低下させ**溢水を回避**し、**浸水約745ha**(想定浸水家屋**約760戸**)を**回避**

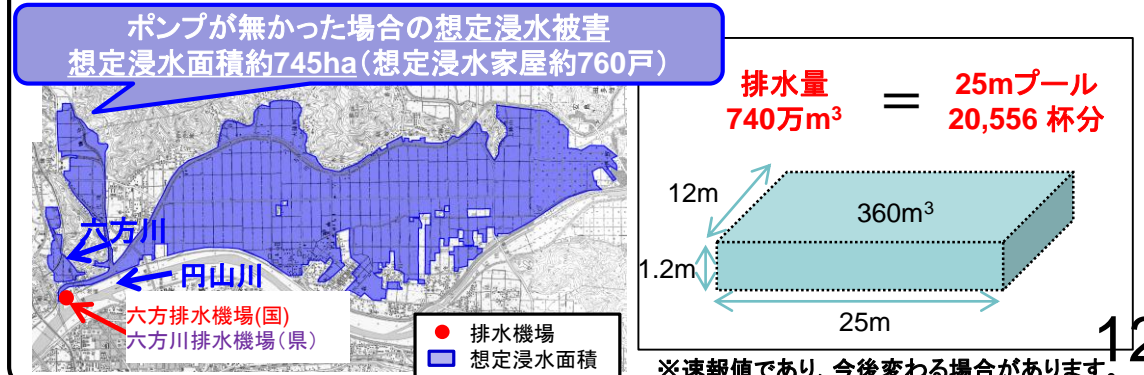
■浸水回避のイメージ

- 六方川の内水被害を軽減するため、六方排水機場を建設
- 円山川洪水の六方川への逆流防止と六方川の洪水を円山川へ排水する役割を担う
- 豊岡盆地に広がる浸水被害を軽減

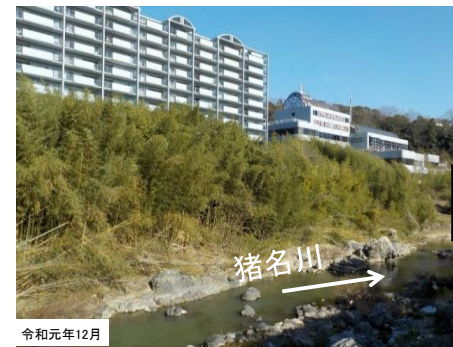
#### Before 伐採前

○樹木が繁茂し、川の流れを阻害

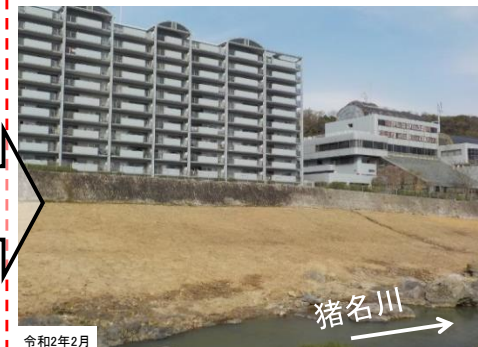
#### After 伐採後

○川の流れを阻害する樹木を伐採

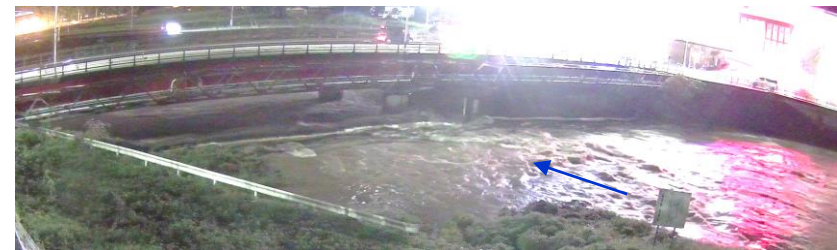
多田大橋地点の状況(降雨時 R3.8.17 19時40分時点)

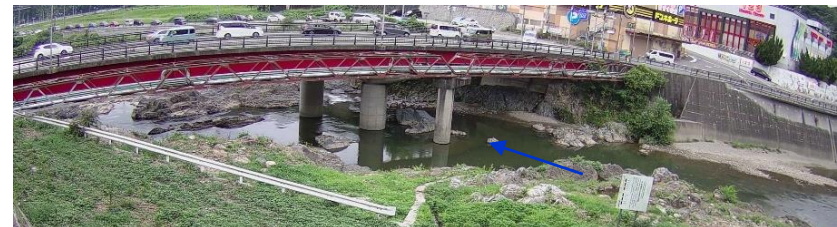
多田大橋地点の状況(平常時 R3.8.11 18時00分時点)
