令和元年度 淀川環境委員会 各 部 会 か ら の 報 告

令和 2 年 7 月

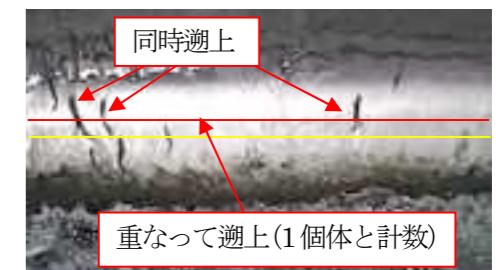
図 1.5 誤差が生じやすい状況

複数のアユが同時に遡上した場合、映像解析ソフト上では複数個体を認識できないため、誤差が生じることがある (図 1.5 参照)。

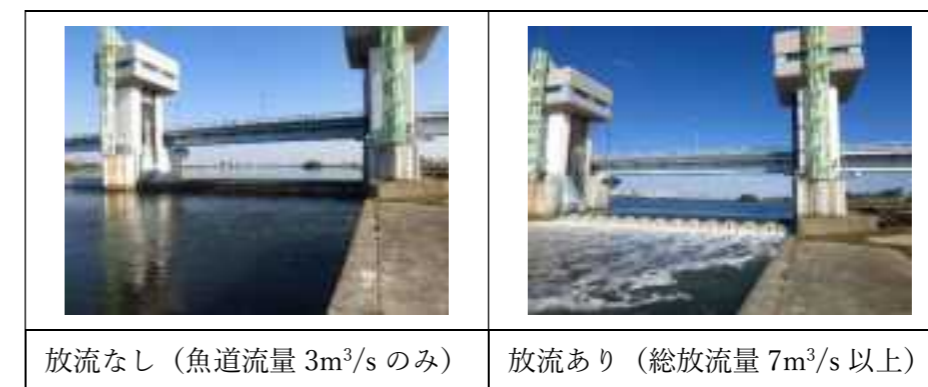
図 1.9 淀川大堰の調節ゲートからの放流状況

アユの遡上個体数が経年的に変化する要因としては、現時点では因果関係は不明であるものの、淀川大堰の 12 月の放流状況が示唆される（「淀川の流量が天然海産アユ個体群に及ぼす影響」：河川技術論文集第 25 巻 2019）。淀川大堰におけるアユの遡上個体数そのものではなく、その増減比に着目し、淀川大堰等の水理諸条件との関係を解析的に求めると、淀川大堰の調節ゲートからの 12 月の放流時間（図 1.9 参照）が 400 時間（12 月の約 53% の時間）を下回ると、遡上個体数は前年と比較して少なくなる関係性が確認されている（図 1.10 参照）。なお、放流量とは明確な関係性が確認されていない。なお、淀川大堰からの左右岸合計の総放流量が $7\text{m}^3/\text{s}$ を超えると、概ね調節ゲートからの放流が確認されている。これらの因果関係のメカニズムの解明は今後の課題である。

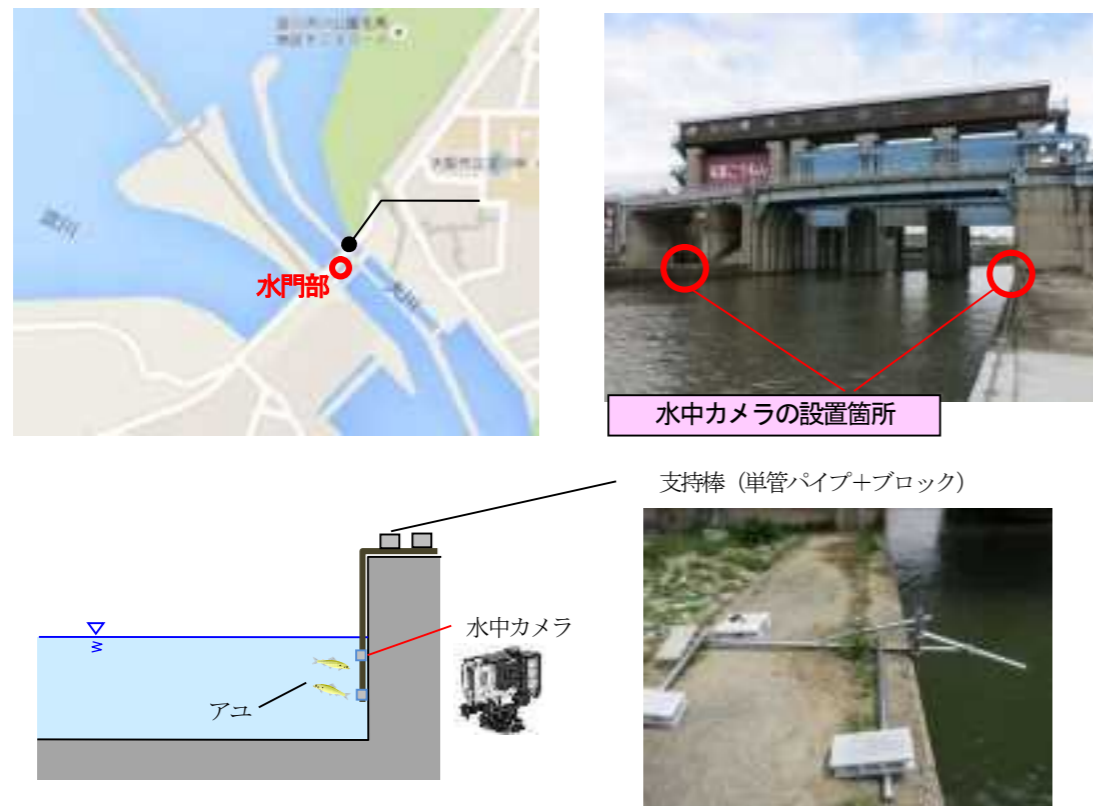
図1.11 水門部における調査状況

毛馬水門の直上部上流の左右岸に水深1m・2mの2箇所水中ビデオを設置し、水門を遡上したアユの撮影を行い、遡上したアユの個体数を把握した（図1.11参照）。

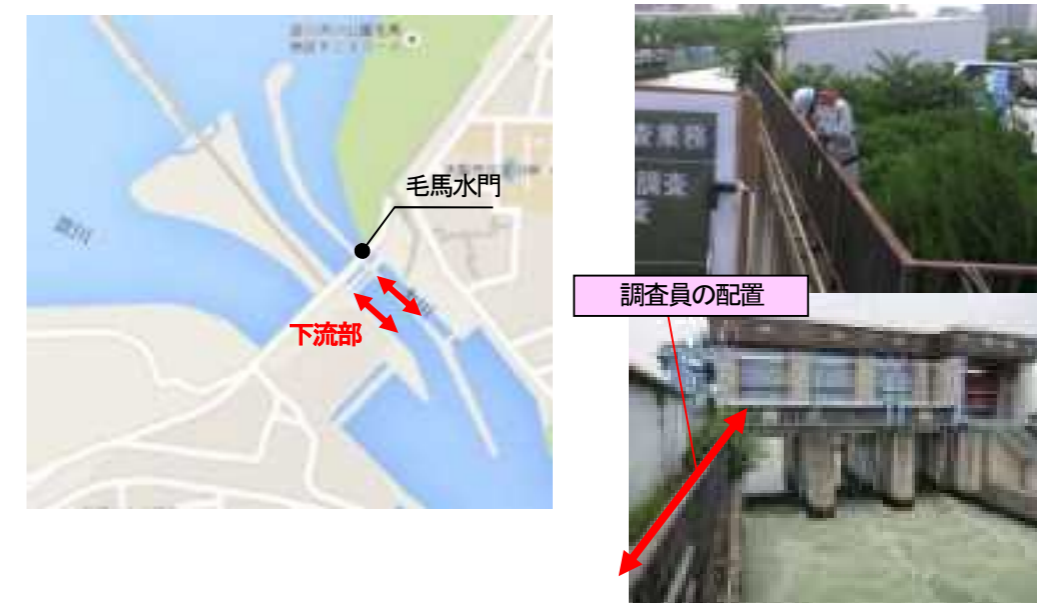
図1.12 下流部における遡上（滞留）調査

毛馬水門の下流部50mまでの両岸で滞留するアユの群れの目視観察を行った。目視観察は、水門部の目視観察と同時に実施した。また、アユの群れが確認された場合は、適宜、写真撮影を行った。

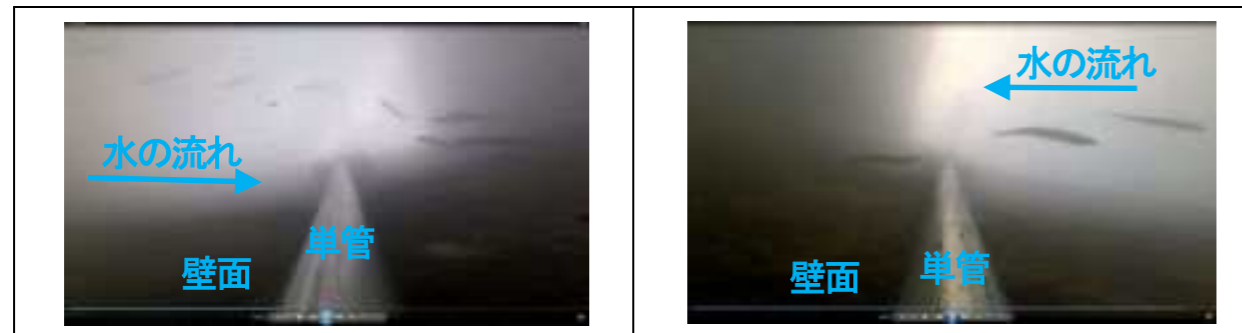
図 1.14 水中カメラによるアユの確認状況

水門部直上流に設置したカメラにより水中撮影し、画像解析を行った結果は、図 1.13 に示すとおりである。

確認個体数は、5月6日に8個体、5月20日に17個体、5月21日に27個体、6月3日に18個体、合計70個体であった。また、下層より上層の方が遡上個体は多かった。

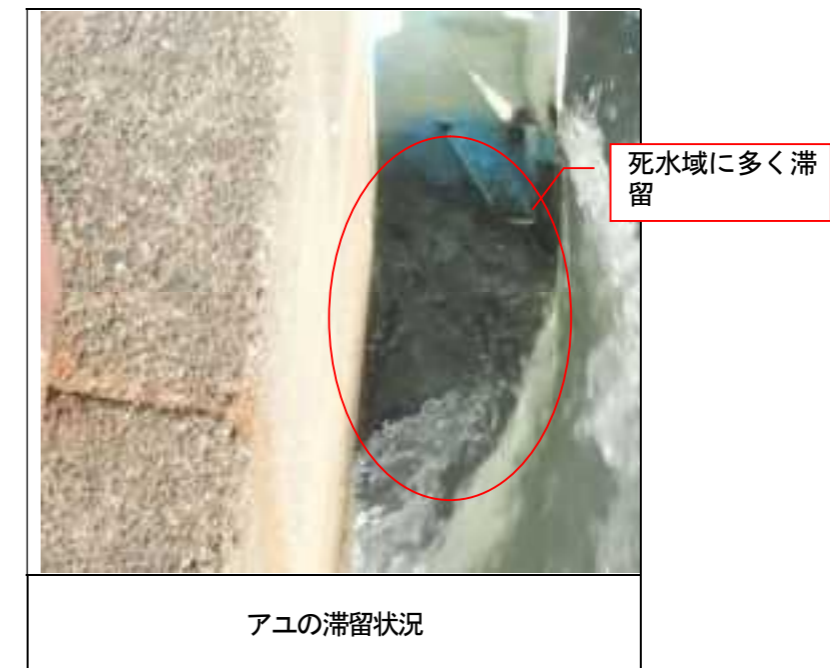
図 1.16 水門直下のアユの滞留状況

No. 1 では5月21日に最も多く、No. 3では6月3日に最も多く滞留個体が確認された (図 1.16 参照)。

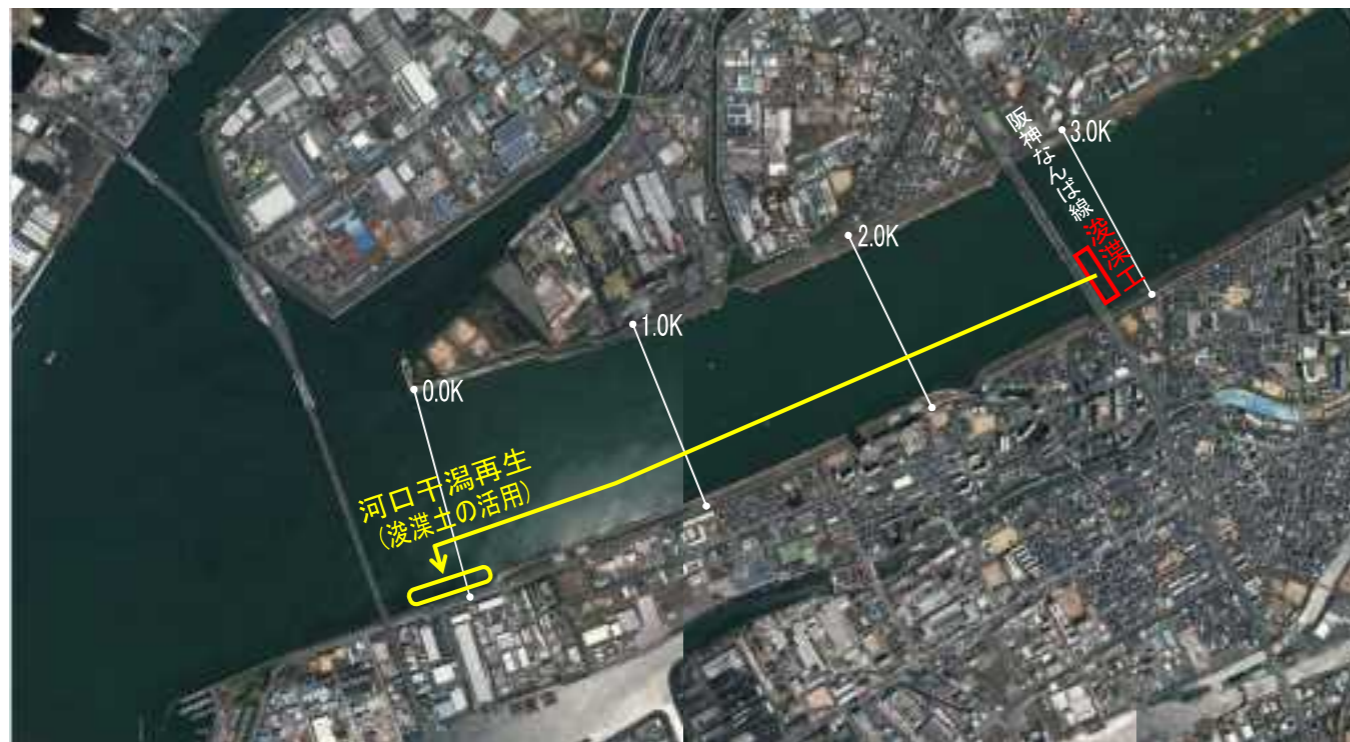
図 1.18 河口干潟再生箇所 位置図

令和元年度の阪神なんば線淀川橋梁改築事業に係る浚渫土（約 10,000m³）を活用して淀川汽水域の河口部に人工干潟を再生することを目的とする。

- ・ 施工箇所：大阪市此花区西島地先（淀川左岸 0.0k 付近）
- ・ 施工時期：令和元年 9 月に実施予定

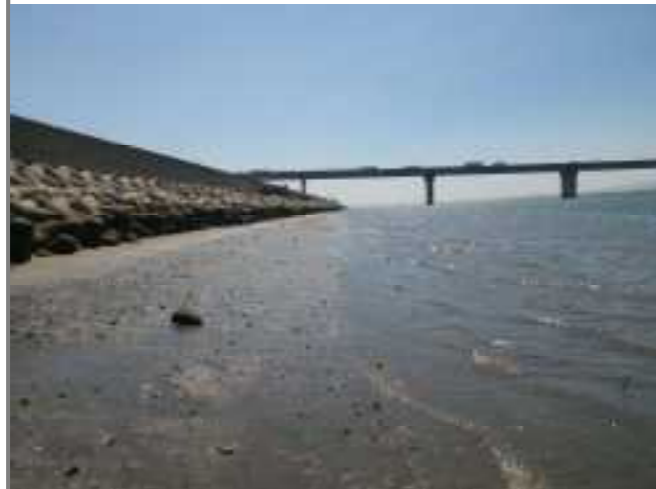
平面図 S=1/2000

- ・干潟再生箇所の水際の河床高は O.P.-0.5m~0.0m 程度であり、この河床高を O.P.+0.55m~+1.47m の干潟に再生するために約 1~1.5m の厚さで盛土した。
- ・干潟再生の盛土は波浪等によってしだいに流失していくことが予想されるが、その土砂の挙動をモニタリングして今後の干潟再生計画に活かすこととし、今回の干潟再生では流出防止工は設置しない。

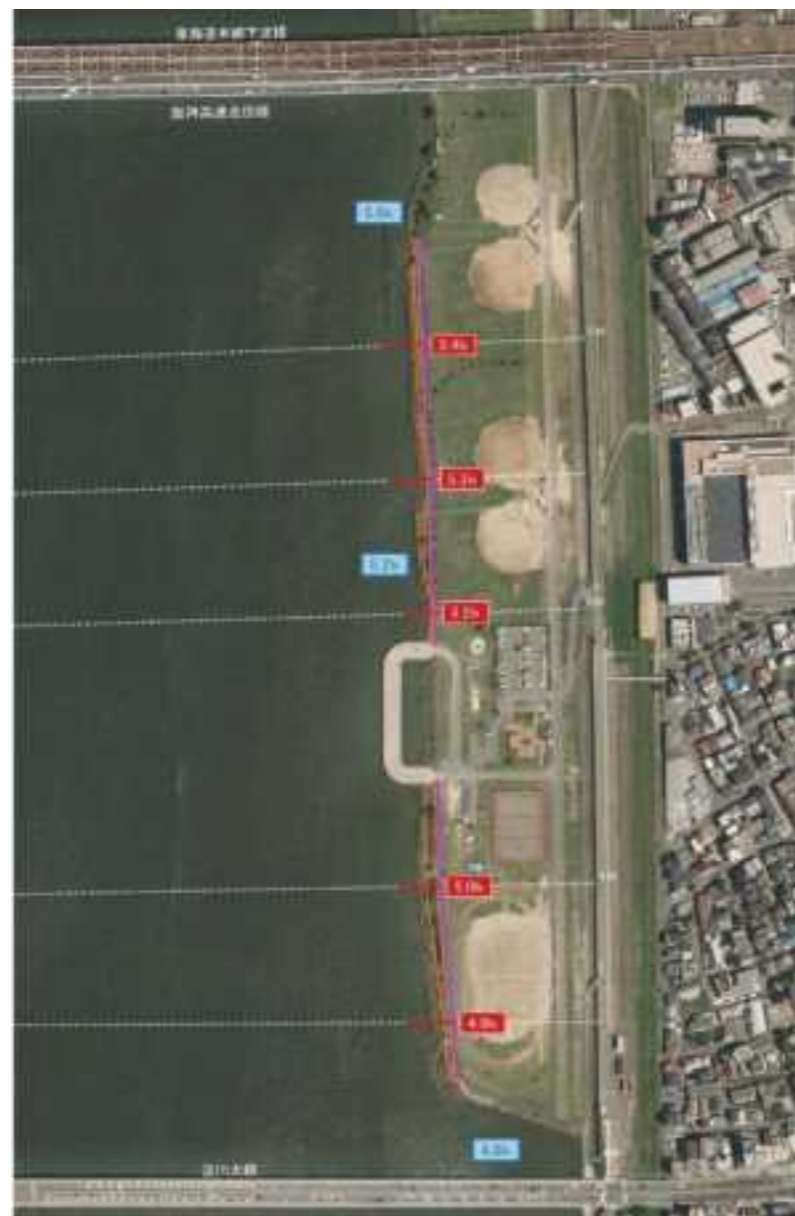
図 1.24 調査地点位置図

平成30年度に実施されたキャンセル掘削箇所の調査箇所を示す。(図1.24参照)。

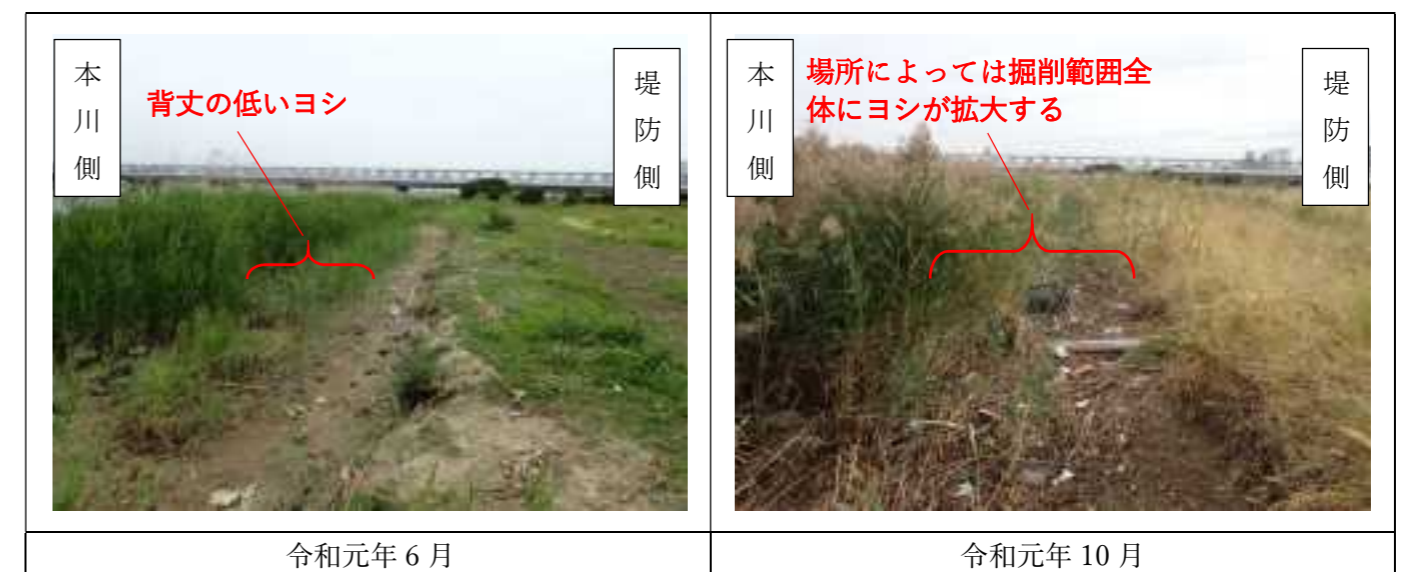
図 1.26 キャンセル掘削範囲(船着場上流)のヨシの生育状況

船着場上流側でも、キャンセル掘削から1年目の今年度は、6月調査時点で残置ヨシ群落からの栄養繁殖等によって生長・拡大したものと考えられる背丈の低いヨシの芽生えが確認された(図1.26・左参照)。4ヶ月後の10月調査時点では、掘削幅が1m程度と狭いこともあり、ヨシ群落の生育範囲がほぼ掘削部全体へ拡大していた(図1.26・右参照)。ただし、5.2k測線付近は、掘削前から河岸洗堀によりヨシが生育していなかった箇所ので、この場所には10月調査時点でもヨシがほとんど生育していなかった。

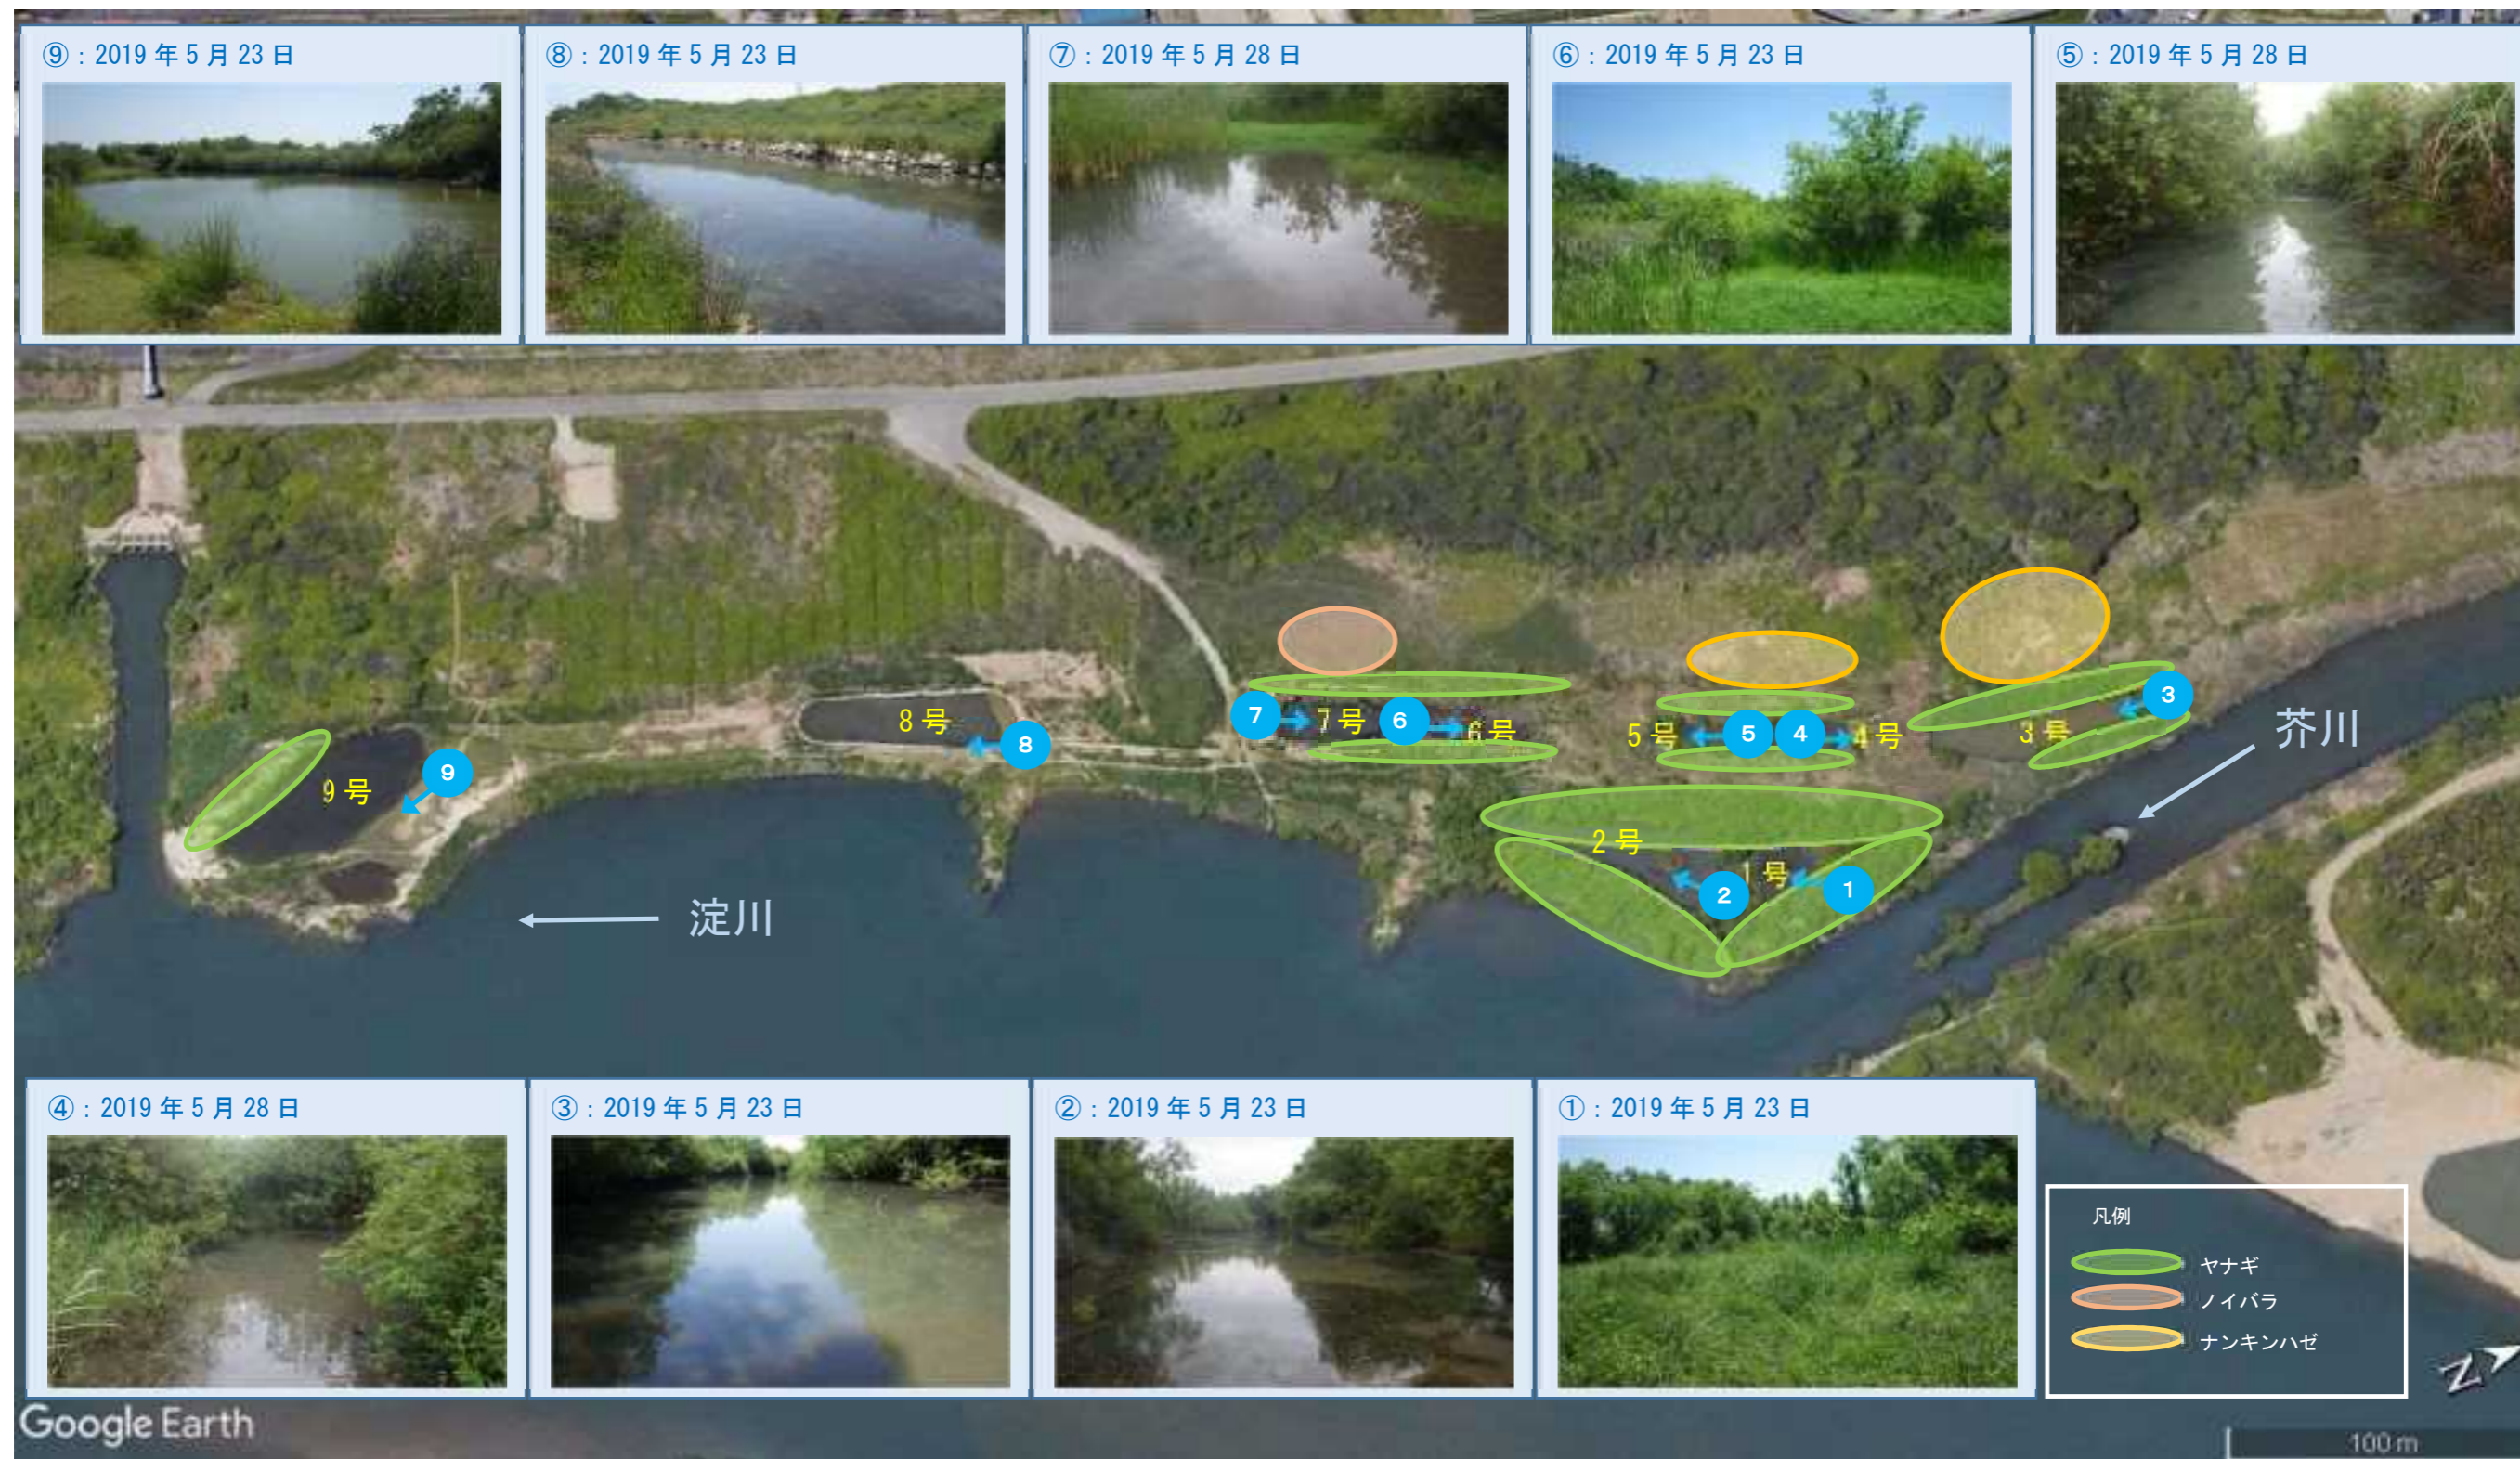
図 1.29 ①～⑨：唐崎地区ワンドの景観写真（2019年5月23日、5月28日撮影）＊航空写真は2018（H30）年2月23日撮影

これまでは、整備した唐崎地区のワンドにおいて、ワンド周囲、ワンド内の樹木の葉や枝等の堆積物により一方向的に堆積していくことで水域の減少や底質の悪化が生じた。

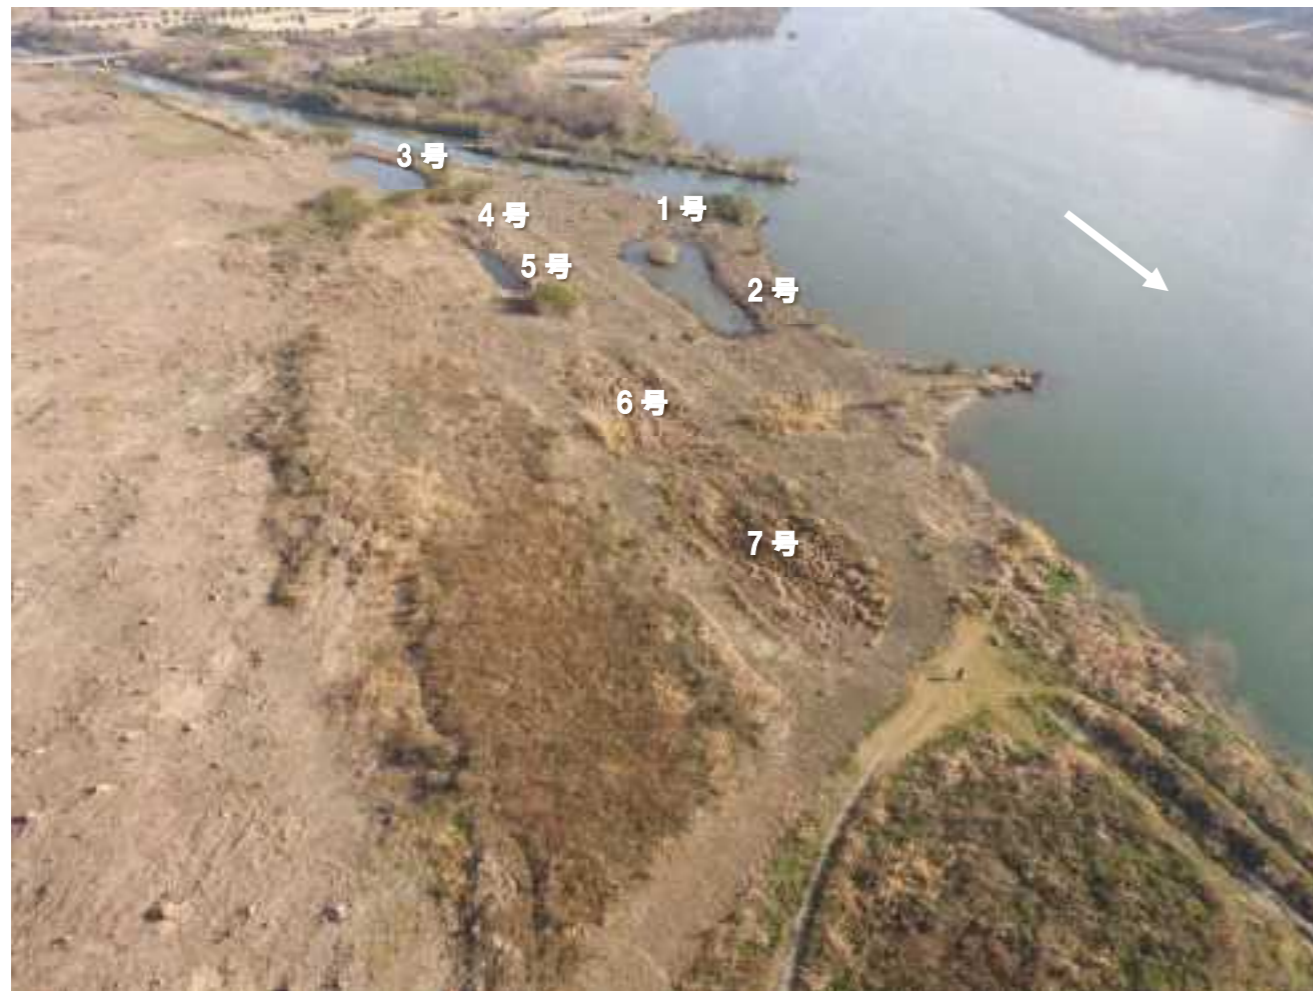
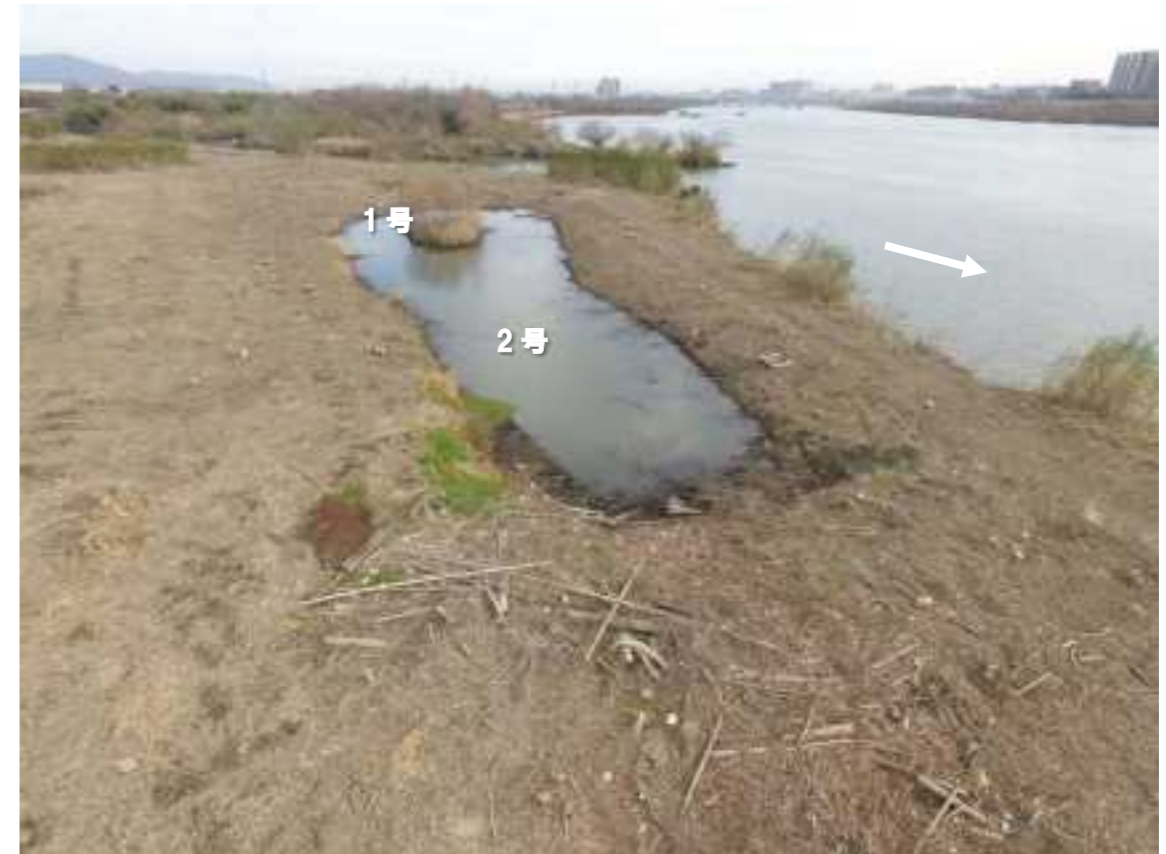
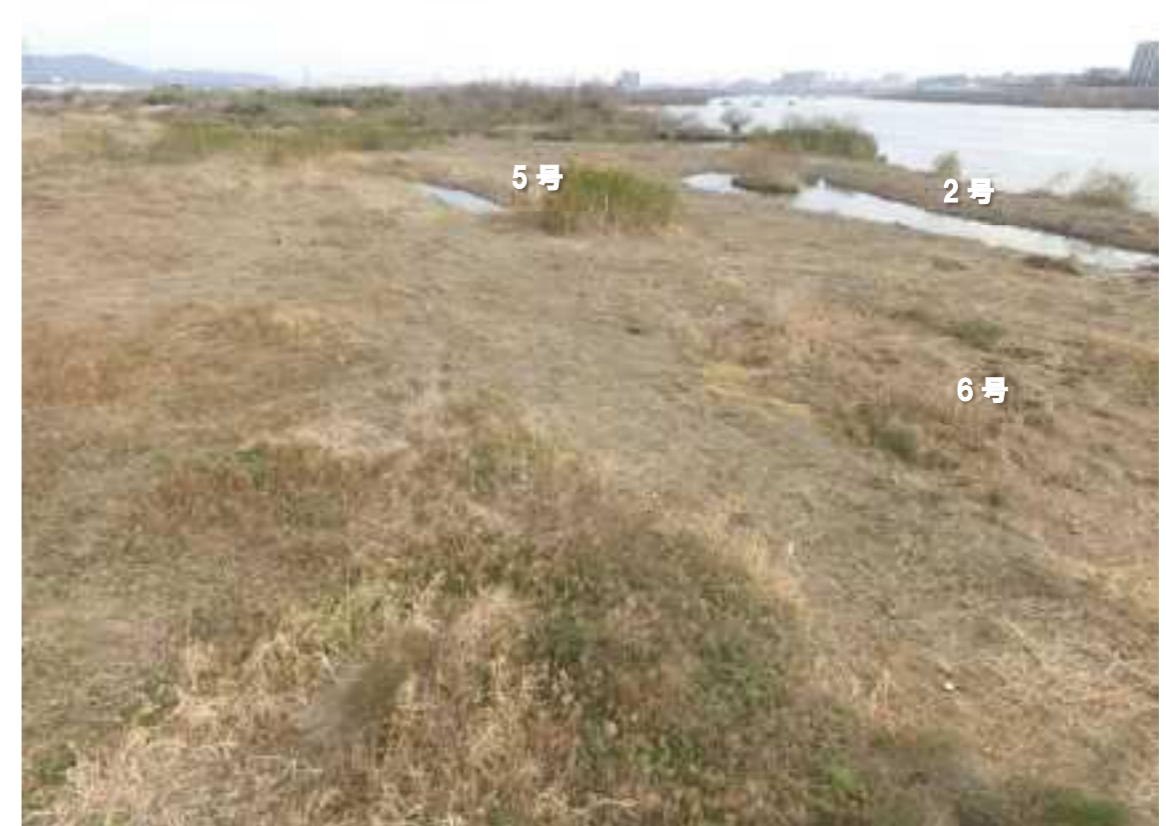
河川維持管理の一環で唐崎地区の高水敷において樹木伐採が実施されるのに合わせ、唐崎ワンド周辺においてもヤナギ類等の伐採が実施された（令和2年1月実施）。なお、ワンド周辺のヤナギ類の伐採にあたっては、事前に現地確認を行った（視察日：令和元年12月24日）。

唐崎ワンド周辺の伐採後の状況は、以下の写真に示すとおりである（令和2年1月22日 UAV 撮影）。

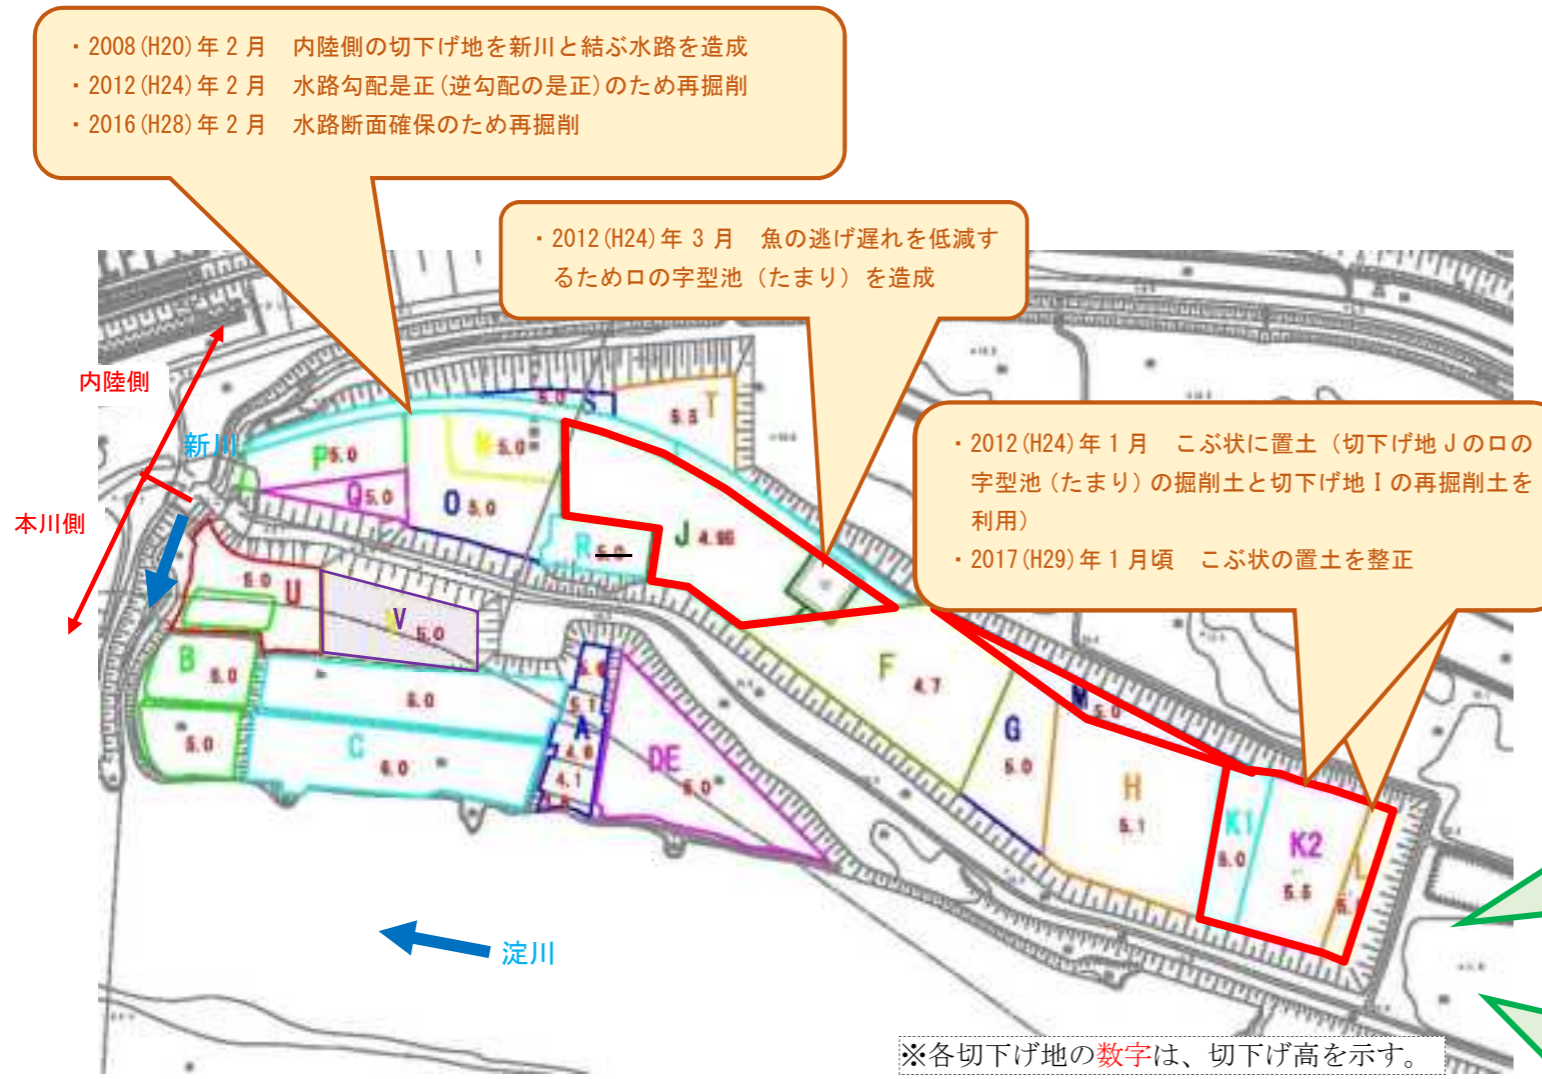
図 2.2 切下げ地位置・切下げ地整備高さ・切下げ地整備後の維持管理 : R1 評価対象

- ・切下げは、1999（平成 11）年から 2003（平成 15）年にかけて実施した「切下げ実験」と、2005（平成 17）年から実施している「切下げ事業」に分かれる。
- ・「切下げ実験」は、高水敷を切下げた地盤においてヨシ群落の広がりやヨシの生育状況などを把握するため、地盤高や表土の厚さの条件を数ケースつくり行った。
- 1999（平成 11）年 6 月に切下げ地 A、2001（平成 13）年 6 月に切下げ地 B、2003（平成 15）年 3 月に切下げ地 C を整備した。
- ・「切下げ事業」は、「切下げ実験」で立証したヨシの生育条件に基づいて、地盤高と表土厚を設定し、現在まで整備を実施してきた。
- 2005（平成 17）年に切下げ地 D を整備した後、2019（平成 31）年 2 月の切下げ地 V の整備まで実施してきた。
- ・本年度の切下げ地の評価は、昨年度に続いて切下げ地 J～切下げ地 M を対象とした。

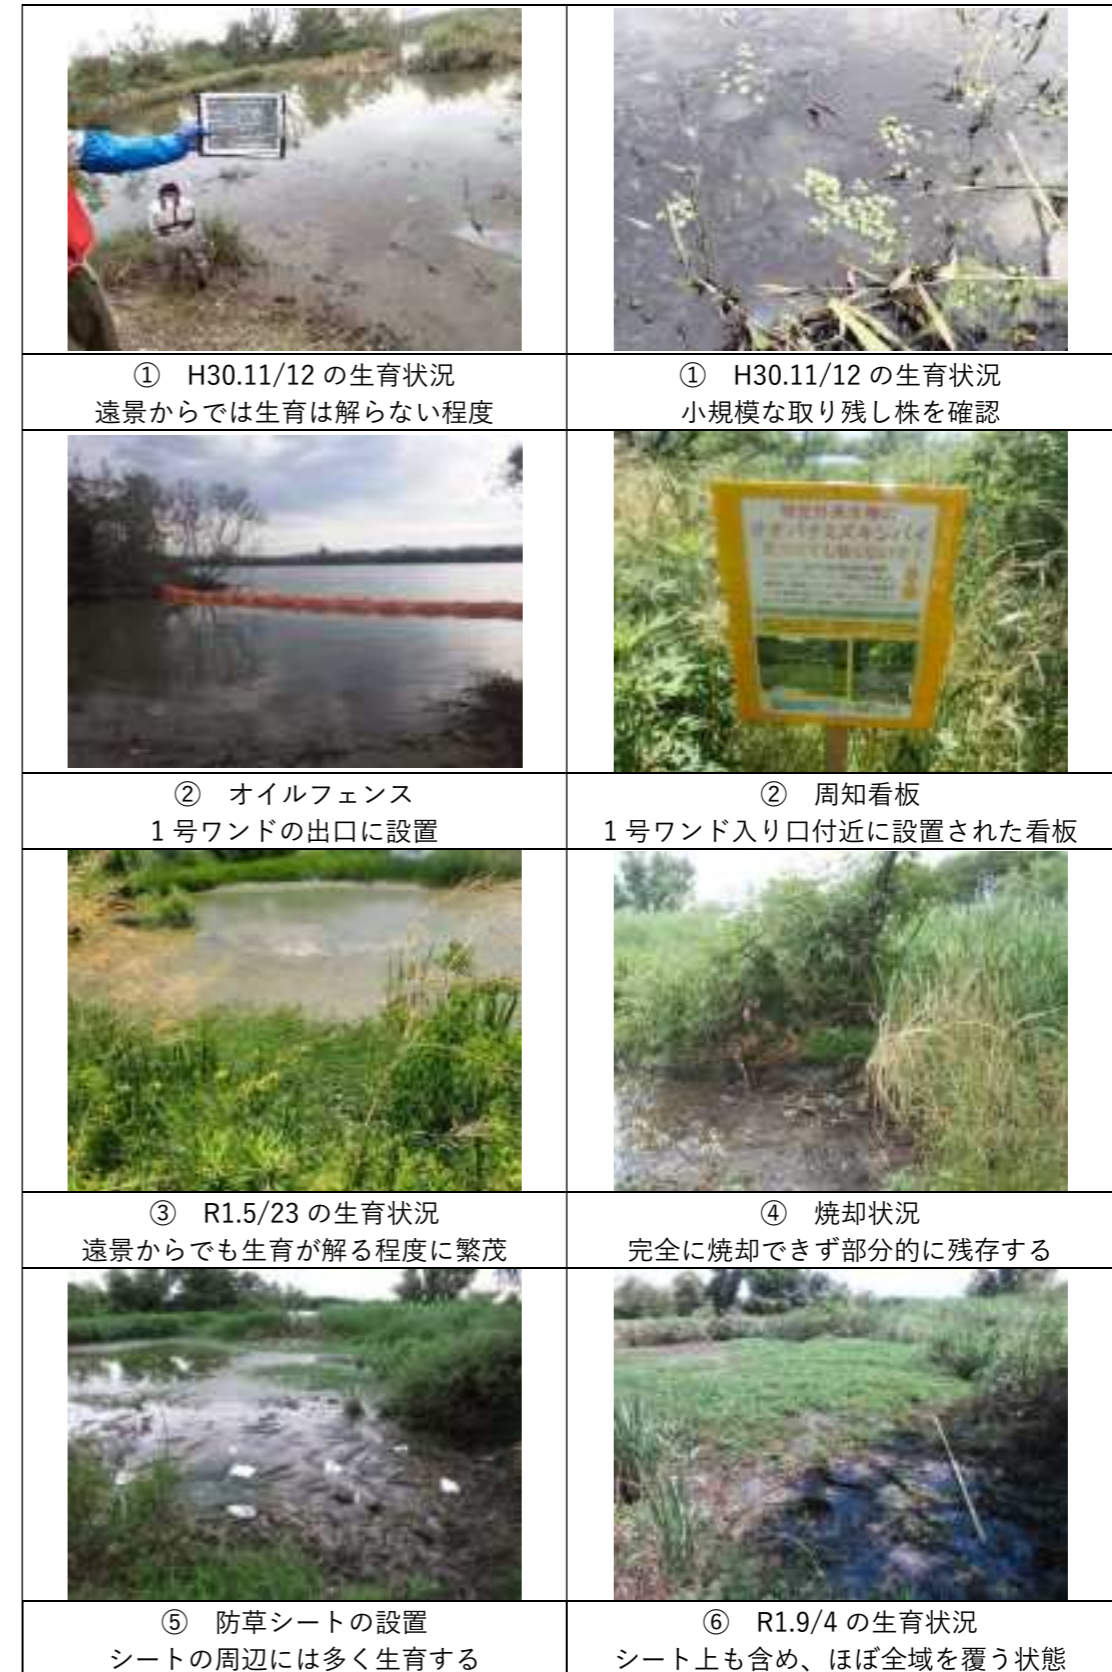
図3.4 鳥飼1号ワンドにおけるオオバナミズキンバイの状況と対策

年度	月日	実施内容	備考	写真 No.
H30	5/17	生育確認(他調査時)	・ 開口部付近で確認	
	5/29~6/4	維持作業による除去	・ 除去量 0.290t	
	7/26	生育確認(夏季調査)	・ 開口部や水際で確認	
	8/23・27・9/1・3	維持作業による除去	・ 除去量 4.490t	
	9/19	生育確認(秋季調査)	・ 開口部や水際で確認	
	11/3	維持作業による除去	・ 除去量 0.068t	
	11/12	生育確認(秋季調査)	・ 取り残しを確認し、現地視察を要請	①
	11/12	現地視察(上原部会長)	・ 角野委員への助言依頼と鳥飼ワンド周辺の再確認の指示を受けた。	
	11/15	生育確認(追加調査)	・ 鳥飼1号堤防側及び鳥飼3号・5号下流でも生育を確認した。	
R1	11/30	現地視察(角野委員)	・ 春先に除去する方が良い ・ 開口部からの流出を防止する⇒オイルフェンスと看板の設置した	②
	5/23	生育確認(他調査時)	・ 生育範囲の拡大を確認	③
	6/7・13・14・18	維持作業による除去(98m ² の焼却)	・ 単純除去が繁茂を引き起こすことが想定されたため焼却を実施	④
	7/5	防草シート設置(2×5m×3箇所)	・ 焼却後の再生が速いため、防草シートによる被覆を実施	⑤
	9/4	生育確認・除去	・ 防草シート上も含め全域で繁茂	⑥
	9/12	生育確認・除去	・ 除去により水域の生育範囲を縮小	
	9/25	生育確認・除去	・ 除去により水域の生育範囲を縮小	
	10/2	生育確認・除去	・ 除去により水域の生育範囲を縮小	
	10/18	生育確認・除去	・ 除去により水域の生育範囲を縮小	
	11/21	生育確認・除去	・ 水域の生育個体の除去完了 ・ 水域のシート下部の生育確認 ・ 陸域生育範囲でシートの被覆	
12/21	河川レンジャーとの試行除去	・ 3号ワンドの一部の水域個体を除去		
1/22	生育確認・除去	・ 一部の陸域個体を抜き取りにより除去

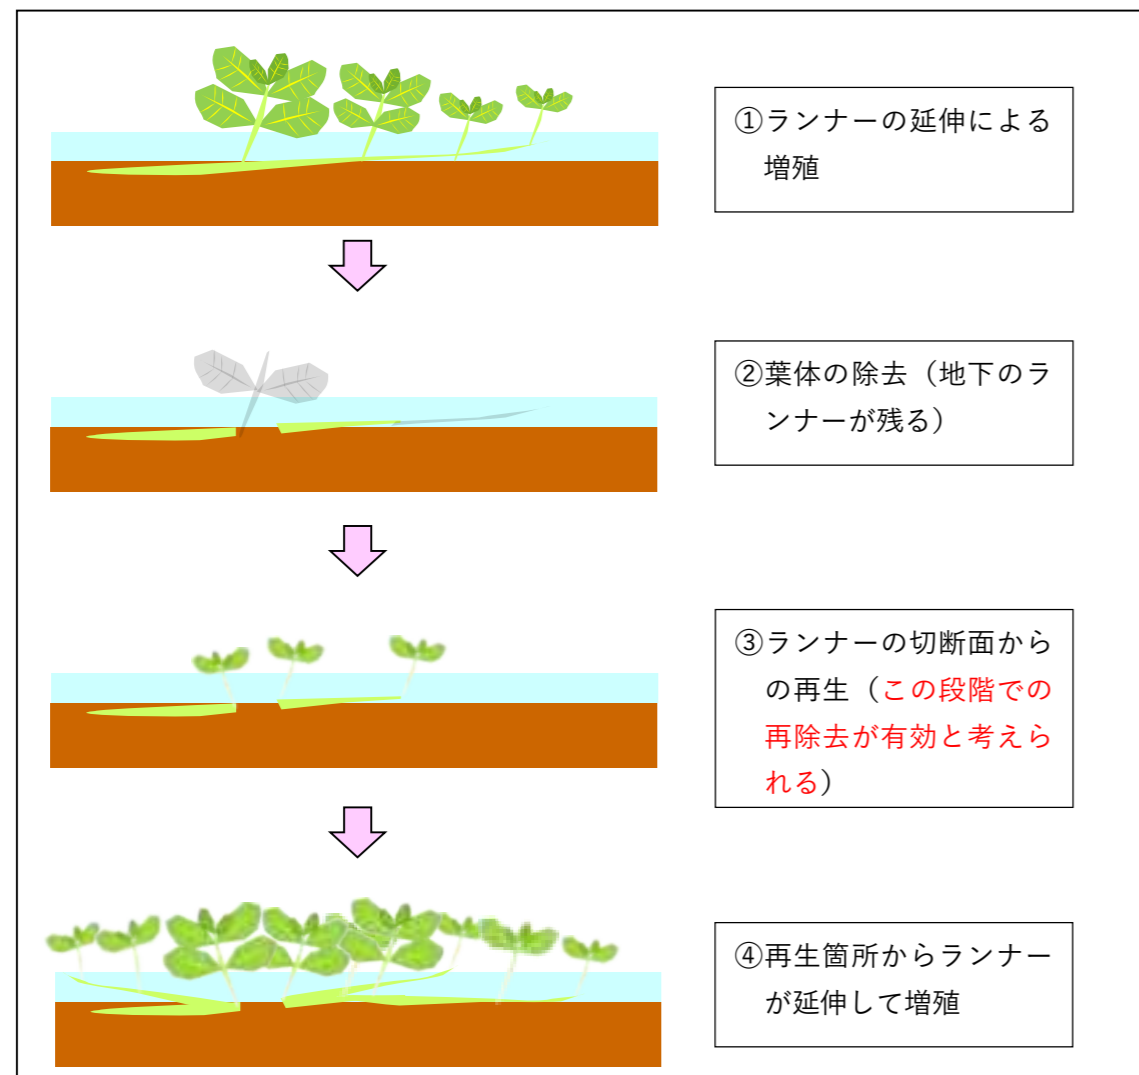
図3.5 除去による増殖の加速（イメージ）

オオバナミズキンバイは地下茎等からも再生すると言われている。一方で地上部の茎は張力に強くなく、引き抜き等により容易に切断される。したがって、除去の際は、茎が切断されないように注意しながら引き抜く必要がある。しかし、大量の除去を実施している最中には、途中で切断してしまうケースは少なくない。そうやって、地下茎が残った状態になると、その切断面から短時間で再生する。これが、除去が繁茂を引き起こす機構と考えられる。

上述のとおり、どれだけ注意して引き抜きを行っても、相当な頻度で切断は起こりうる。また、除去前から何らかの要因で切断が生じている場合も鑑みると、切断面から再生する株を手がかりに地下茎を探して（図 3.5 中の③の状態）、除去する方が効率的と考えられる。そのために、再生時間を考慮した頻繁な除去作業が必要となる。

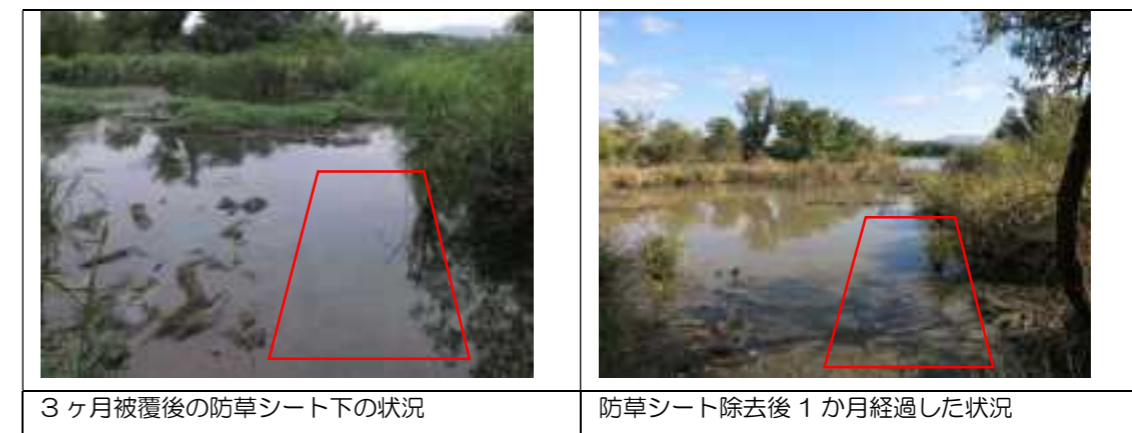
図3.6 防草シート設置3ヶ月後の状況とその後の経過状況

さらに、3ヶ月水域で被覆した防草シートの下では、植物体は分解（消失）して確認することができなかった。このような状態になった後に、防草シートを除去しても再生は確認されなかった（図 3.6 参照）。

このため、水域におけるオオバナミズキンバイの繁茂抑制に際しては、被陰することが有効と考えられる。

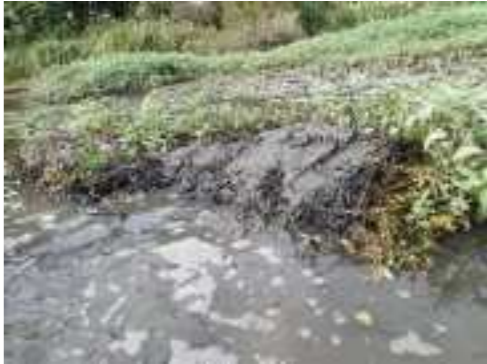
手順	作業内容	イメージ
④	地下茎を含んだ泥を被せた状態。こうすることで、群落を縮小させるとともに、泥が被覆材となるため、重ねられた部分のオオバナミズキンバイの生育状況が悪化する。（オオバナミズキンバイは光が少ないと生育が悪化する）

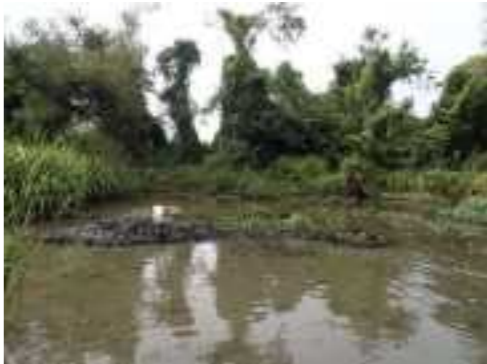
⑤	この泥が「堤防」の役割を果たすので、水位が変動しない場所では、内側のオオバナミズキンバイを踏圧することで、再生速度を低下させる効果もある。（水位変動がある場所では、踏圧によって千切れた草体が分散する可能性がある）

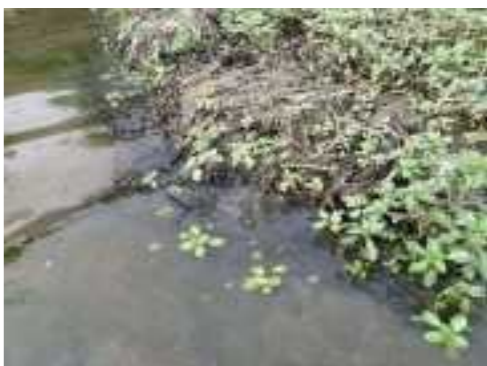
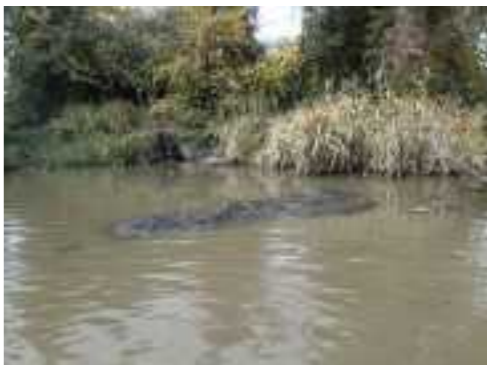
⑥	除去後から7日経過した状態。泥を被せた場所ではオオバナミズキンバイの生育が少なく、この泥の下にある“ひっくり返して”重ねられたオオバナミズキンバイの大半は腐敗が始まっており、再生は部分的である。この状態で手順①に戻り、一連の作業を繰り返すことで、草体の揚陸・処理をせず、段階的に除去でき、取り残して再生した株も効率的に発見できる。最後は防草シートを被覆して除去する。

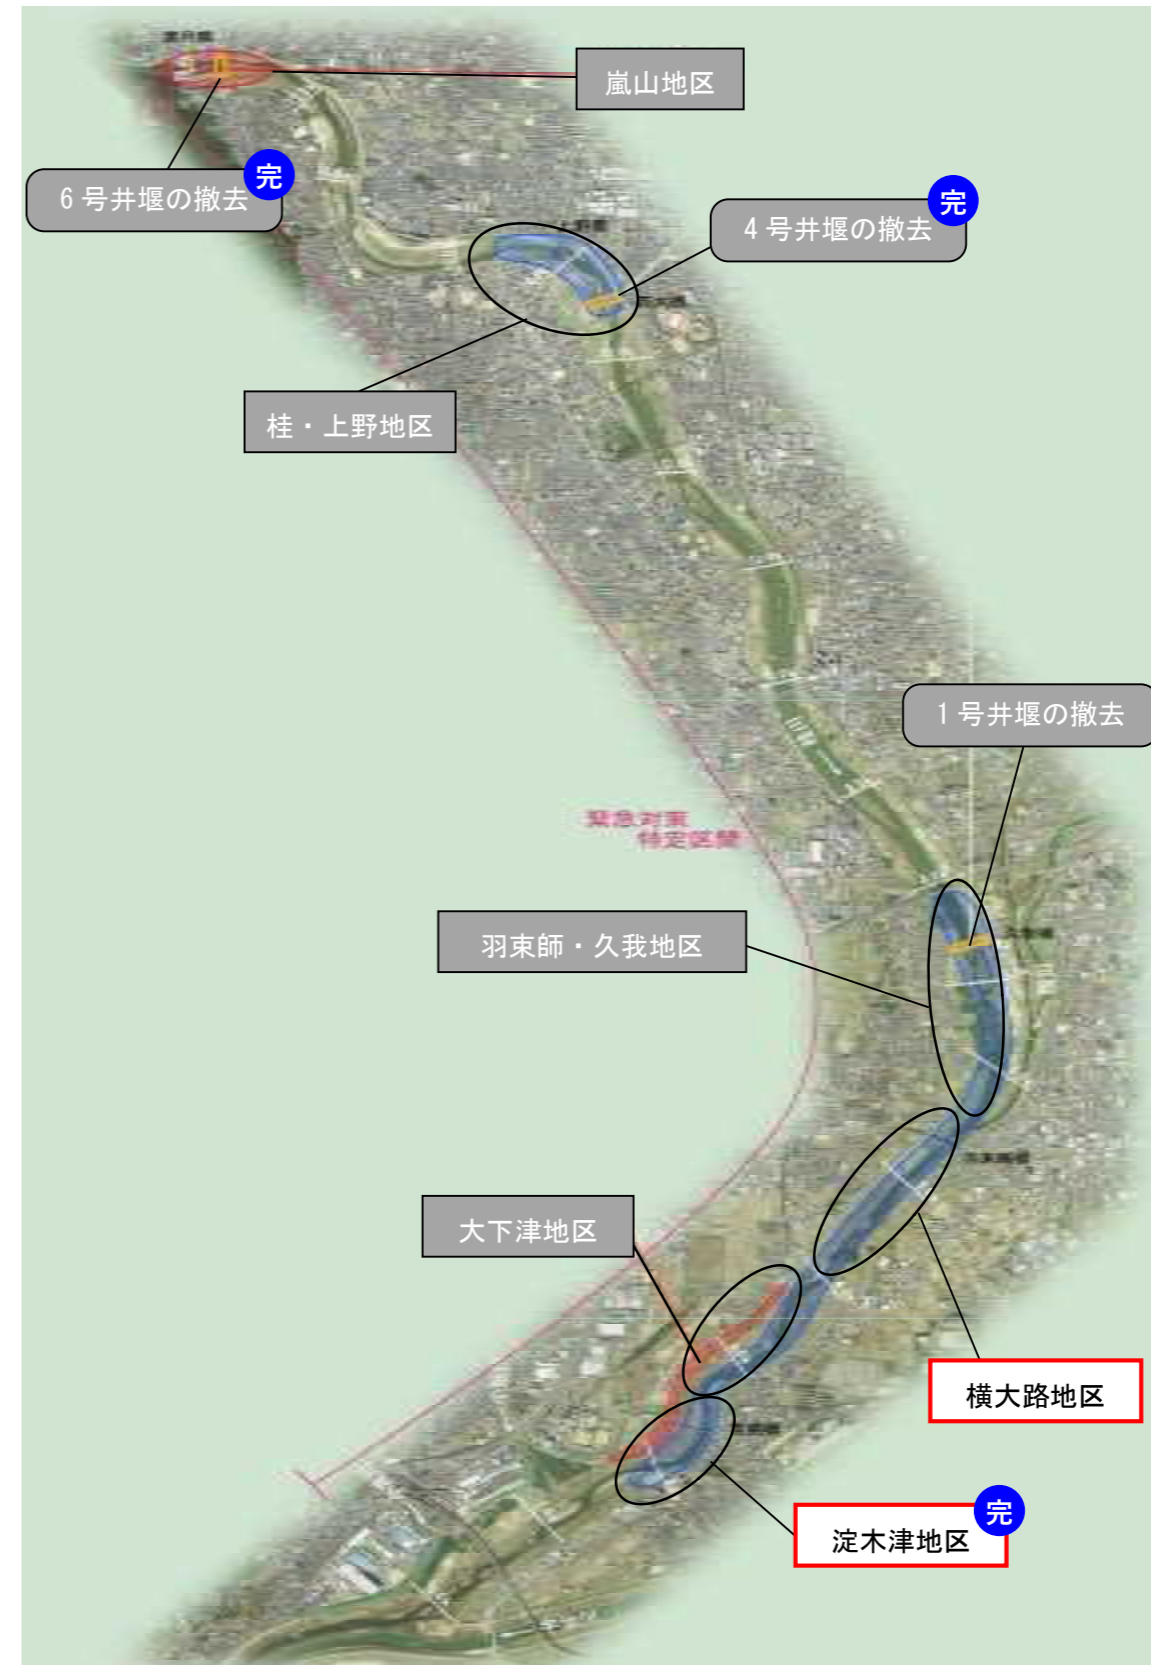
図 4.3 桂川緊急治水対策 工事箇所平面図

桂川の段階整備（図 4.2）において、次期整備段階である平成 16 年台風 23 号洪水対応での河道掘削形状について設定する。検討対象区間は平成 16 年台風 23 号洪水対応での河道掘削対象区間である横大路地区とする。河道掘削形状は治水面（流下能力の確保）だけでなく環境面に配慮した掘削形状とする。
