令和元年度 淀川環境委員会 各 部 会 か ら の 報 告

令和 2 年 7 月

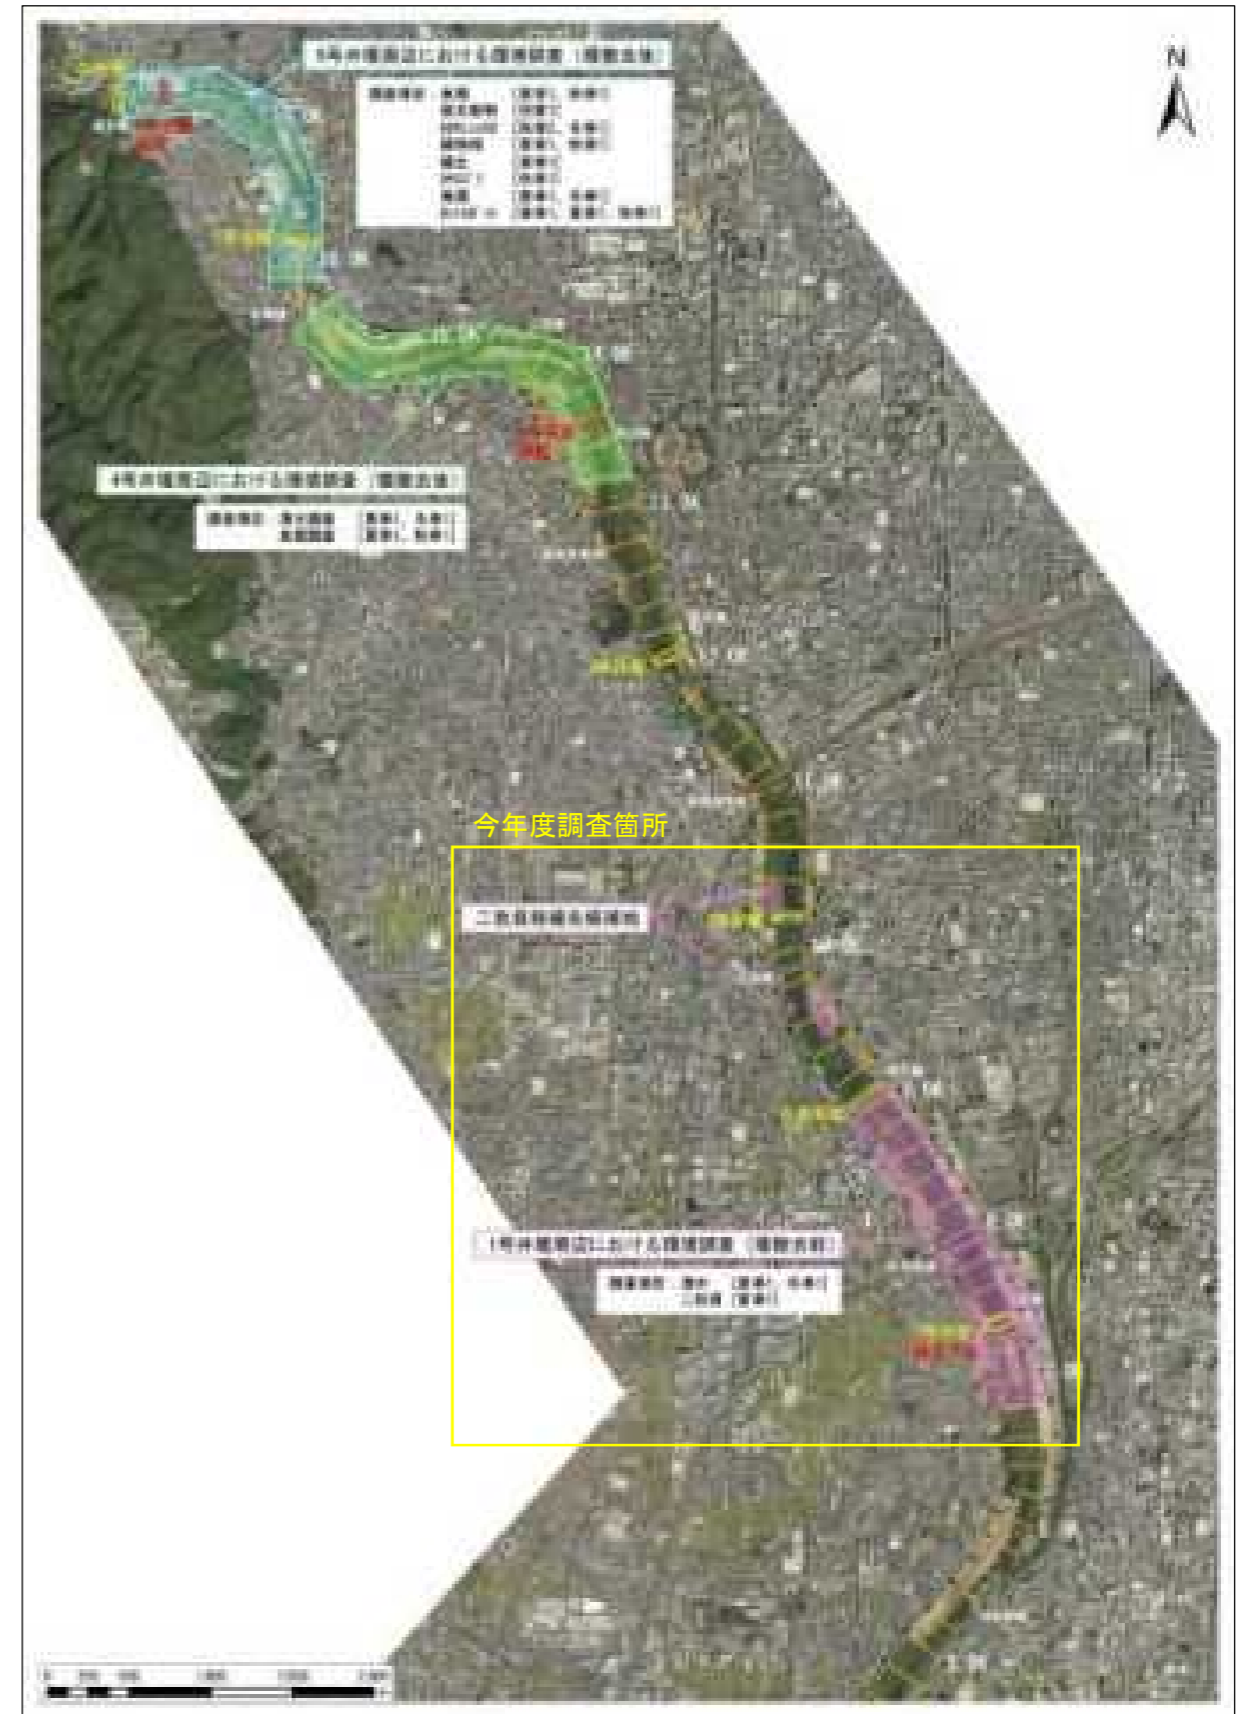
図4.4 桂川下流域の調査位置（全体図）

図4.4に調査位置を示す。

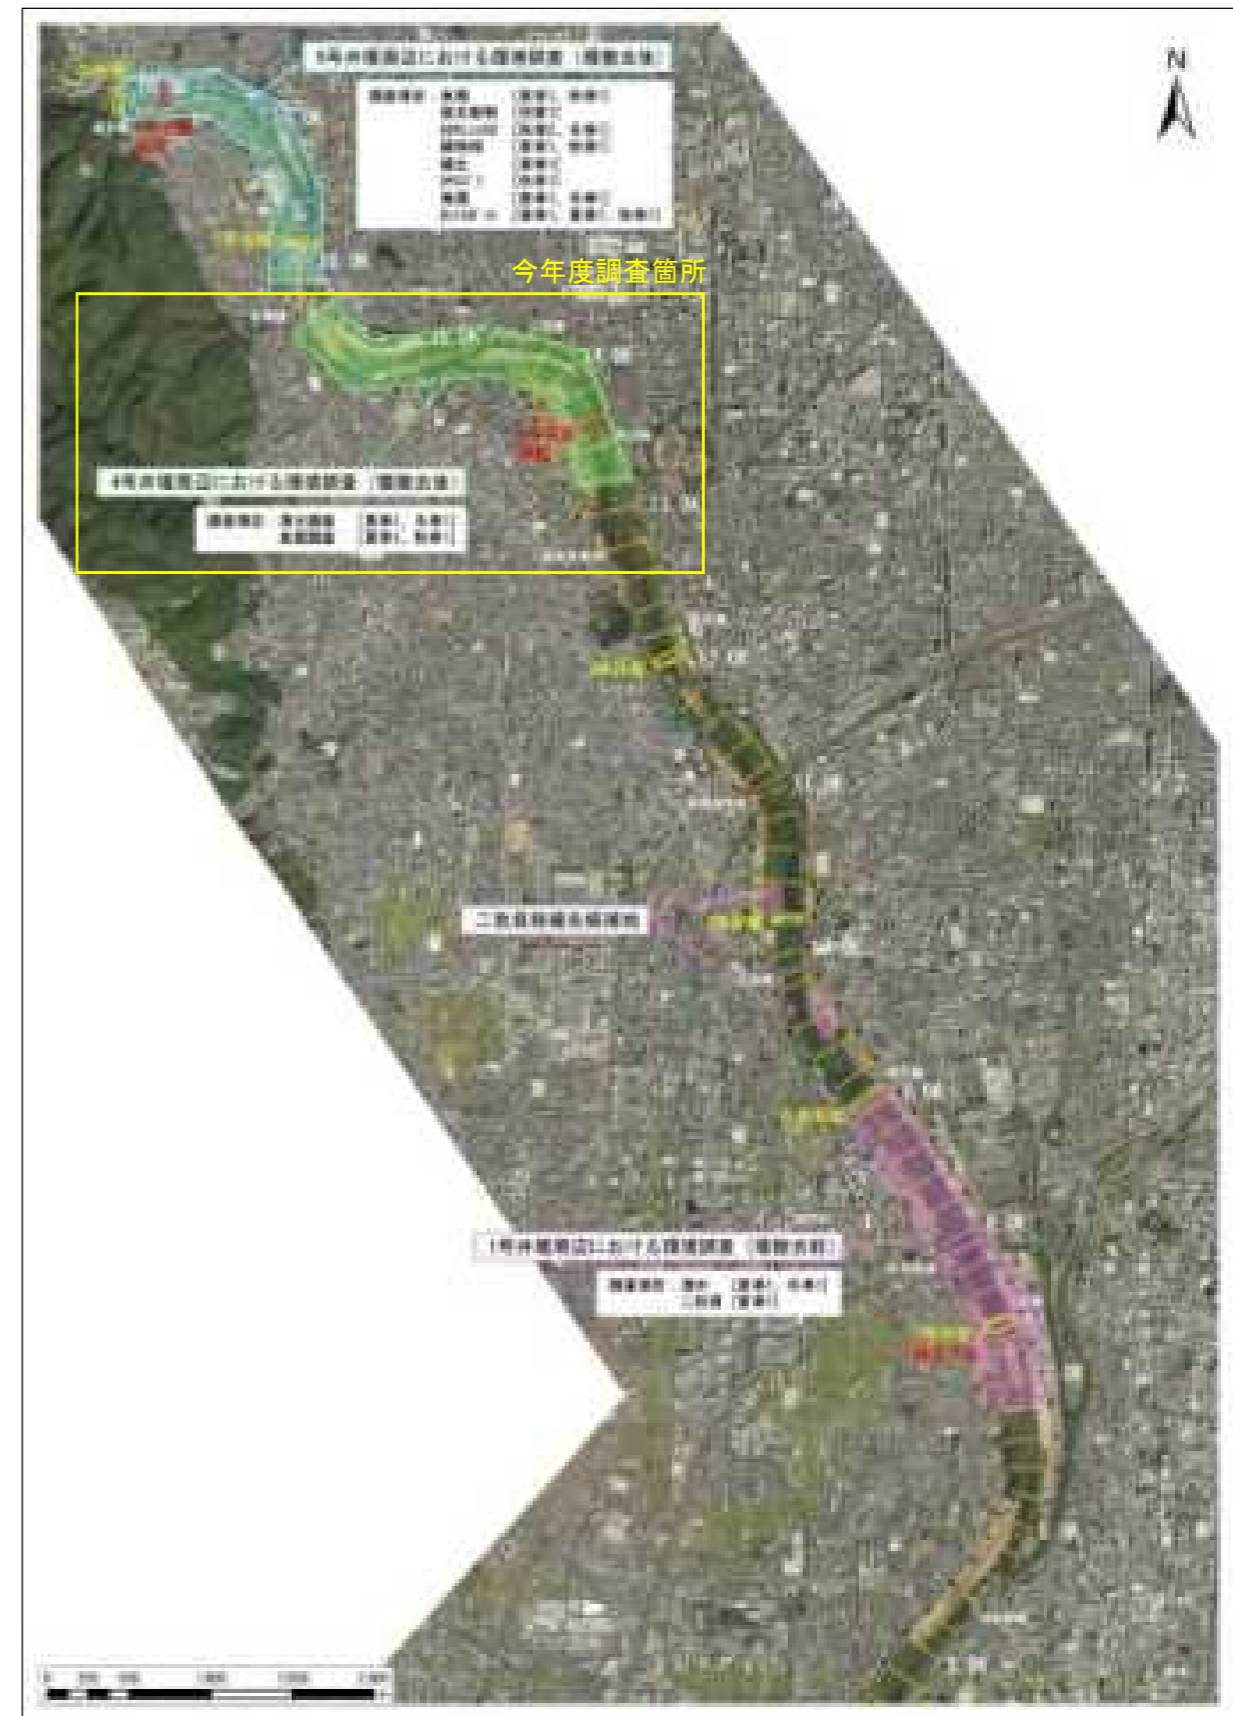
図4.5 桂川中流域の調査位置（全体図）

図4.5に調査位置を示す。

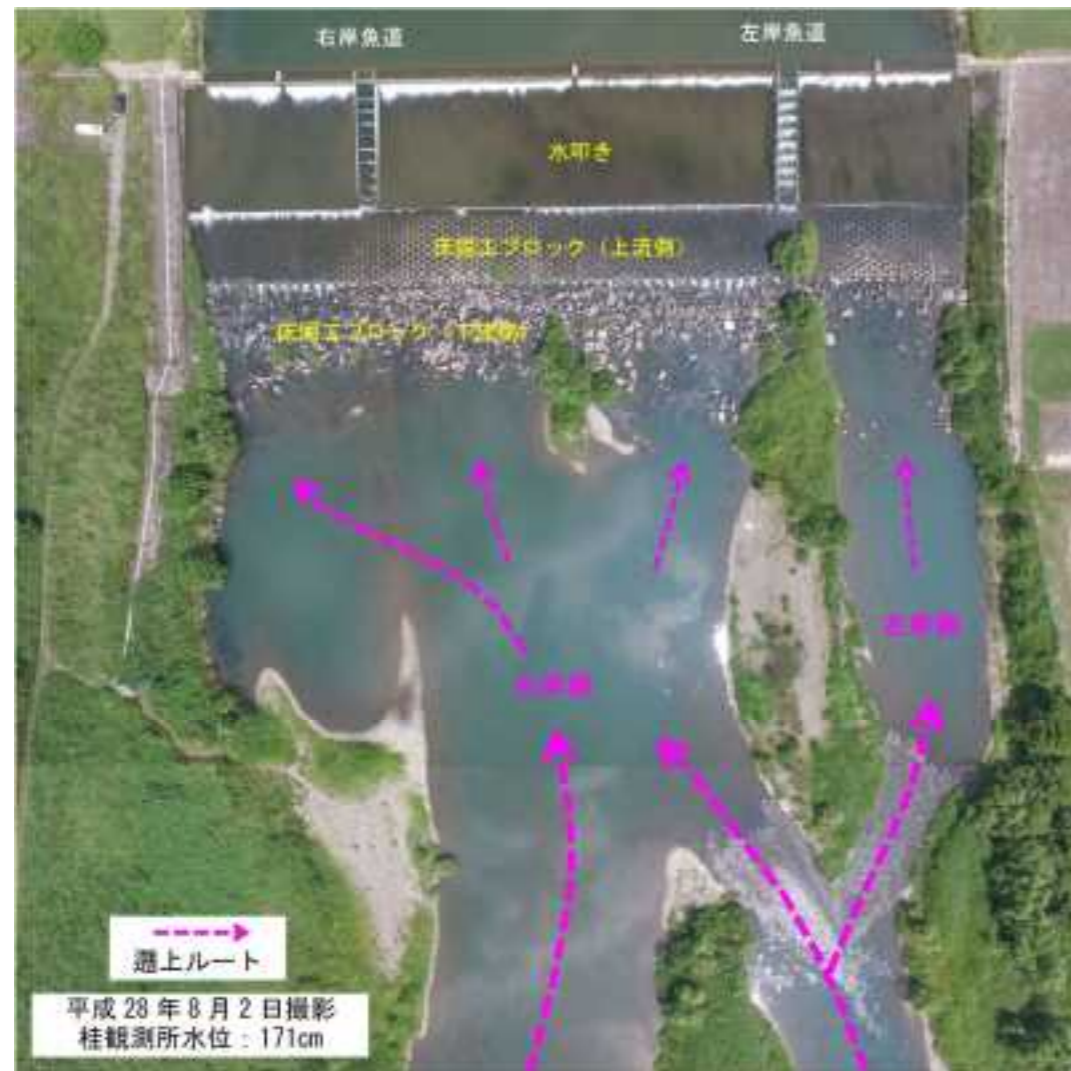
図 4.7 3号井堰周辺までの遡上ルート

- ・3号井堰下流は右岸側の河川幅が広く、流量も多いことから、本川右岸側が主な遡上ルートと考えられた。
 - ・低水位時において、低水位時は魚類の遡上活性が低く、遡上しない可能性もあった。そのため、平水～豊水を主な対象として、対策の検討を進めた。
 - ・魚道の側壁方向から遡上するアユの個体数と魚道の下流端から遡上するアユの個体数を比較するため、魚道の下流端と上流端にそれぞれトラップを設けたことにより、魚道の側壁方向から遡上するアユの個体数が多いことを実証できた。
- その結果から、水叩き部分の蝸集を前提としてアユを魚道に誘導する方法について検討してきた。

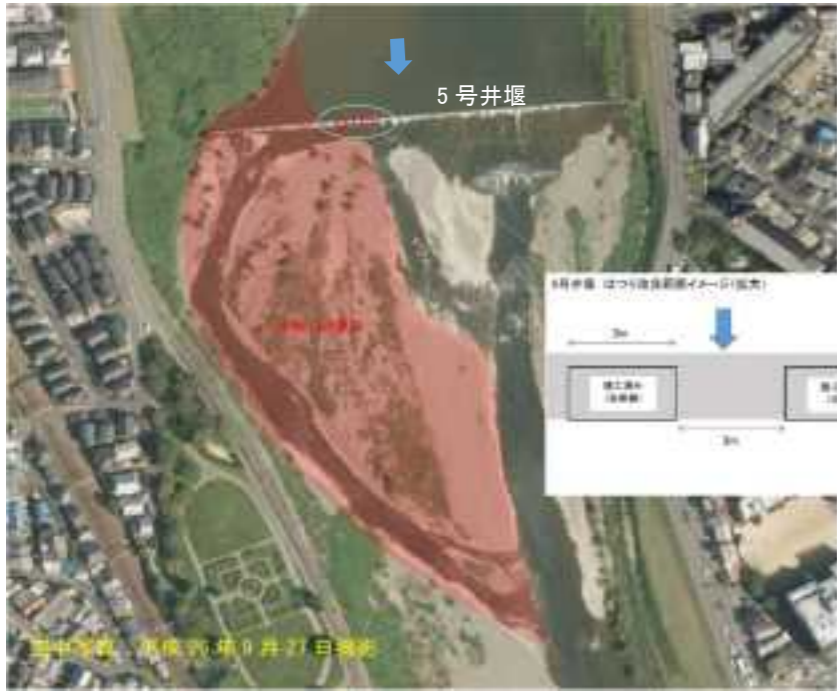
改良箇所位置図

第5回桂川における魚ののぼりやすい川づくりWG(令和元年11月19日)の指導をもとに切り欠き改良を実施した。

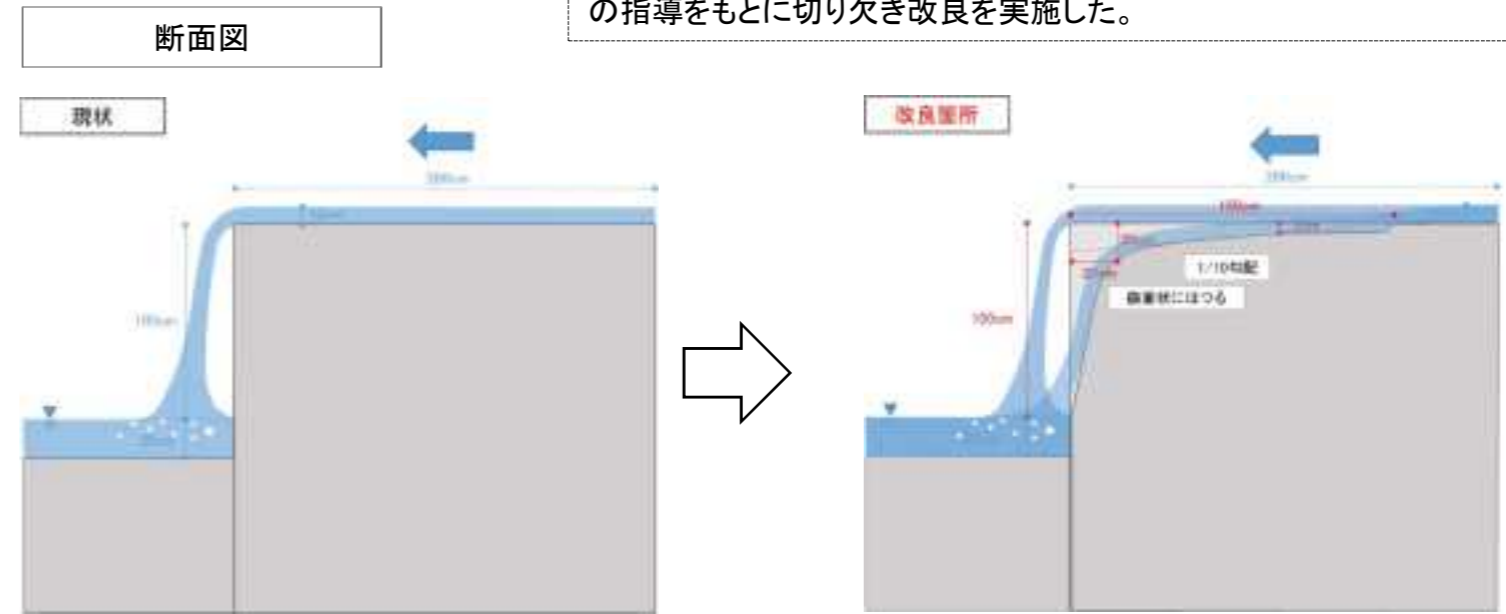
改良概要

- 増水時は呼び水、減水時は遡上ルートとして機能するように、施工済み切り欠き改良箇所の横に溝の切り欠きを入れる。
- 形状は水位によって流況、水深が変化するようにV字とする。
- 剥離流が発生しないように堰下流側に鉛直方向の切り欠きをいれる。また、角は曲面状にはつる。
