令和3年度 淀川環境委員会 各部会からの報告

1. 水域環境部会

1-1 淀川 汽水域に関連したワーキング・グループの構成

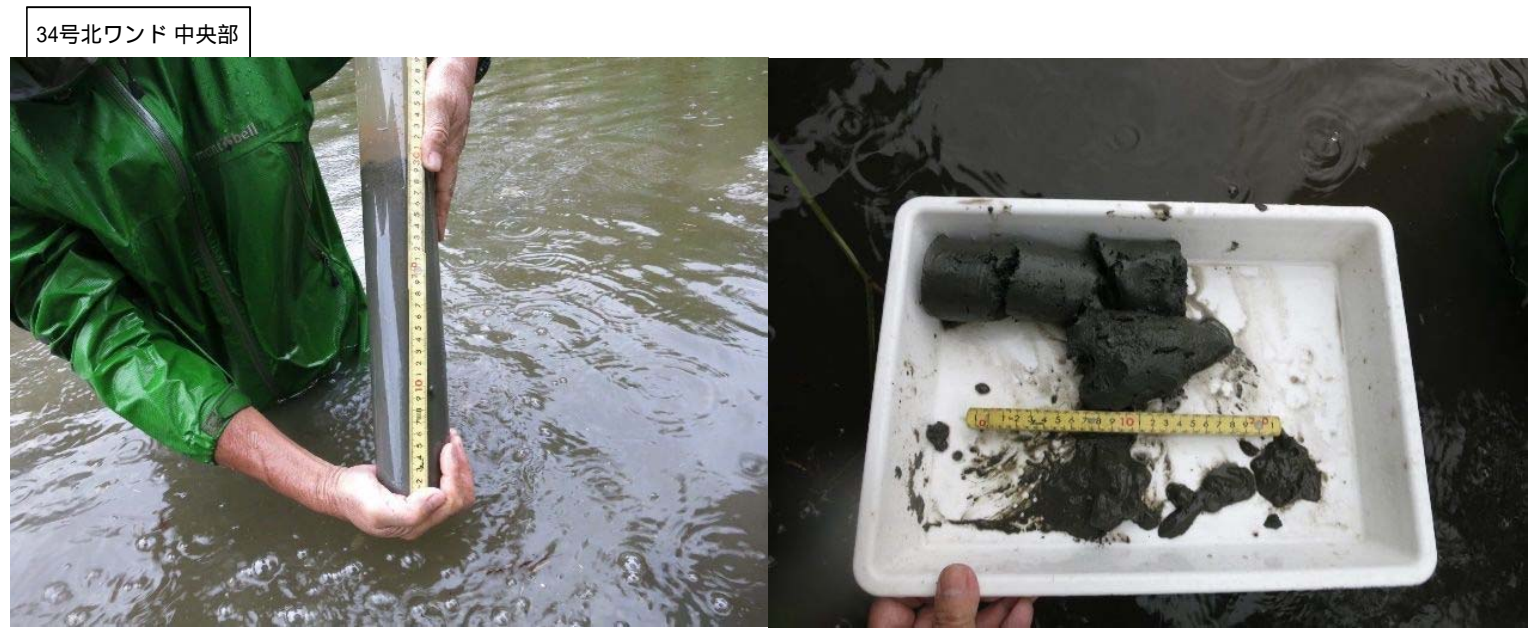
●34号北・35号北ワンドの水質・底質の現状 (2021.8.17)

■ 2021(令和3)年8月17日に34号北、35号北ワンドにおいて水質・底質調査を実施した。34号北ワンドにおいて、水深は最小54cm、泥質層の厚みは最大31cm、底層DOは最小0.07mg/L、35号北ワンドにおいて、水深は最小51cm、泥質層の厚みは最大27cm、底層DOは最小0.12mg/Lを記録した。両北ワンドにおいて、泥質層は厚く、底層DOは低いことから、二枚貝の好適な生息場として機能していない可能性がある。

調査ワンド 城北ワンド 34北				調査ワンド 城北ワンド 35北			
測定箇所	下流側 (接続水路近く)			測定箇所	中央部		
測定時刻	15:15			測定時刻	14:26		
濁度	22	NTU		濁度	11.5	NTU	
水温	25.2	°C		水温	25.4	°C	
pH	6.97			pH	7.78		
電気電導度	9.14	mS/m		電気電導度	10.2	mS/m	
表層DO	6.35	mg/l		表層DO	5.23	mg/l	
底層DO	0.09	mg/l		底層DO	0.12	mg/l	
泥厚	max	26	cm	泥厚	max	20.5	cm
	min	25	cm		min	20	cm
水深		54	cm	水深		54	cm
測定箇所	中央部			測定箇所	下流側		
測定時刻	15:25			測定時刻	14:40		
濁度	15.5	NTU		濁度	14.3	NTU	
水温	25	°C		水温	25.2	°C	
pH	7.25			pH	7.89		
電気電導度	8.81	mS/m		電気電導度	10.16	mS/m	
表層DO	5.86	mg/l		表層DO	5.35	mg/l	
底層DO	0.07	mg/l		底層DO	4.39	mg/l	
泥厚	max	31	cm	泥厚	max	17	cm
	min	30	cm		min	16	cm
水深		70	cm	水深		51	cm
測定箇所	上流側			測定箇所	下流側(沖)		
測定時刻	15:35			泥厚	max	27	cm
濁度	12.1	NTU			min	25	cm
水温	25.1	°C		水深		68	cm
pH	6.95						
電気電導度	9.3	mS/m					
表層DO	5.65	mg/l					
底層DO	0.21	mg/l					
泥厚	max	23	cm				
	min	22.5	cm				
水深		59	cm

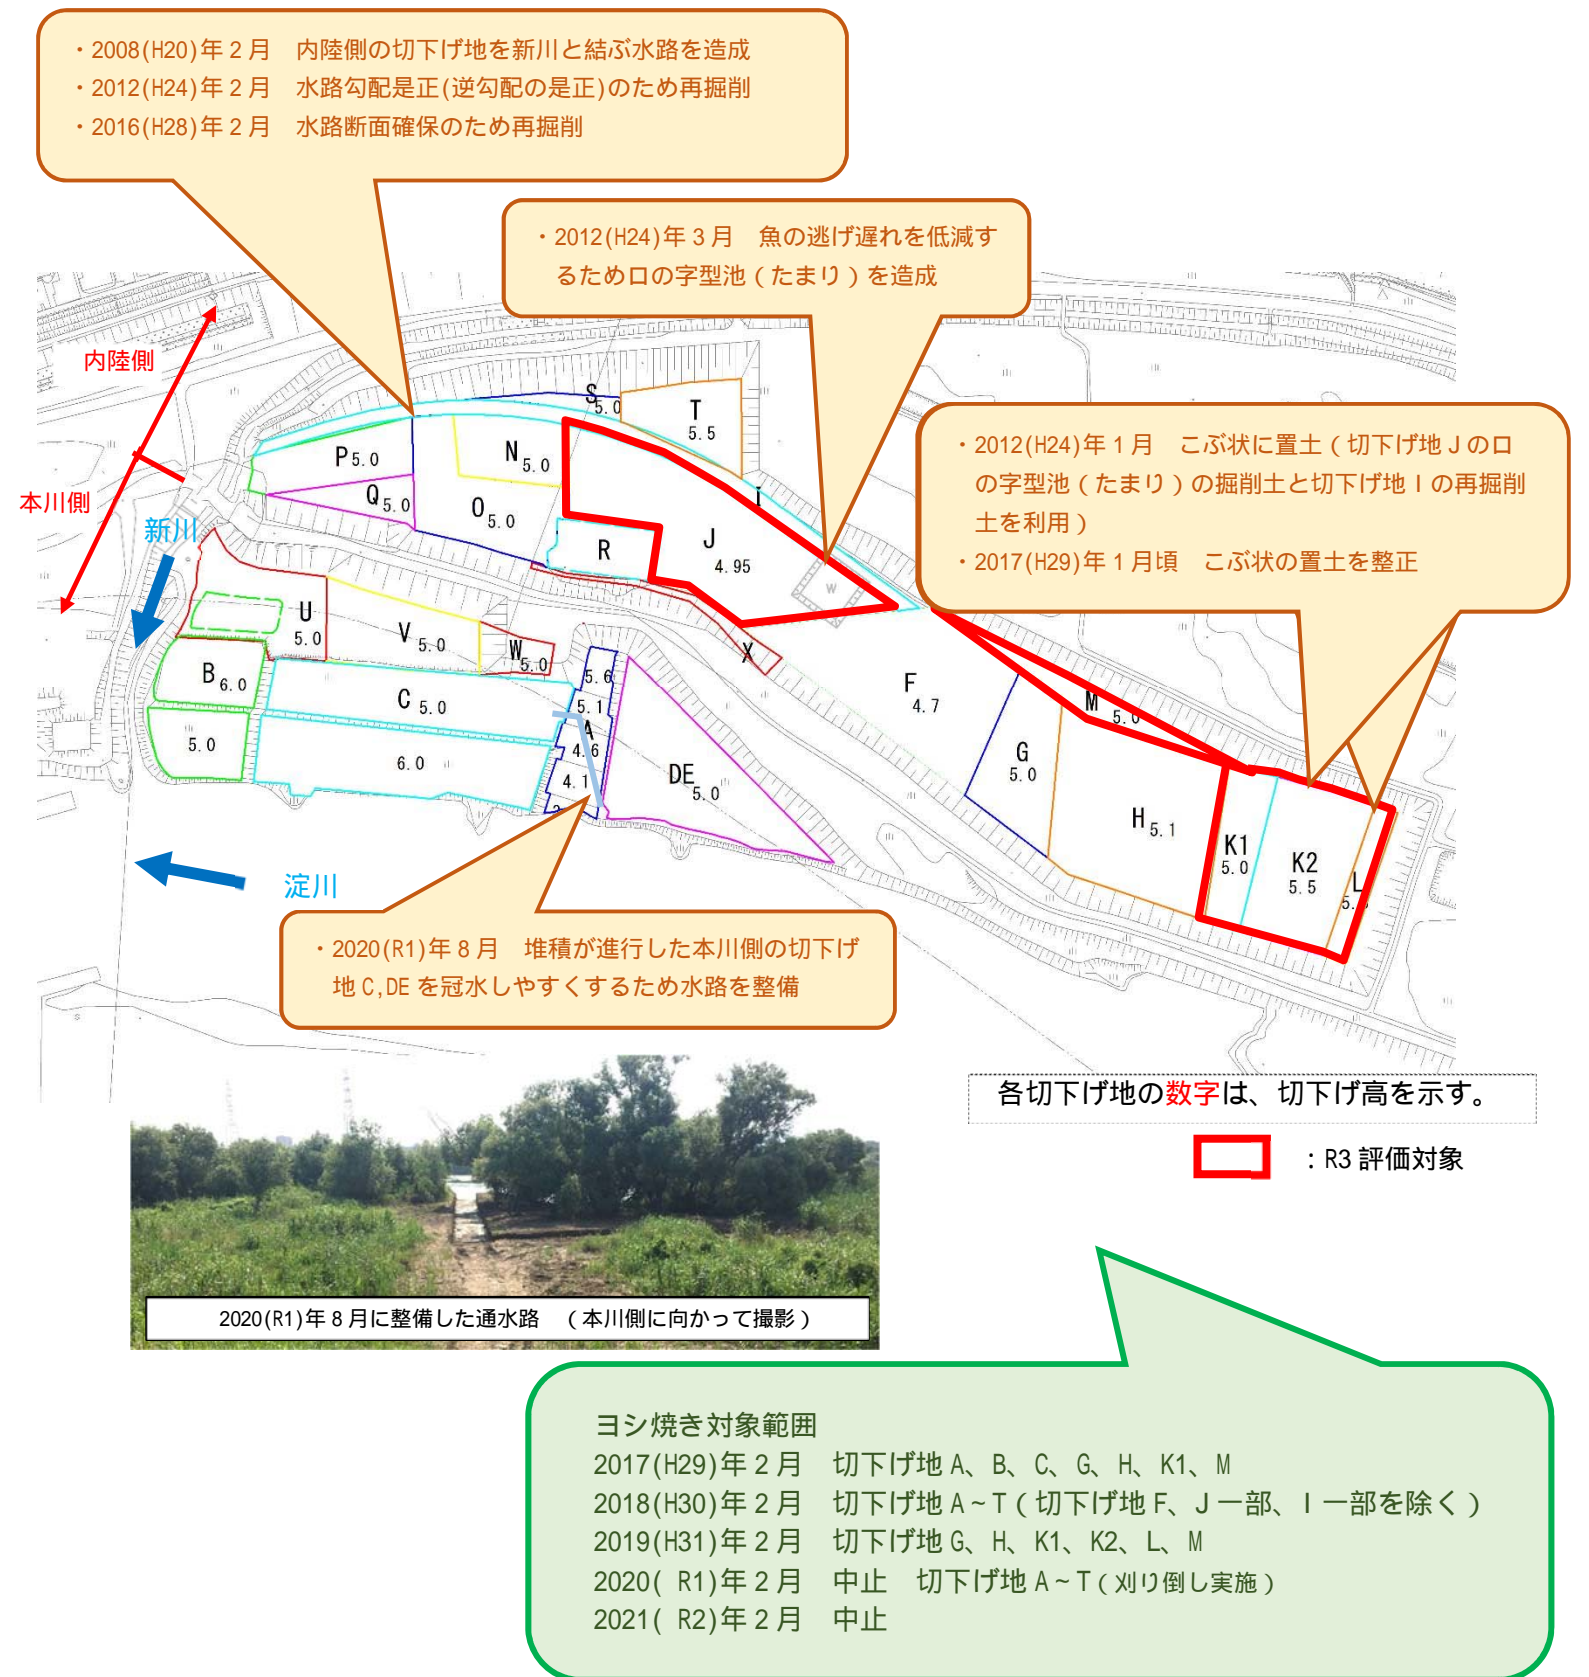
図3 切下げ地位置・切下げ地整備高さ・切下げ地整備後の維持的措置

2020(R1)年8月において、堆積が進行した本川側の切下げ地を冠水しやすくするため水路を整備した。本年度の切下げ地の評価は、昨年度に続いて切下げ地J~切下げ地Mを対象とした。次ページ以降に切下げ地の評価(案)を示す。

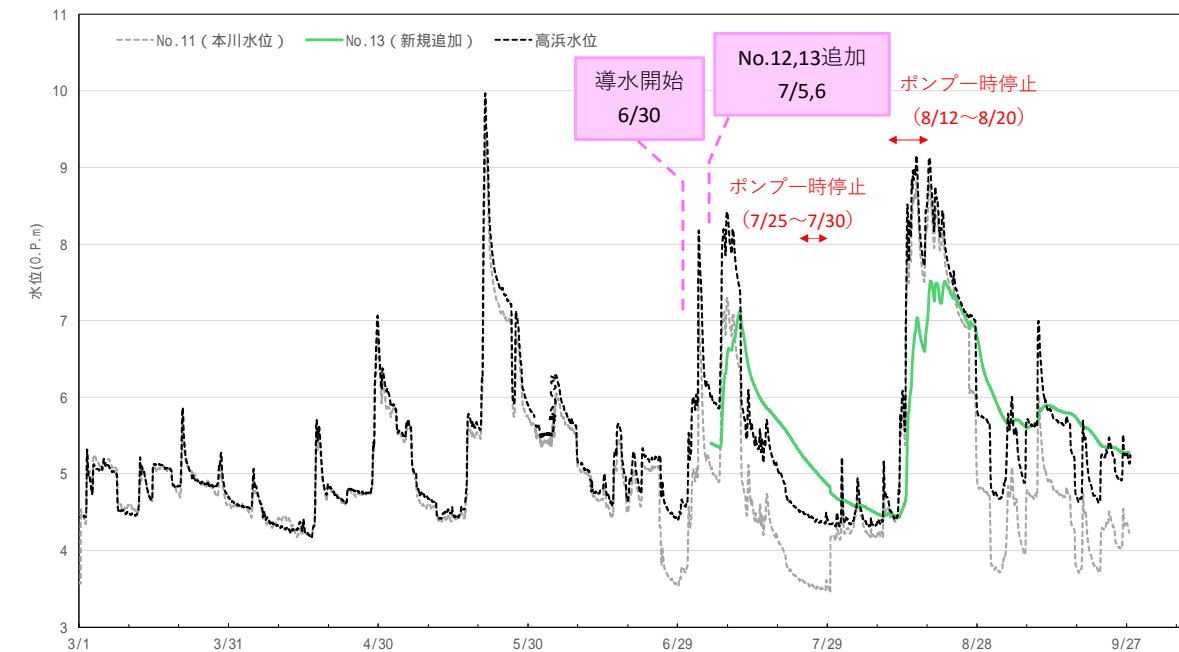
図 49 中間的切下げ付近 地下水位と本川水位

既往の水位観測地点に加えて、新たな水位観測地点を 2021 年 7 月 5 日に中間切下げ候補地に近接する箇所に設置している (No.13)。本川水位の上昇時には、地下水位は上昇している
