台風21号と前線による淀川の出水概要 及び河川整備の効果

[平成29年10月20日～23日]

国土交通省 近畿地方整備局
淀川河川事務所

淀川河川事務所管内台風 2 1 号出水概要

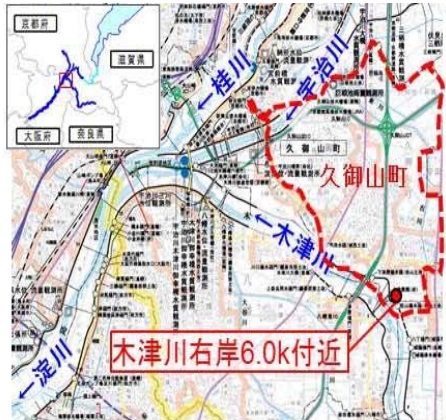
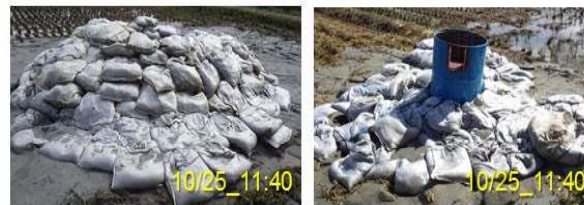
木津川における水防活動状況(久御山町)

- ▶ 久御山町消防本部及び久御山町消防団は、台風21号の出水時における木津川での複数に及ぶ基盤漏水への対応について、迅速かつ適切に水防活動を実施した。
- ▶ 久御山町は、宇治川と木津川に囲まれた旧巨椋池に位置する治水上不利な地形条件であることから、町消防本部では、平時の水防訓練の他、町職員や町消防団を対象とした水防工法の技術講習等を積極的に実践している。
- ▶ 今次出水における水防活動が緊急的に実施されたのは、水防団等の平時の訓練のたまものであり、水防工法の技術力向上の重要性が示された。

水防活動による釜段工の実施状況

■対策(釜段工)
堤防の住居地側の漏水口を中心に円形に土のうを積み上げます。溜まった水の水圧により漏水の噴き出しを和らげます。

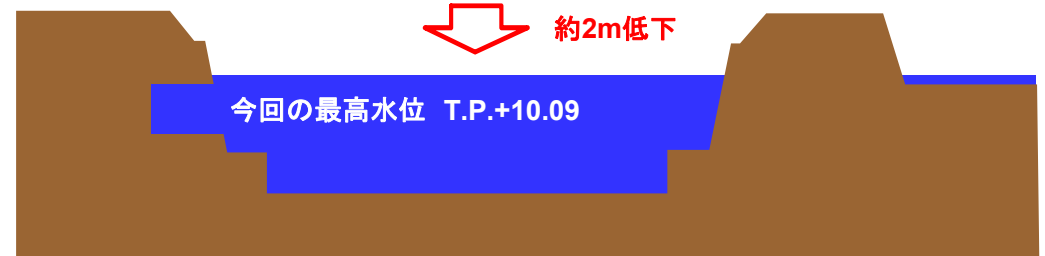
■大谷川の水位低減効果

今回のポンプの稼働により、**総排水量323万m³の内水**を排出し、大谷川の水位が**約2m低下**、浸水面積が**約357ha**、**約3,080世帯**の家屋浸水を**回避**。

ポンプ操作を行わなかった場合の想定水位 T.P.+12.1

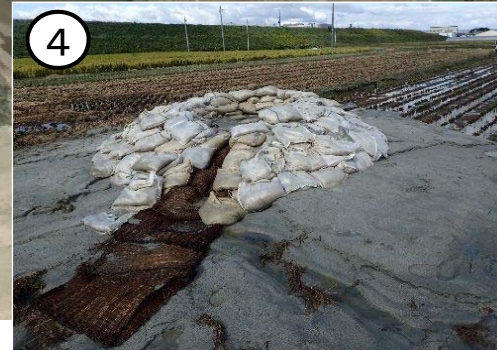
水防活動状況

釜段工法

対策(釜段工)
 堤防の住居地側の漏水口を中心に円形に土のうを積み上げます。溜まった水の水圧により漏水の噴き出しを和らげます。
