資料配付 九頭竜川・北川水系河川水質汚濁防止連絡協議会

九頭竜川水日野川支川系^{ひのがわ}狐川^{きつねがわ}(福井県福井市^{にしに}西谷2丁目)で油膜を確認

～現時点で影響報告はない～

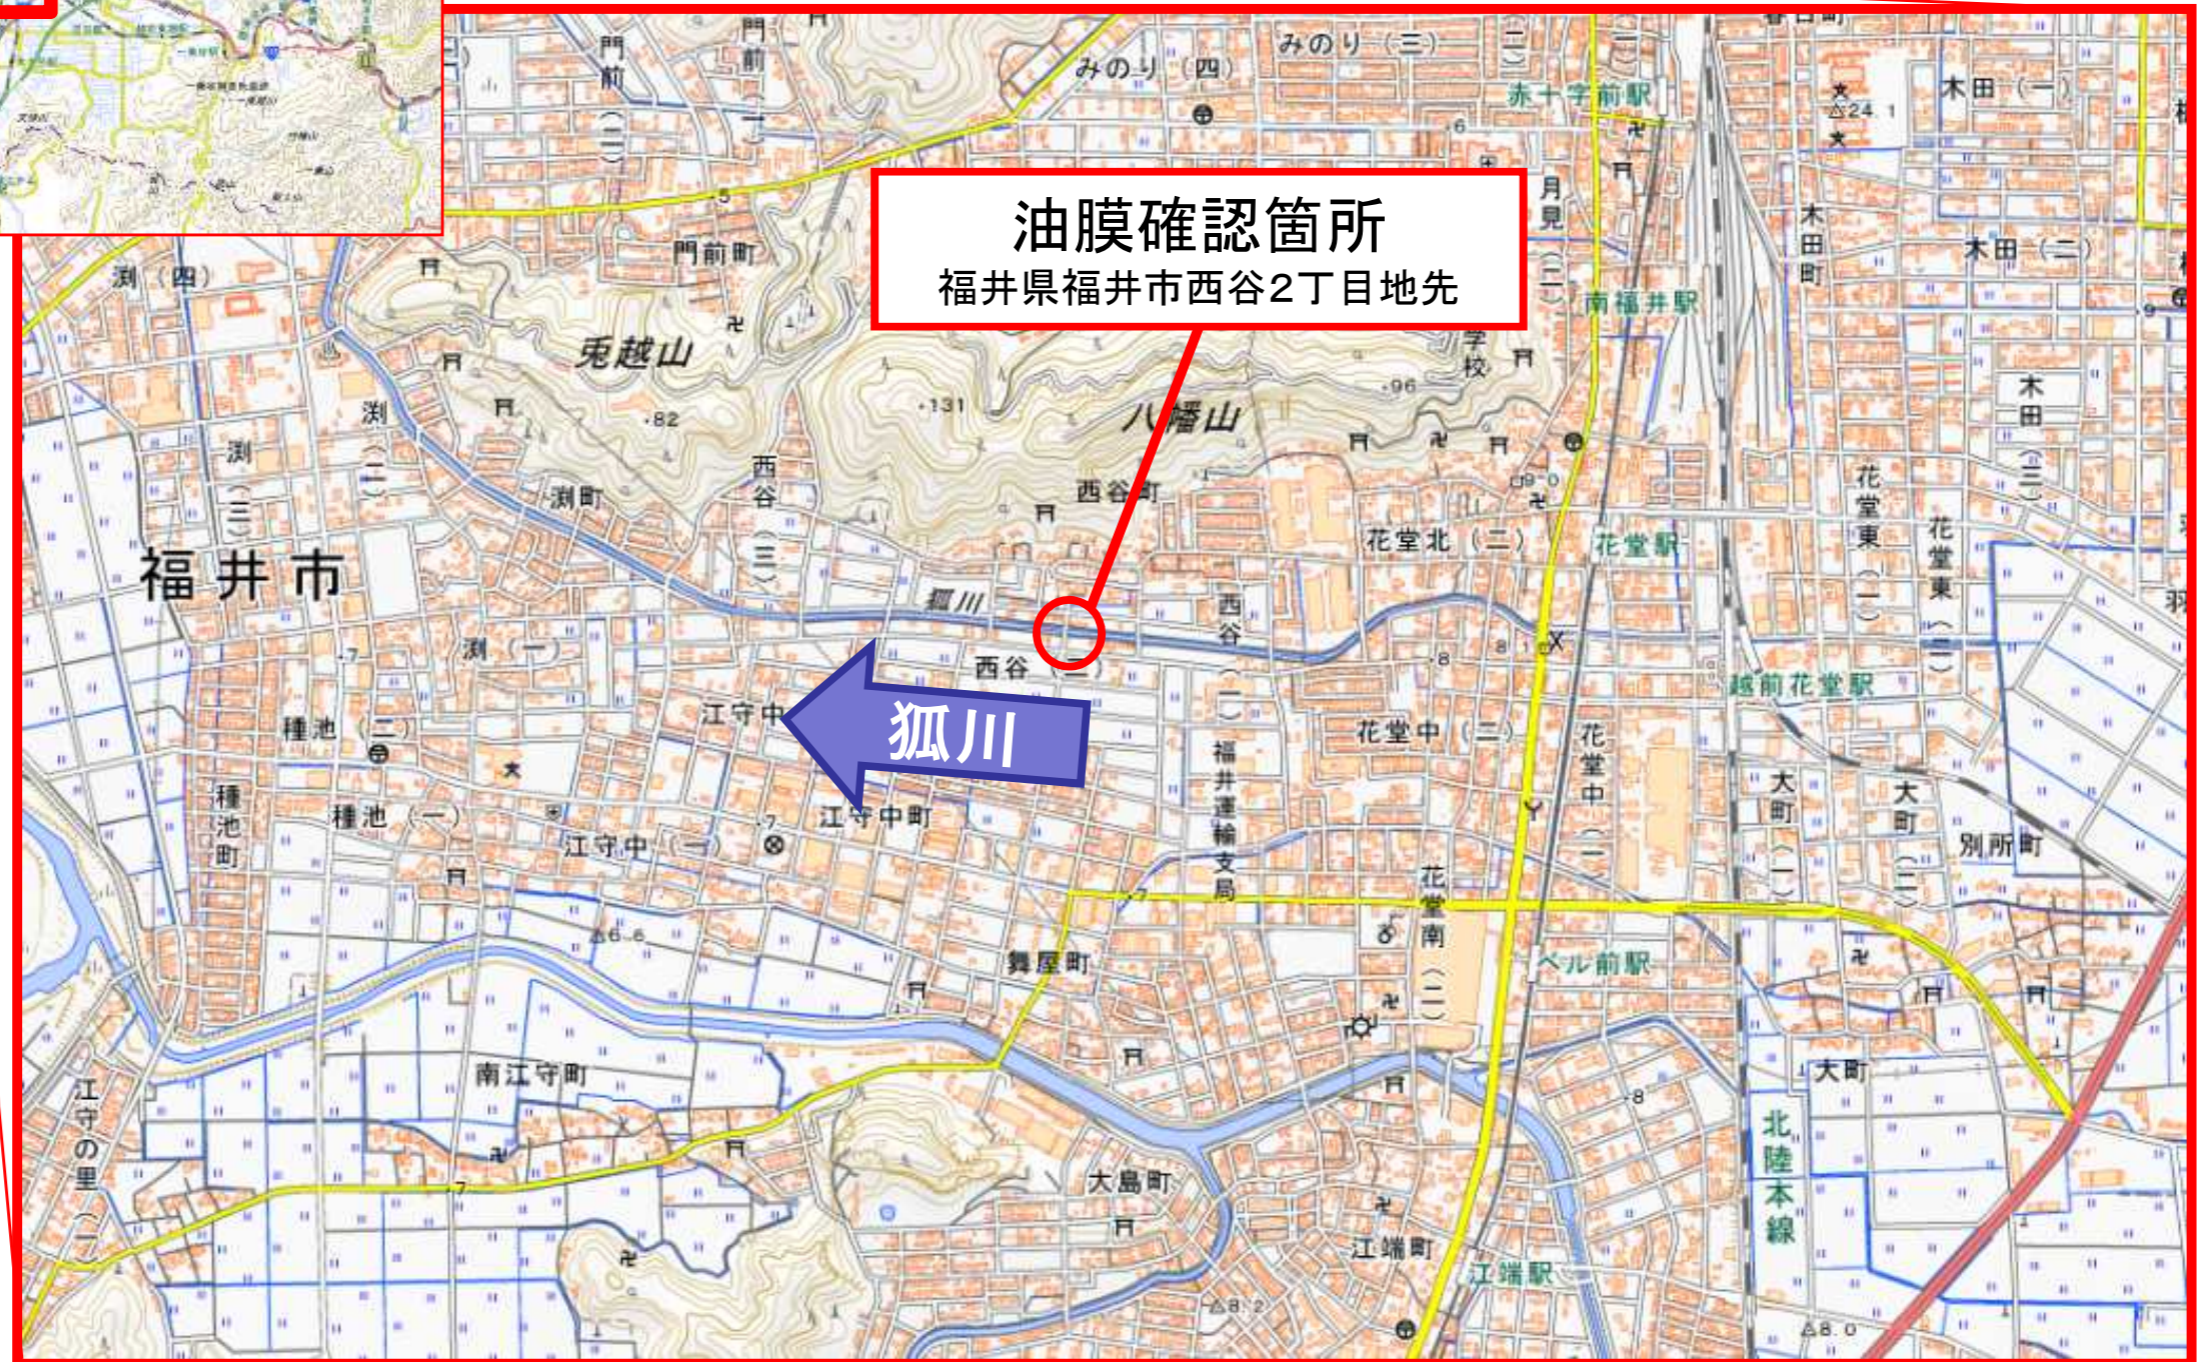
油膜が確認された箇所的位置

- 本日、8月14日7時31分頃、狐川^{だいもんぼし}の大門橋(福井県福井市西谷2丁目)付近において、油膜が確認されました。
- 10時40分頃までに、福井県福井土木事務所が、狐川に接続する側溝(福井市花堂北1丁目)にオイルマットを、狐川^{はなんどうぼし}の花堂橋(福井市花堂北2丁目)及び福新橋^{ふくしんぼし}(福井市福新町)にオイルフェンスを設置しました。
- 原因は福井市花堂北1丁目の工場内の油水分離槽から大雨により油が流出したものです。
- 油種は機械油、油量は不明です。
- 現時点で日野川及び九頭竜川への油の流出は確認されていません。
- 現時点で魚類等のへい死は確認されていません。
- 利水者へは水濁協を通じて連絡済みです。
- 現時点で利水者からの影響報告はありません。
- 特段の状況変化が無い限り、これで終報といたします。
