令和2年4月15日21時15分
資料配布 九頭竜川・北川河川水質汚濁防止連絡協議会

北川水系北川支川中川(福井県三方上中郡若狭町玉置)で油膜を確認

北川水系北川支川中川（福井県三方上中郡若狭町玉置）で油膜を確認

令和2年4月15日 21時15分

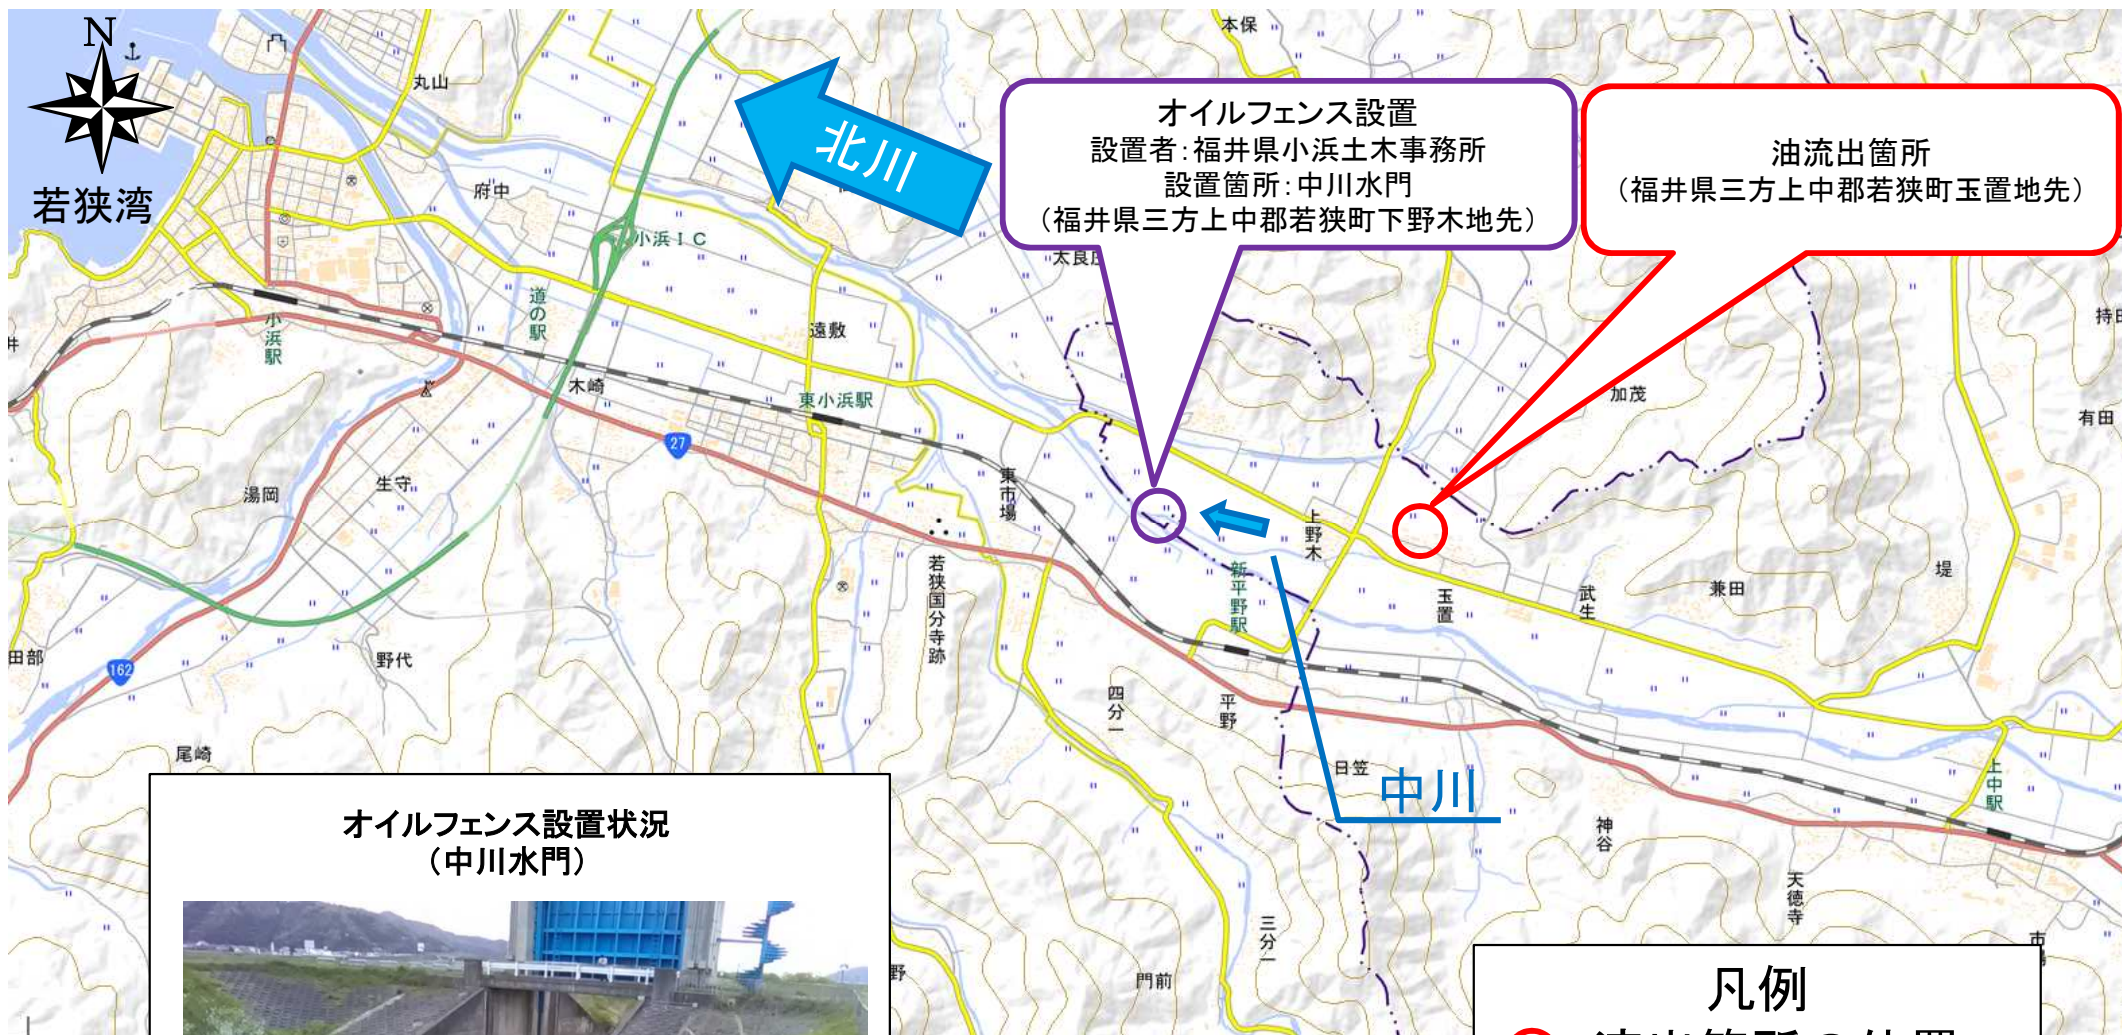
位置図(詳細図)

道路側溝上で鉄板の塗装作業中にシンナー系塗料が側溝に流出（流出量は不明）し、北川水系北川支川中川に流入した。

オイルフェンス設置
設置者: 福井県小浜土木事務所
設置箇所: 中川水門
(福井県三方上中郡若狭町下野木地先)

油流出箇所
(福井県三方上中郡若狭町玉置地先)
