堤防の詳細点検

○堤防の点検の実施

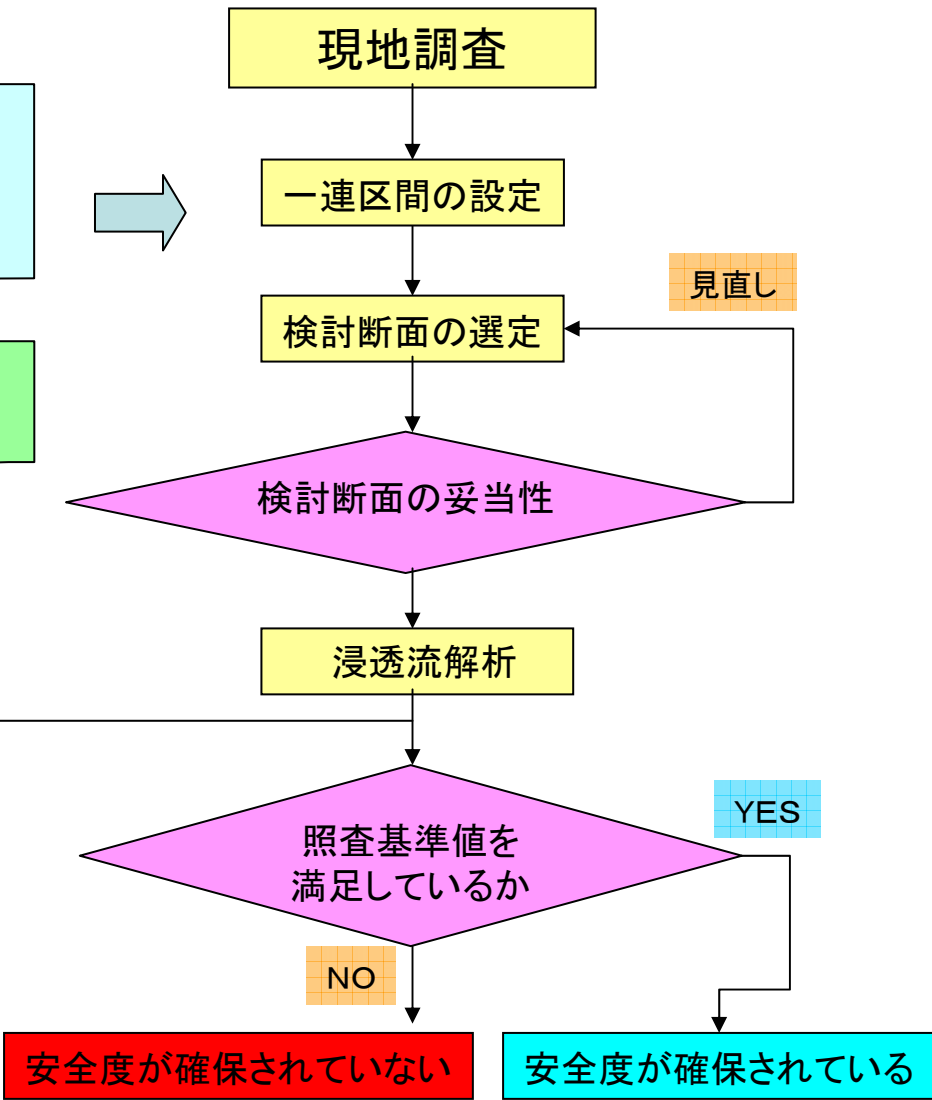
堤防の詳細点検調査フロー

- ・土質調査: 堤防断面約3ヶ所Br (200~1000m毎)
- ・区間設定: 治水地形分類、築堤履歴、被災履歴 考慮等々
- ・断面設定: 土質定数設定

- ・土質定数等の組み合わせ
- ・現地再確認 等

- ・すべり破壊の照査
- ・パイピング破壊の照査

- ・既設護岸等は土として評価
- ・遮水矢板有無考慮
- ・その他
