第4回
北川流域懇談会
(R2. 12. 16)
資料-1

北川水系河川整備計画に基づく 事業等の進捗点検について

進捗点検個票

国土交通省 近畿地方整備局
福井河川国道事務所

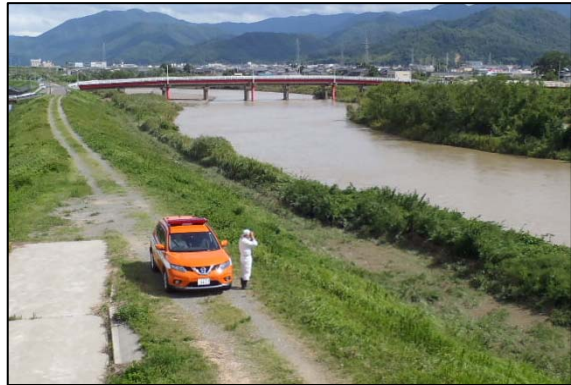
河川巡視の実施状況（R1. 7）

河川巡視として、令和元年度は平常時巡視を102回（2巡/週）実施し、出水時、災害・事故発生時の緊急時巡視は実施していない。

河川管理施設詳細点検として、出水期前後に目的別巡視を2回実施。（目的別巡視とは、堤防や樋門といった個別の箇所限定した箇所を徒歩により点検）

河川管理施設点検（堤防点検含む）結果は、早急に対応するものは確認されなかった。今後も点検を実施し、平時より河川カルテに記録することにより変状の把握に努める。

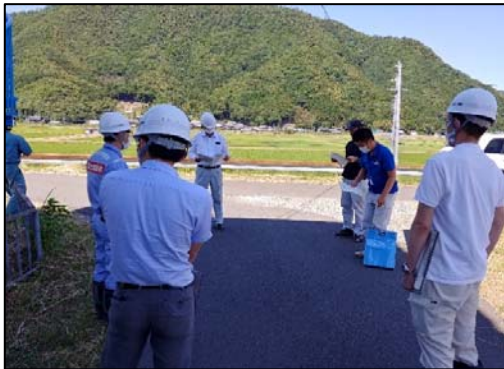
講習会の様子 令和2年6月

出水期前に各施設において操作員とともに講習会及び操作訓練を行い、施設操作の確実性向上を図っている。また、令和2年度には近傍の河川事務所から監査員が派遣され、管内の4つの水門・樋門において操作の適切かつ確実な実施及び、操作業務の情報共有のための監査を実施している。

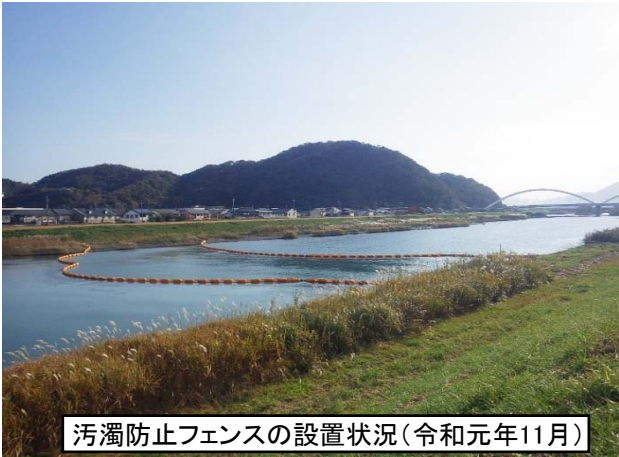
<p>汚濁防止フェンスの設置状況(令和元年11月)</p>	
<p>【点検結果の考察】 水質調査や水辺の国勢調査については、計画に基づき適切に実施できている。 今後も整備計画に基づき河川工事を継続実施する必要があることから、引き続き河川環境調査を実施するものとし、更にはその結果を適切に工事に反映できるように関係機関、学識経験者等と連携をとりながら事業を実施していくものとする。</p>
