九頭竜川水系河川整備計画に基づく 事業等の進捗点検について (国管理区間)

平成25年2月13日

国土交通省 近畿地方整備局

九頭竜川水系河川整備計画における進捗点検について

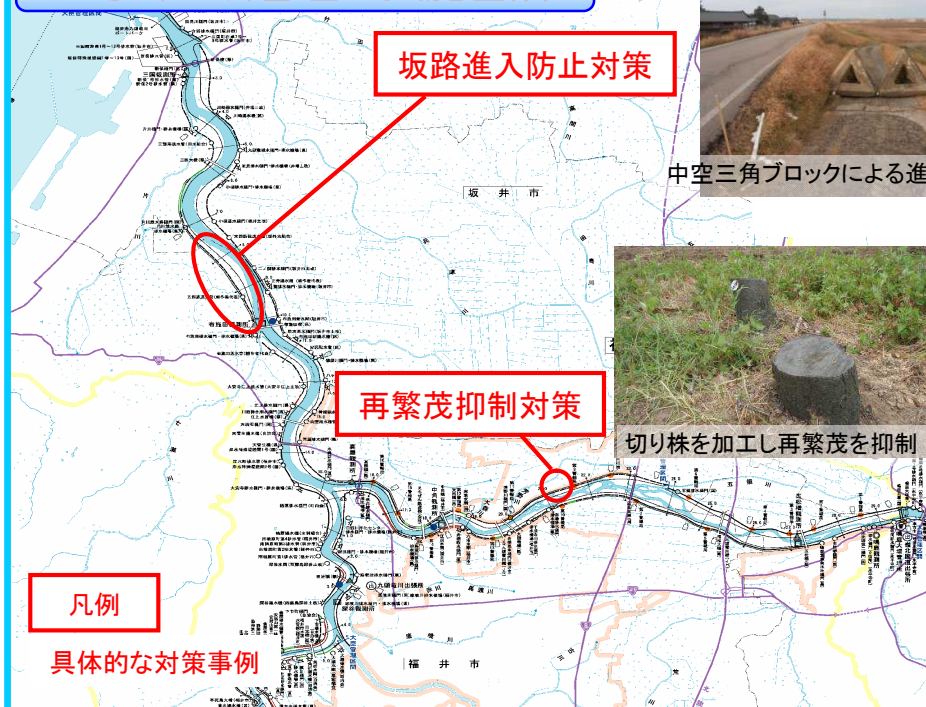
●河川区域管理の実施箇所

- ・河道内樹木の管理では、九頭竜川右岸21.3k付近において、河道内樹林の再繁茂抑制に関する土木研究所との共同調査として伐採及び調査を実施。面積：3,600m²
- ・河道内堆積土砂については、巡視及び河川測量の結果により、施設に悪影響を及ぼすような堆積は確認できなかった。H24年度においてはハケ川樋門において堆積土砂の維持掘削を実施。
- ・河川巡視については、週2巡のペースで実施。あわせて船による巡視も実施。
- ・不法係留船は、H19年度の簡易代執行、H20年度の行政代執行以降ゼロに。また、不法係留施設は、H19年度の101件から25件に減少（76件の是正）。

河道内樹木の伐木は地域からの要望が多いがその管理は、限られた予算の中で、流下能力の向上、コスト縮減も考慮した実施が必要である。また、地域との協働による実施が必要である。

堆積土砂への対応では、搬出先の確保が課題となる。また、河口付近の施設においては、土砂掘削を実施しても数年で堆積することが考えられ、抜本的な対策の検討が必要である。

不法係留施設(残物件)については、所有者による自主撤去を基本としながら、所有者不明の場合には河川管理者による撤去も実施していく。

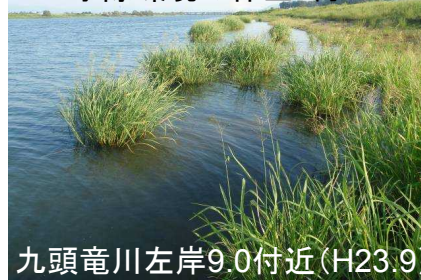
九頭竜川左岸9.0付近(H23.9)

水際環境の保全・再生

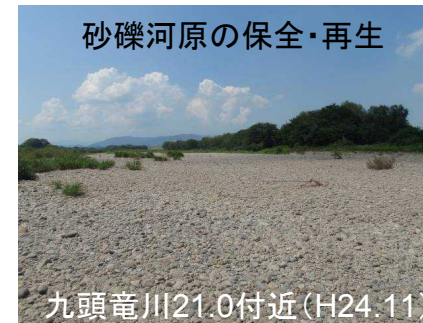
九頭竜川21.0付近(H24.11)

砂礫河原の保全・再生

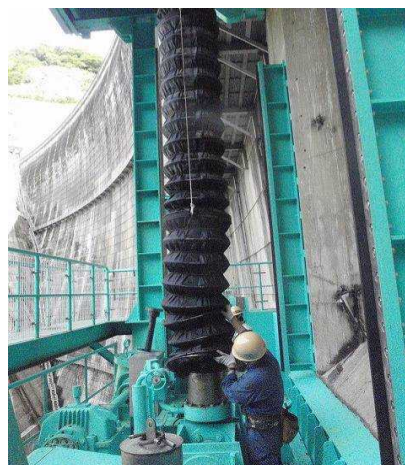
定期点検の実施状況

- ・電気通信設備及び機械設備は、日常点検、定期点検、出水時点検などを実施。その定期点検結果や設備の経年劣化状況等に基づき、消耗品の交換、補修又は修繕を実施。
- ・平成23年度は、使用期限を迎えた蓄電池の交換、真名川ダム主放水設備予備ゲート及び小放流設備予備ゲートのワイヤロープ取替を実施。

点検結果を踏まえた上で、計画的に各設備の補修、修繕を実施。
ダム操作規則等に基づき、適切なダム管理を実施。
