九頭竜川水系日野川ブロック 河川整備計画の点検について (県管理区間)

平成26年2月3日

福 井 県

九頭竜川水系 日野川ブロック 河川整備計画(H19.2策定 H21.8変更)

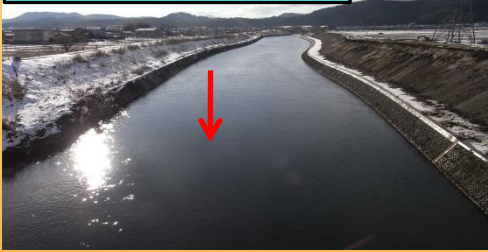
左岸改修済み区間
