第11回  
九頭竜川流域懇談会  
(H31. 2. 22)  
資料-1

# 九頭竜川水系河川整備計画に基づく 事業等の進捗点検について

## 進捗点検個表(案)

国土交通省 近畿地方整備局

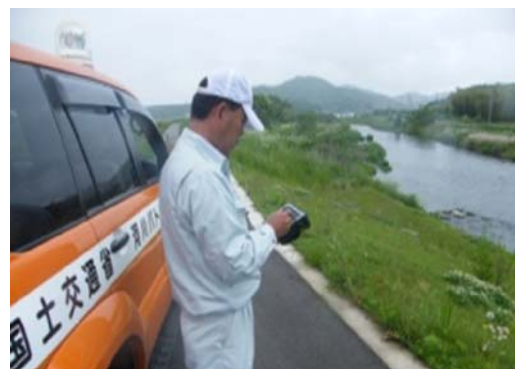
河川巡視（九頭竜川左岸19. 8k付近）

河川管理施設点検（堤防点検含む）結果は、早急に対応するものは確認されなかった。今後も点検を実施し、平時より河川カルテに記録することにより変状の把握に努める。
