九頭竜川水系事業進捗点検個表一覧表

近畿地方整備局

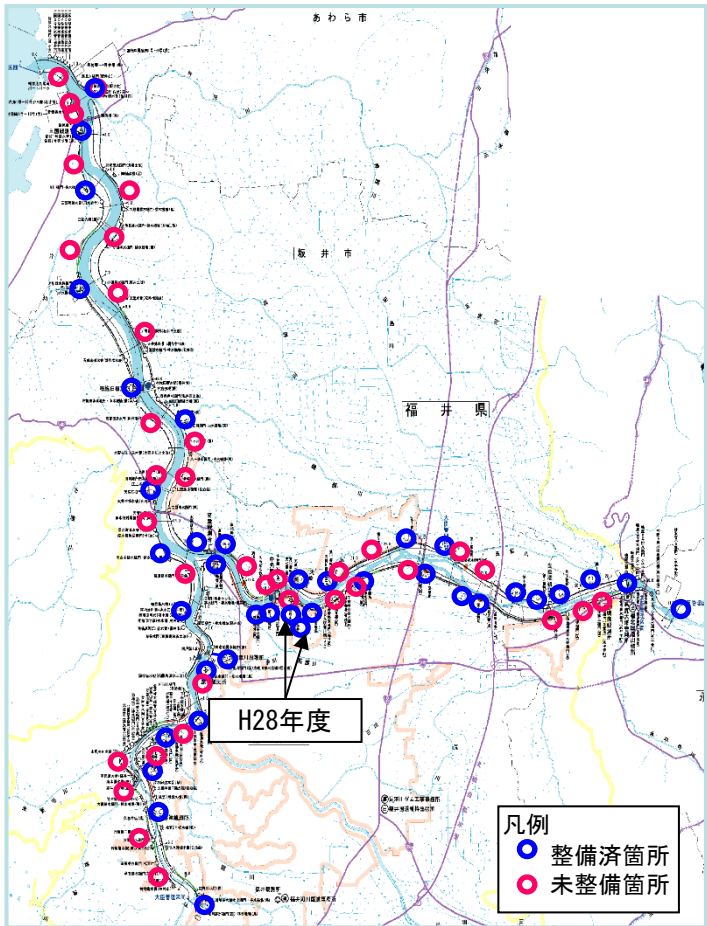
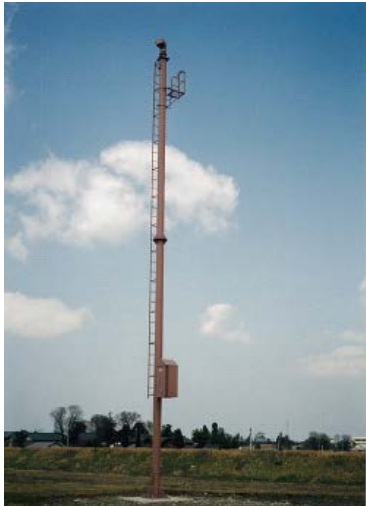
<p>CCTV設置状況</p>

進捗状況	
<p>【点検結果】 計画設置箇所86のうち、50箇所について整備済みである（平成27年度2箇所）。整備率としては58.1%である。【H28年度末】 洪水時の映像提供については、NHKおよびFBCと協定を締結し、実施している。</p> <p>【点検結果の考察】 浸水想定区域内の地区で必要となる洪水情報を収集するため、増強が必要である。重要水防箇所については、機器・通信経路・電源の二重化の必要性を検討する必要がある。</p>

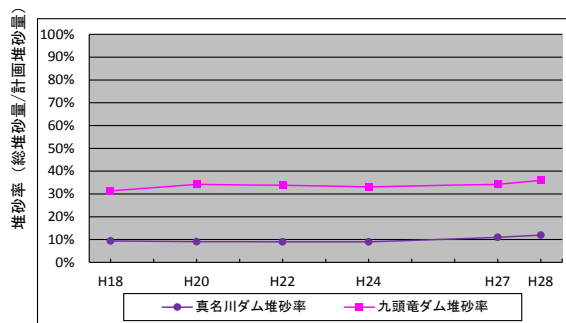
ダムの堆砂（堆砂率）

- ・ダムの堆砂：九頭竜ダム（48年経過、H28時点）総堆砂量/計画堆砂量=36%
真名川ダム（40年経過、H28時点）総堆砂量/計画堆砂量=11%
- ・ダムの水質：平成27年は九頭竜ダム（環境基準点、箱ヶ瀬）環境基準値（BOD1mg/l以下）を満足。
真名川ダム（ダムサイト地点）管理基準値（BOD2mg/l以下）を満足。
春から秋にかけて藻類によるダム湖面の一部に変色が見られることがある。
