# 河道技術部会 資料

片粕地区における工事の経緯

平成30年10月21日

近畿地方整備局 福井河川国道事務所

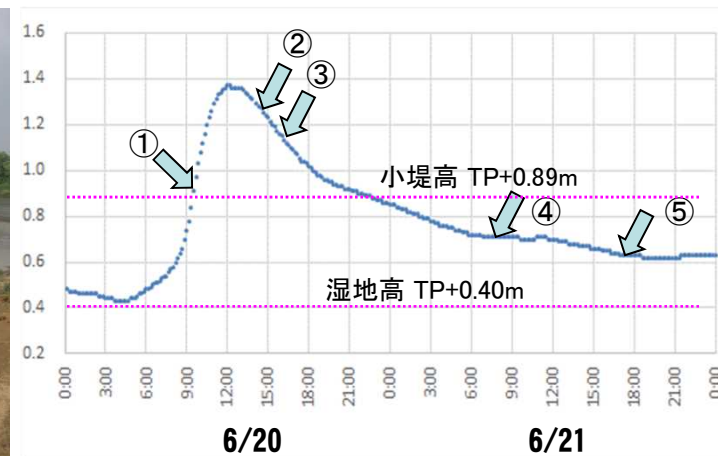
久喜津水位観測所における 水位データ(10分間隔)

平成30年6月20日から21日にかけて出水により湿地内に河川水が流入。

※久喜津水位観測所  
(湿地開口部から上流900m地点)

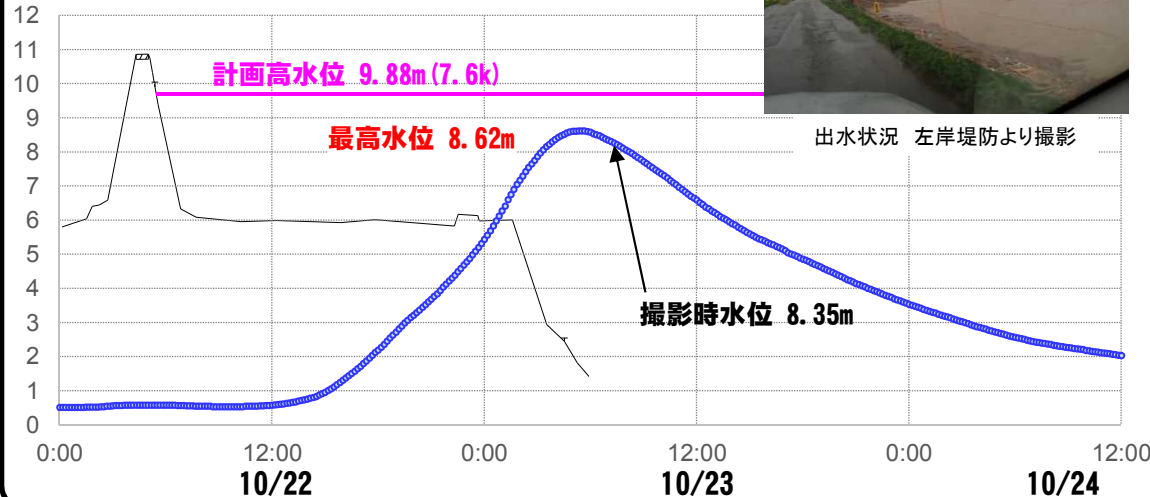
## 台風21号での水位状況

平成29年10月22日からの台風21号による出水により湿地箇所を含めた高水敷が冠水した。当初、切土にて施工したが自然の営力により小堤の一部が流出。その後、盛土により小堤を施工。

久喜津水位観測所における 水位データ(10分間隔)
