# 氾濫解析について

モデル地区 (佐用町久崎地区) における

避難行動の安全性の確認

河川整備による効果の確認

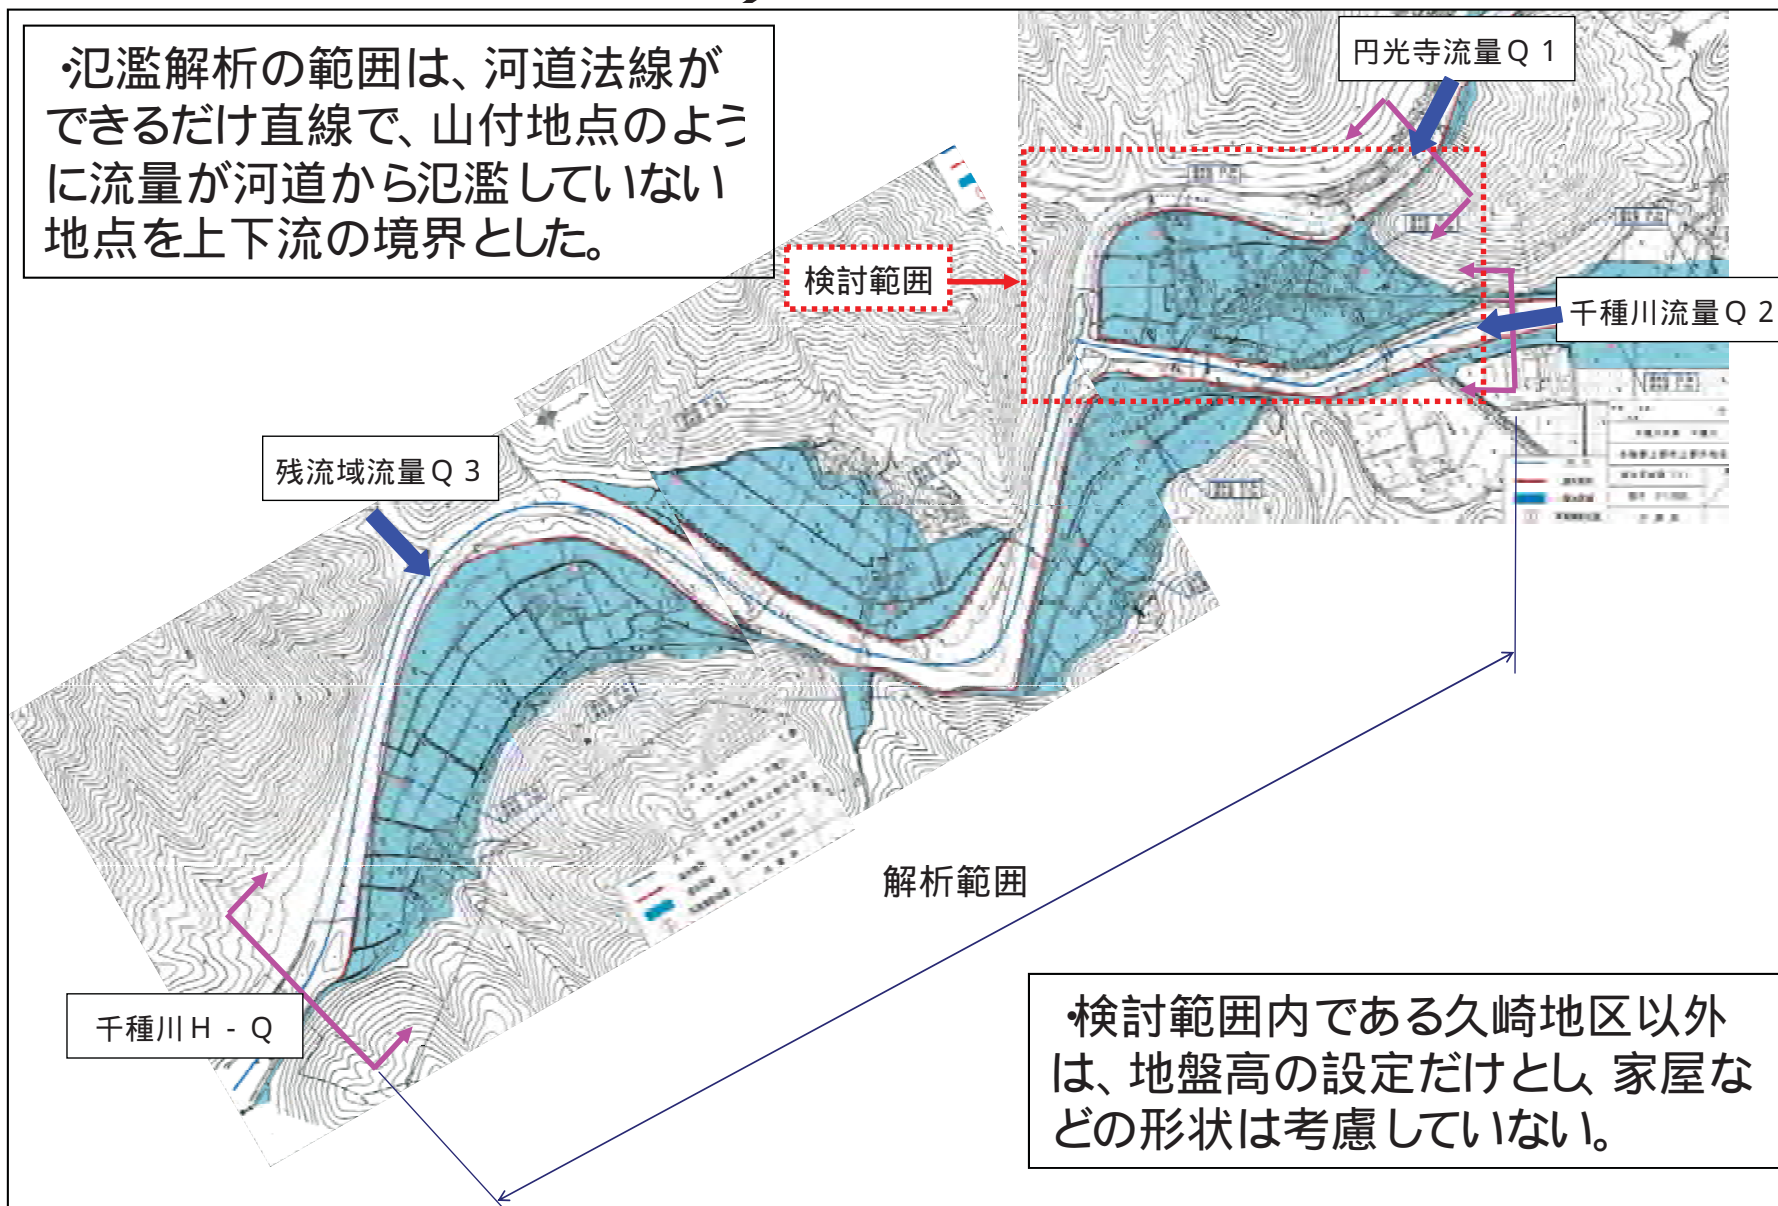
## 解析範囲 久崎地区

・氾濫解析の範囲は、河道法線ができるだけ直線で、山付地点のように流量が河道から氾濫していない地点を上下流の境界とした。

検討範囲内である久崎地区以外は、地盤高の設定だけとし、家屋などの形状は考慮していない。

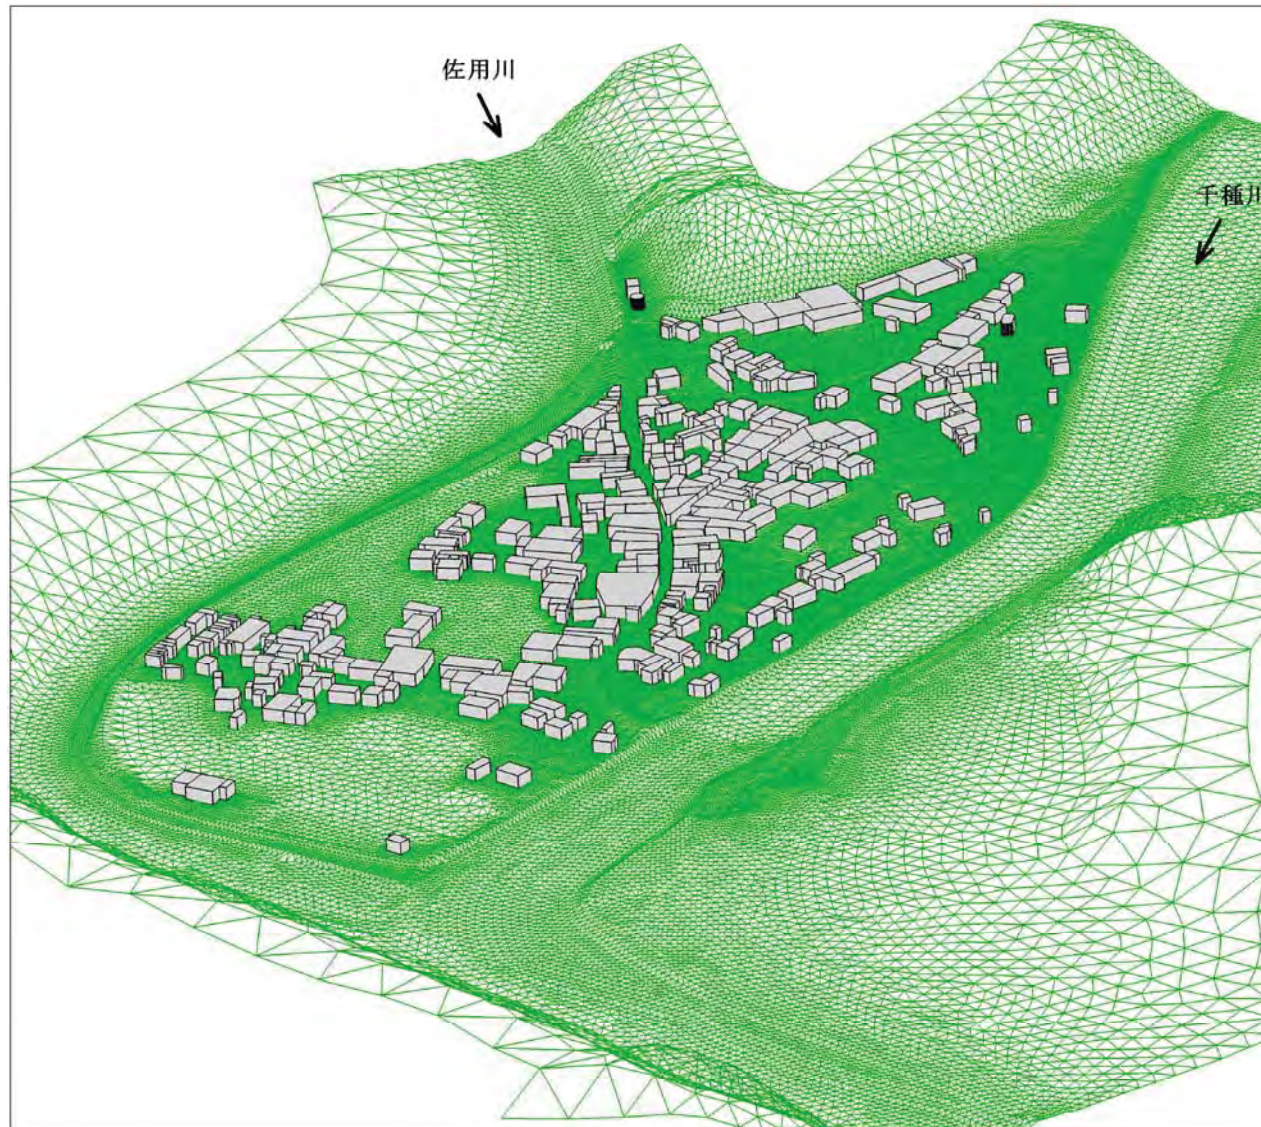
## 氾濫解析モデル図

・河道とはん濫原を一体としたメッシュ分割  
・三角メッシュにより微地形を表現  
・メッシュサイズは、最小で1m、堤防付近で5mとし、氾濫原の外周付近では40～50mとし、その間はスムーズに変化させている。

注) 灰色の立体は、モデルに設定した家屋である。以降に示す氾濫解析結果の表示では、四方を囲った白抜き表示とした。

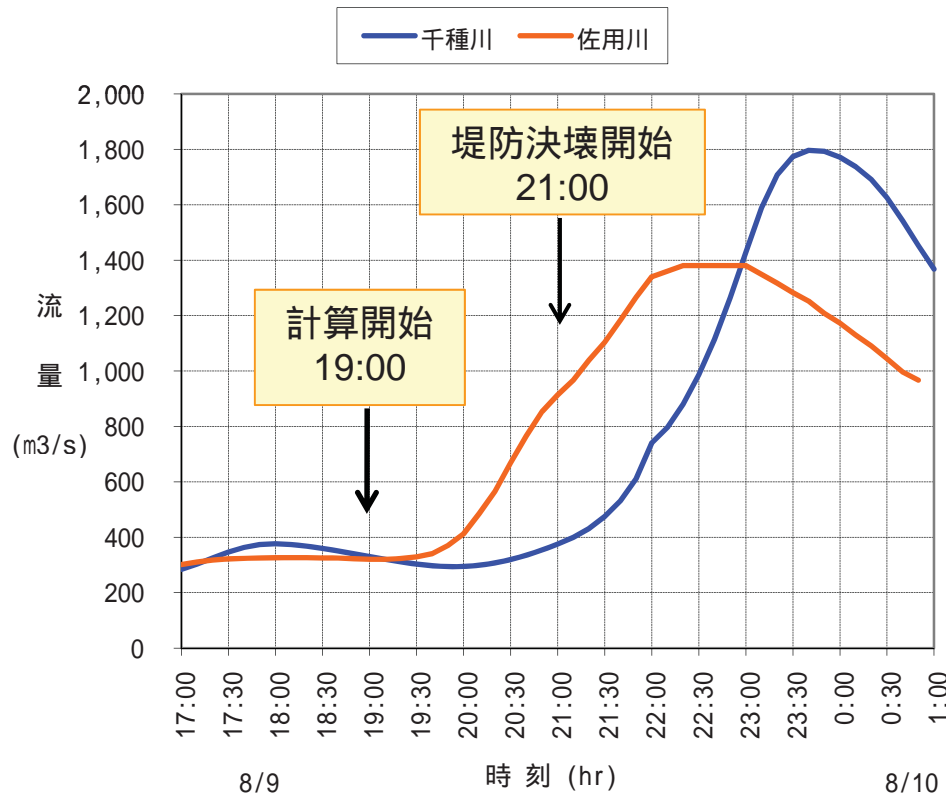
## 氾濫解析条件

現地写真や航空写真より破堤幅約110m、最大高さ約1.1mの破堤形状を設定した。

解析上越水が始まる21:00を堤防決壊開始時刻とし、20分かけて堤防高から堤防決壊敷高に変化させた。

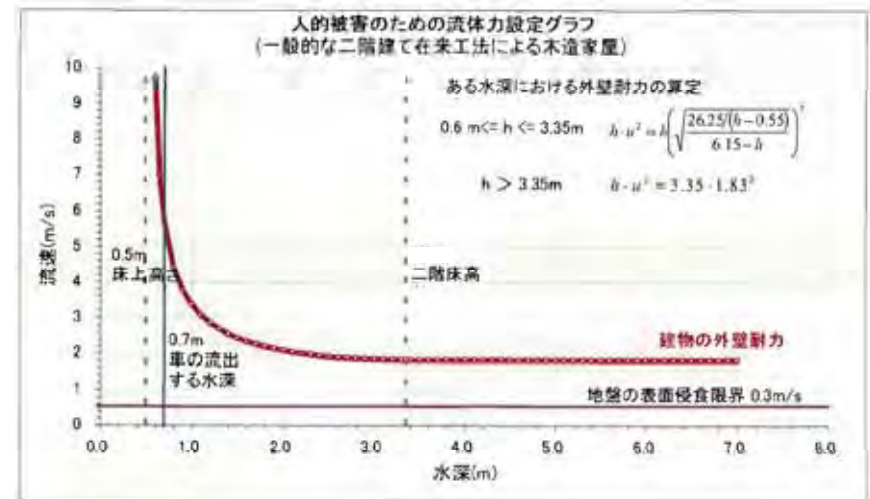
木造家屋倒壊危険度曲線

■モデルケースの家屋諸元(一般的な二階建て木造家屋)  
建物幅=9.1m 建物重量=約54tf 全高=6.88m 地盤から一階壁高=3.35m

■滑動限界  
家屋の底面摩擦抵抗力と洪水流による抵抗力※の比較より算定。抵抗力は全水没しない条件で有効である。ここでは、家屋の基礎による抵抗は期待していない。

■外壁耐力  
家屋の柱のほぞのせん断耐力(すぎ相当:せん断強度=24kgf/cm<sup>2</sup>)と洪水流による抵抗力※の比較より算定。せん断耐力は一階壁高までを対象としている。

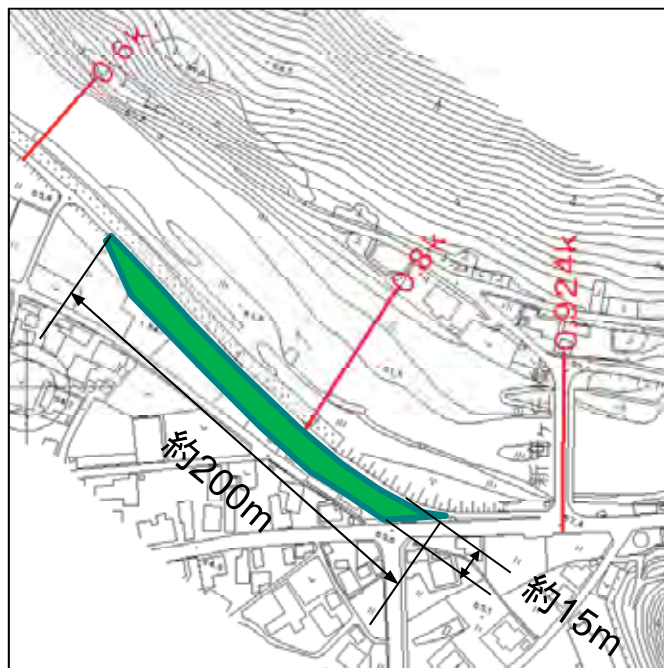
平面図 (水害防備林設定範囲)

佐用川における今回 (平成21年度台風第9号災害) 破堤した箇所  
で水衝部ともなっている新笹ヶ丘橋下流左岸の堤内側に水害防備  
林を設け、越流量の減水効果を検証する。

・水害防備林範囲 延長 約200m、幅 約 15m

・水害防備林密度 約0.25 (近傍の竹林密生度と直径を参考)

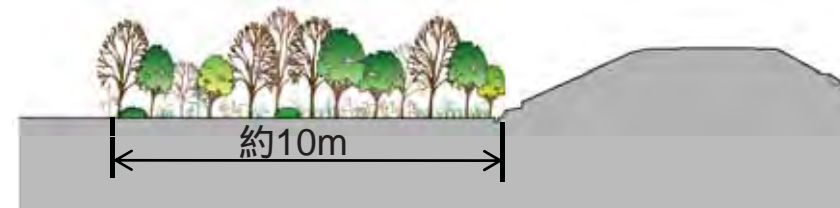
堤内地盤に水害防備林を整備した場合

今後、堤防決壊時に堤内地盤に水害防備林があった  
場合の解析を実施し、減水効果を検証する予定である。
